平成27年9月15日(火)  
国土交通省 関東地方整備局  
河 川 部

台風第17号及び第18号の出水における治水事業の効果について(第1報)

1. 排水ポンプ車等の効果
2. 洪水調節施設の効果
3. 砂防堰堤の効果

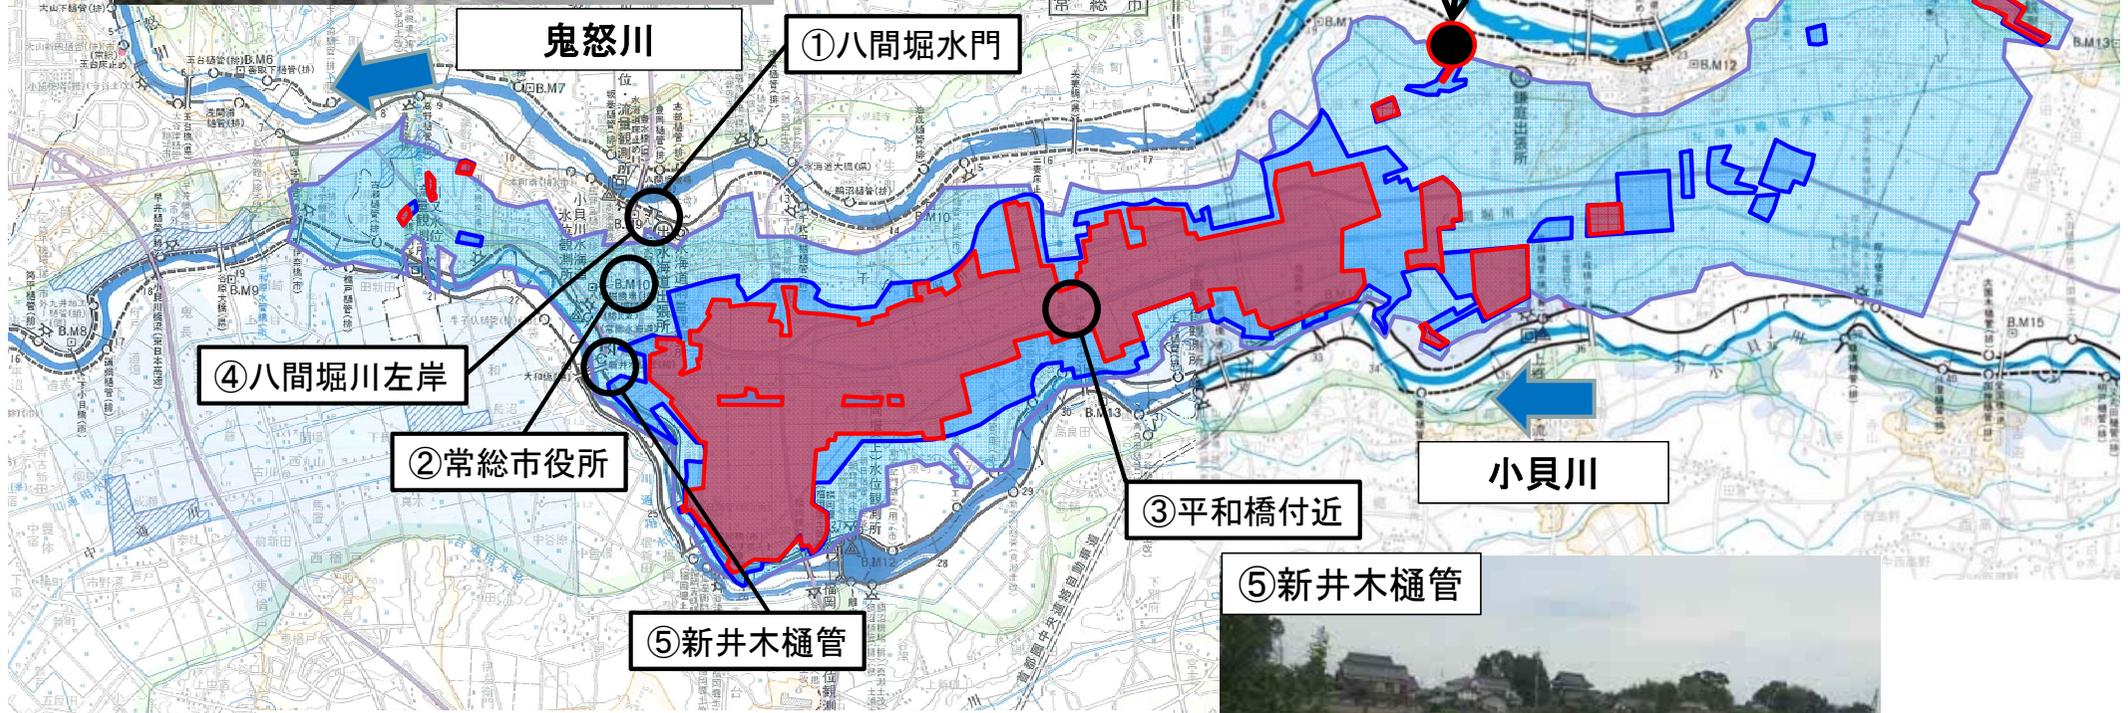
排水ポンプ車等の稼働により、これまでに浸水した範囲から概ね69時間で約30km<sup>2</sup>減少(40km<sup>2</sup>→10km<sup>2</sup>)

:9月11日13:00時点までに浸水した範囲 (約40km<sup>2</sup>)
-

:9月13日10:40時点で浸水している範囲 (約15km<sup>2</sup>)
-

:9月14日 9:30時点で浸水している範囲 (約10km<sup>2</sup>)

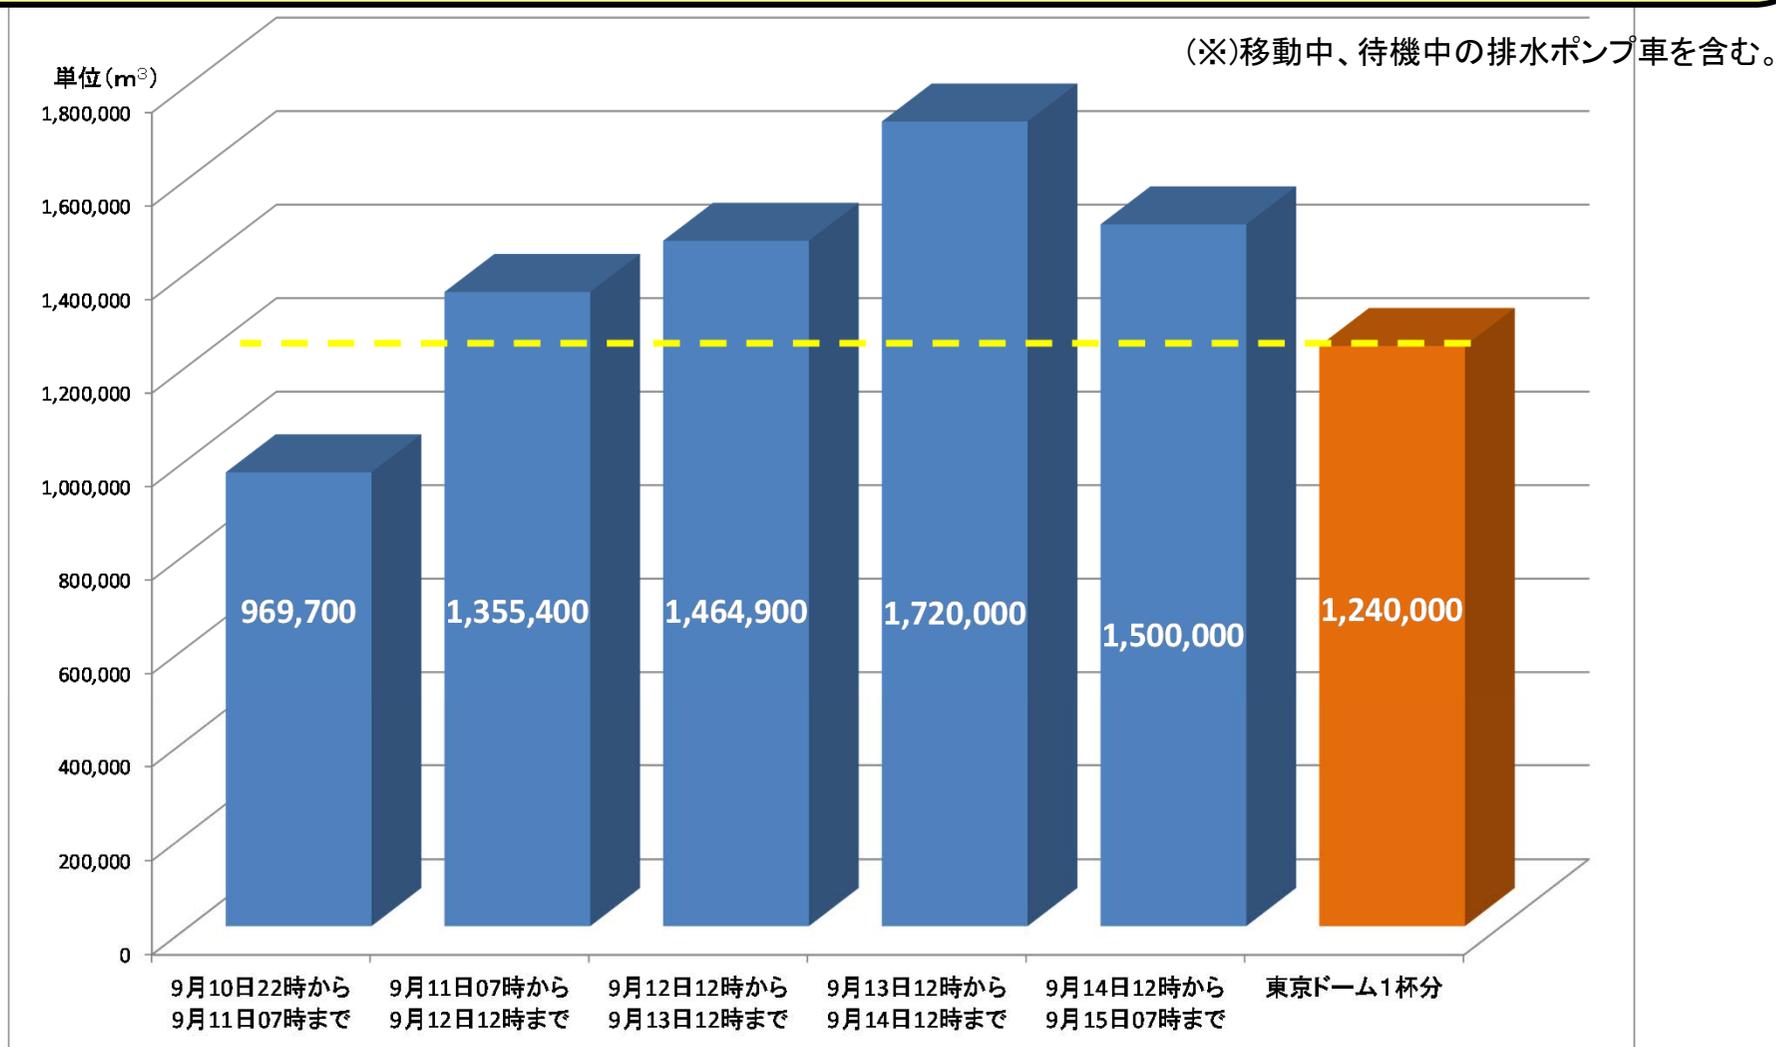
## 排水ポンプ車等による総排水量について(9月15日7:00時点)

- ・平成27年9月10日22時過ぎから排水ポンプ車、排水機場による排水を実施。  
(左岸21kの堤防決壊時間は10日12:50頃)
- ・これまでに、**全国の地方整備局(北陸、中部、近畿、中国、四国、九州)からの応援により排水ポンプ車**(10日4台、11日22台、12日59台、13日60台、14日60台、15日48台)**を出動(※)**。
- ・東京ドーム約5杯強分に相当する**約701万 $m^3$ の水を排水**(9月15日7:00時点)。

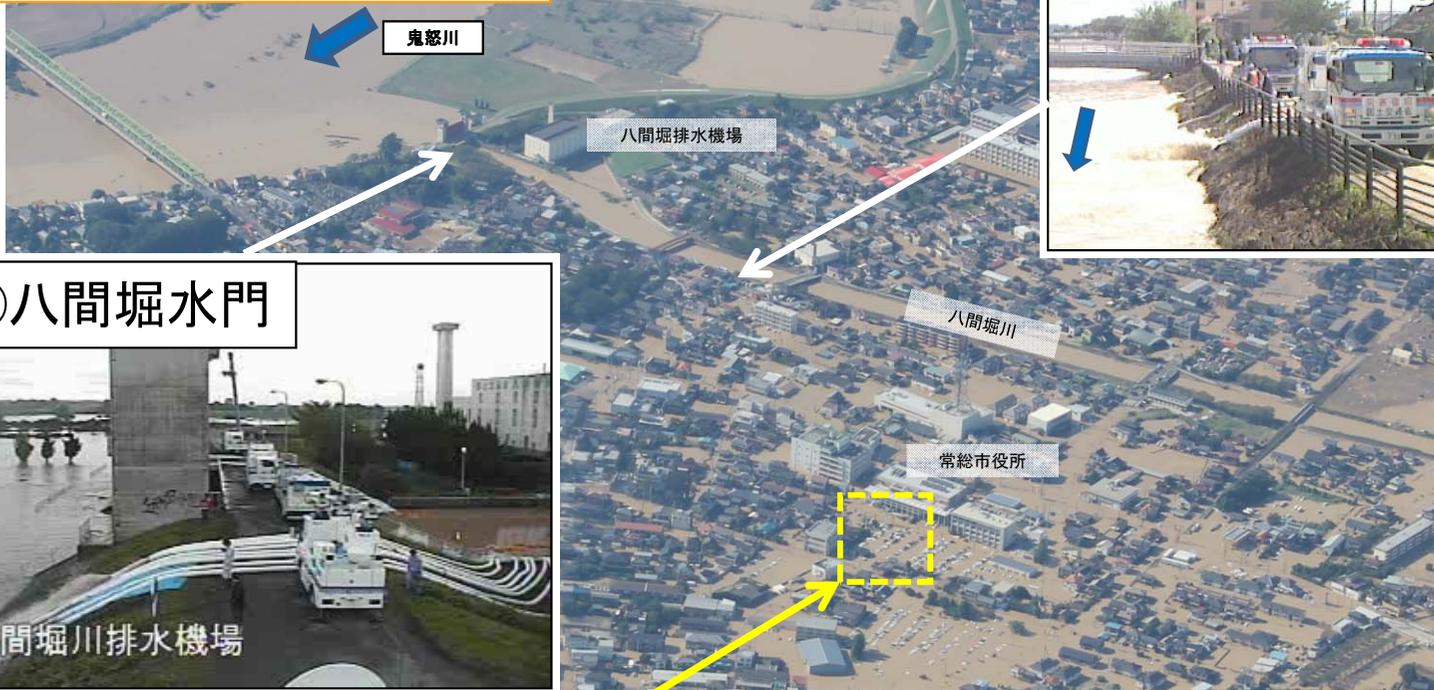
## 浸水域の主な地点の水位低下

9月12日15:30時点までに浸水した推定範囲(国土地理院発表に追記)

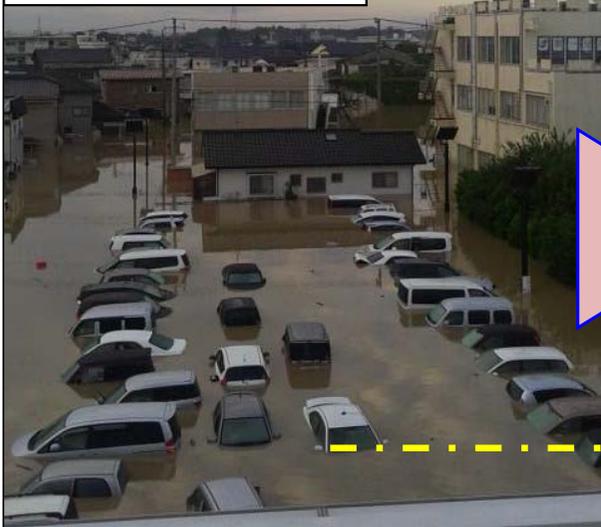
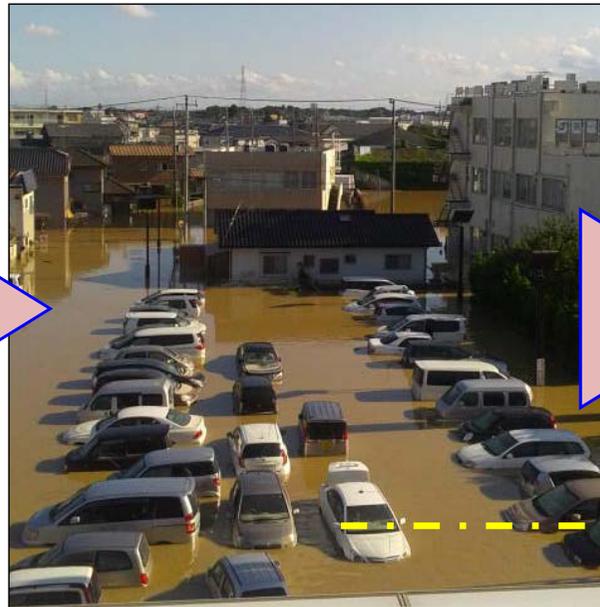
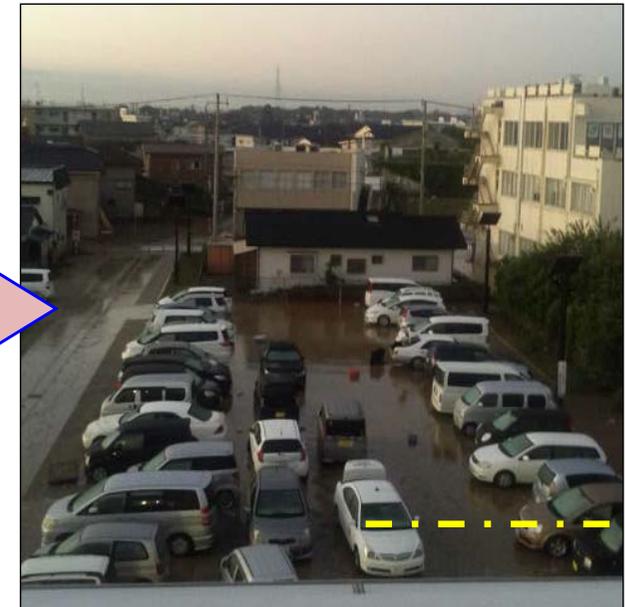
## ②常総市役所

9月11日5時時点(決壊から16時間後)

9月11日15時時点(決壊から26時間後)

9月12日5時時点(決壊から40時間後)

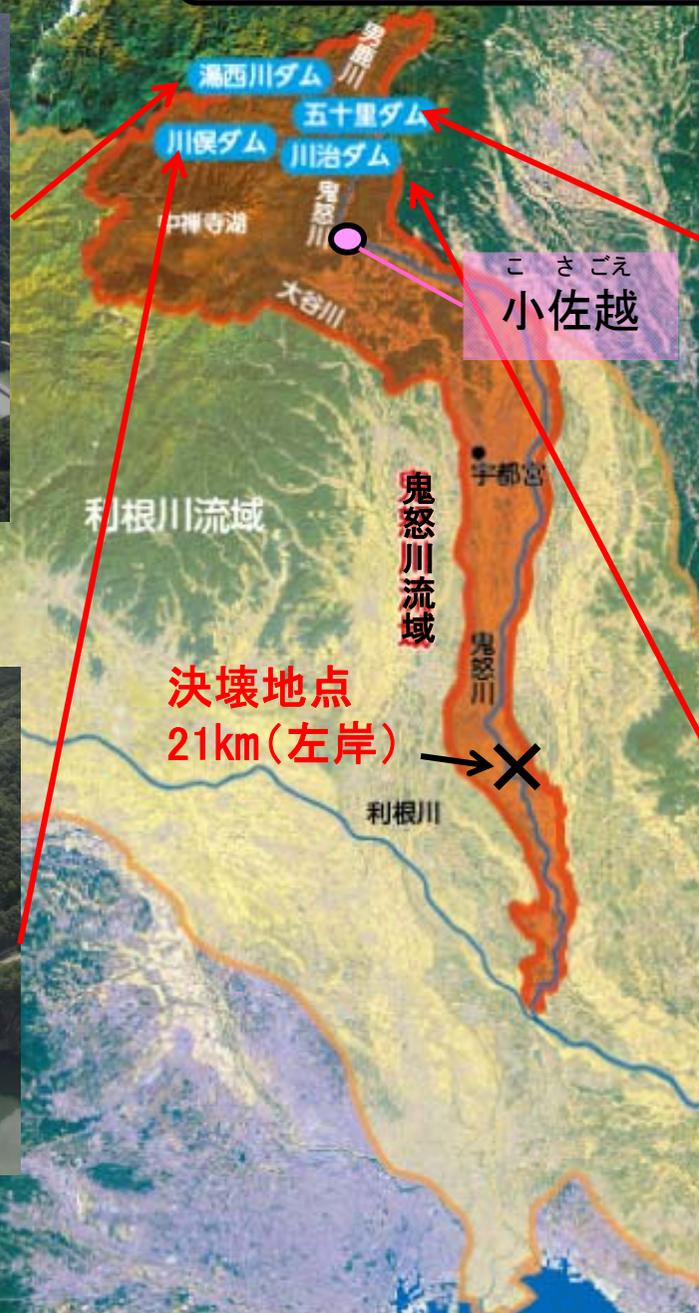
洪水調節により鬼怒川上流4ダム  
に貯めた量

合計 約1億m<sup>3</sup>

鬼怒川上流4ダム(治水容量 1億2530万m<sup>3</sup>)

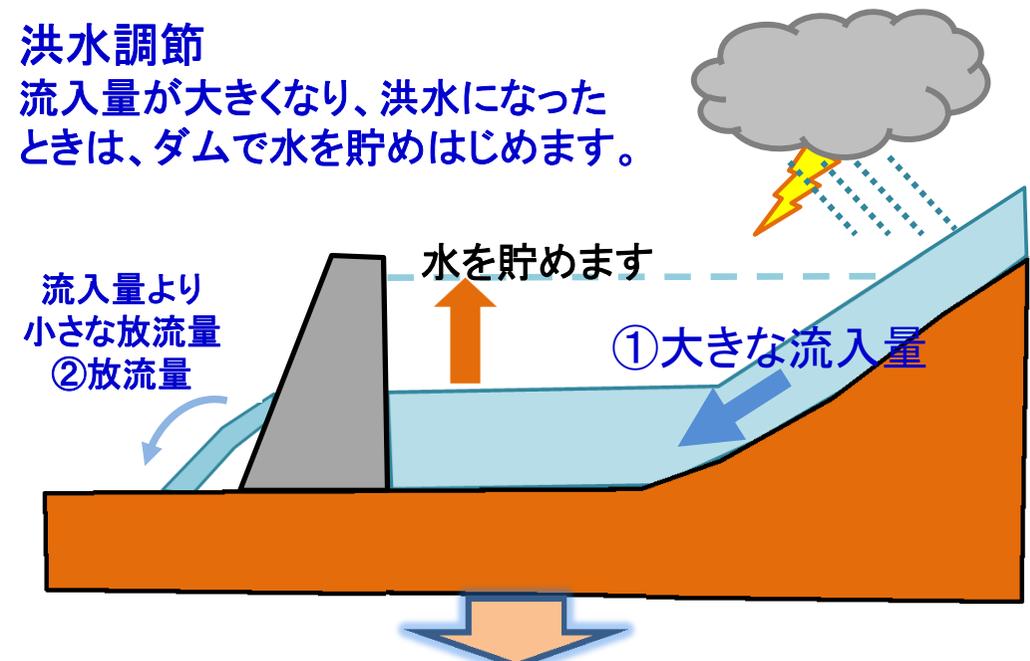
#### 洪水調節

流入量が大きくなり、洪水になったときは、ダムで水を貯めはじめます。

$$\text{③ダムの貯留量} = \text{①ダムの流入量} - \text{②ダムからの放流量}$$

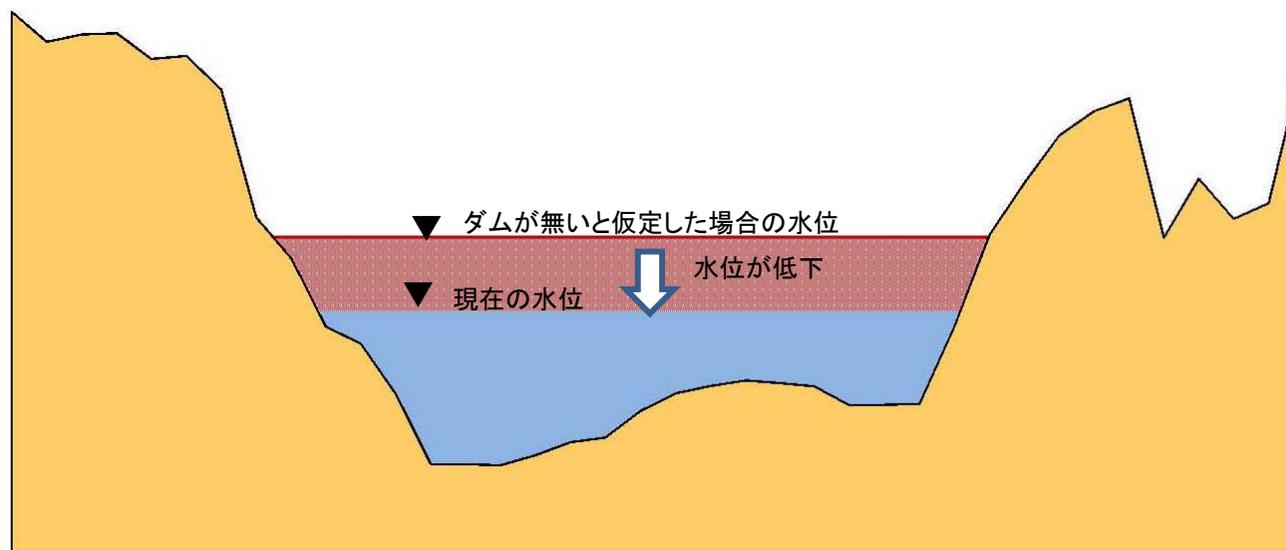
図 ダム群により想定される水位の低減(こさごえ小佐越地点)

鬼怒川上流ダム群で貯留することにより、4ダム下流のこさごえ小佐越地点の水位は、ダムが無いと仮定した場合の水位と比較して、最大**2.7m**水位が低下したと想定されます。

※「ダムが無いと仮定した場合の水位」は、当該時刻の各ダム地点の貯留量の合計をダム下流の鬼怒川こさごえ小佐越地点の水位低減量に換算しています。

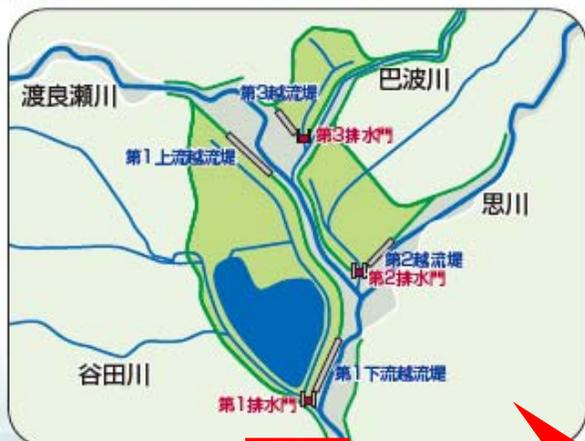
1 普段は湿地や草原が広がっている

本川の水位が上昇すると洪水が越流堤を越えて遊水地・調節池に流入します。洪水を一時的に貯めることで、下流に流れる流量を軽減させます。

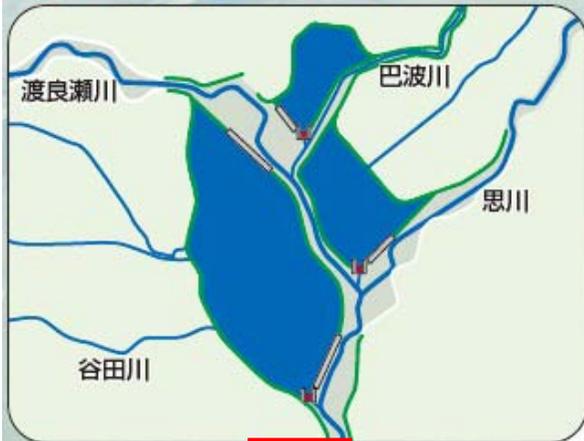
3 洪水が収まるまで、遊水地内で水を貯め込む

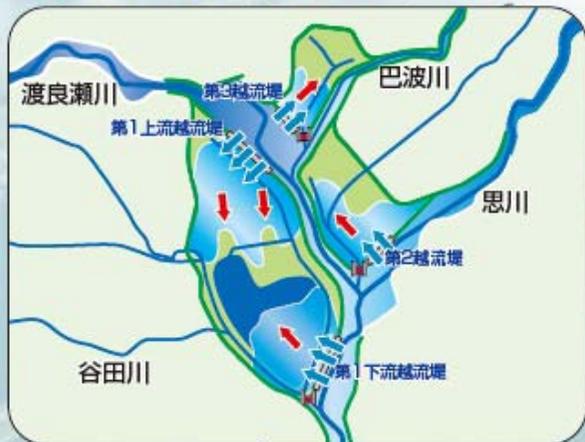
2 洪水時には越流堤より遊水地内へ水が流れ込み下流に流れる水の量を減らす

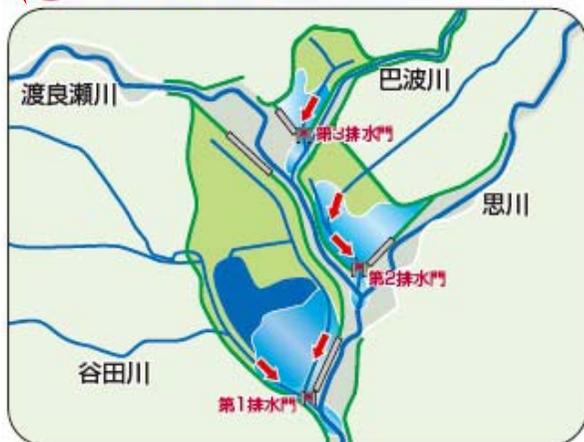
4 洪水が収まると排水門をあけて遊水地内に貯まった水を川に流す

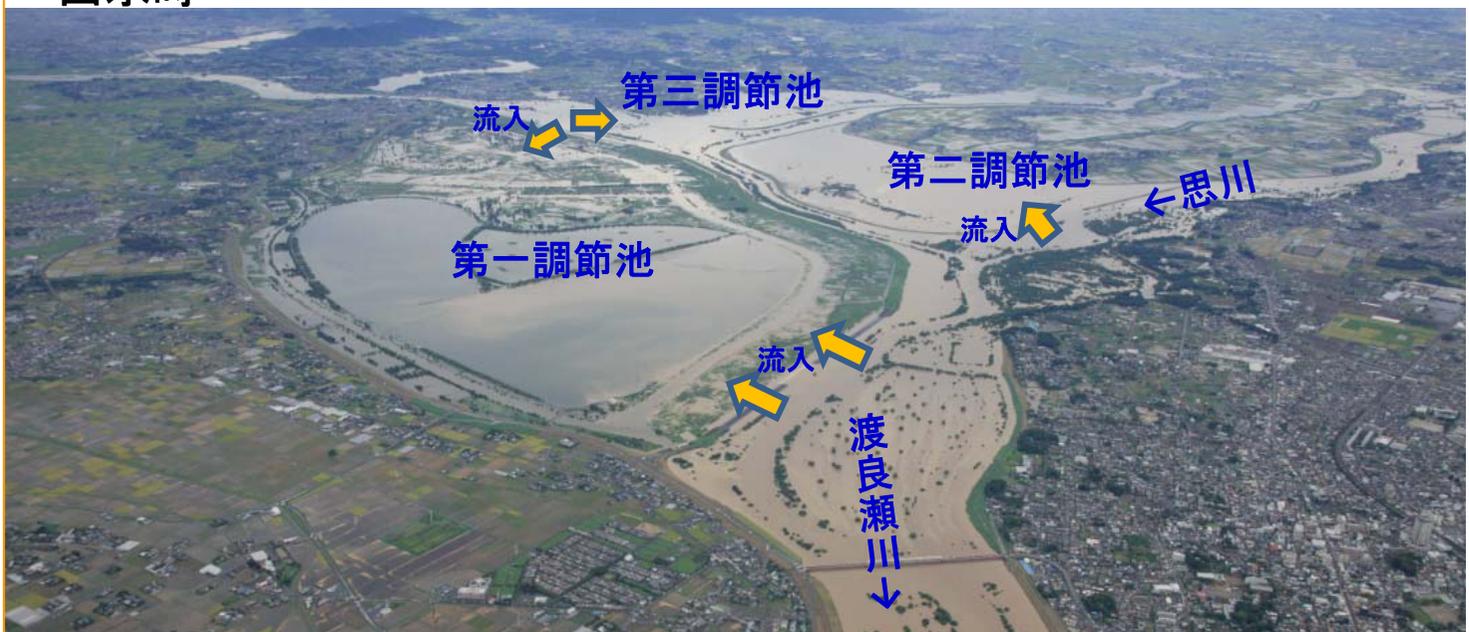
#### ・出水時

**【今回の総貯留量】**  
約8,600万m<sup>3</sup>  
(東京ドーム約70杯分)

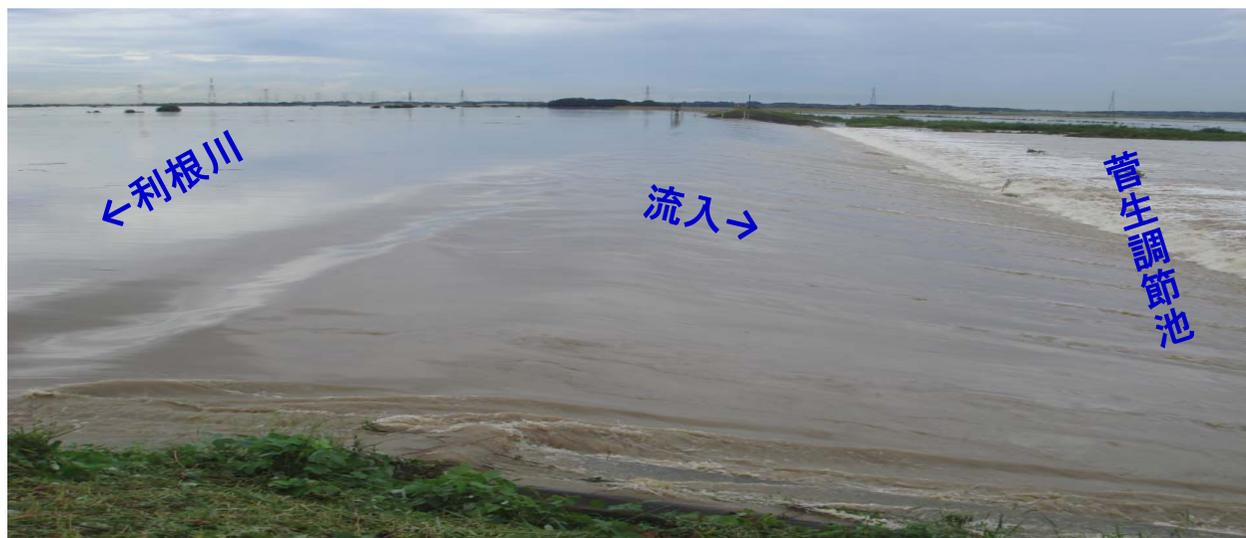
#### ・越流状況

**【今回の総貯留量】**  
約823万 $m^3$   
(東京ドーム約7杯分)

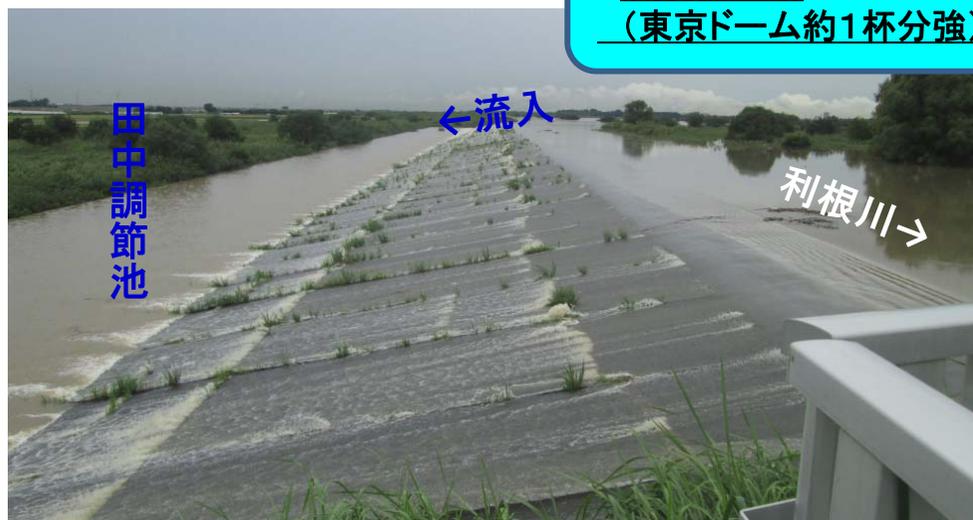
#### ・流入状況(田中調節池)

【今回の総貯留量】  
約162万 $m^3$   
(東京ドーム約1杯分強)

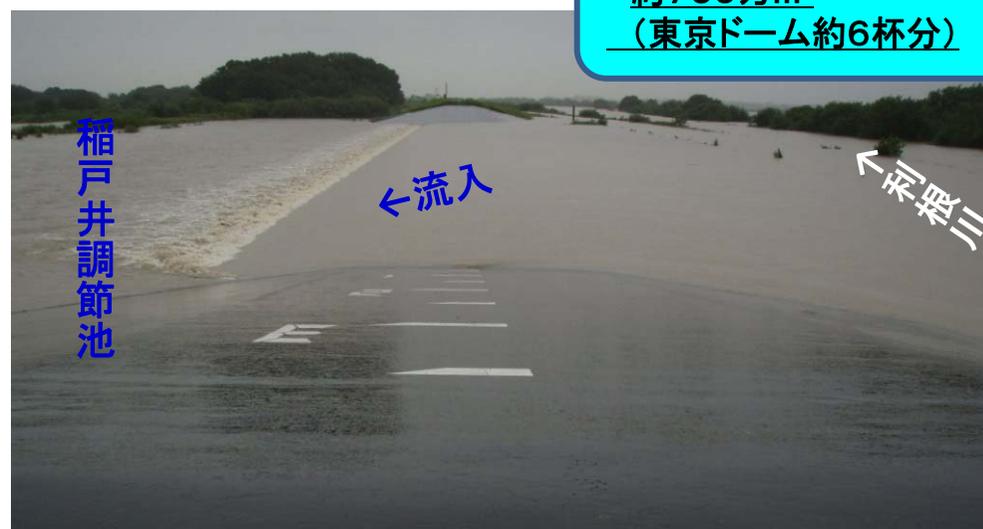
#### ・流入状況(稲戸井調節池)

【今回の総貯留量】  
約759万 $m^3$   
(東京ドーム約6杯分)

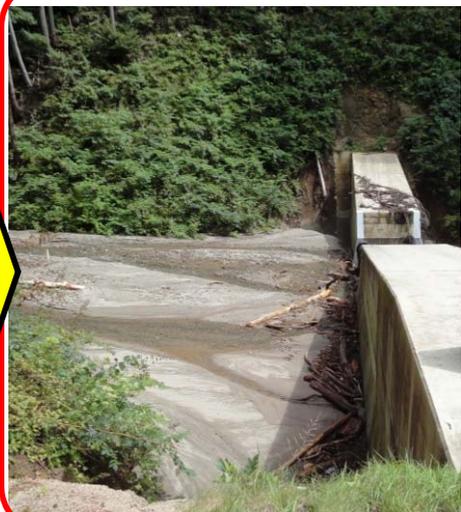
土石流発生直後  
(H27.9.11)

発生箇所：栃木県日光市芹沢  
 崩壊状況：土石流捕捉量 約15,500m<sup>3</sup>  
 (第1堰堤:約14,000m<sup>3</sup>, 第2堰堤:約1,500m<sup>3</sup>)  
 状況：9月10日の大雨により、日光市芹沢地区では土石流が多発して甚大な被害が発生したが、地区内の田茂沢では砂防堰堤が整備されており、土砂及び流木を捕捉。下流集落への被害を未然に防止し、効果を発揮した。

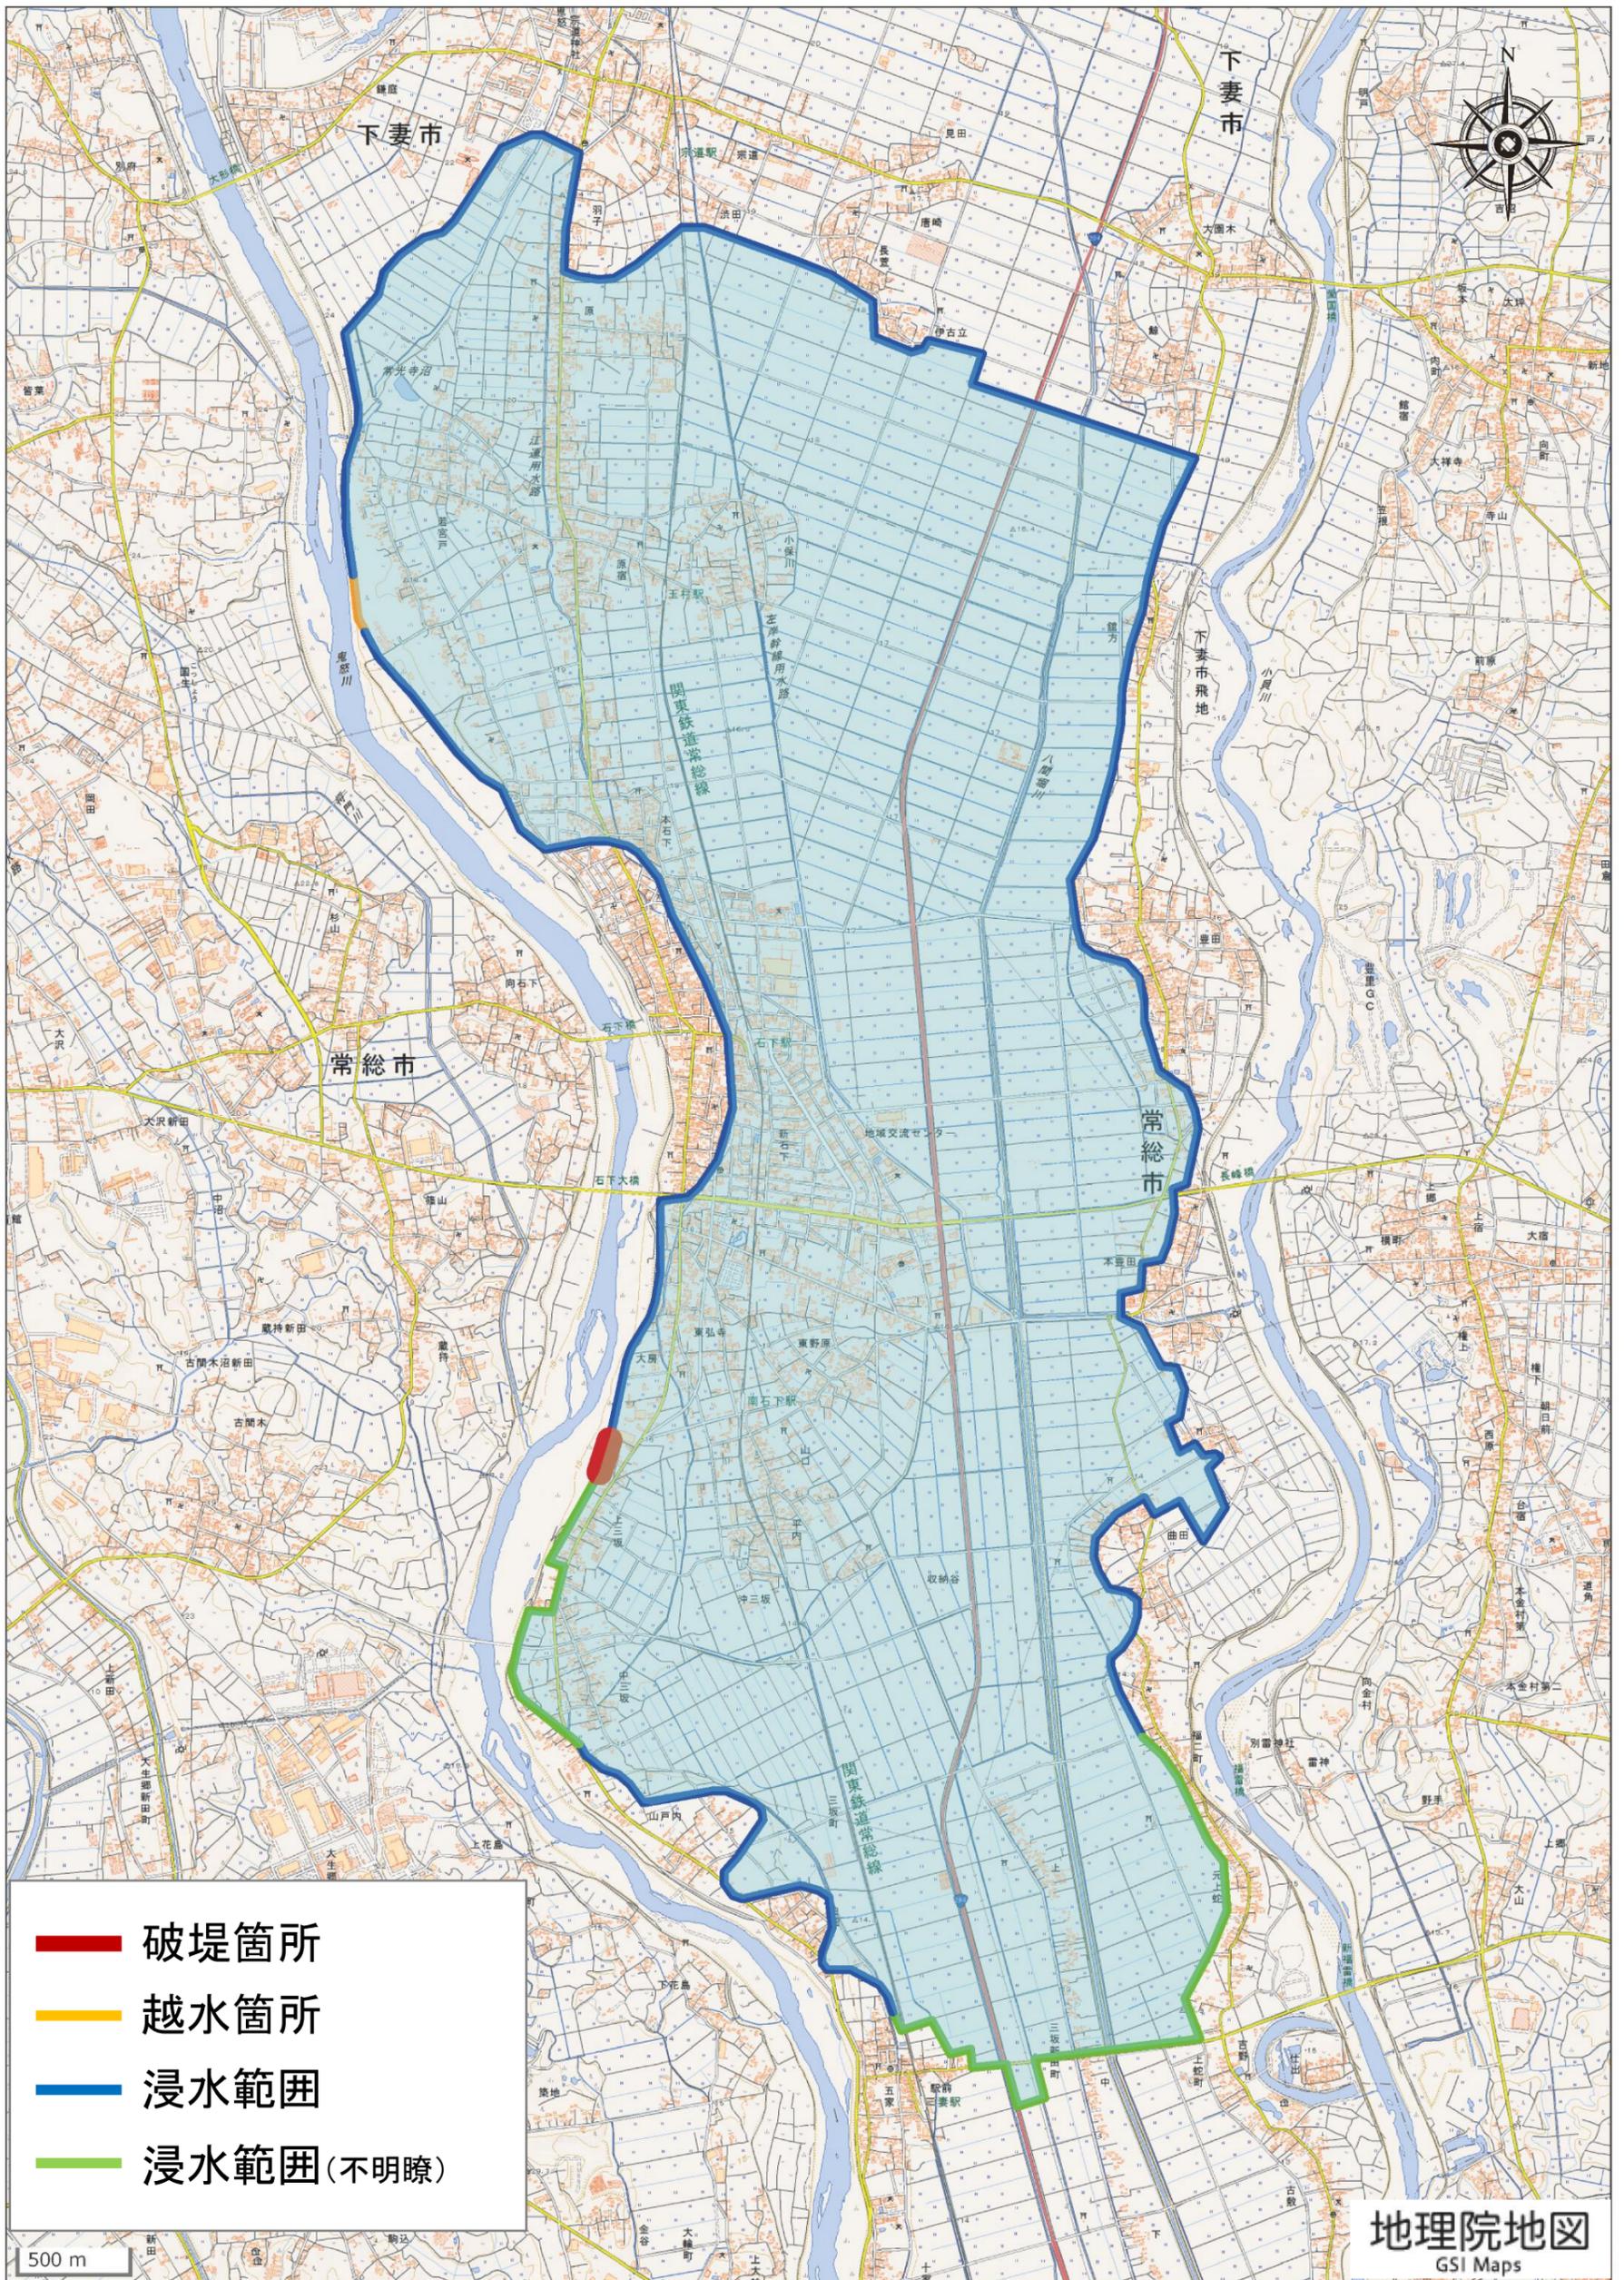
# 平成27年台風18号の大雨等に係る茨城県常総市の推定浸水範囲（9月10日18:00時点）

関東地方整備局防災ヘリ撮影(9月10日13:50~14:50)、報道情報(9月10日18:00時点)の画像判読により推定。浸水範囲は、面積約21平方キロメートル、東西約4キロメートル、南北約9キロメートル。

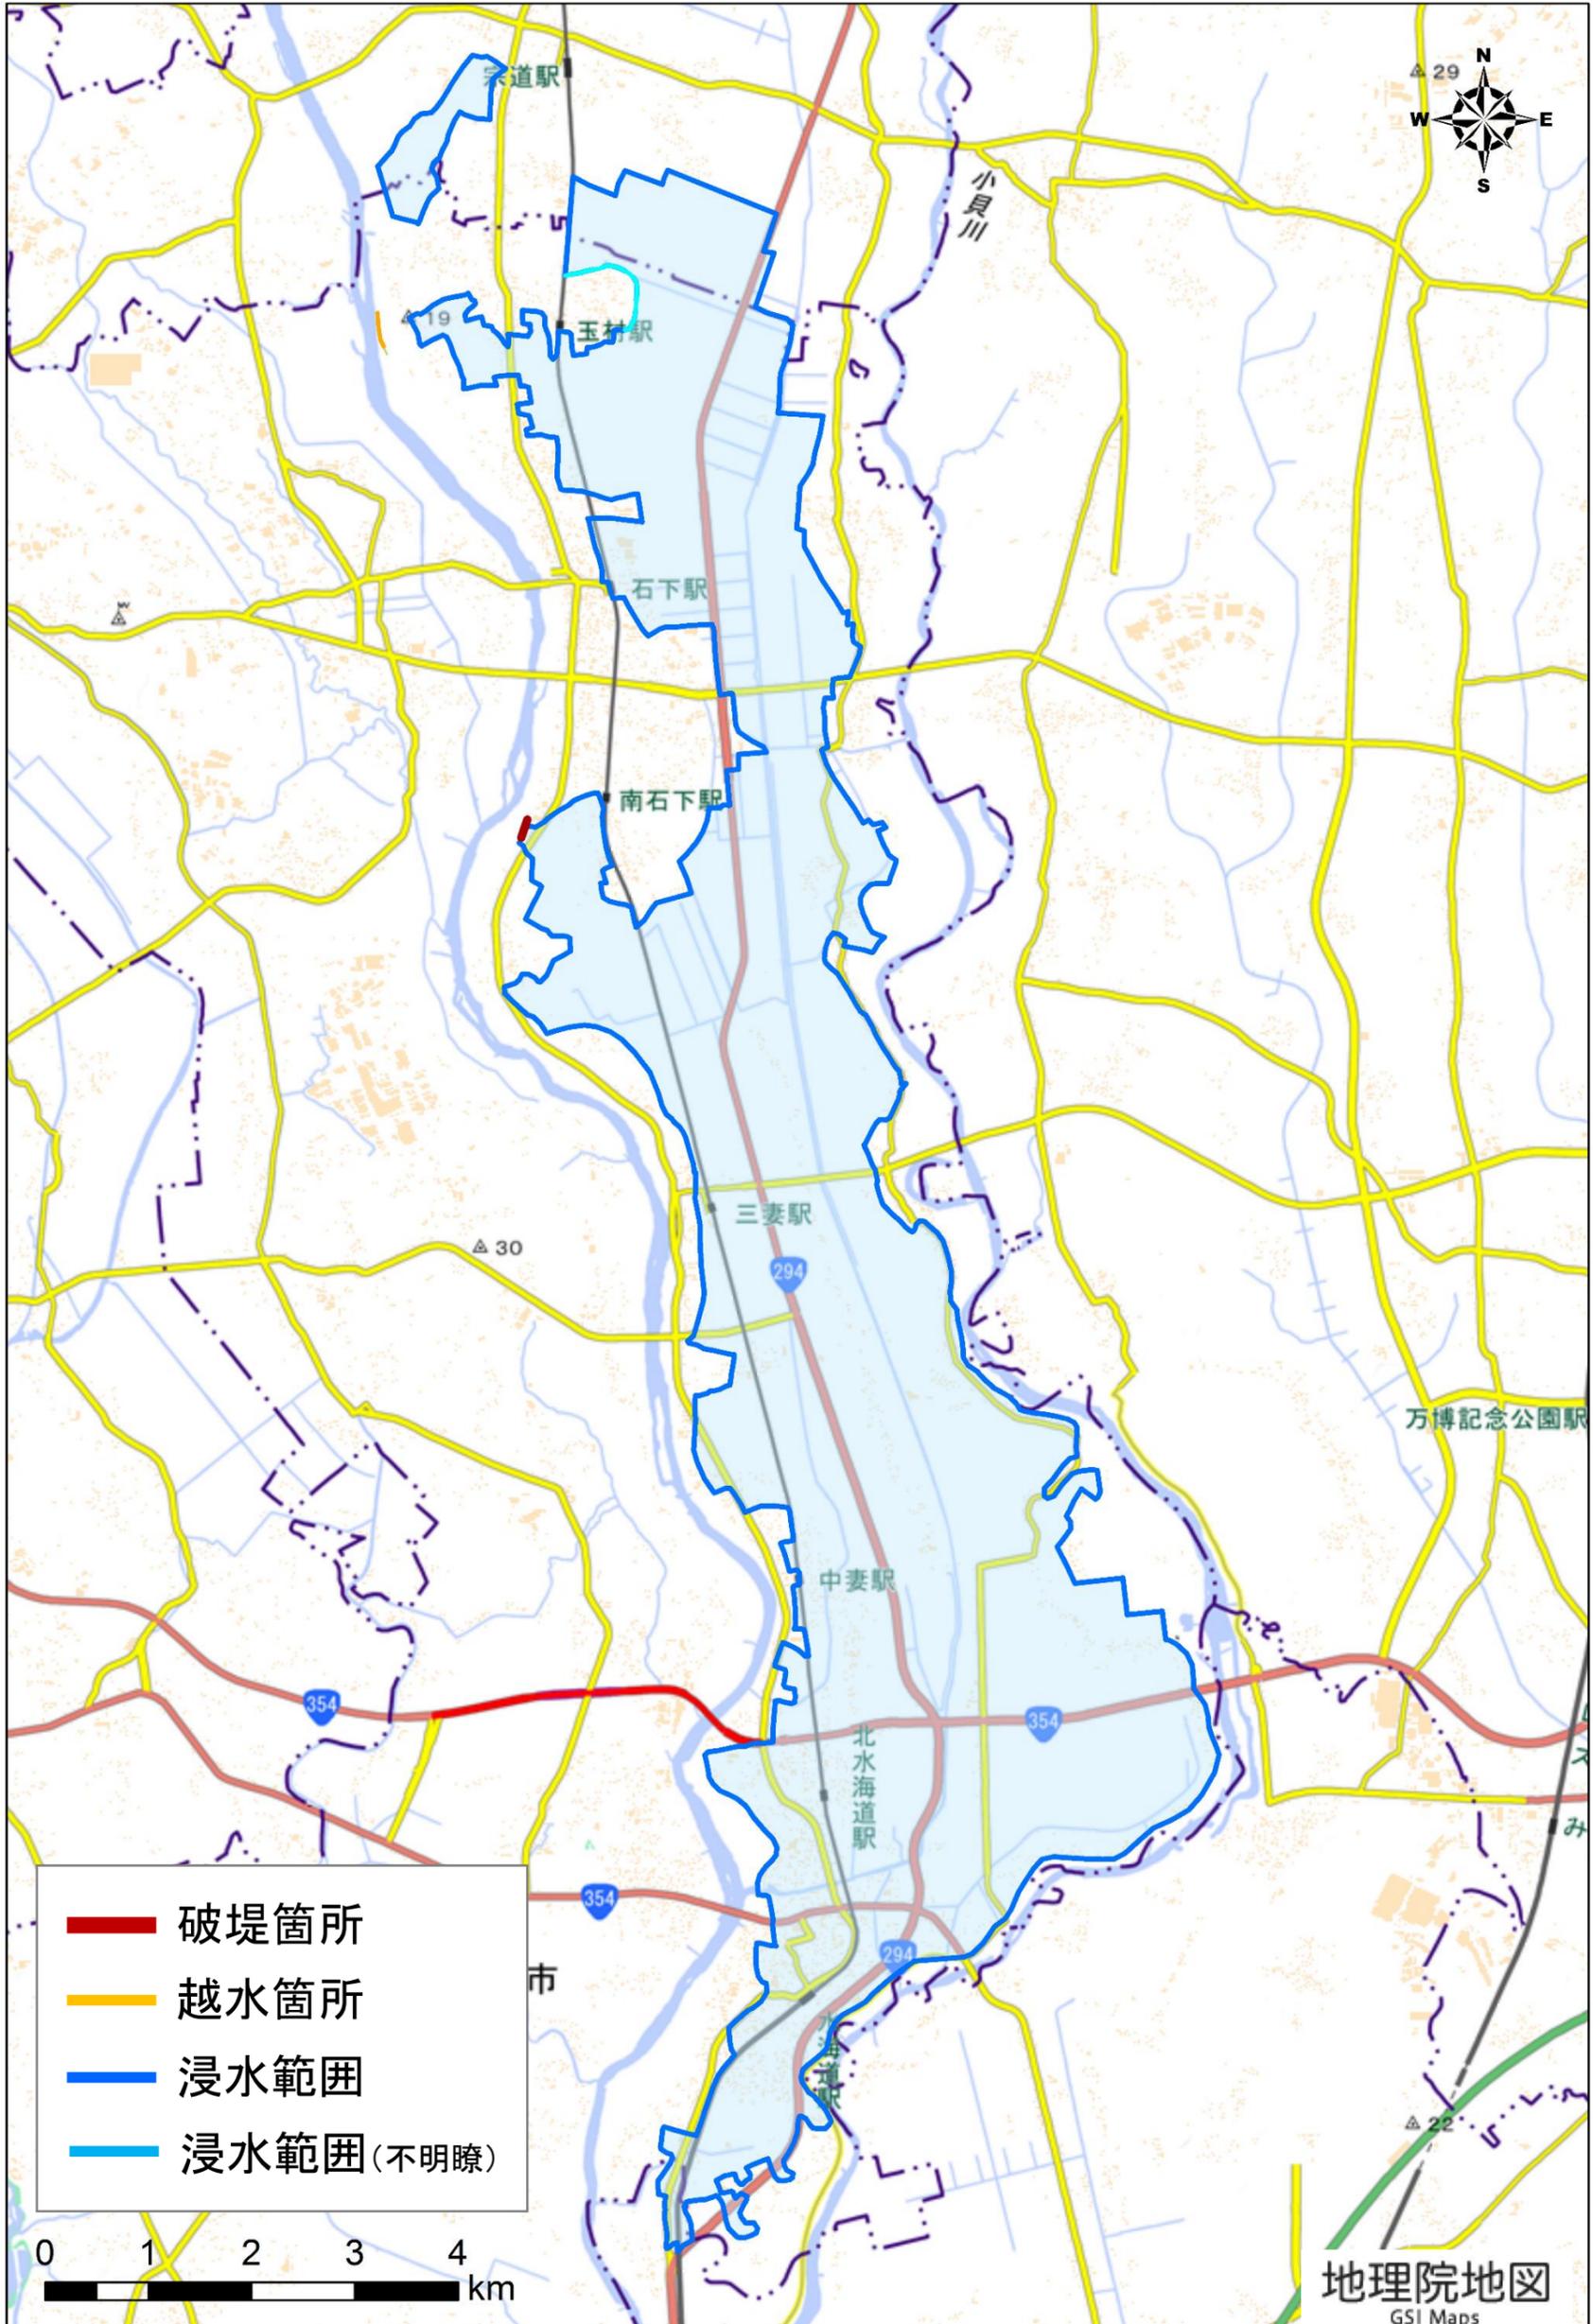
# 平成27年台風18号の大雨等に係る茨城県常総市の推定浸水範囲 (9月11日10:00時点)

国土地理院くにかぜⅢ撮影(9月11日10:00時点)の画像判読により推定。  
浸水範囲は、面積約31平方キロメートル、東西約4キロメートル、南北約17キロメートル。

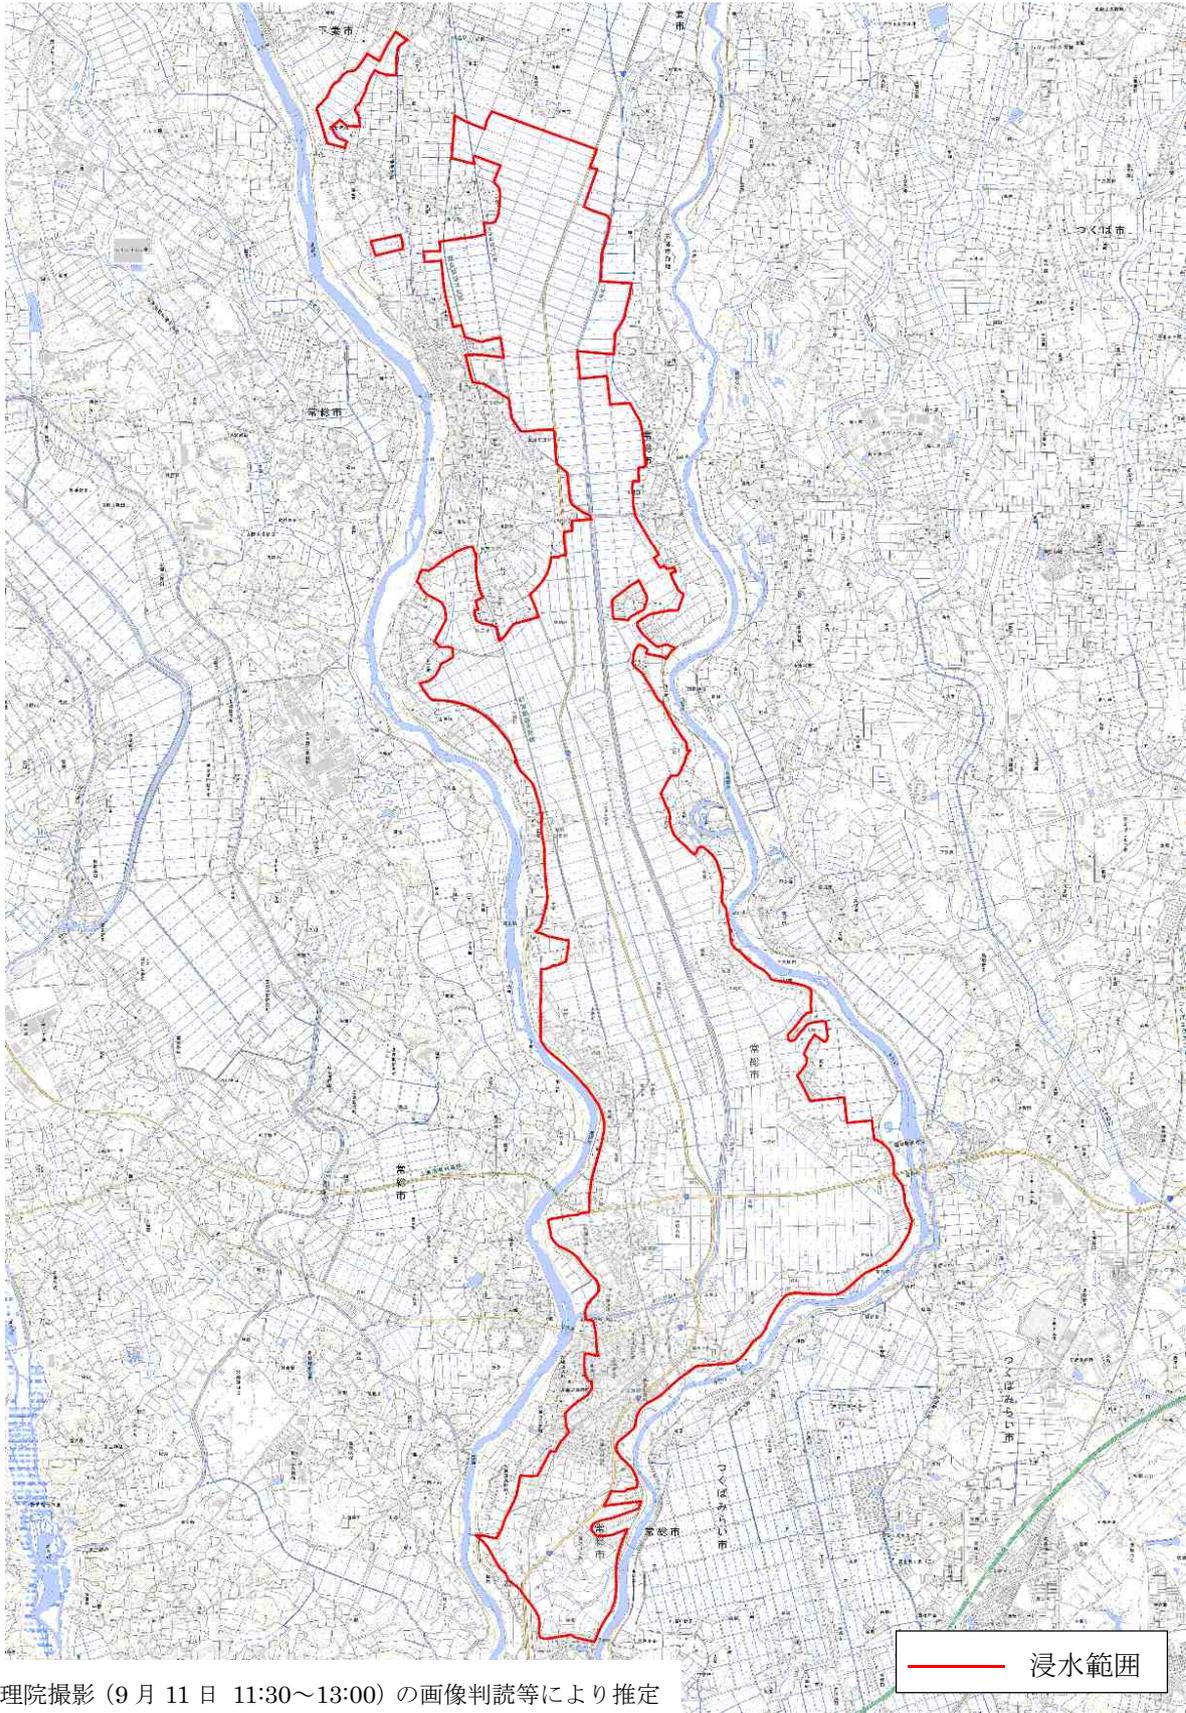
平成 27 年台風 18 号の大雨等にかかる茨城県常総市周辺の推定浸水範囲（2015. 9. 11 13:00 時点）

国土地理院撮影（9月11日 11:30～13:00）の画像判読等により推定

浸水範囲は、面積約31平方キロメートル。
