平成27年9月15日(火)  
国土交通省 関東地方整備局  
河 川 部

台風第17号及び第18号の出水における治水事業の効果について(第1報)

1. 排水ポンプ車等の効果
2. 洪水調節施設の効果
3. 砂防堰堤の効果

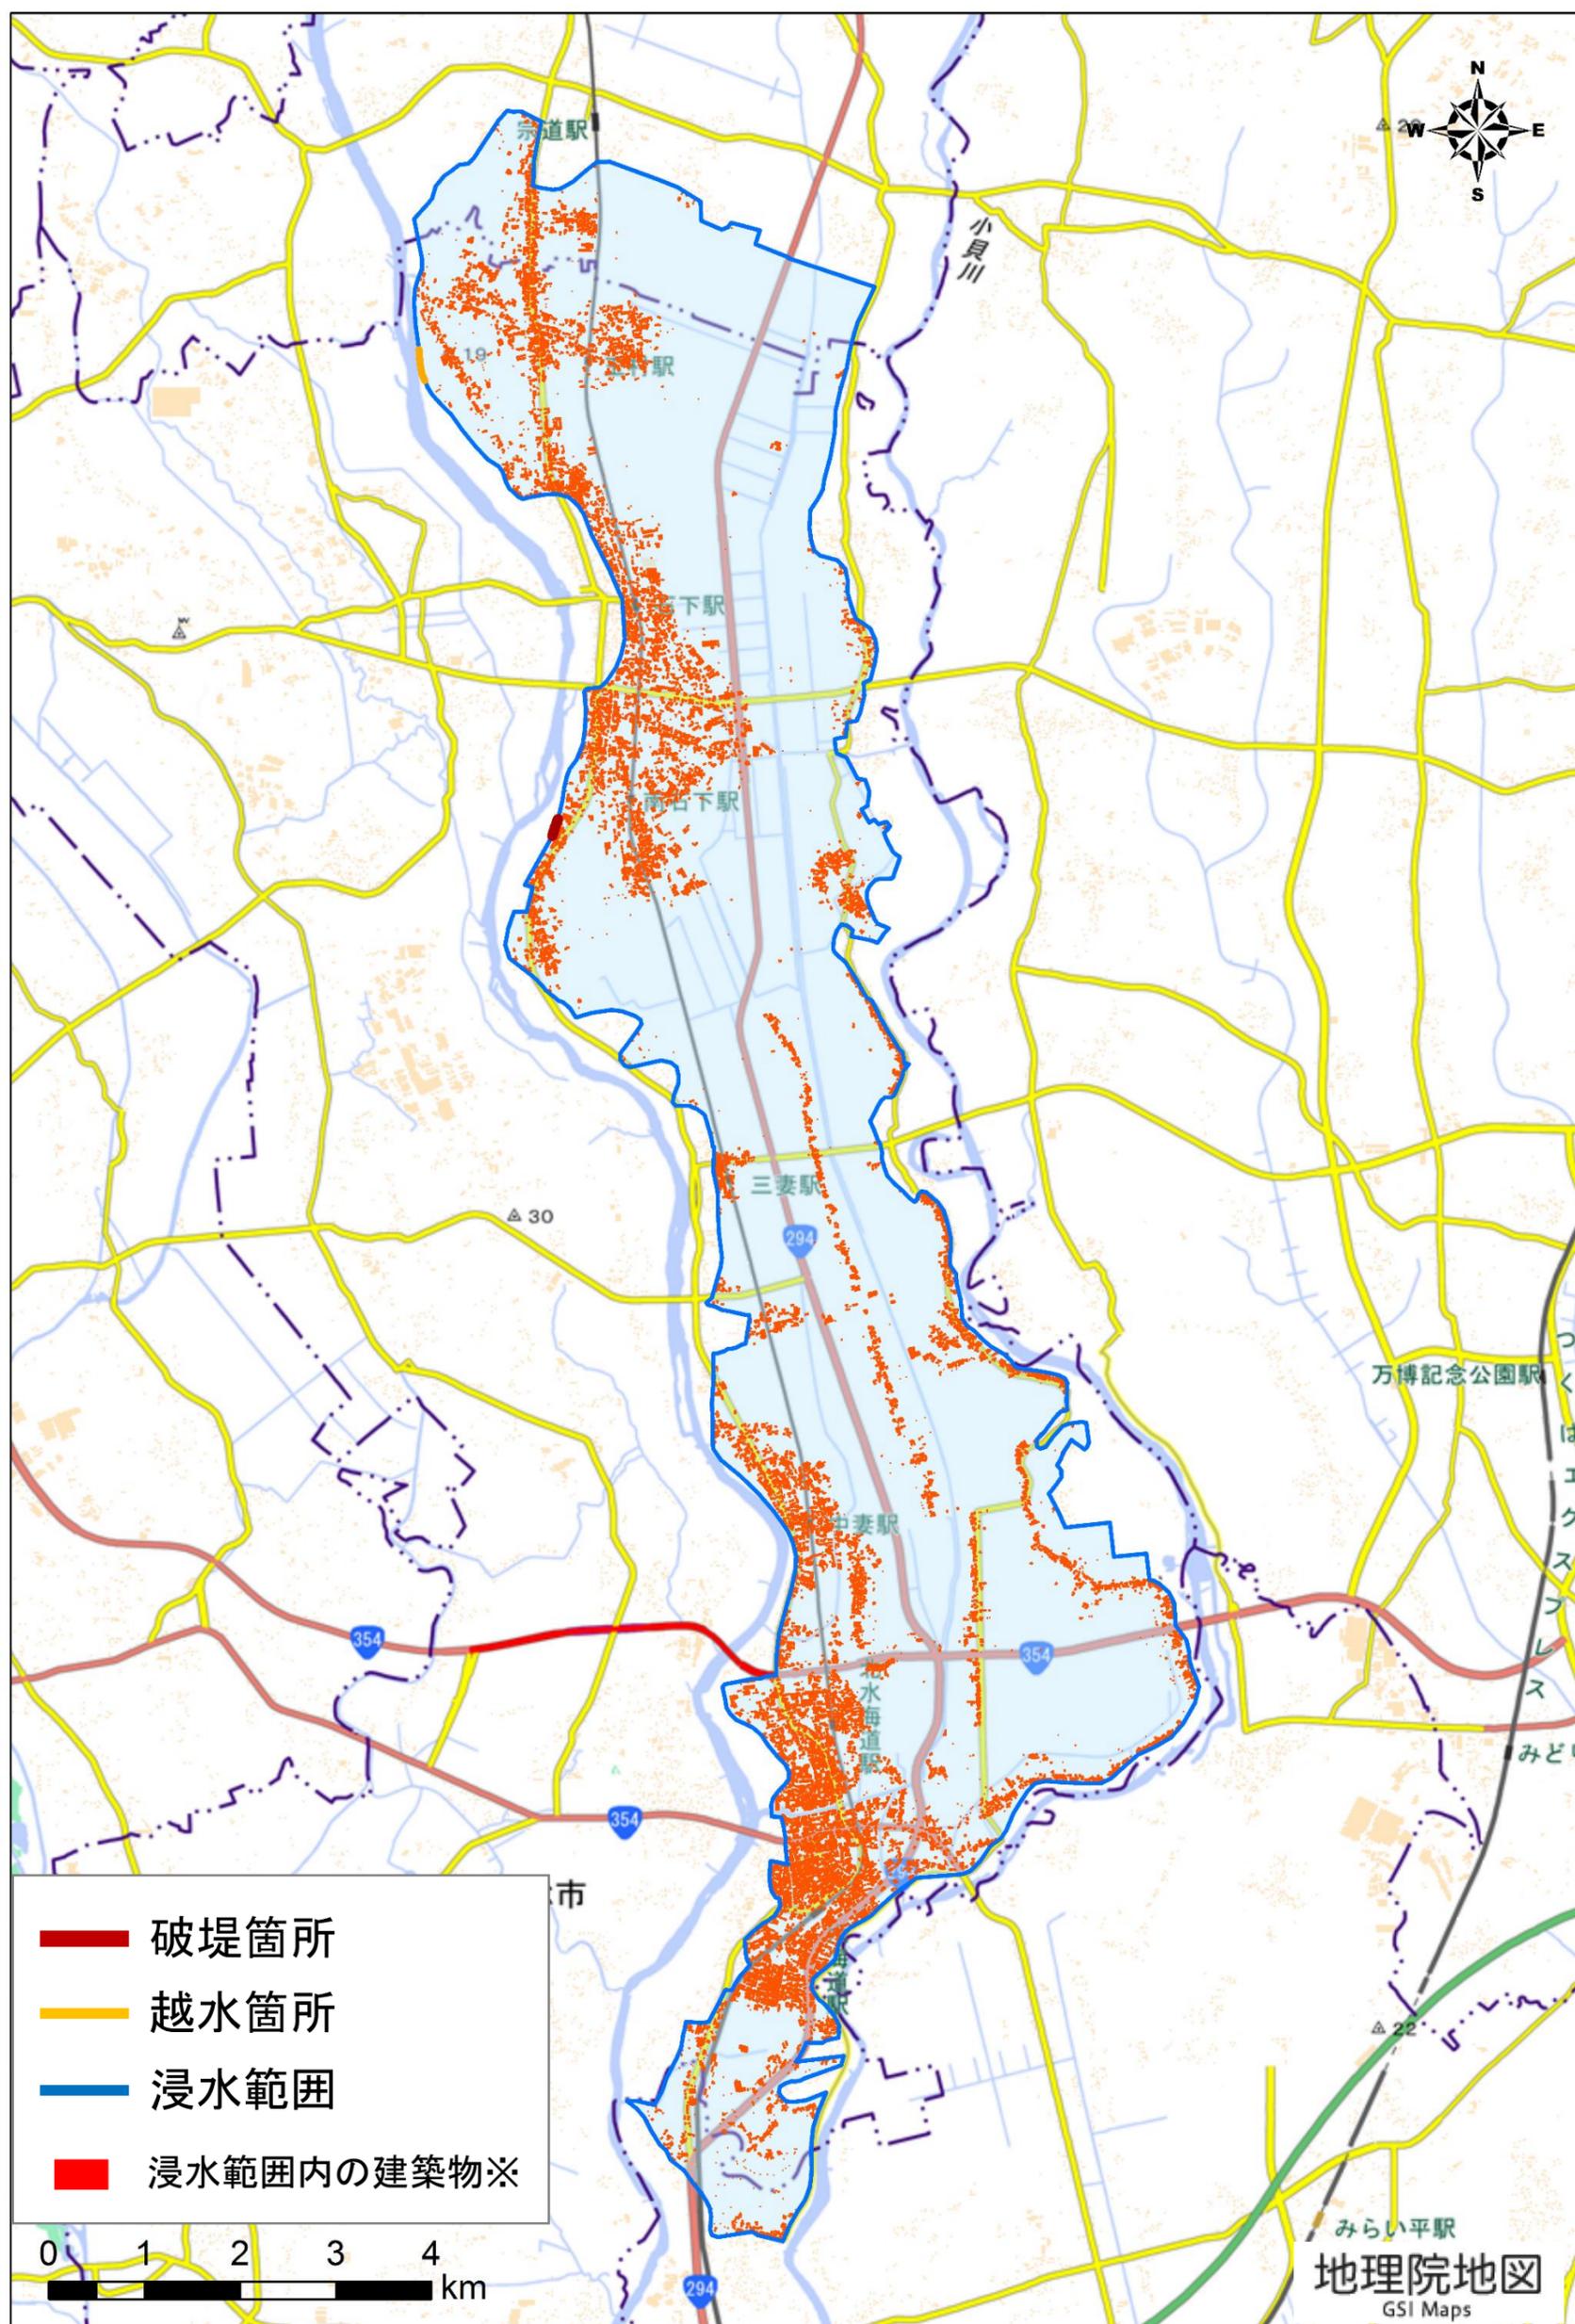
# 平成27年台風18号の大雨等に係る茨城県常総市の推定浸水範囲 (9月12日15:30時点までに浸水した範囲)

関東地方整備局防災ヘリ撮影(9月10日13:50~14:50)、報道情報(9月10日18:00時点)、国土地理院くにかぜⅢ撮影(9月11日10:00時点、13:00時点、9月12日15:30時点)の画像判読等により推定した浸水範囲を統合。  
 浸水範囲は、面積約40平方キロメートル、東西約4キロメートル、南北約18キロメートル。  
 9月11日13:00時点と変化はなし。

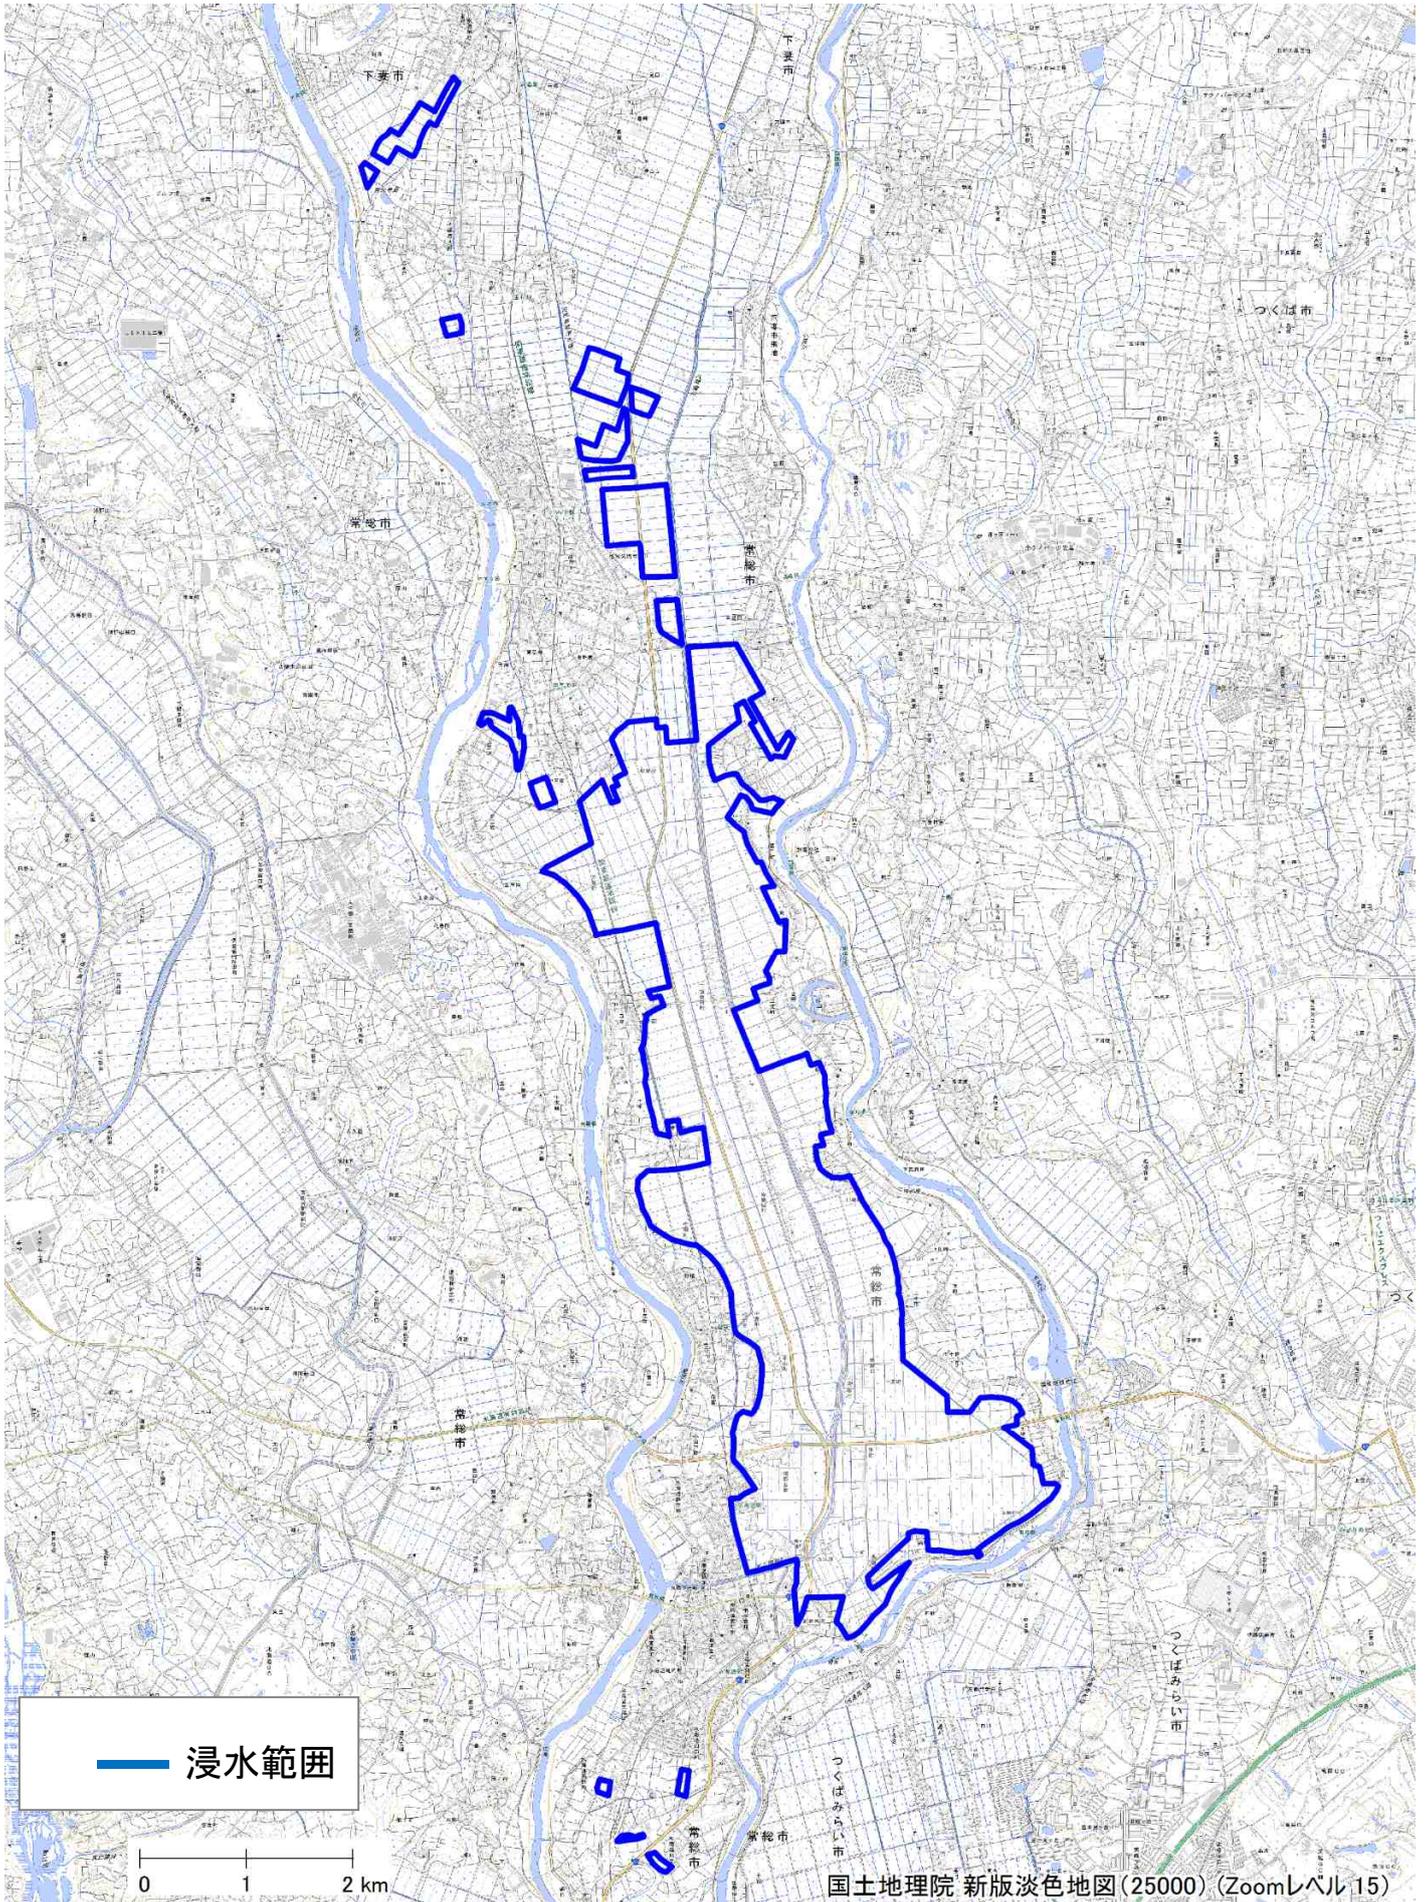
# 平成27年台風18号の大雨等に係る茨城県常総地区推定浸水範囲 (9月13日10:40時点)

国土地理院撮影(9月13日10:40)の画像(斜め写真)判読により推定

浸水範囲は、約15平方キロメートル

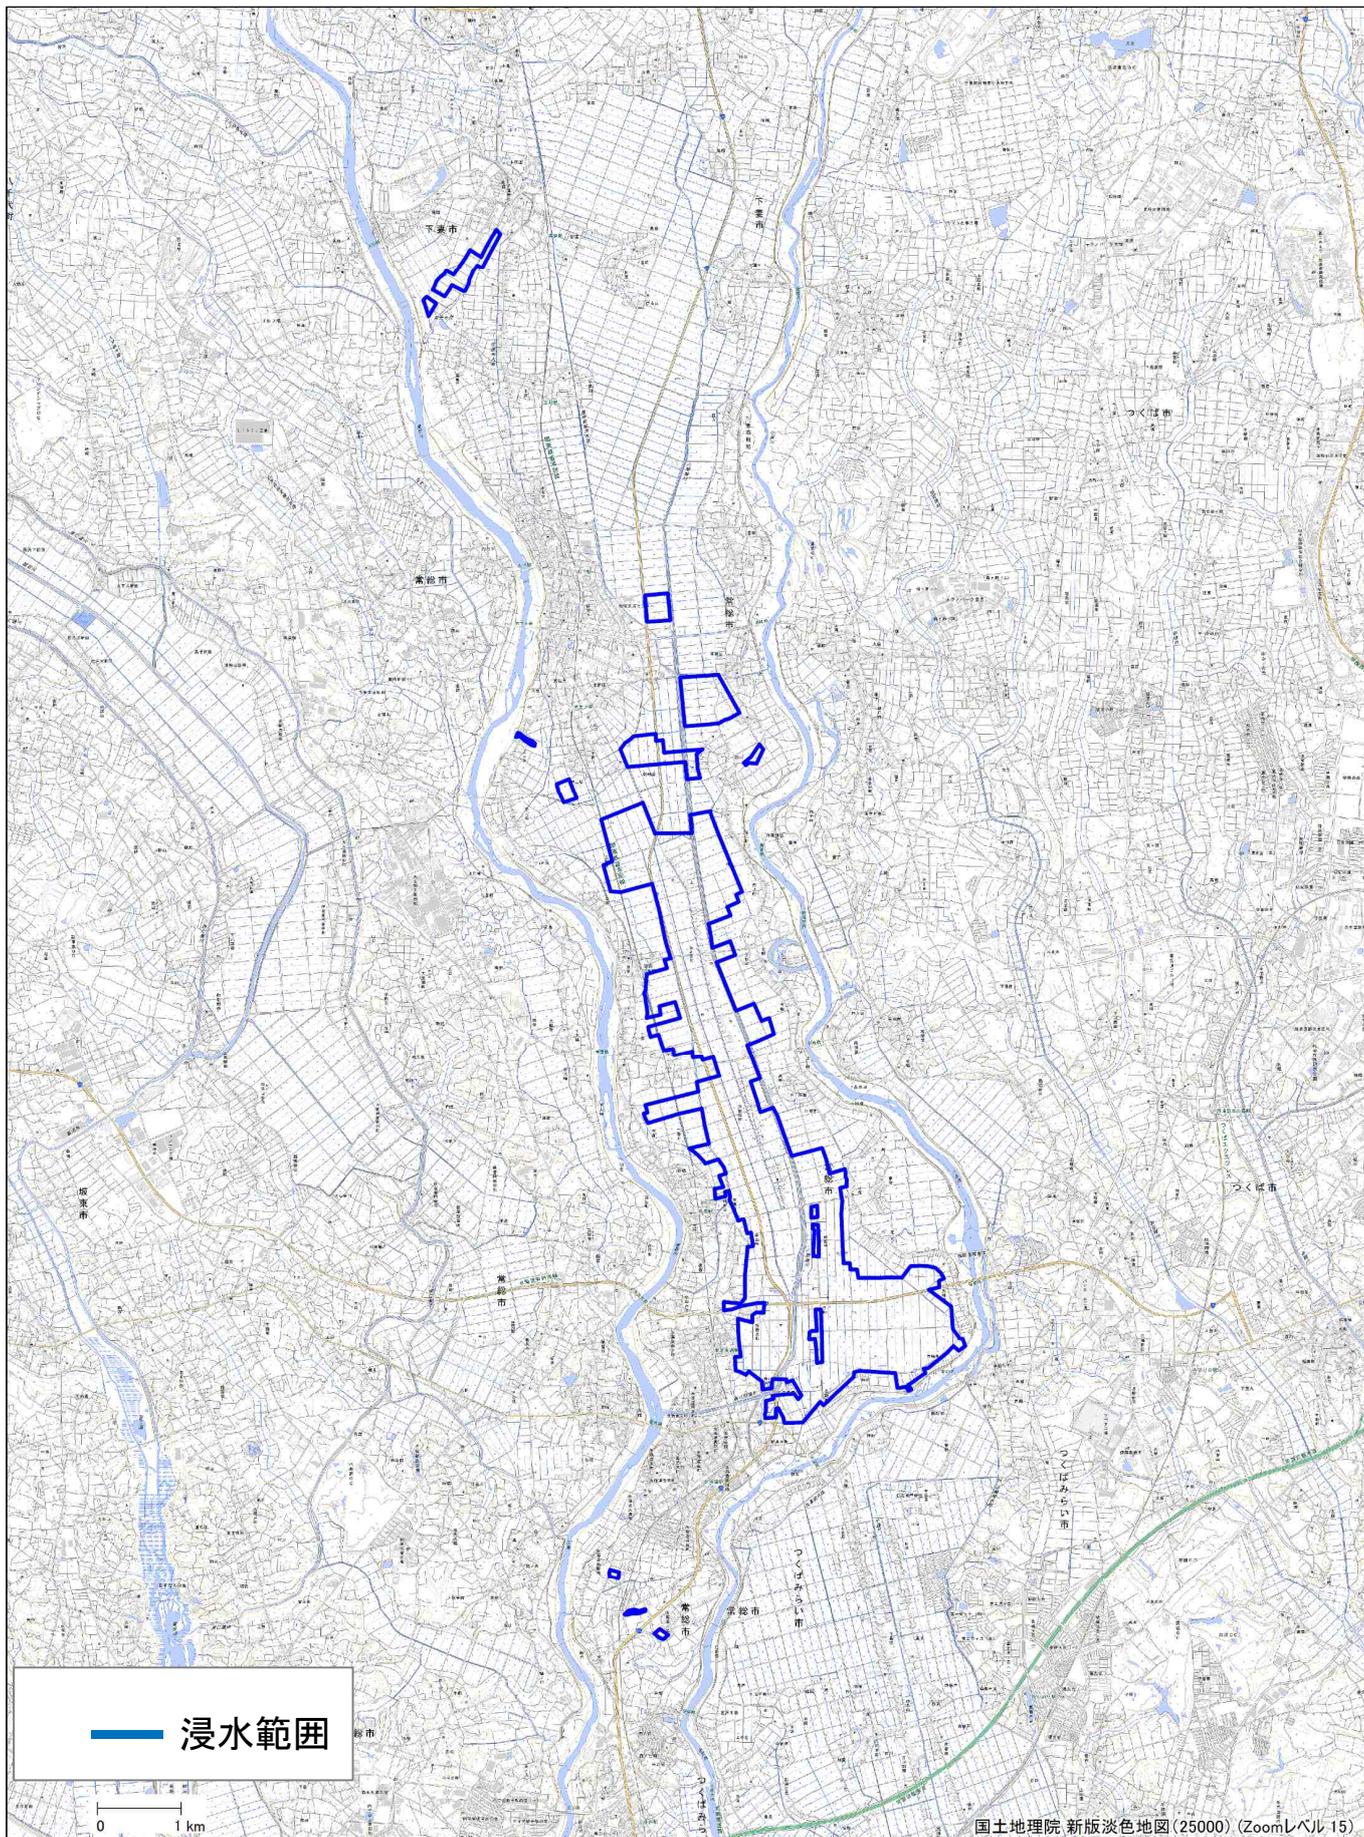
# 平成27年台風18号の大雨等に係る茨城県常総地区推定浸水範囲 (9月14日 9:30時点)

国土地理院撮影(9月14日9:30)の画像(斜め写真)判読により推定  
浸水範囲は、約10平方キロメートル

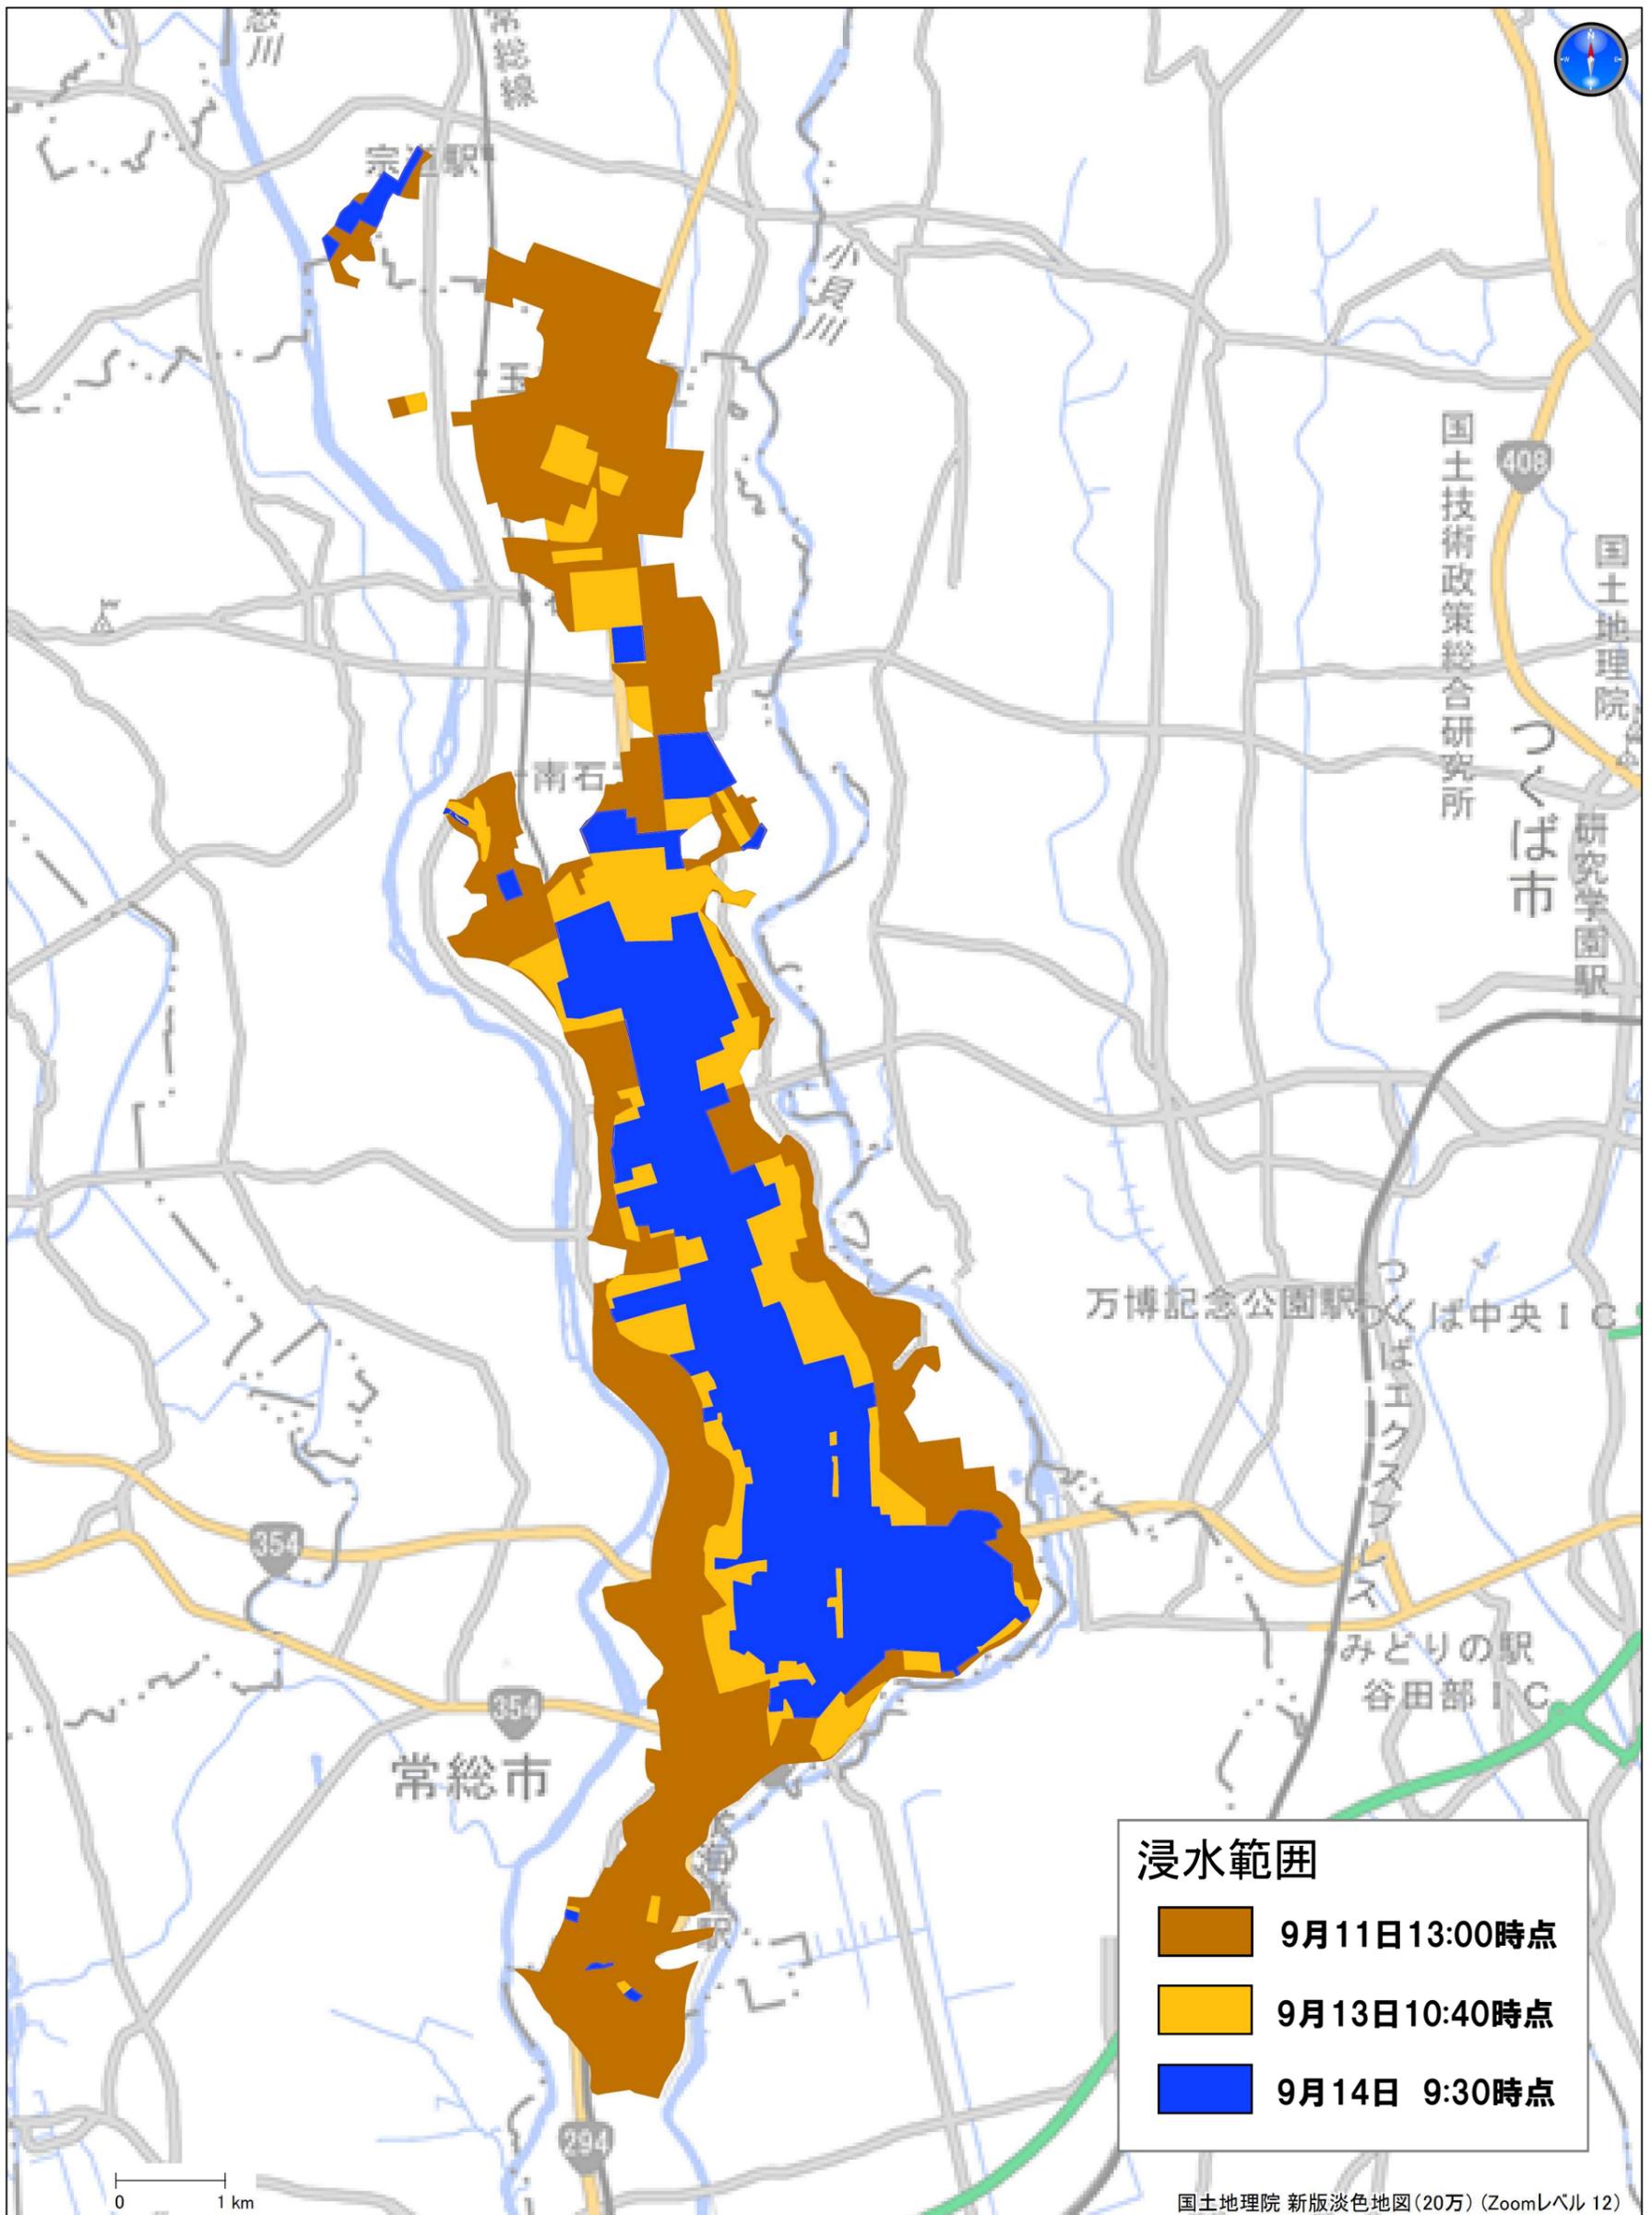
# 平成27年台風18号の大雨等に係る茨城県常総地区の推定浸水範囲の変化 (9月11日13:00時点、13日10:40時点、14日9:30時点)

9月11日13:00時点 : 約31平方キロメートル  
9月13日10:40時点 : 約15平方キロメートル  
9月14日 9:30時点 : 約10平方キロメートル
