## 1. 浸水被害の状況(平成27年9月16日07時現在)

## 国土交通省 関東地方整備局

### 鬼怒川左岸 21k 付近の堤防決壊箇所が 元の高さでつながりました

# 台風18号の大雨による日光市芹沢地区における土石流災害

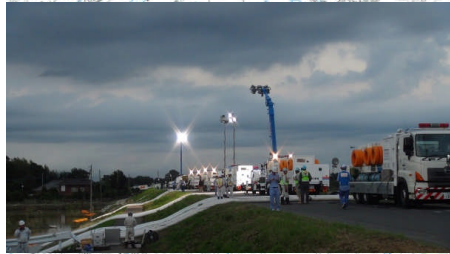
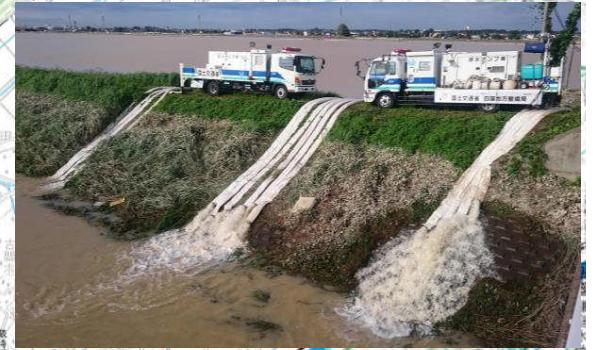
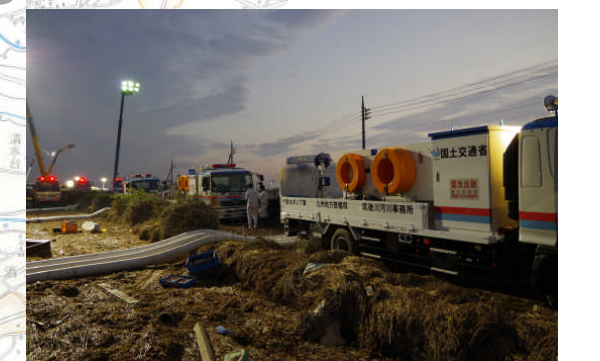
# 排水ポンプ車による対応状況について(9月16日 7:00時点)【41台(内、稼働中7台)】

配置場所		排水ポンプ車 (排水能力×台数)	備考
国道354と国道294の 交差点付近(相平橋周辺)	茨城県常総市中山町地先	60m <sup>3</sup> /分 × 3台 30m <sup>3</sup> /分 × 2台	9月14日 12:00から稼働開始
長助橋付近	茨城県常総市長助町地先	30m <sup>3</sup> /分 × 2台	9月15日 15:00から稼働開始
常総市役所周辺待機	茨城県常総市水海道橋本町地先	60m <sup>3</sup> /分 × 2台 30m <sup>3</sup> /分 × 10台	待機中
千代田堀川沿い (カントリーエレベーター) 待機	茨城県常総市新井木町地先	60m <sup>3</sup> /分 × 2台 30m <sup>3</sup> /分 × 20台	待機中
排水ポンプ車台数		41 (内、稼働中7台)

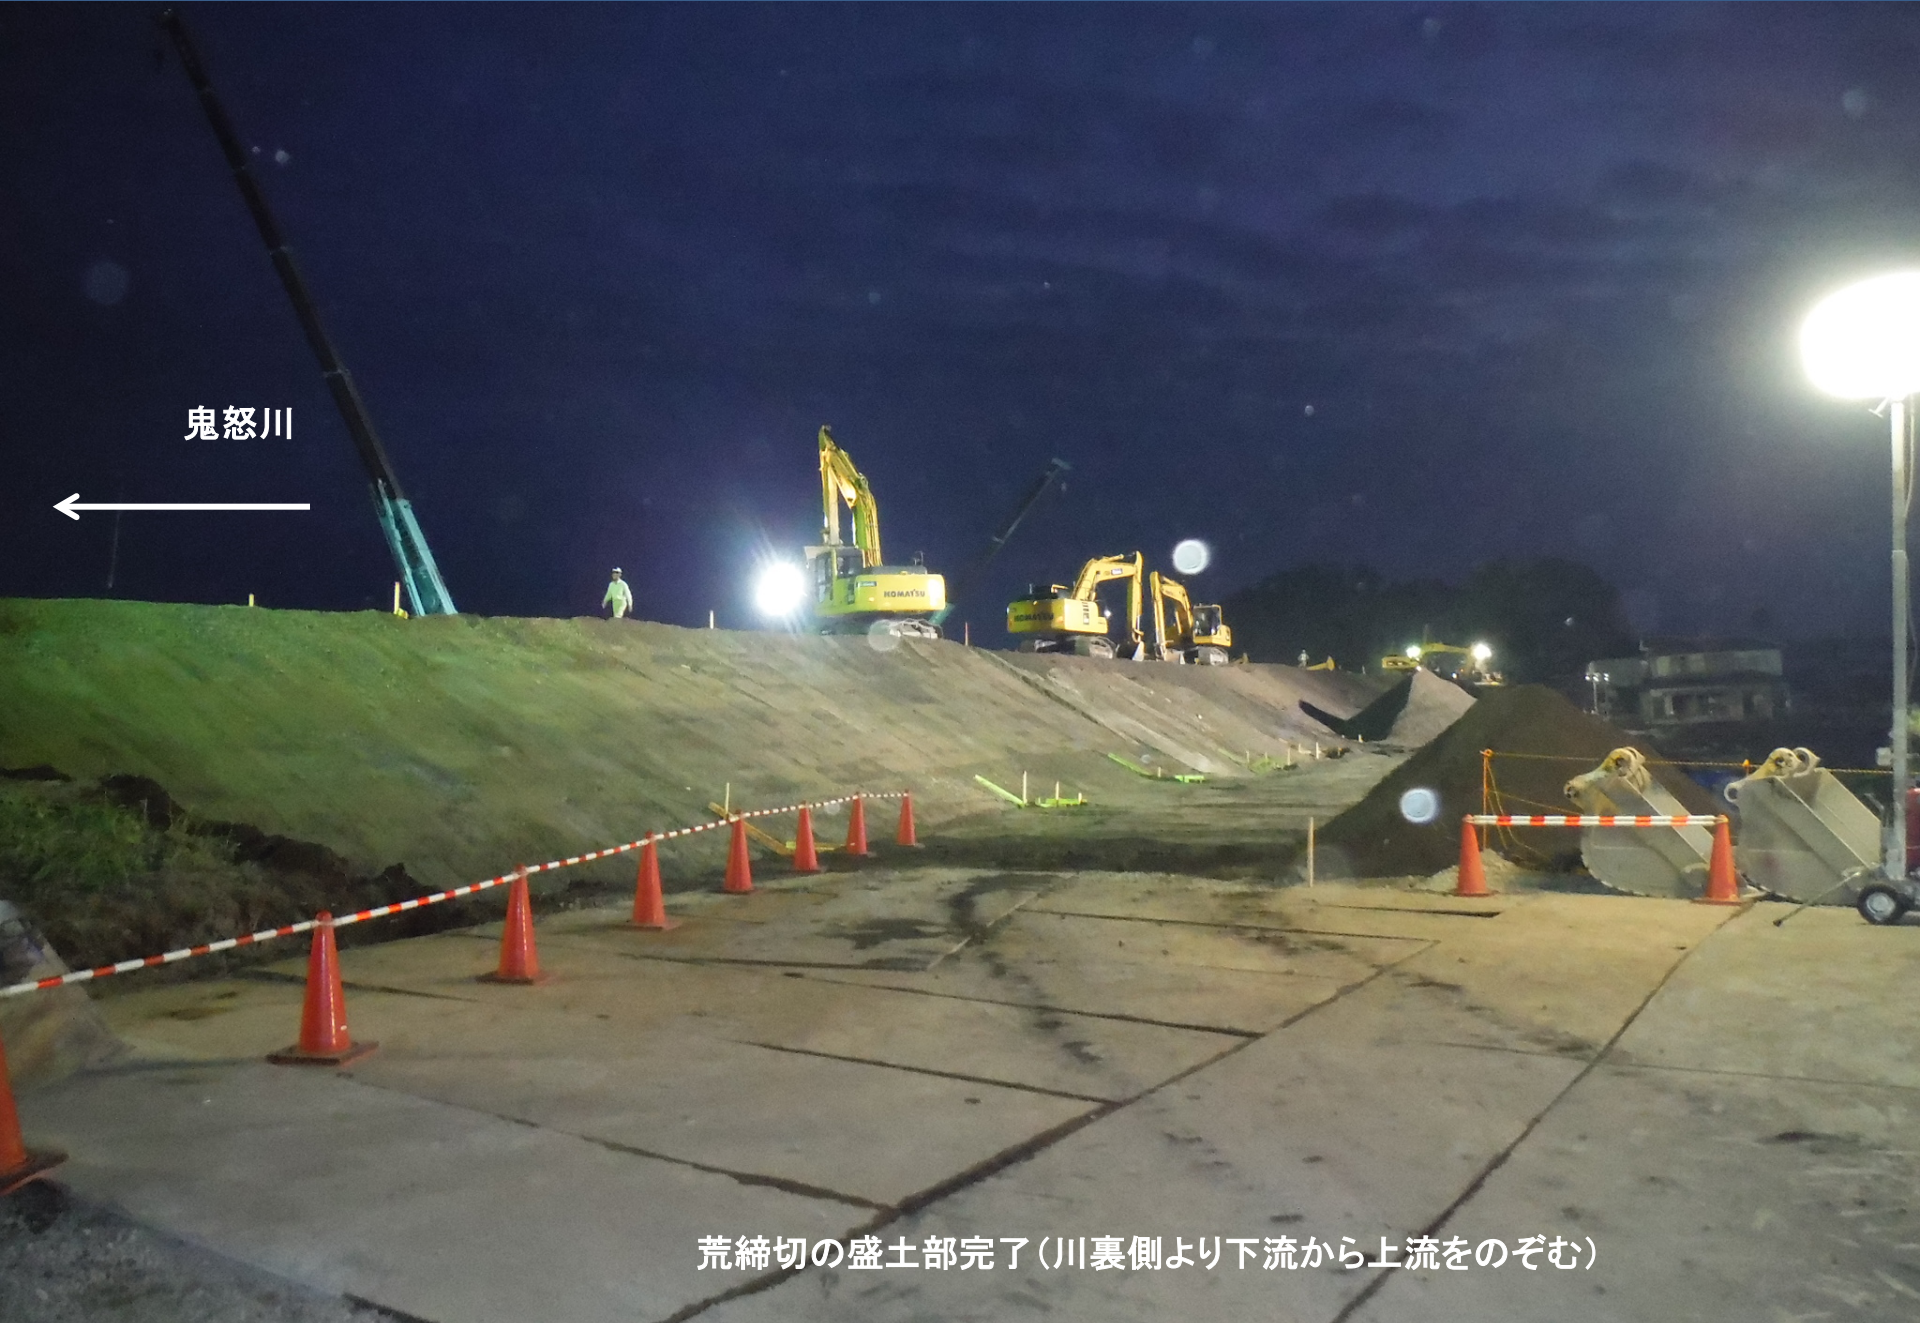
# 応急復旧工事実施状況（9月16日 5時頃）

荒締切の盛土部完了（川裏側より下流から上流をのぞむ）

利根川水系 鬼怒川 左岸 21k付近で実施していた応急復旧工事については、11日より着手していた荒締切工のうち、盛土部分が完了し、決壊箇所が9月16日5時につながりました。

引き続き護岸工を行うとともに、前面に鋼矢板による締切工で補強をします。

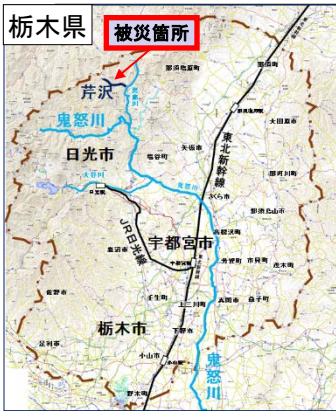
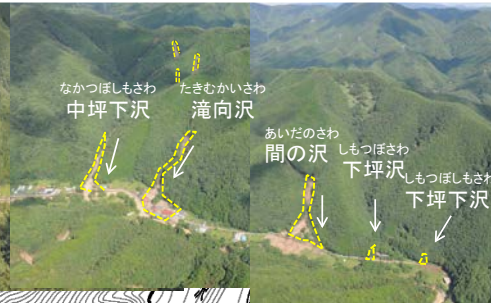
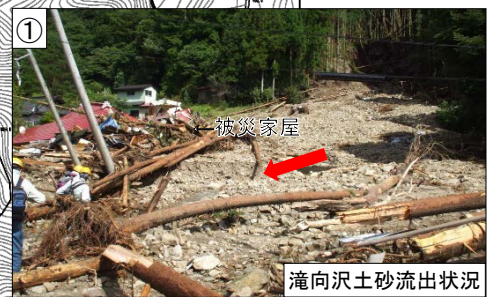
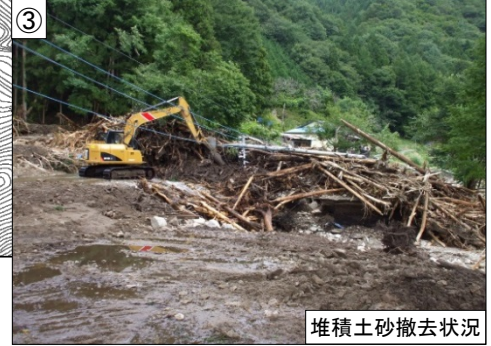
発災日：平成27年9月10日  
 所在地：栃木県日光市芹沢  
 被害概要：地区内の8溪流(9箇所)において土石流が発生  
 人的被害なし 住民25名が一時孤立(現在、避難指示発令中)  
 被災家屋4軒(全半壊)  
 土砂流出による道路被害7箇所、その他道路被害1箇所  
 対応状況：ヘリによる被災状況調査(日光砂防管内)  
 各溪流の現地調査(実施中)※TEC-FORCE及び土砂災害  
 流出土砂の撤去(実施中) 専門家による調査実施中。

N T T電話、携帯電話が不通。  
地区内で8溪流(9箇所)において土石流が発生。  
人的被害なし、被災家屋4軒。  
土砂堆積により7箇所、道路崩落により1箇所で市道が寸断され、集落が一時孤立。  
6箇所で土砂撤去が完了し、1箇所は今後撤去予定(暫定通行は可能)。  
1箇所の道路崩落箇所は、現在、復旧作業中。  
土石流が発生した溪流を含む周辺の溪流において、被災状況調査等を行うため、関東地方整備局本局及び利根砂防事務所、富士川砂防事務所、渡良瀬川河川事務所の職員、土砂災害専門家(国総研、土研)により9月15日から調査を実施。  
結果を9月17日に日光市長へ報告予定。
