1. 浸水被害の状況(平成27年9月17日7時現在)

茨城県常総市での排水ポンプ車稼働状況について(9月17日)

応急復旧工事の進捗状況について

台風18号の大雨による日光市芹沢地区における土石流災害

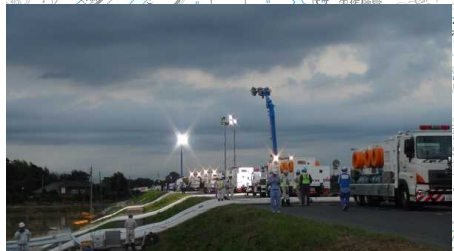
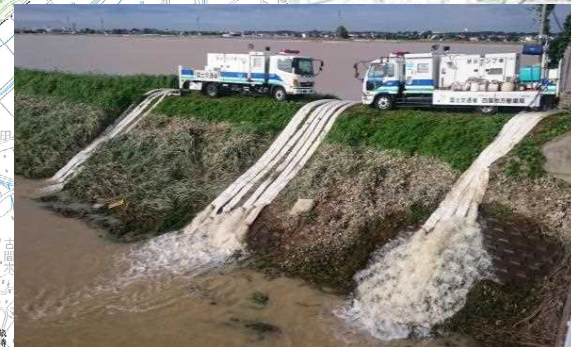
排水ポンプ車による対応状況について(9月17日 7:00時点)【37台(内、稼働中13台)】

配置場所		排水ポンプ車 (排水能力×台数)	備考
国道354と国道294の 交差点付近(相平橋周辺)	茨城県常総市中山町地先	60m ³ /分 × 2台 30m ³ /分 × 2台	9月14日 12:00から稼働開始
長助橋付近	茨城県常総市長助町地先	30m ³ /分 × 2台 30m ³ /分 × 3台	9月15日 15:00から稼働開始 9月16日 8:30から稼働開始
市立大生小学校周辺	茨城県常総市平町地先	30m ³ /分 × 3台	9月16日 15:00から稼働開始
決壊箇所	茨城県常総市三坂町地先	60m ³ /分 × 1台	9月16日 19:45から稼働開始
常総市内待機	茨城県常総市内	60m ³ /分 × 2台 30m ³ /分 × 22台	待機中
排水ポンプ車台数		37 (内、稼働中13台)

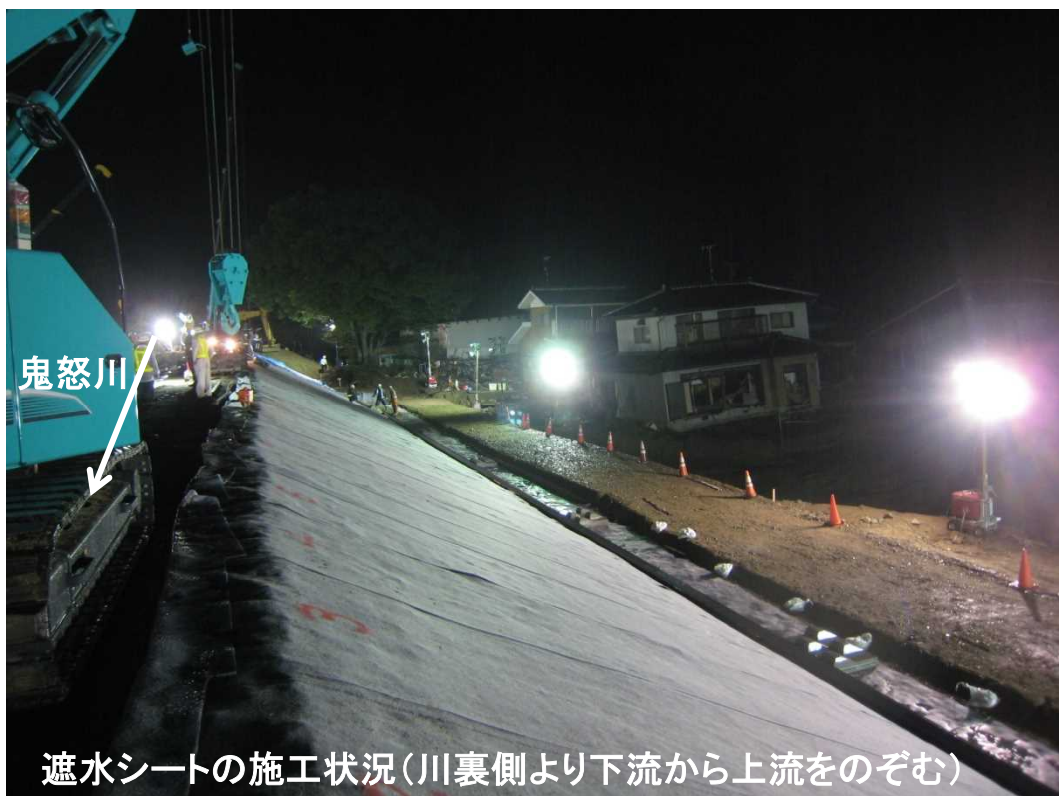
応急復旧工事実施状況（9月17日 4時頃）

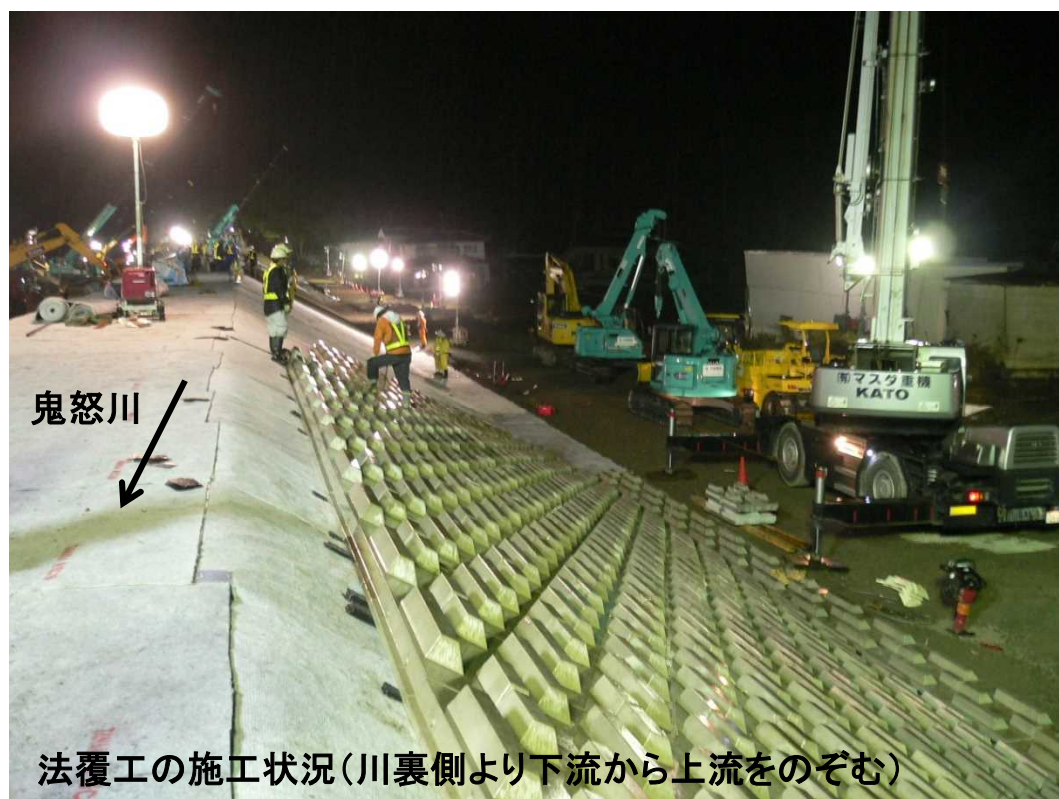
応急復旧工事実施状況（9月17日 4時頃）

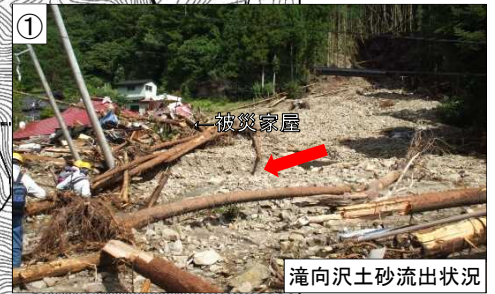
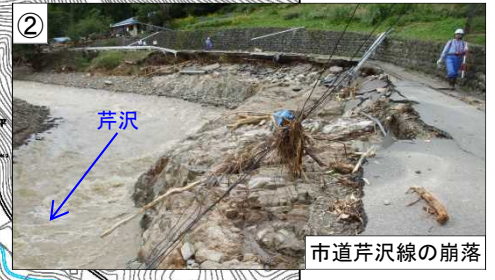
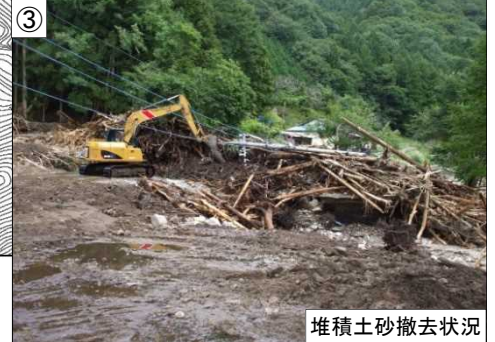
被害概要： 地区内の8溪流(9箇所)において土石流が発生
 人的被害なし 住民25名が一時孤立(現在、避難指示発令中)
 被災家屋4軒(全半壊)
 土砂流出による道路被害7箇所、その他道路被害1箇所

対応状況： ヘリ調査及び各溪流の被災状況調査(9/11~9/14)
 直轄砂防事業受注業者による流出土砂の撤去(9/11~)
 土砂災害専門家及びTEC-FORCEによる溪流調査(9/15~9/16)
