応急復旧工事の進捗状況について

平成27年9月16日15時現在

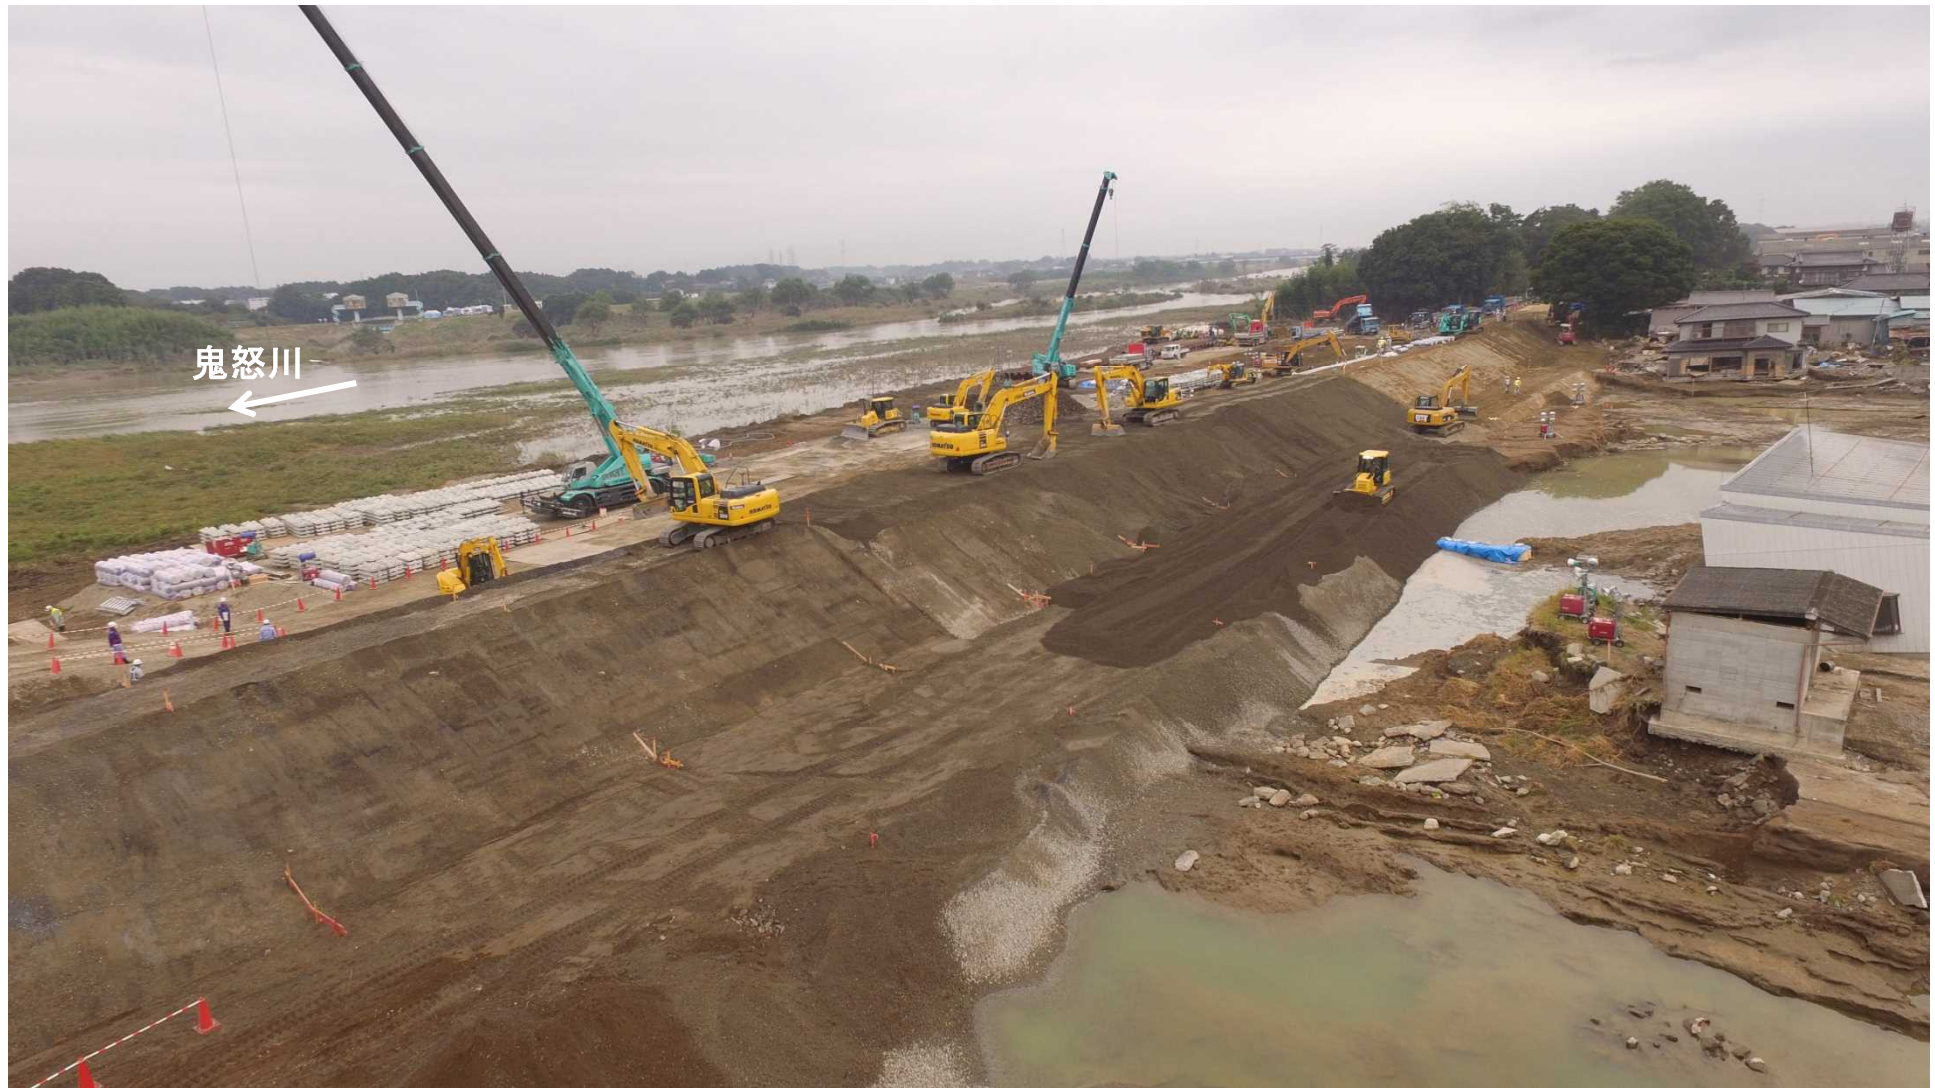
## 応急復旧工事実施状況（9月16日 6時頃）

荒締切工の盛土部分完了（川裏側より下流から上流をのぞむ）

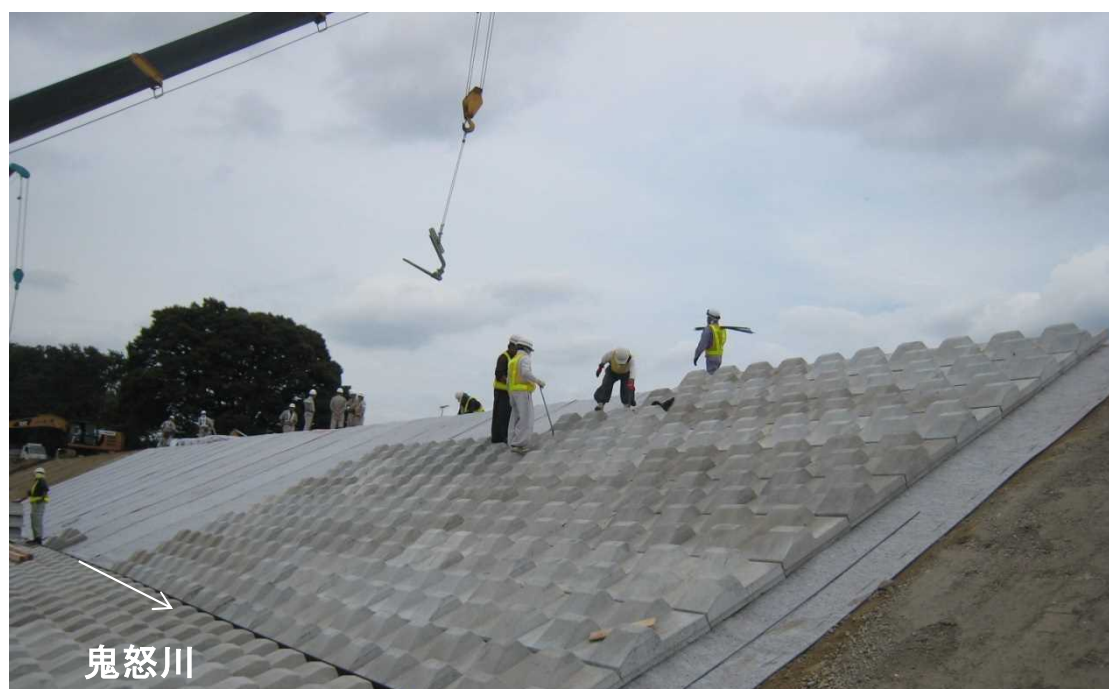
応急復旧工事実施状況（9月16日 15時頃）

法覆工の施工状況（川表側より下流から上流をのぞむ）
