茨城県常総地区における鬼怒川からの氾濫水の  
排水作業が概ね完了しました

茨城県常総地区における排水作業の状況  
(平成27年9月20日午前7時現在)

# 排水ポンプ等による大規模排水を通じた救助・捜索の支援

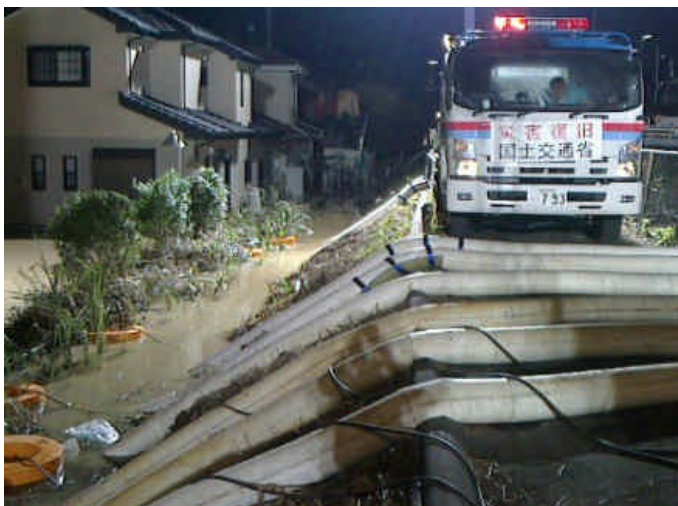
9月11日20:30水海道橋本町(みつかいどうはしもとちょう)地先

## 排水ポンプ車による排水活動

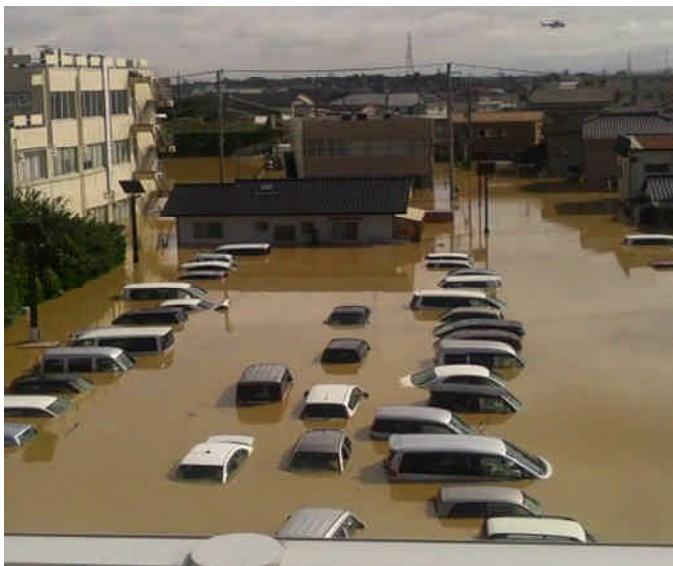
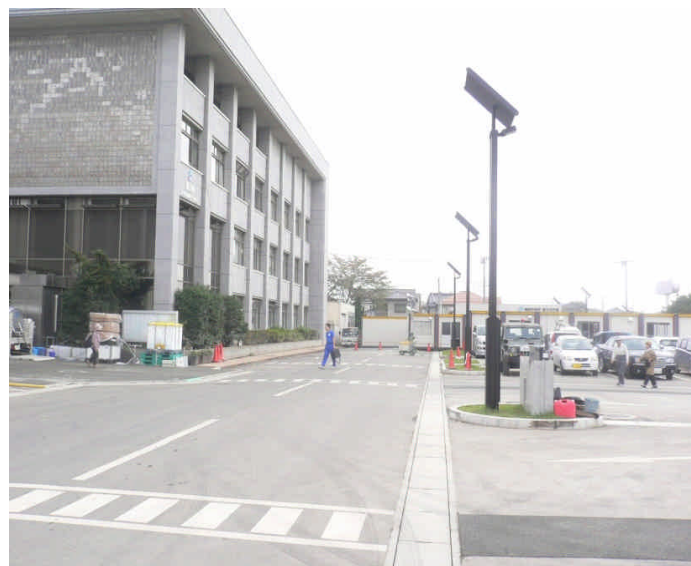
常総市役所

9月11日8:47

9月19日7:30

10日 夜	市役所周辺に氾濫水が到達し水位上昇、浸水
10日 22時頃	市からの要請に基づき、排水ポンプ車及び八間堀川排水機場による排水開始
12日 夜	市役所周辺の浸水解消
13日 午後	土のう1, 100袋提供

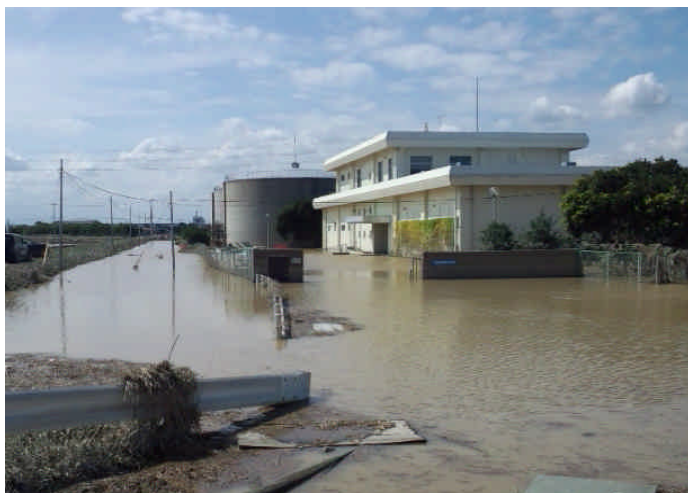
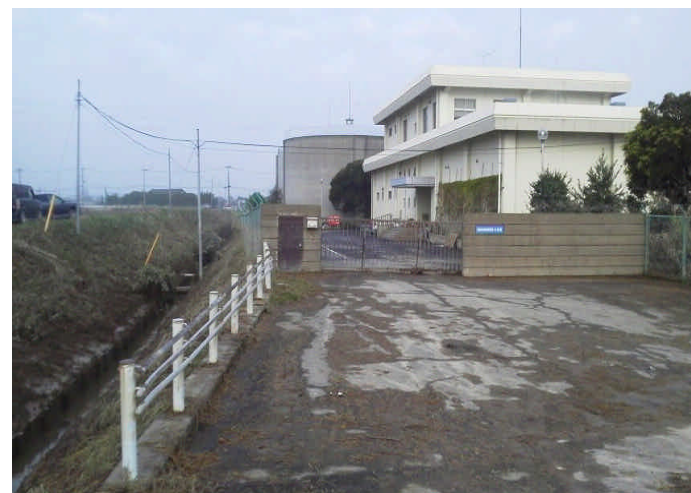
相野谷(あいのや)浄水場

9月14日13:00

9月19日 6:30

13日	浄水場付近にて排水ポンプ車による排水開始
14日 午前	常総市より浄水場排水の要請
14日 夜	排水ポンプ車 (最大5台) による浄水場敷地からの直接排水開始
15日 朝	概ね浸水解消 (現在、常総市の水道課で復旧作業中)

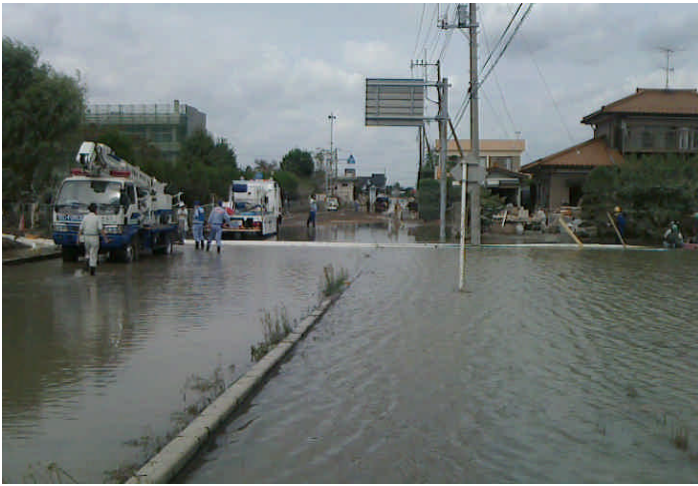
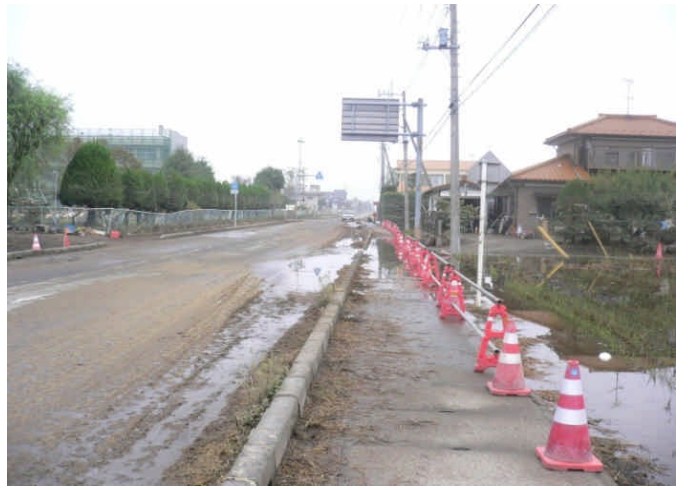
大生(おおの)小学校付近

9月16日12:00

9月19日 7:00

(~15日)	低地のため浸水が長期化
15日 正午頃	排水ポンプ車による小学校付近での排水開始
16日 午後	より小学校に近い場所での排水開始、浸水解消
