応急復旧工事の進捗状況②

平成27年9月関東・東北豪雨による出水状況報告

平成27年9月21日15:00現在

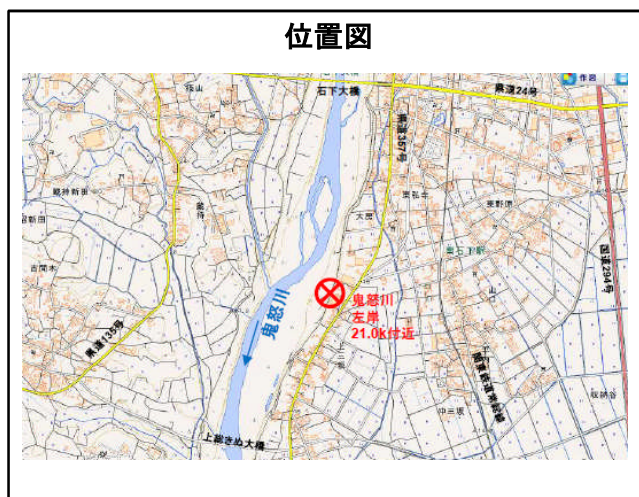
■決壊した堤防を応急復旧するため、決壊口を締め切り、補強することを目的として、次の工事を行う。

- ① 根固めブロックや割栗石等を投入
- ② 遮水シートと法覆工による護岸工
- ③ 鋼矢板による締め切り

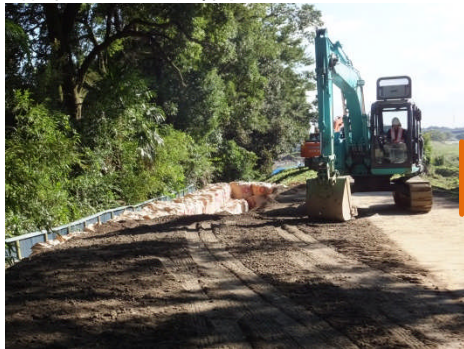
作業ヤード造成着手

上流から下流 (9月11日15:00頃撮影)

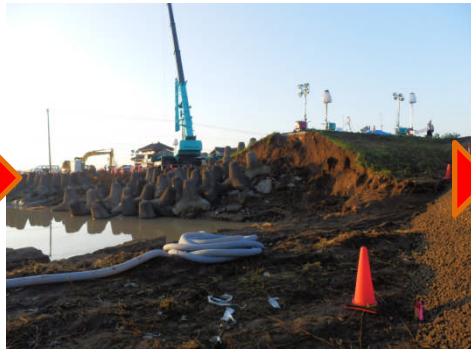
仮堤防(盛土)着手

決壊口下流部 (9月13日6:00頃撮影)

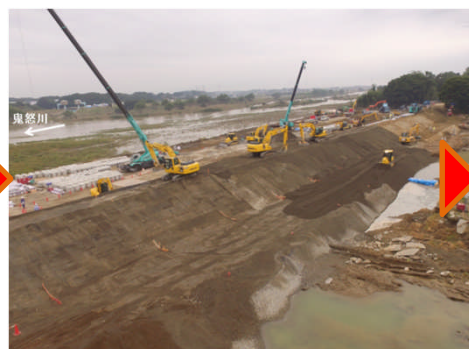
仮堤防(盛土)完成

川裏から上流 (9月16日6:00頃撮影)

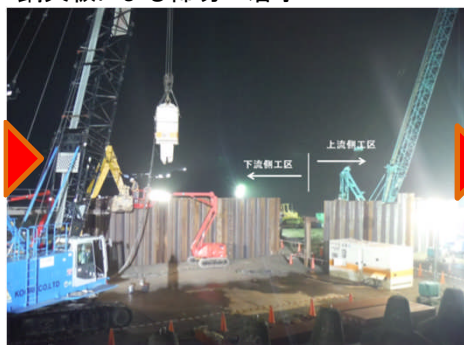
鋼矢板による締切工着手

川裏から川表 (9月19日0:00頃撮影)

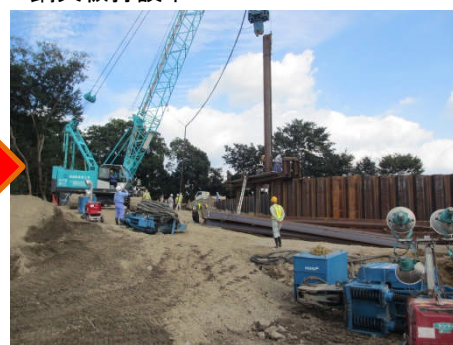
鋼矢板打設中

下流から上流 (9月21日14:00頃撮影)
