<工事内容>

■決壊した堤防を応急復旧するため、決壊口を締め切り、補強することを目的として、次の工事を行う。

応急復旧工事の進捗状況②

「平成27年9月関東・東北豪雨」河川管理施設被害箇所一覽

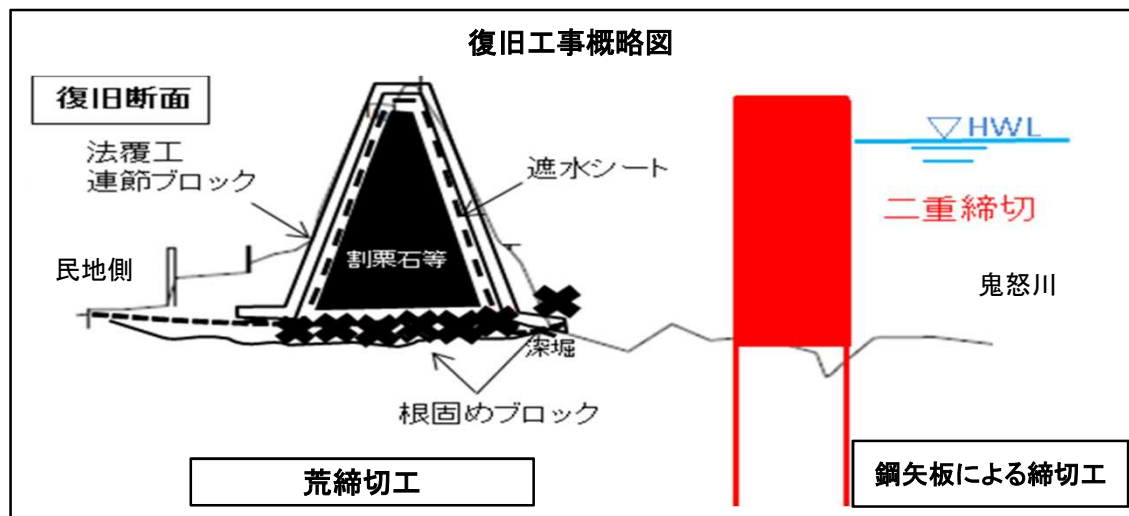
- ① 根固めブロックや割栗石等を投入
- ② 遮水シートと法覆工による護岸工
- ③ 鋼矢板による締め切り

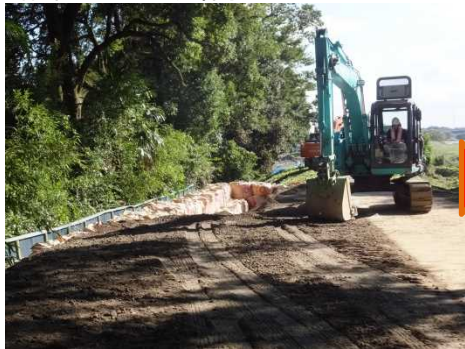
作業ヤード造成着手

上流から下流 (9月11日15:00頃撮影)

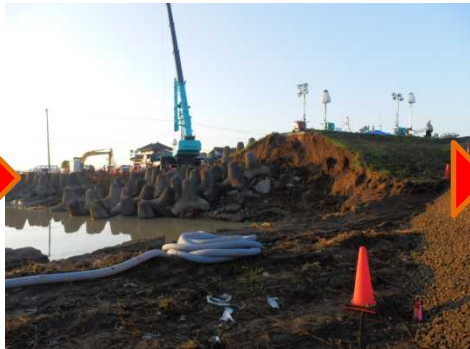
仮堤防(盛土)着手

決壊口下流部 (9月13日6:00頃撮影)

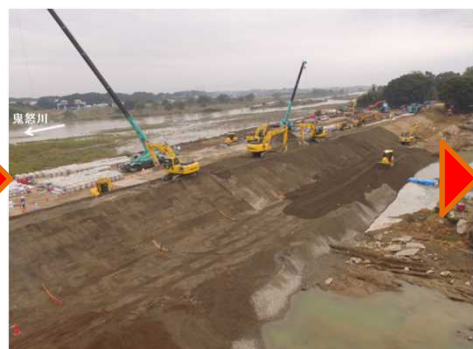
仮堤防(盛土)完成

川裏から上流 (9月16日6:00頃撮影)

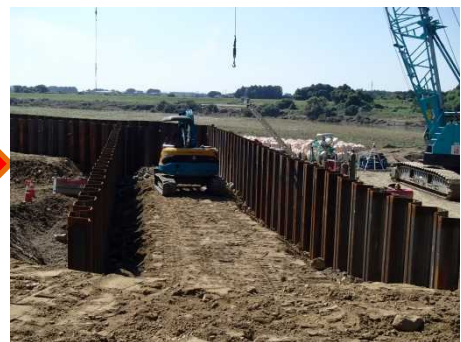
鋼矢板打設中

上流端から川表 (9月22日15:00頃撮影)
