# 応急復旧工事の進捗状況②

## 平成27年9月関東・東北豪雨による出水状況報告

平成27年9月24日15:00現在

# 被災箇所応急対策状況(1)

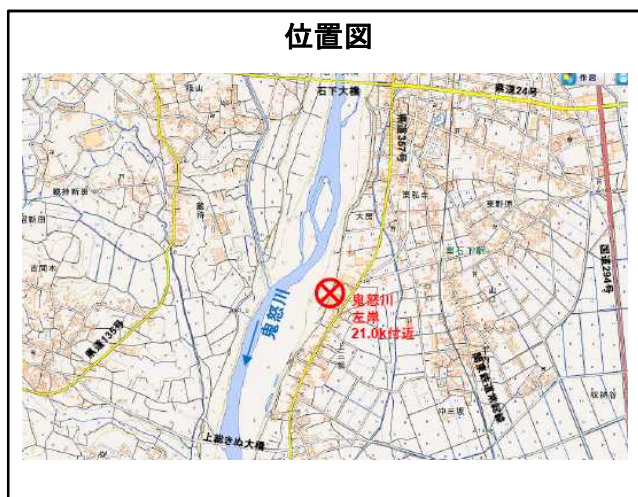
■決壊した堤防を応急復旧するため、決壊口を締め切り、補強することを目的として、次の工事を行う。

- ① 根固めブロックや割栗石等を投入
- ② 遮水シートと法覆工による護岸工
- ③ 鋼矢板による締め切り

- ・決壊した堤防について、9月10日より24時間体制で応急復旧工事を実施。
- ・9月10日22時頃より、作業ヤード造成等の準備工に着手。
- ・9月11日22時頃より、根固めブロック等を投入。
- ・9月16日5時頃に、仮堤防（盛土）が終了。
- ・9月18日15時頃より、鋼矢板による締め切り工に着手。
- ・9月19日23時頃に、荒締め切り工が終了。
- ・現在、鋼矢板による補強工事を進めており、本日21時頃応急復旧工事が終わる見込み。

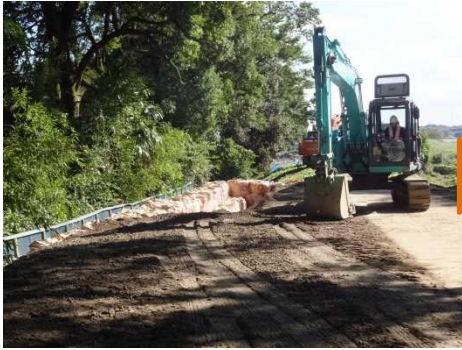
作業ヤード造成着手

上流から下流 (9月11日15:00頃撮影)

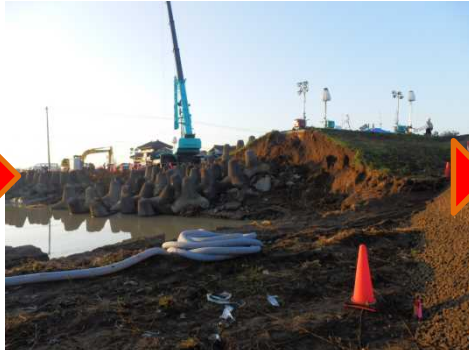
仮堤防(盛土)着手

決壊口下流部 (9月13日6:00頃撮影)

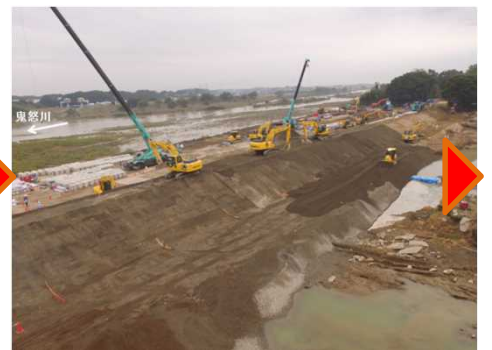
仮堤防(盛土)終了

川裏から上流 (9月16日6:00頃撮影)

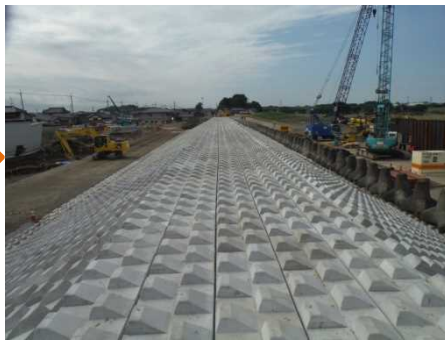
荒締切工終了

上流から下流 (9月20日10:00頃撮影)

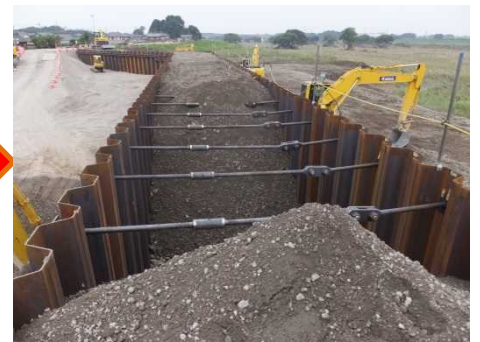
二重締切中詰め盛土施工中

上流から下流 (9月24日14:30頃撮影)
