■決壊した堤防を応急復旧するため、決壊口を締め切り、補強することを目的として、次の工事を行う。

応急復旧工事の進捗状況②

平成27年9月関東・東北豪雨による出水状況報告

平成27年9月25日15:00現在

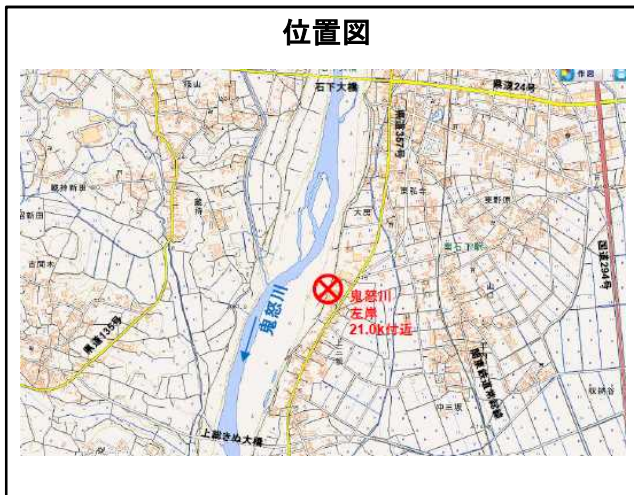
- ① 根固めブロックや割栗石等を投入
- ② 遮水シートと法覆工による護岸工
- ③ 鋼矢板による締切工

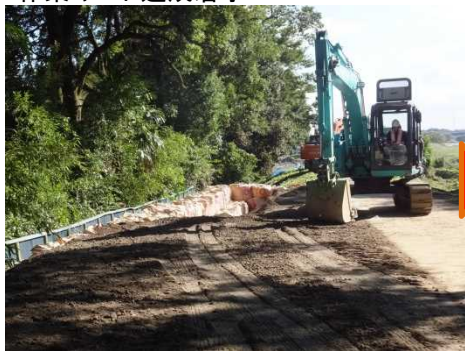
作業ヤード造成着手

上流から下流 (9月11日15:00頃撮影)

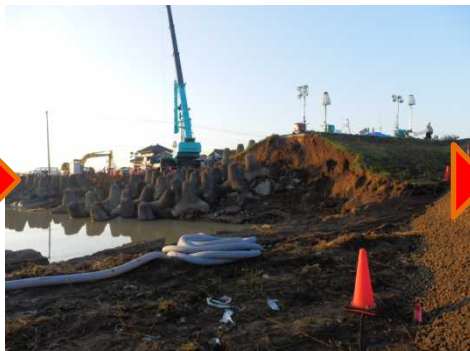
仮堤防(盛土)着手

決壊口下流部 (9月13日6:00頃撮影)

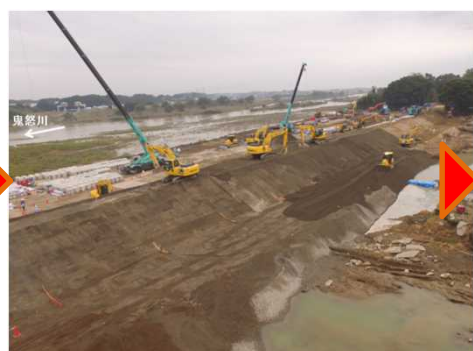
仮堤防(盛土)完成

川裏から上流 (9月16日6:00頃撮影)

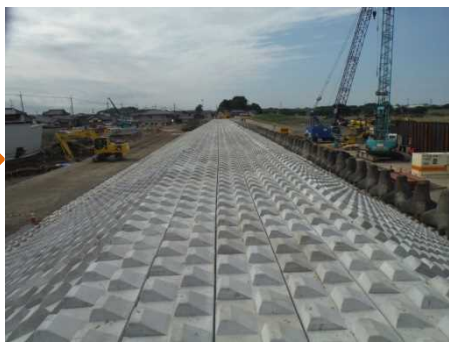
荒締切工完成

上流から下流 (9月20日10:00頃撮影)

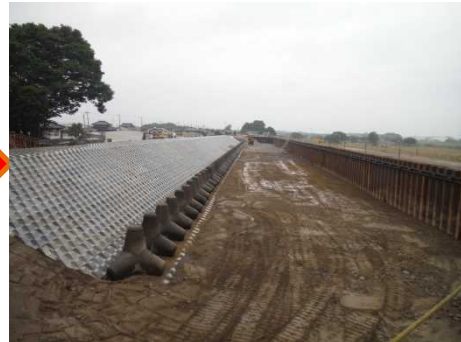
応急復旧工事終了

上流から下流 (9月25日8:00頃撮影)
