台風18号の大雨による日光市芹沢地区における土石流災害

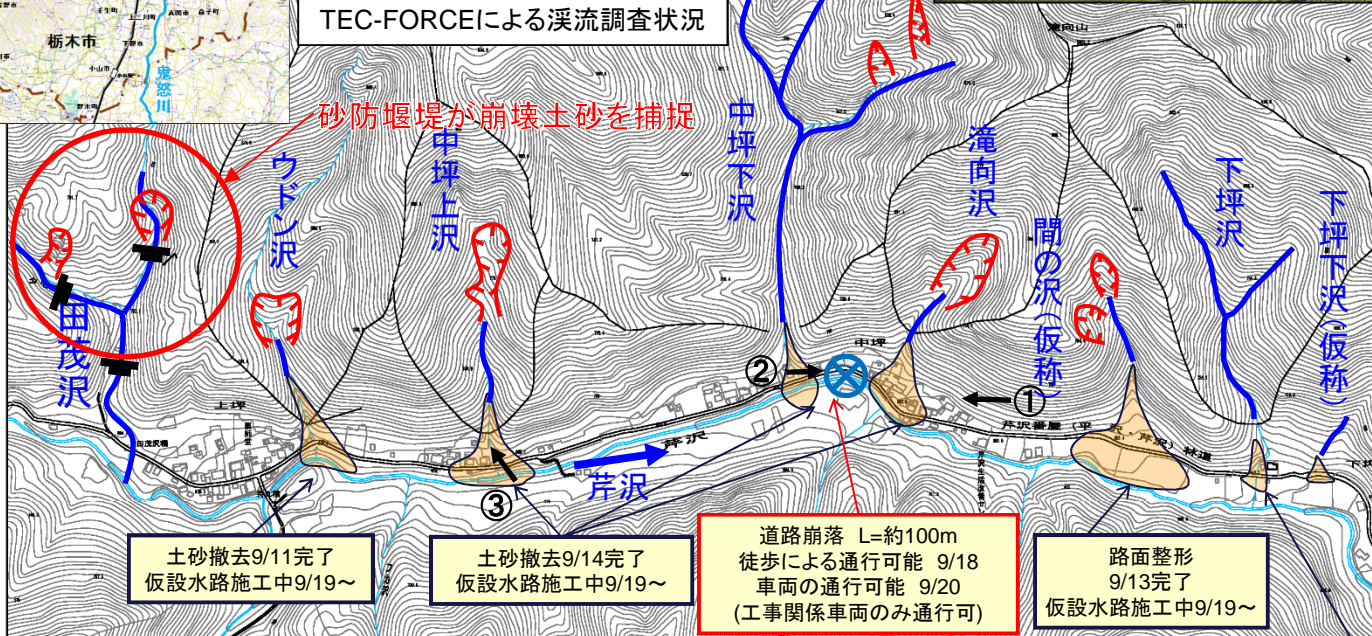
土砂撤去9/11完了
仮設水路施工中9/19~

土砂撤去9/14完了
仮設水路施工中9/19~

道路崩落 L=約100m
徒歩による通行可能 9/18
車両の通行可能 9/20
(工事関係車両のみ通行可)

路面整形
9/13完了
仮設水路施工中9/19~

土砂撤去完了9/11
仮設水路施工中9/19~

被害概要: 地区内の8溪流(9箇所)において土石流が発生
 人的被害なし 住民25名が一時孤立(現在、避難指示発令中)
 被災家屋7軒(全半壊)
 土砂流出による道路被害7箇所、その他道路被害1箇所
対応状況: へり調査及び各溪流の被災状況調査(9/11~9/14)
 土砂災害専門家及びTEC-FORCEによる溪流調査(9/15~9/16)
 日光砂防事務所による流出土砂の撤去等により徒歩及び
 車両(工事関係車両のみ)の通行可能(9/20)
 仮設水路の設置(9/19~)
