# 災害発生後の 関東地方整備局の取り組み

平成27年10月8日

国土交通省 関東地方整備局

# 4. 鬼怒川堤防決壊原因の特定(鬼怒川堤防調査委員会①)

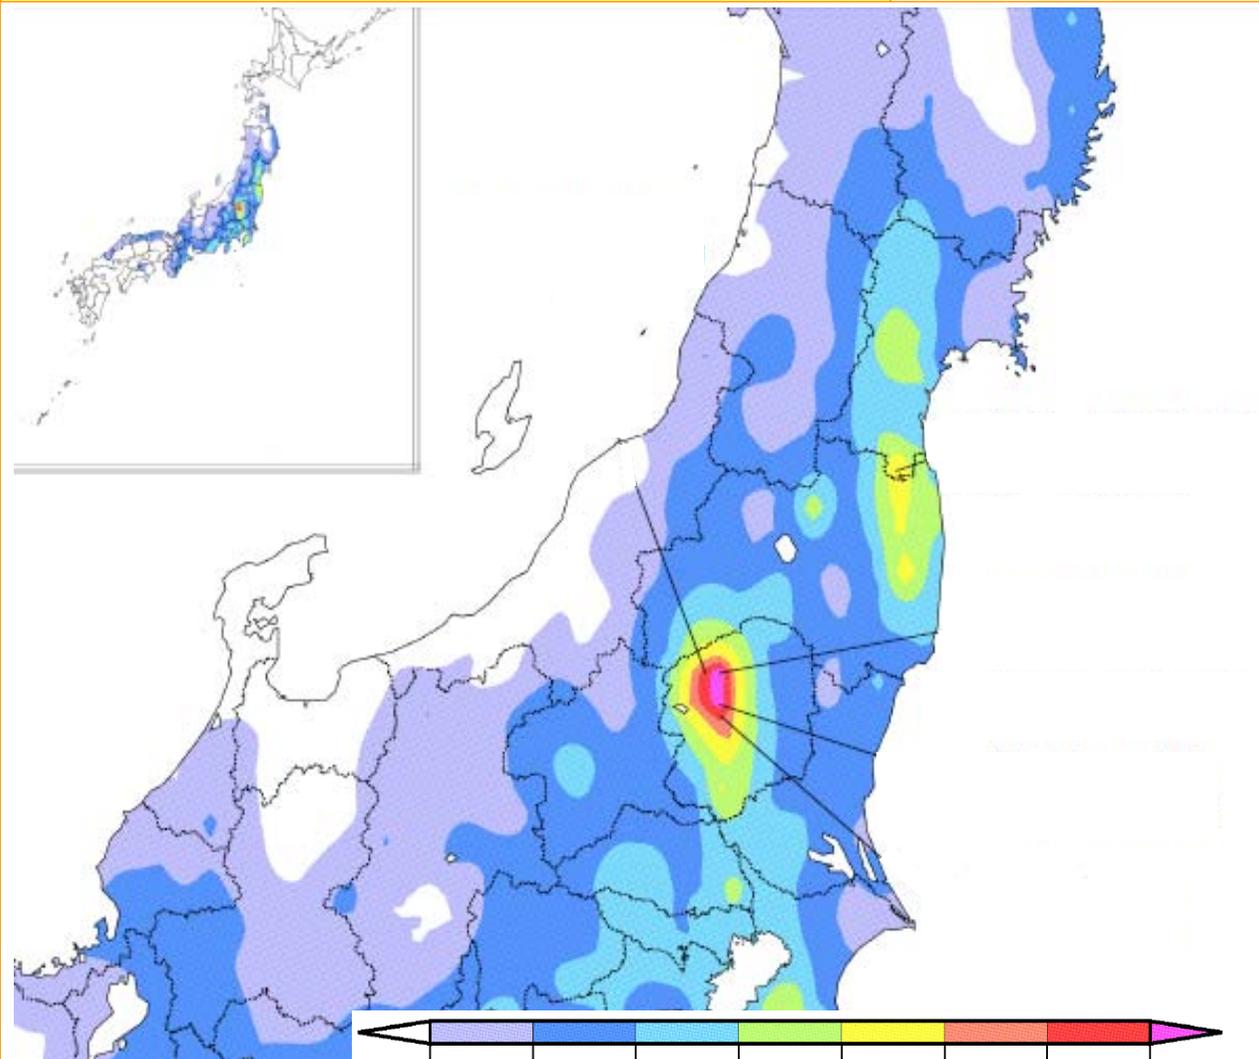
期間内の総降水量分布図(9月7日~9月11日)

- 台風第18号及び台風から変わった低気圧に向かって南から湿った空気が流れ込んだ影響で、特に関東地方と東北地方では記録的な大雨となった。
- 9月10日から11日にかけて、栃木県日光市五十里で最大24時間降水量551mmを記録するなど、宮城県、栃木県を中心に観測史上1位の降水量を記録。大雨特別警報が栃木県と茨城県で発令。  
(16地点(統計期間が10年以上の観測地点)で最大24時間降水量が観測史上1位を記録。)

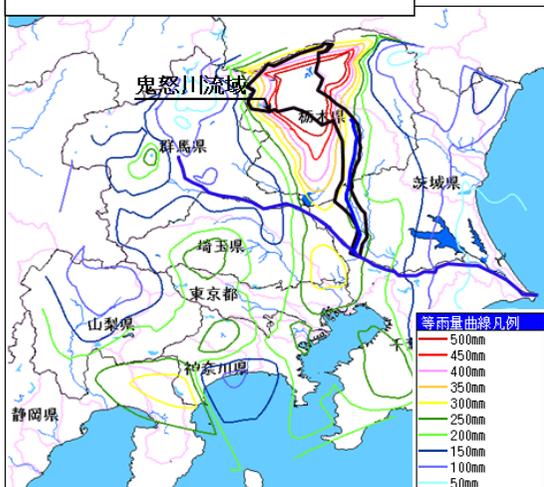
## 等雨量線図(8日~10日累加雨量)

- 関東地方は、台風18号によって刺激された秋雨前線により降り始めた降雨に加え、その後に台風から変わった温帯低気圧と台風17号の双方から暖かく湿った風が吹き込み「線状降水帯」と呼ばれる積乱雲が带状に次々と発生する状況を招き、長時間にわたって強い雨が降り続いた。
- 五十里(いかり)雨量観測所(栃木県日光市)において、3日雨量613mmを記録したほか、各観測所で既往最多雨量を記録した。

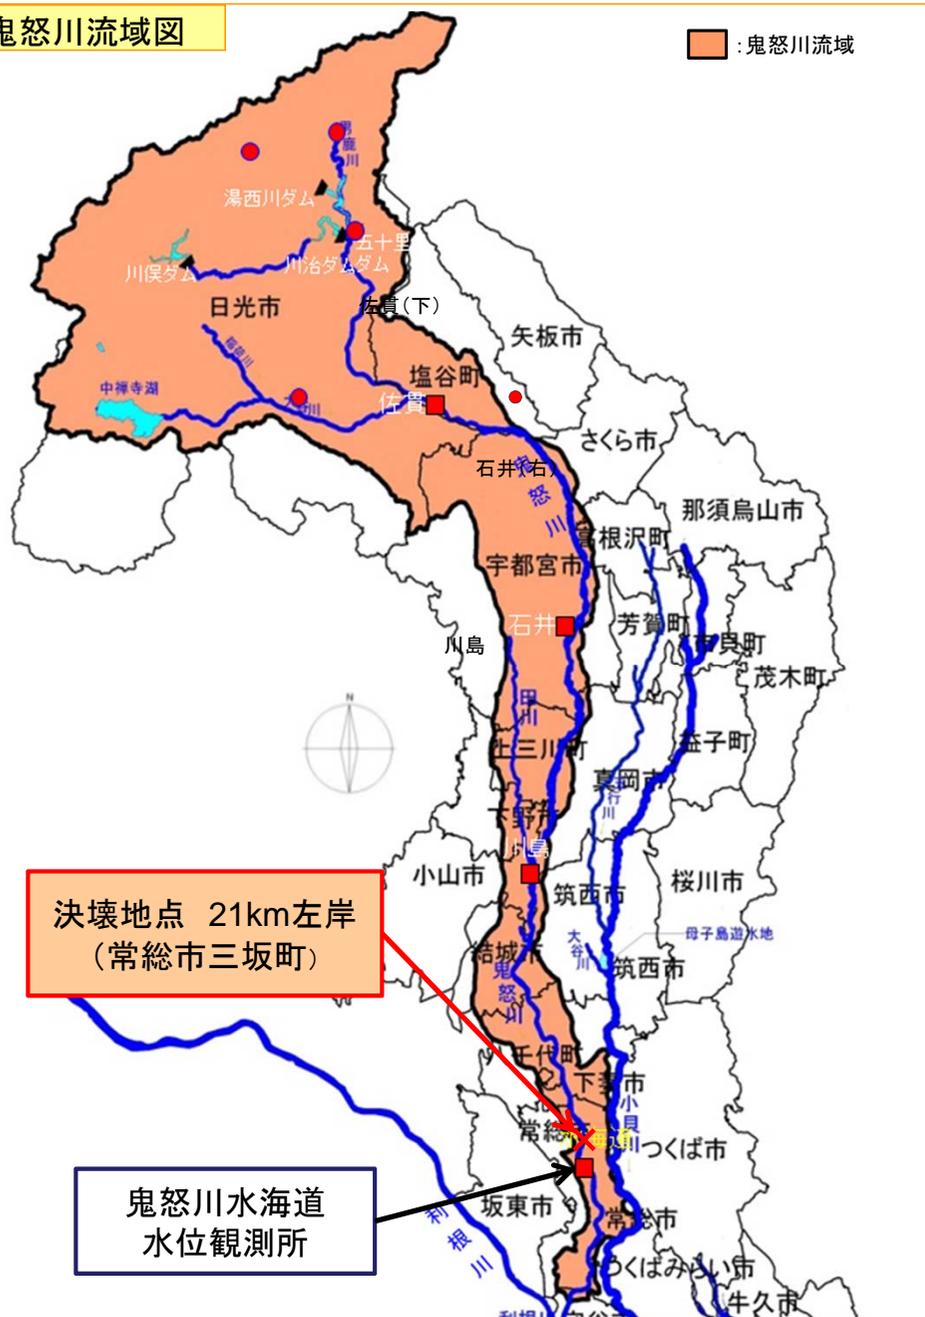
鬼怒川流域図

■ 鬼怒川水海道（きぬがわみつかいどう）水位観測所では、昭和6年の観測開始以来、既往最高水位（8.06m）を記録。（計画高水位を約70cm超過）

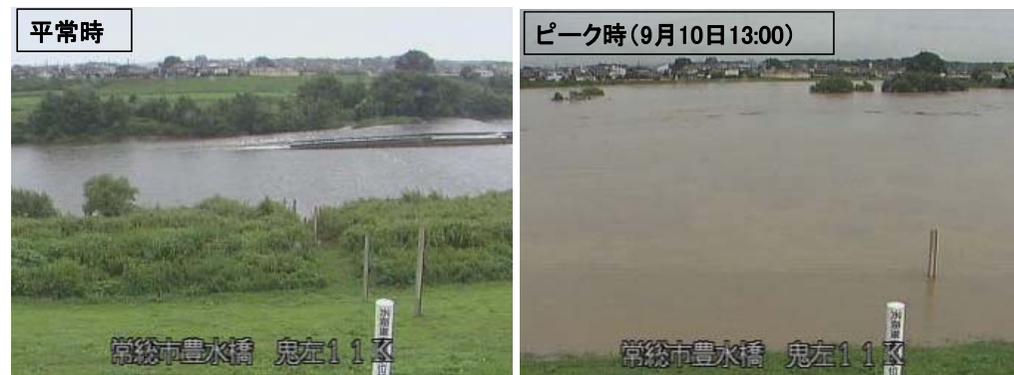
鬼怒川水海道水位観測所

河川名	観測所名	H27.9出水 ピーク水位 (m)	既往最高水位		備考
			(m)	年月日	
鬼怒川	鬼怒川水海道	8.06	7.40	S22.9.16	昭和6年から観測

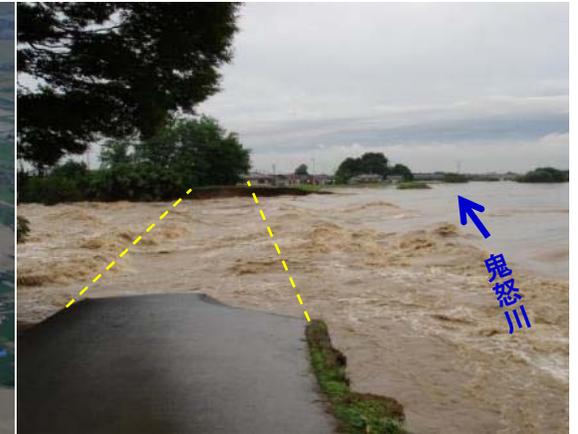
被災状況(全景写真)

- 9月10日12時50分に常総市三坂町地先（左岸21k付近）で、堤防が約200m決壊。
- 決壊箇所周辺では、氾濫流により多くの家屋が流出。

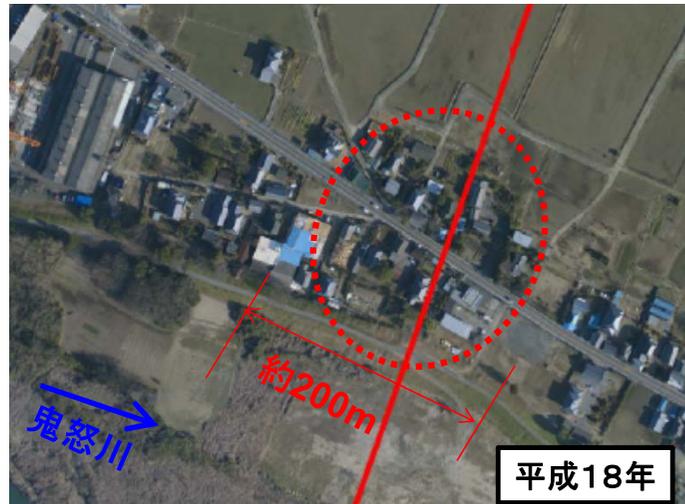
被災状況(拡大写真)

- 平成27年9月10日 12時50分 堤防決壊
- 決壊幅 約200m

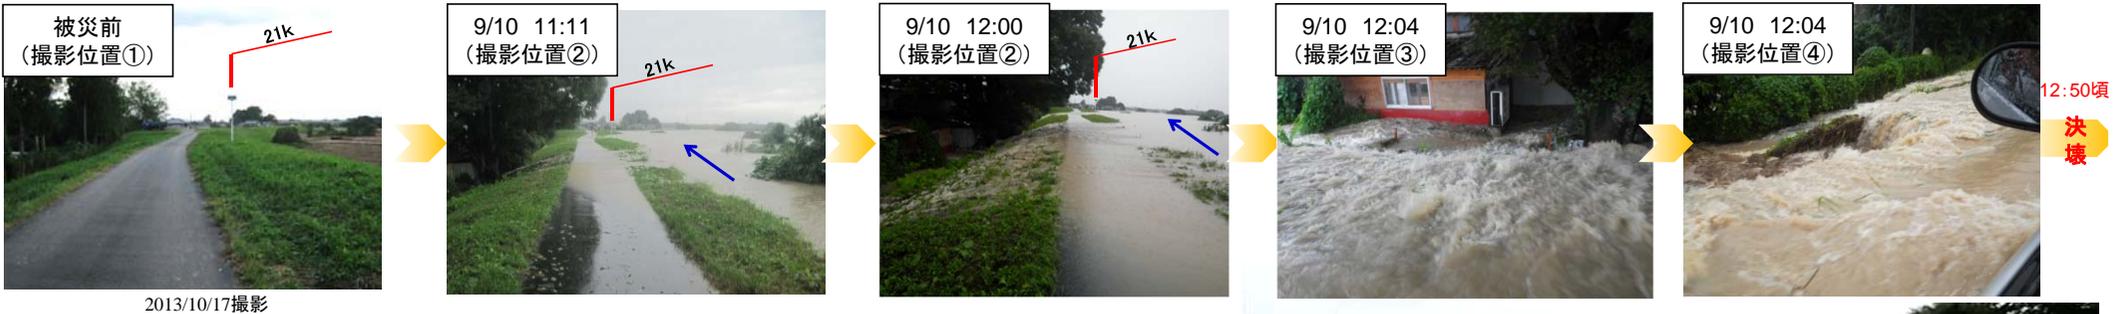
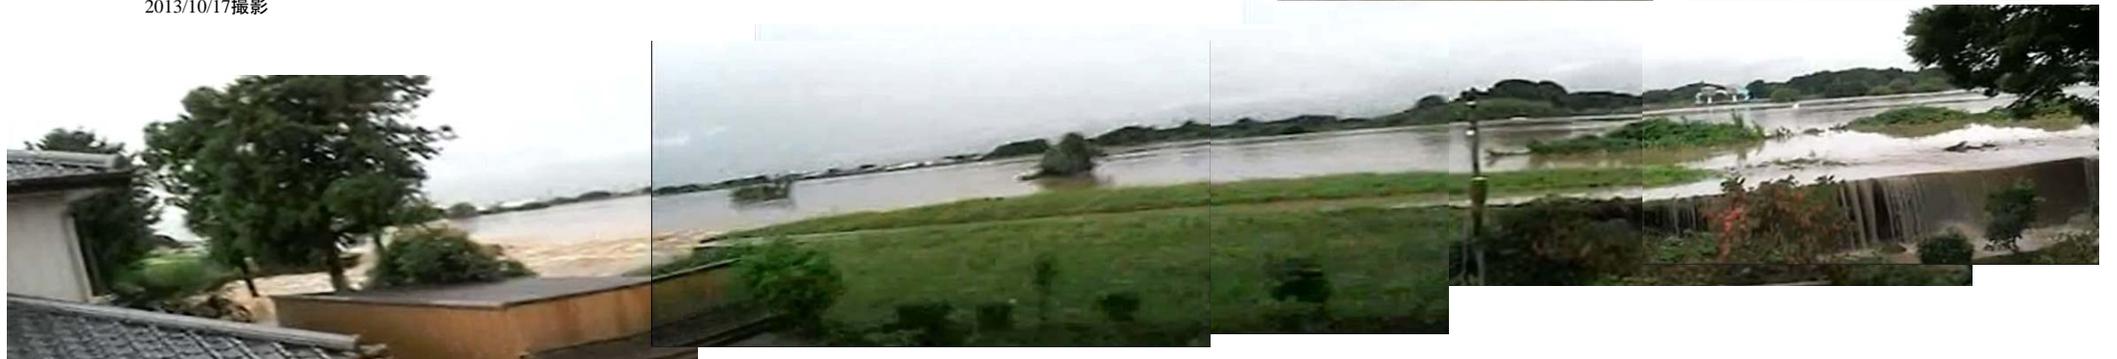
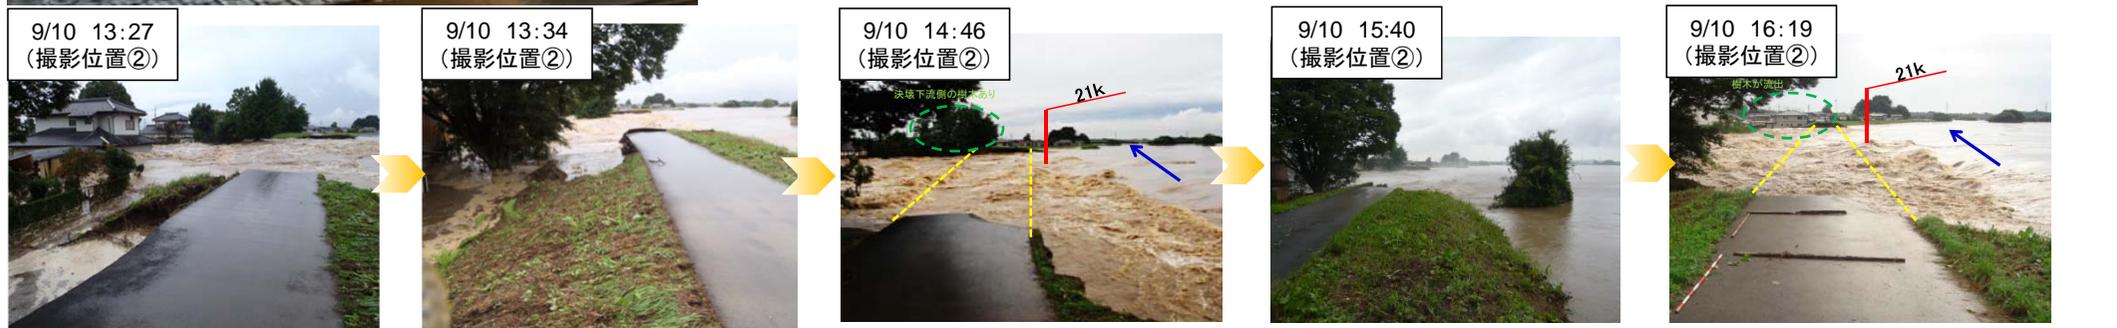
- 鬼怒川流域における記録的な大雨により、鬼怒川の水位が大きく上昇し、決壊区間において水位が計画高水位を超過し堤防高をも上回り、越水が発生した。
- 越水により川裏法尻部から洗掘が進行し、その後、堤体の一部を構成する緩い砂質土が流水によって崩れやすくなり、小規模な崩壊が継続して発生し、決壊に至ったと考えられる。
- 越水前の浸透によるパイピングについては、堤体の一部を構成し堤内地側に連続する緩い砂質土を被覆する粘性土の層厚によっては発生するおそれがあるため、決壊の主要因ではないものの、決壊を助長する可能性は否定できない。
- 浸透による法すべりや川表の侵食が決壊原因となった可能性は小さいと考えられる。

■ 鬼怒川左岸21k付近で、9月10日11時頃に越水を確認、12時頃に居住地側の堤防法尻付近で洗掘を確認、12時50分頃決壊し、最終的に決壊幅は約200mに達した。

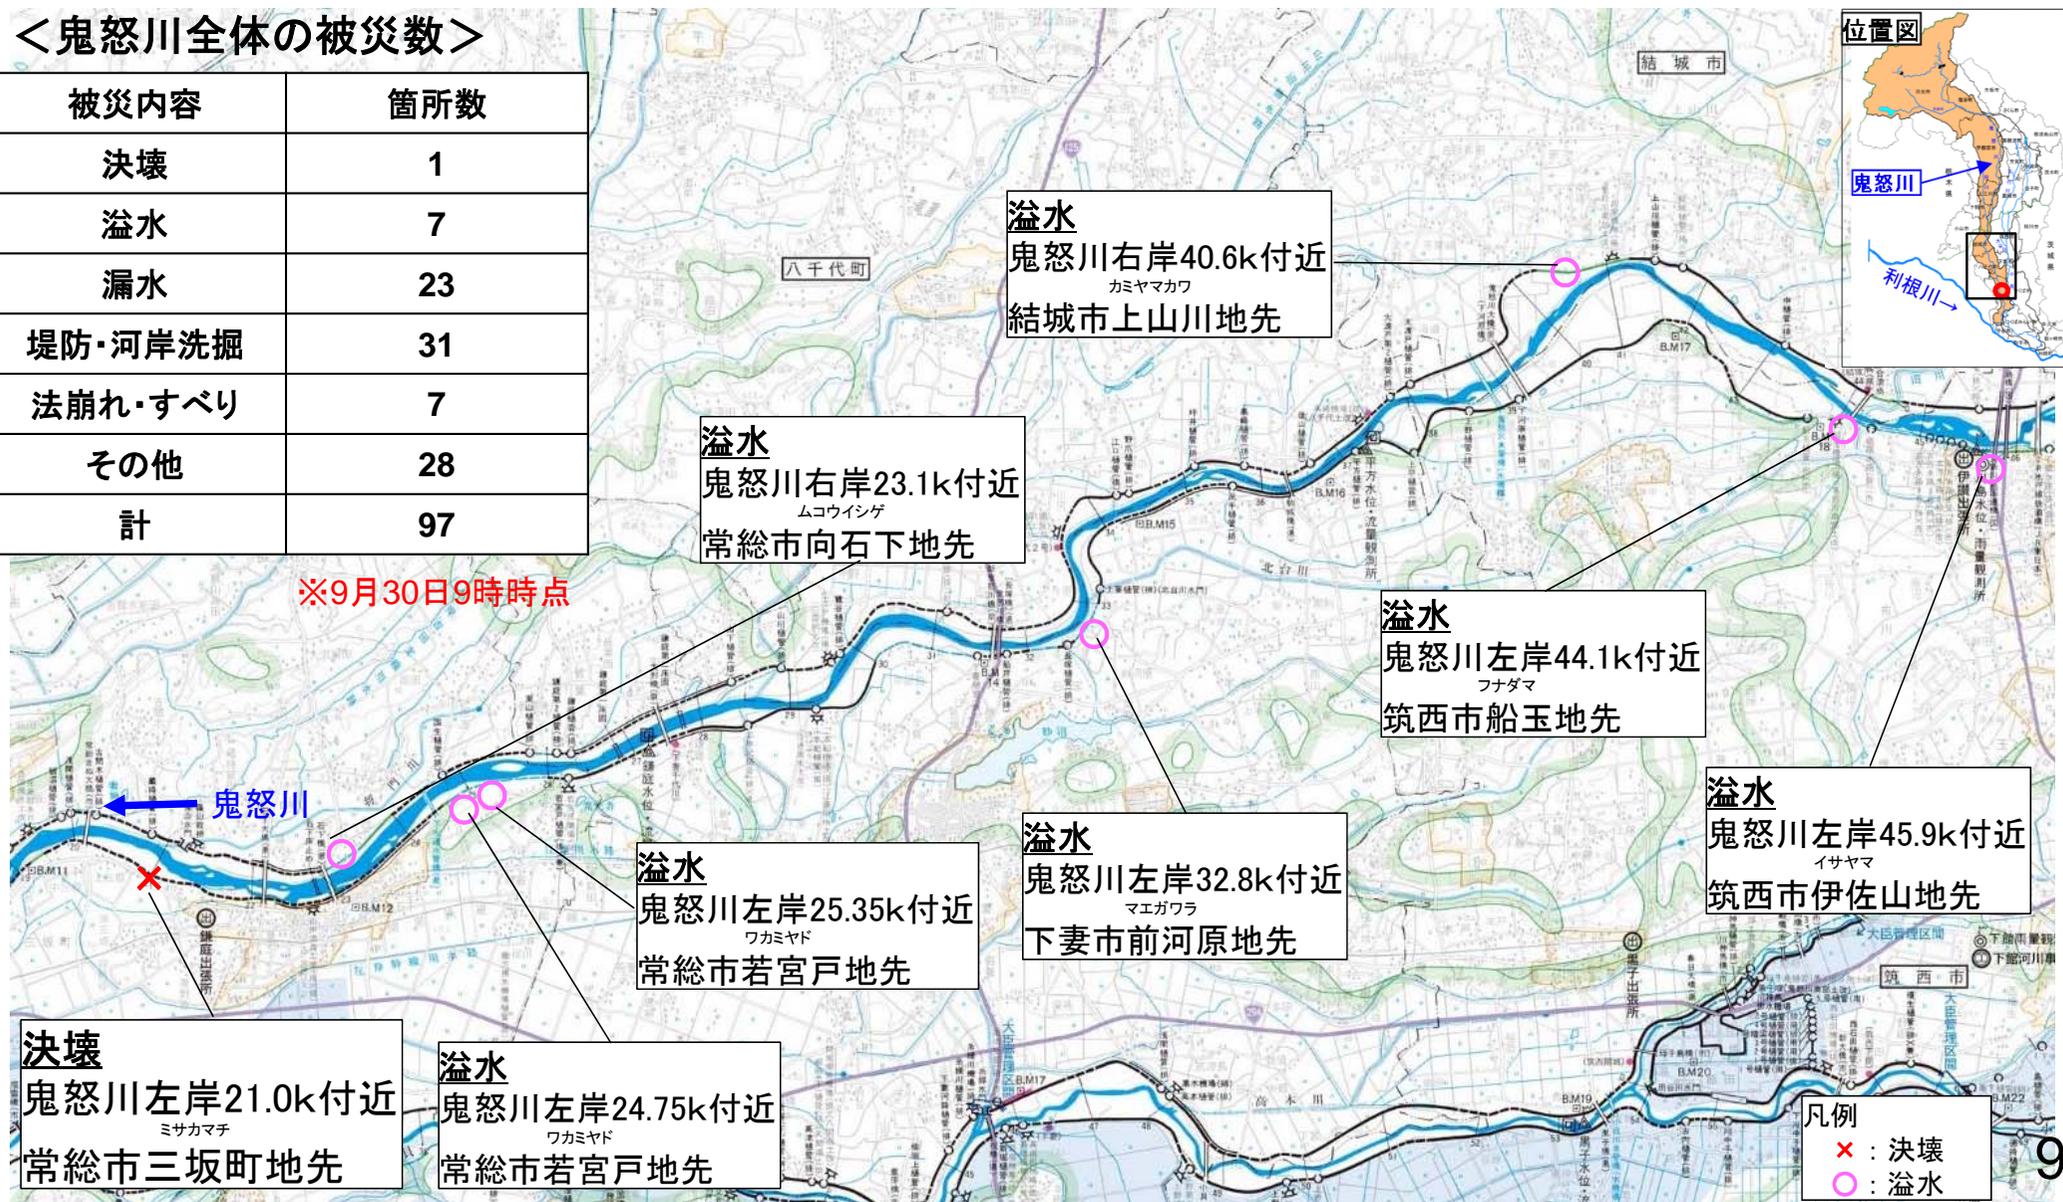
## ＜鬼怒川全体の被災数＞

■ 鬼怒川上流の4ダム（五十里ダム、川治ダム、川俣ダム、湯西川ダム）で、合計約1億m3の水を貯留したものの、流下能力を上回る洪水となり、堤防決壊の他、溢水7箇所、漏水23箇所等の多くの被害が発生した。

被災内容	箇所数
決壊	1
溢水	7
漏水	23
堤防・河岸洗掘	31
法崩れ・すべり	7
その他	28
計	97

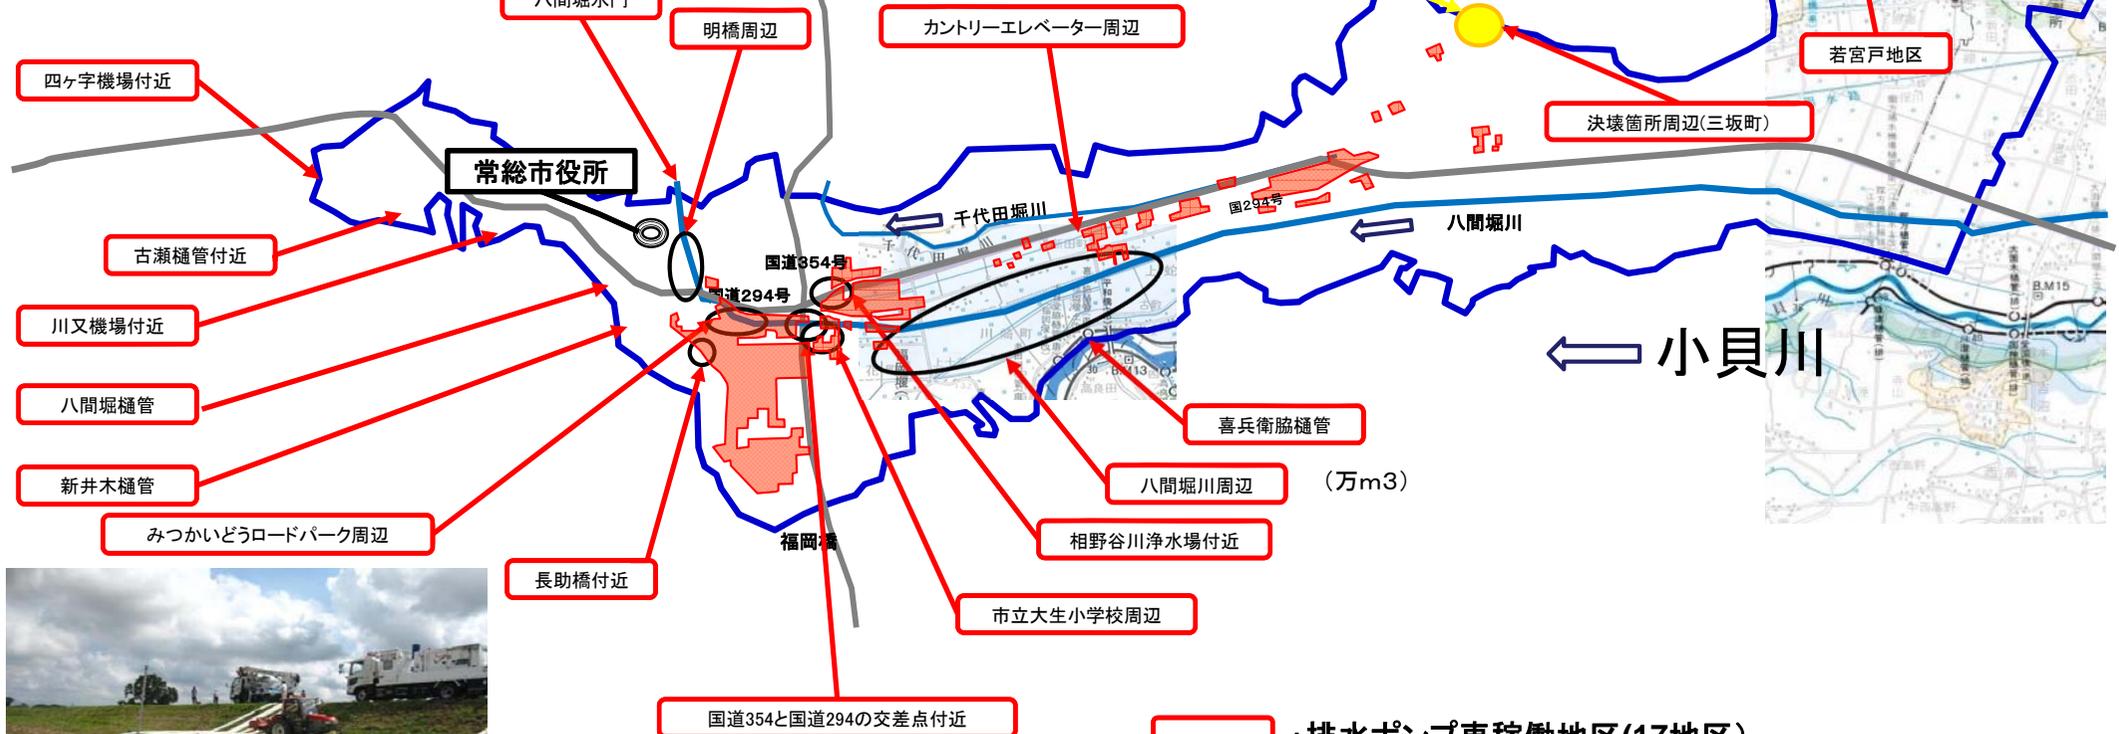
- 堤防決壊の当日(9月10日)から排水開始。全国の地方整備局の応援により、日最大51台のポンプ車を投入。約780万m<sup>3</sup>(東京ドーム約6杯分)を排水。
- 10日間(19日)で宅地及び公共施設等の浸水が概ね解消。

- : 排水ポンプ車稼働地区(17地区)
- : 9月11日13:00時点までに浸水した範囲 (約40km<sup>2</sup>)
- : 9月16日10:20時点で浸水していた範囲 (約 2km<sup>2</sup>)

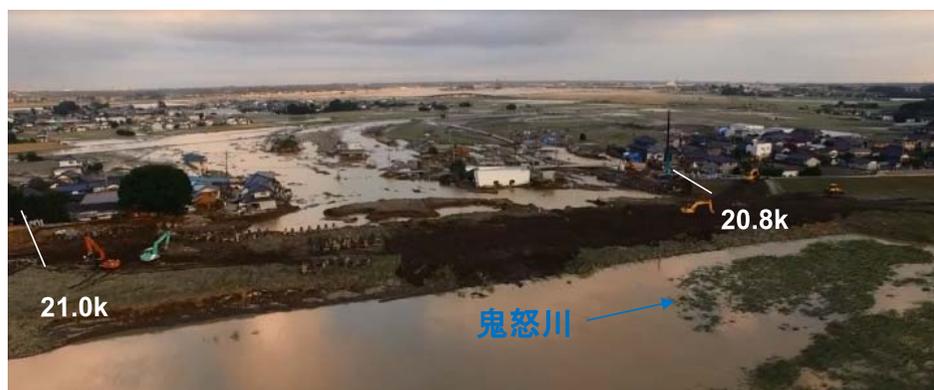
応急復旧状況(9/12)

- 堤防決壊の当日（9月10日）から応急復旧に着手。24時間体制で施工し、1週間（16日）で仮堤防を（盛土）を完成、2週間（24日20:45頃）で応急復旧を終了。

- 10日 22:00頃 仮設工着手（退避場・作業ヤード造成）
- 11日 22:20頃 根固めブロック設置開始
- 16日 5:00頃 仮堤防（盛土）完成
- 19日 23:00頃 護岸による補強工事が終了（荒締切工終了）
- 24日 20:45頃 鋼矢板による補強工事が終了（応急復旧終了）

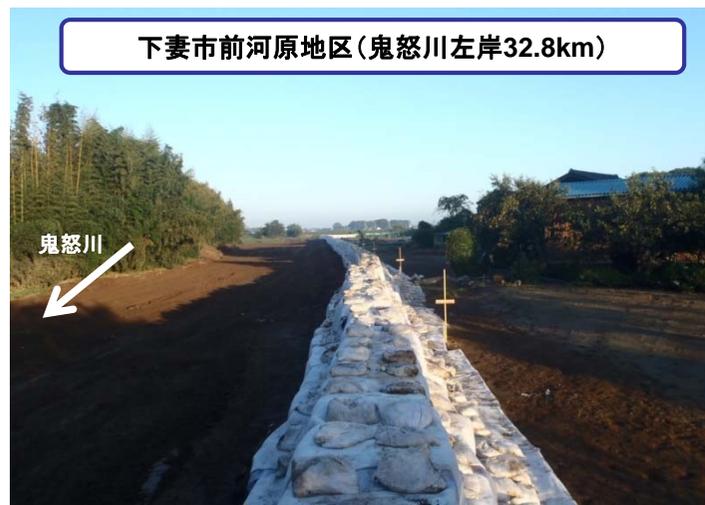
9月23日 大型土のう設置終了 (L=340m)

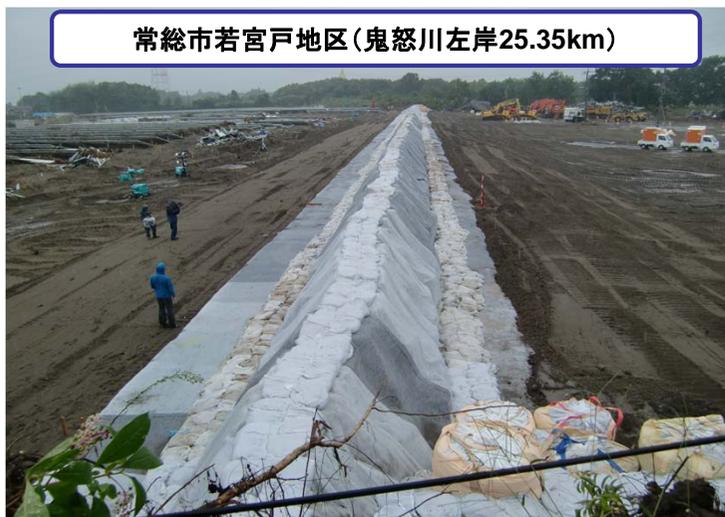
9月16日 大型土のう設置終了 (L=209m)

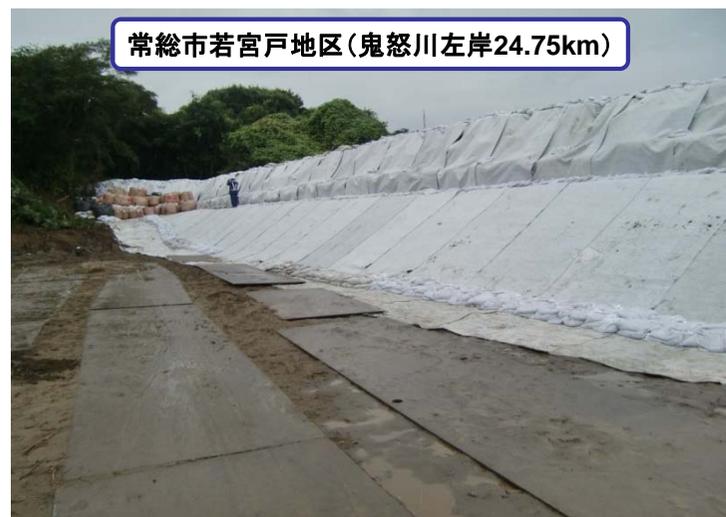
9月25日 大型土のう設置終了 (L=117.5m)
