『平成27年9月関東・東北豪雨』に係る 鬼怒川の洪水被害及び復旧状況等について

平成27年10月13日

国土交通省 関東地方整備局

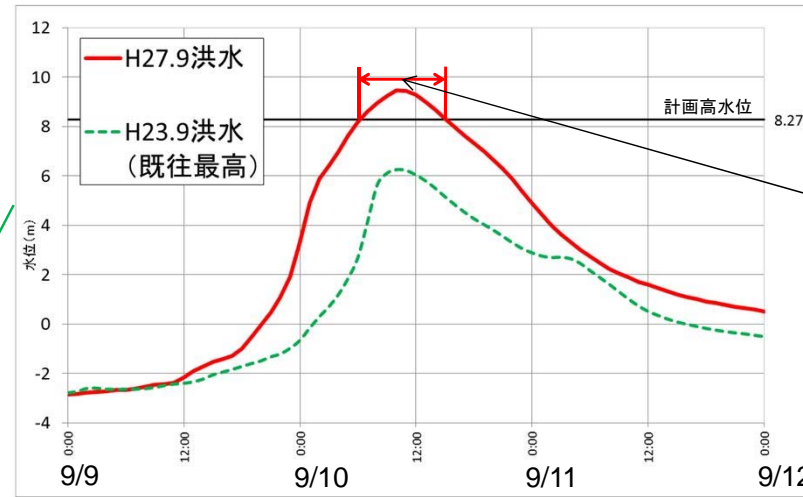
平方地点

計画高水位超過
9月10日7時～15時
(8時間)

※ゼロ点高: YP+22.044m
※昭和25年から観測開始(時刻水位)

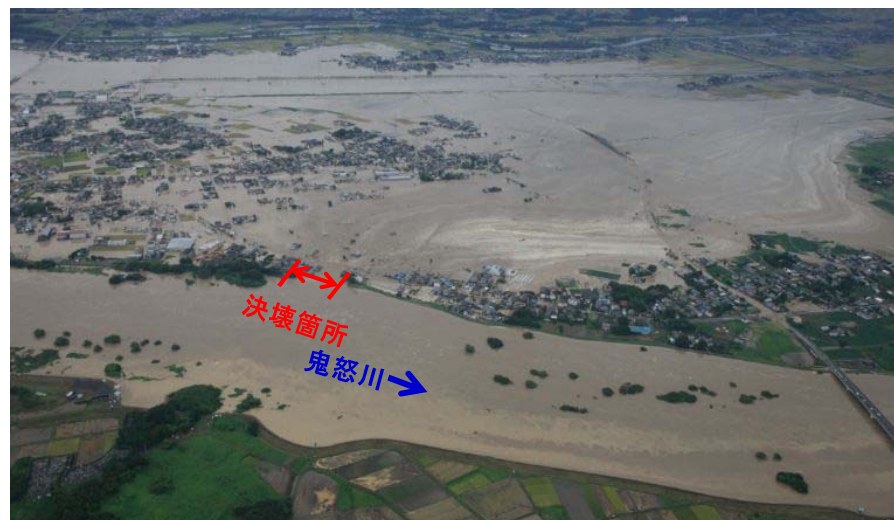
- 9月10日12時50分に常総市三坂町地先（左岸21k付近）で、堤防が約200m決壊。
- 決壊箇所周辺では、氾濫流により多くの家屋が流出。

被災状況(全景写真)

- 越水により、川裏法尻部から堤体が洗掘され、小規模な崩壊が継続して発生し、決壊に至ったと考えられる。
- パイピングについては、決壊の主要因ではないものの、決壊を助長する可能性は否定できないとの結論に至った。

- 鬼怒川流域における記録的な大雨により、鬼怒川の水位が大きく上昇し、決壊区間において水位が計画高水位を超過し堤防高をも上回り、越水が発生した。
- 越水により川裏法尻部から洗掘が進行し、その後、堤体の一部を構成する緩い砂質土が流水によって崩れやすくなり、小規模な崩壊が継続して発生し、決壊に至ったと考えられる。
- 越水前の浸透によるパイピングについては、堤体の一部を構成し堤内地側に連続する緩い砂質土を被覆する粘性土の層厚によっては発生するおそれがあるため、決壊の主要因ではないものの、決壊を助長する可能性は否定できない。
- 浸透による法すべりや川表の侵食が決壊原因となった可能性は小さいと考えられる。

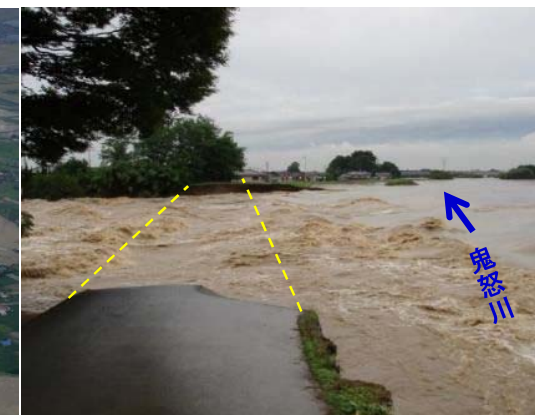
被災状況(拡大写真)

- 平成27年9月10日 12時50分 堤防決壊
- 決壊幅 約200m

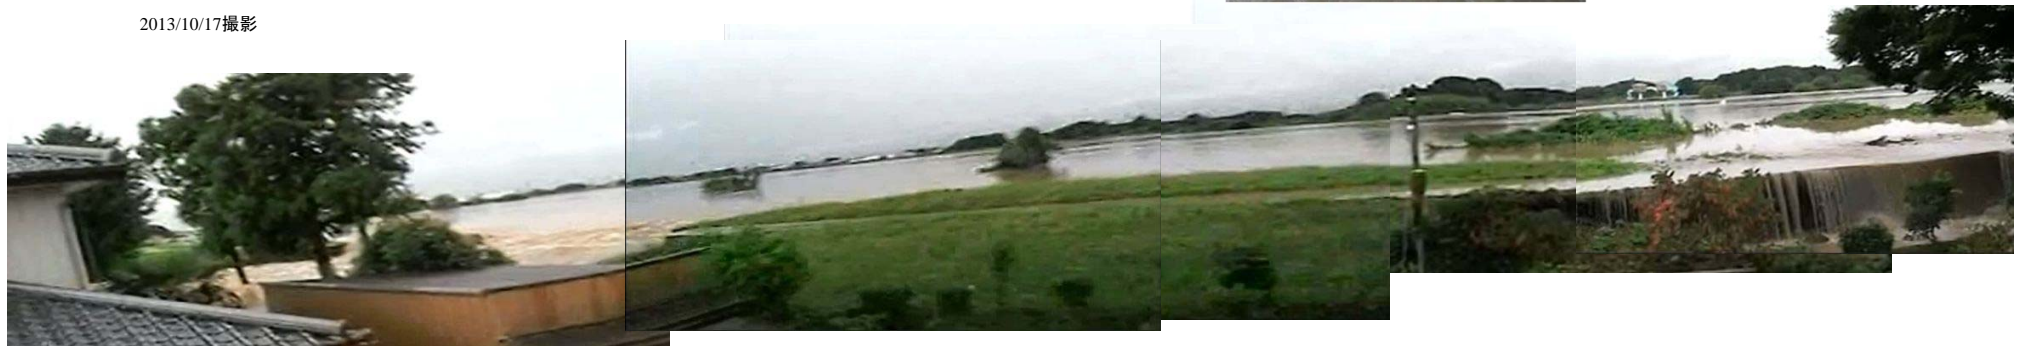
2013/10/17撮影

■ 鬼怒川左岸21k付近で、9月10日11時頃に越水を確認、12時頃に居住地側の堤防法尻付近で洗掘を確認、12時50分頃決壊し、最終的に決壊幅は約200mに達した。

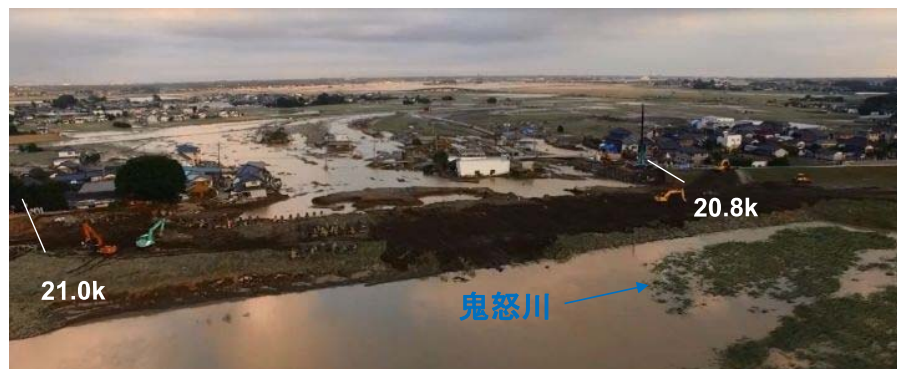
応急復旧状況(9/12)

- 堤防決壊の当日（9月10日）から応急復旧に着手。24時間体制で施工し、1週間（16日）で仮堤防（盛土）を完成、2週間（24日）で応急復旧を終了。

- 10日 22:00頃 仮設工着手（退避場・作業ヤード造成）
- 11日 22:20頃 根固めブロック設置開始
- 16日 5:00頃 仮堤防（盛土）完成
- 19日 23:00頃 護岸による補強工事が終了（荒締切工終了）
- 24日 20:45頃 鋼矢板による補強工事が終了（応急復旧終了）

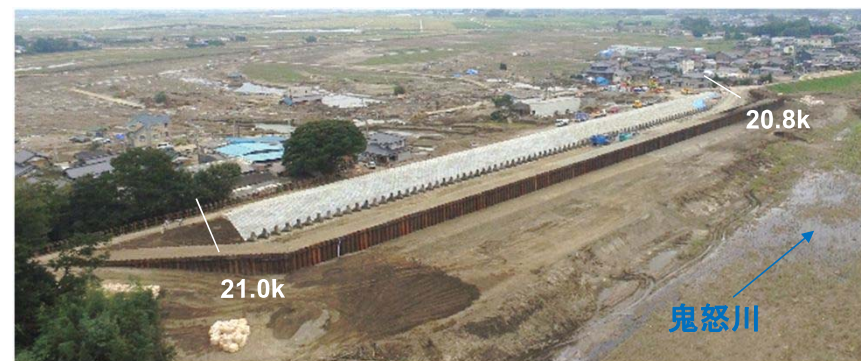
応急復旧状況(9/24)

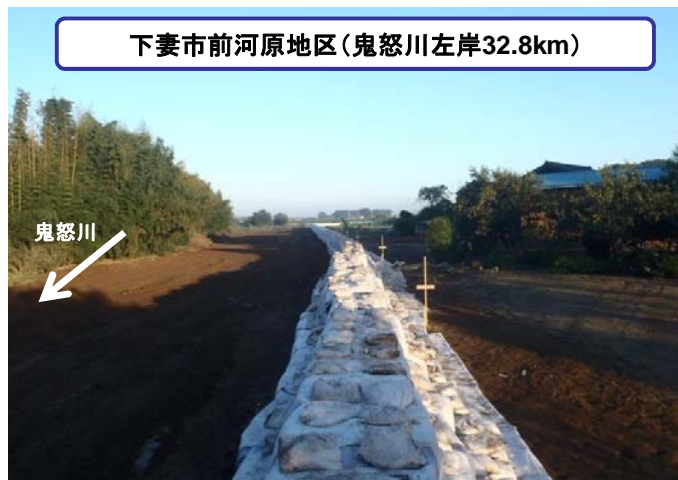
9月23日 大型土のう設置終了 (L=340m)

■ その他の被災箇所(堤防洗掘・法崩れ等)においても、応急対策が終了。(9月25日7時15分)

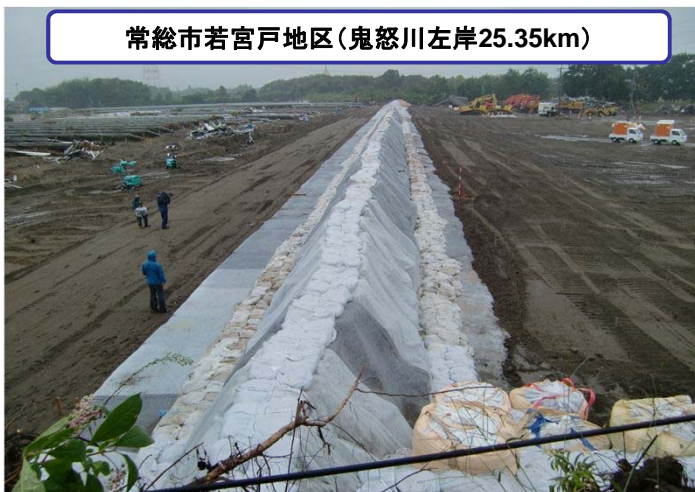
9月16日 大型土のう設置終了 (L=209m)

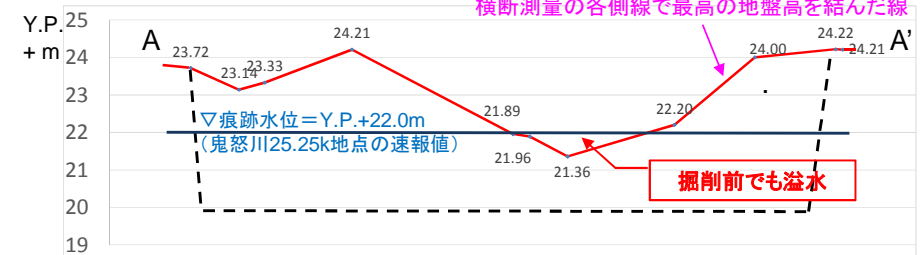
- ・掘削前の地盤高の一番低い箇所は、過去の実測データによると概ねY.P.*¹+21.36m程度
- ・大型土のうの設置高の平均値はY.P.+21.3m程度
- ・大型土のうの設置高の平均値から推定した掘削後の地盤高はY.P.+19.7m程度

- ・掘削前において、いわゆる自然堤防から溢水し、地盤高の一番低い箇所を約70cm超過
- ・大型土のうの設置高の平均値を約70cm超過
- ・大型土のうの設置高の平均値から推定した掘削後の地盤高の平均値を約2.3m超過

○掘削前の地盤線(崩壊無し) A-A'断面

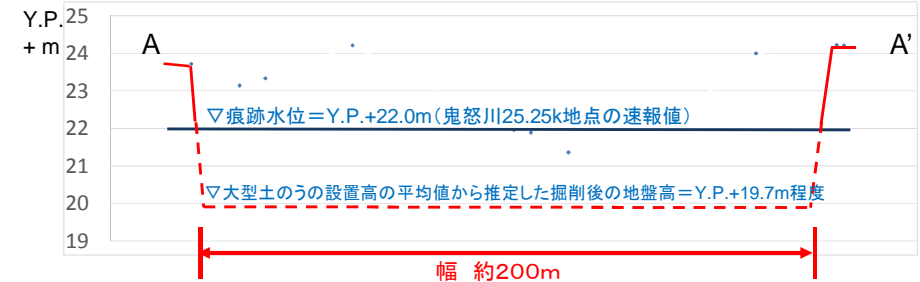
○掘削後の断面(対策を行わなかった場合の溢水状況) A-A'断面
