2. 当初生息地について

(1)当初生息地の概要

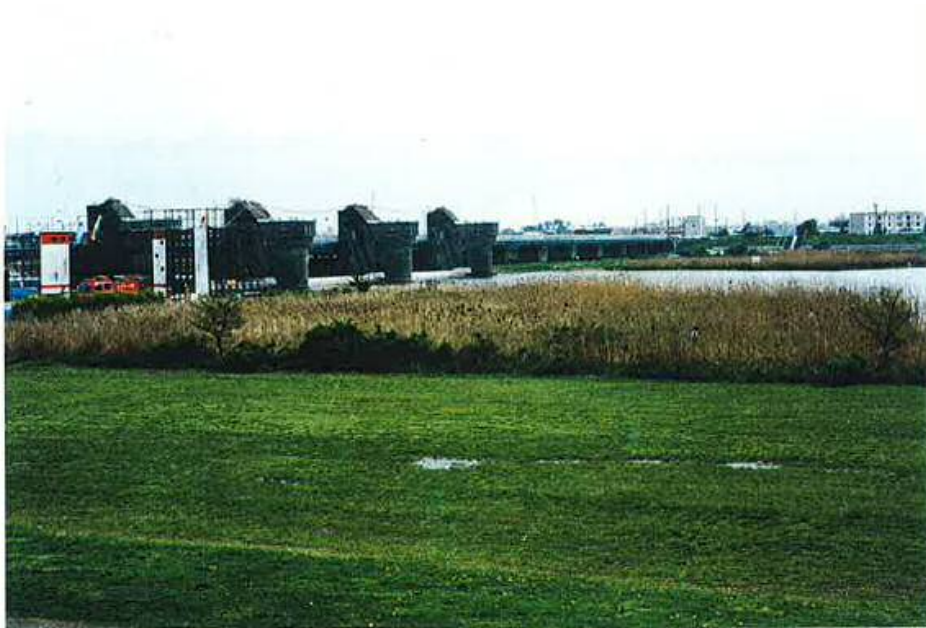
写真 2. 1 堰上流左岸のヨシ原の状況 (H7)

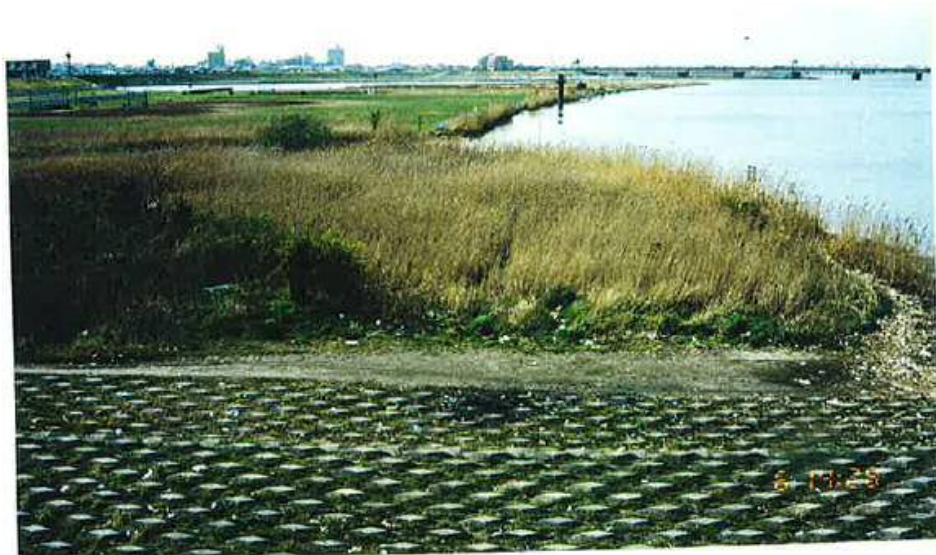
写真2. 4 堰上流右岸のヨシ原の状況（H7）

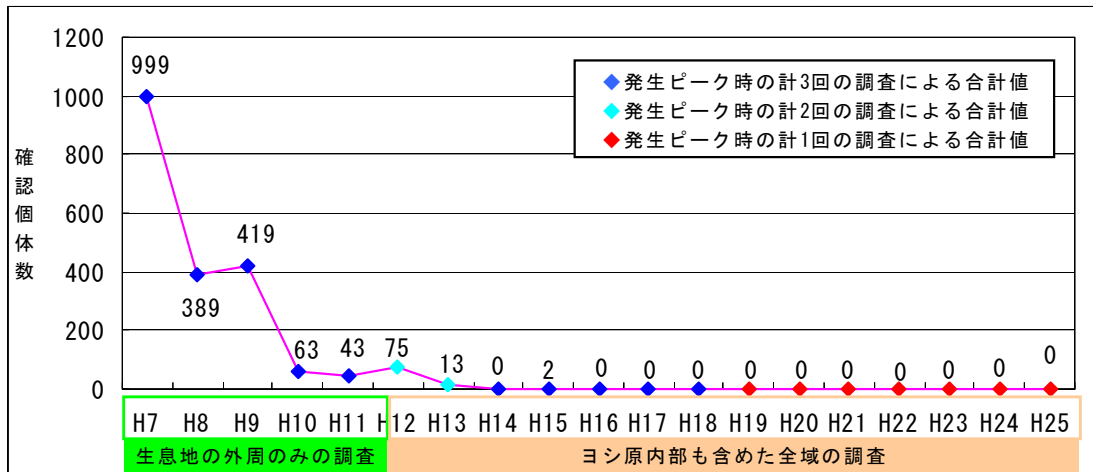
当初生息地における、ヒヌマイトトンボ成虫の確認個体数の経年変化を図2.4に示した。平成7年度は999個体確認されていたが、平成10年までに激減し、平成16年以降は、成虫が確認されていない。

図2.4 当初生息地のヒヌマイトトンボ成虫確認個体数の経年変化

当初生息地では、ヒヌマイトトンボ成虫は平成7年の999個体確認から、年々減少し、平成16年以降は確認されていない。

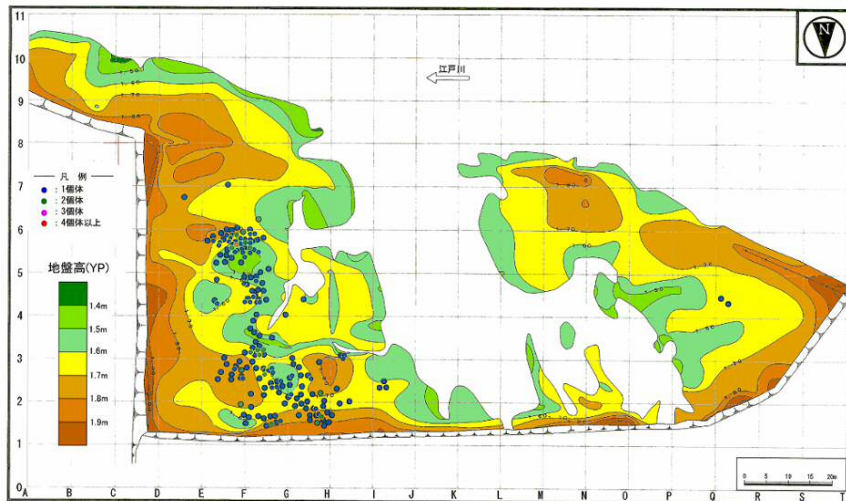
図 2. 5 平成13年5月14日、17~20日幼虫調査結果 (n=96 個体)

平成7,12,13年の幼虫調査において確認された幼虫生息地の情報は、ほぼ同じであり、ワンドから下流側のヨシ原に幼虫の確認地点が集中しており、これは、平成7年調査において、成虫の交尾が確認されていた場所と一致する。

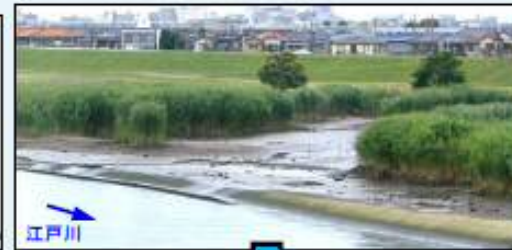
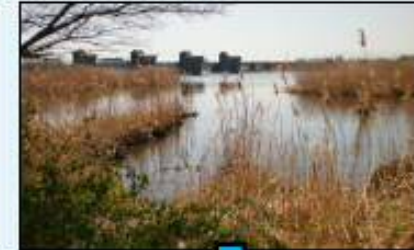
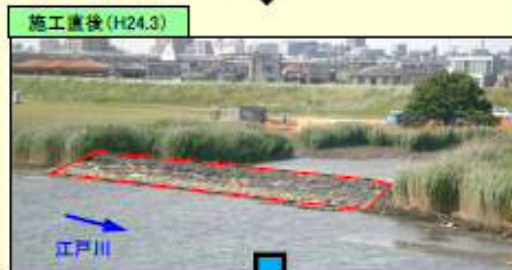
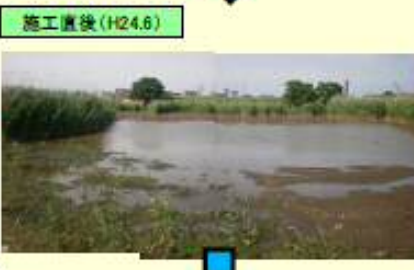
【施工前】

【施工後】

図 2. 10 当初生息地の対策内容

航走波などによる土砂流出防止を目的とした袋詰め根固めをワンド前面に設置し、ワンド内に土砂（ヨシ根茎土）を埋め戻すことによりヒヌマイトシボの生息環境（地盤高さYp+1.6m程度（水深20~30cm））を創出
