# 国営常陸海浜公園の概要

# 樹林エリア — オオウメガサソウの保全 —

# 砂丘・海浜エリア — 海浜植物の保全 —

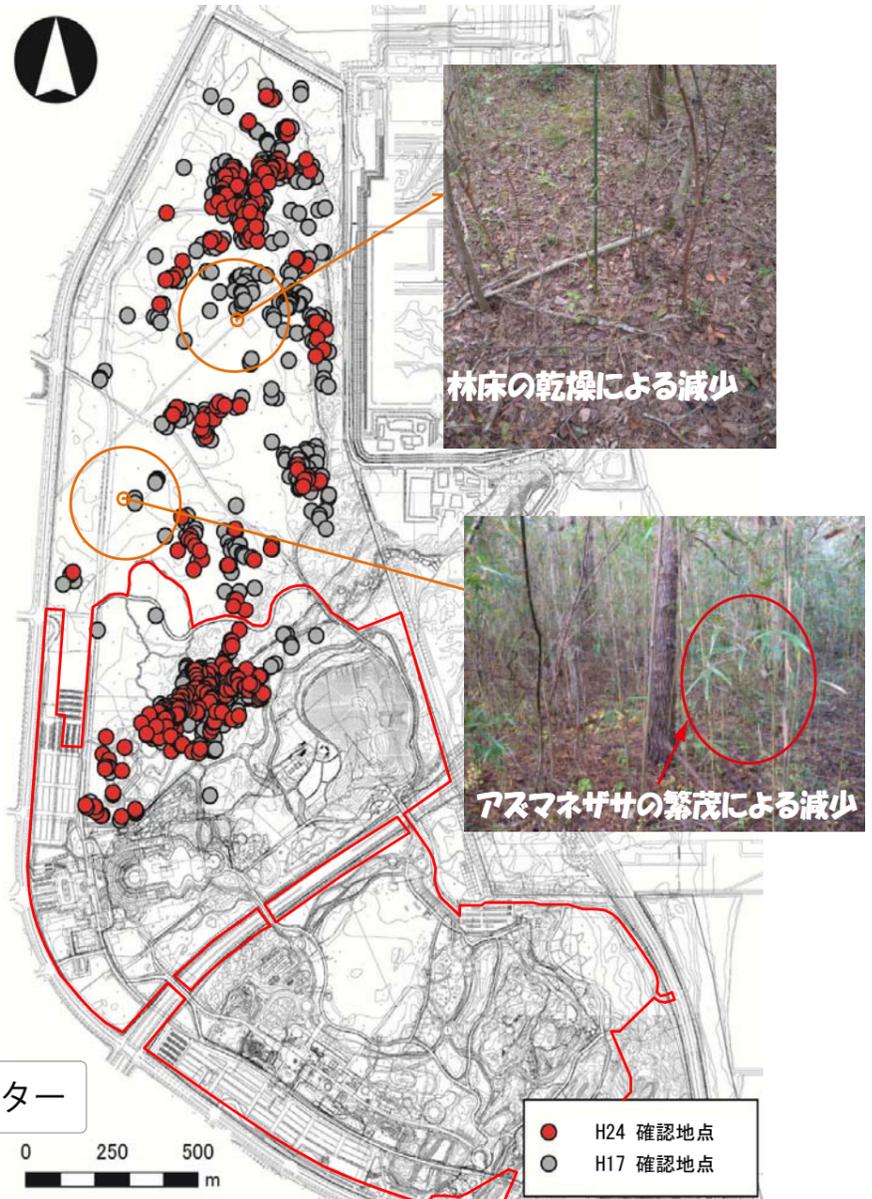
- ◆H17.3月の調査では538箇所、H24.12月の調査では404箇所を確認群落
- ◆H24.12月の群落規模は2m×2m(10株程度)～10m×10m(1000株以上)まで様々
- ◆H17とH24の結果を比較すると、マツ枯れに伴う林床の乾燥、手入れ不足によるアズマネザサ等の下草の繁茂によって消失した箇所があり、生育数が減少

- ◆3者の連携により、下草除去、間伐等のアカマツ林の手入れを継続
- ◆オオウメガサソウの群落規模に応じた管理方針(優先順位付け)を検討
- ◆薬剤注入によりマツ枯れを防除
- ◆H25の植生図作成調査時にマツ枯れ箇所を確認し、マツ枯れ箇所の早急な伐採、近隣行政と連携したマツ枯れ対策

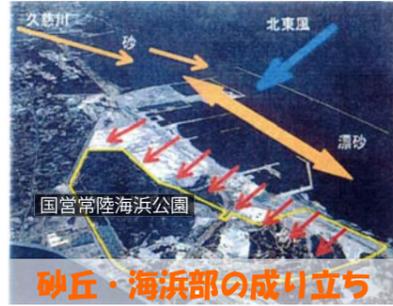
砂丘・海浜部の成り立ち (イメージ)

1. 久慈川から運ばれた砂が漂砂となり、沿岸流や波によって海岸に打ち上げられる
2. 北東風により乾いた砂が吹き飛ぶ(飛砂)
3. 防風林などによって遮られて砂が堆積

近年、海浜部と砂丘部の間の道路により砂の移動阻害が発生

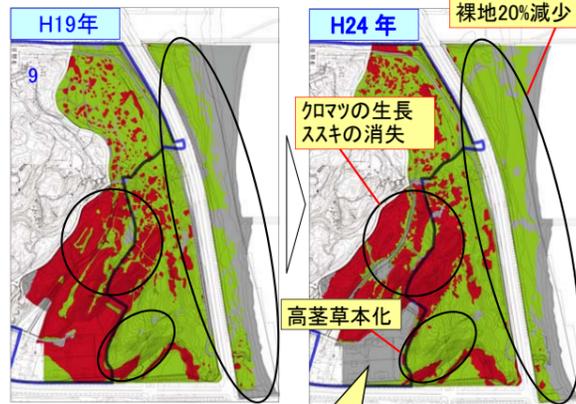
砂の供給減少！  
移動遮断！  
固定化！  
植生の変化！

■ 樹木(クロマツ、アカマツ等)  
■ 草地(コウホウキ等)  
■ その他(自然裸地等)

開発整備による裸地化

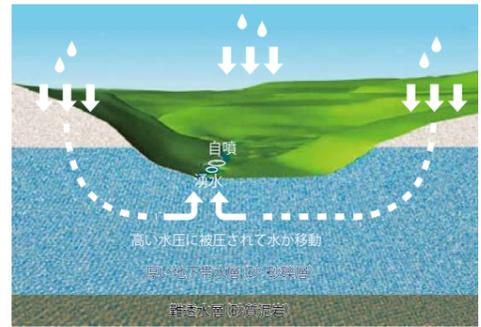
## 沢田湧水地のしくみ

- ◆ 降雨が地下に浸透していく過程で、被圧された地下水が谷状の源頭部から自噴
- ◆ 1997年以降の湧水量は、1000m<sup>3</sup>/日程度で安定(ピーク時の1/4程度)。源頭部0.3m<sup>3</sup>/分、下流部1.05m<sup>3</sup>/分

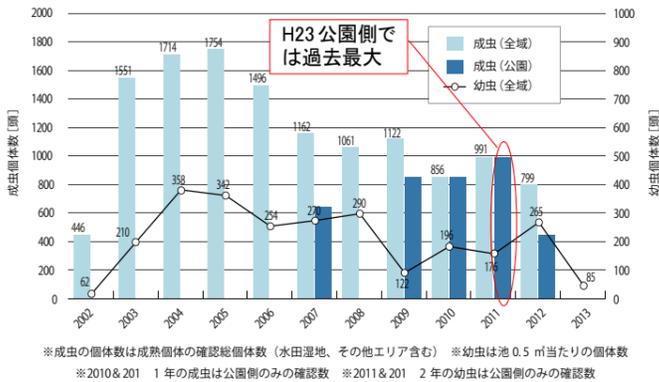
- ◆ H24調査では、オゼイトンボの成熟個体、幼虫ともにやや減少

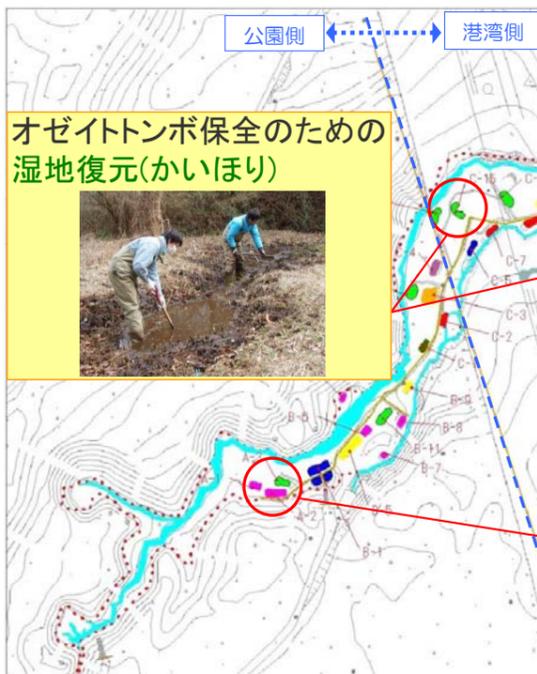
トンボ類や他の水生生物の生息環境、湿生植物の生育環境創出のための湿地の復元(水田)  
【H24調査 オゼイトンボ16個体を確認】

ホトケドジョウ保全のための湿地復元(スクールパートナーとの共同かいほり)  
【平成24年7月16日 阿字ヶ浦中学校の生徒約20名が参加】

- ◆ 効果の検証  
H24年度は右図の対策を実施。湿地復元効果を検証するため継続的にオゼイトンボ調査などを実施
- ◆ 管理の効率化  
港湾側の池のかいほり、保全対象種の生息しない池を埋戻すなど管理を効率化
- ◆ 水収支の検証  
源頭部の湧水量に対し、下流の定点流量は増加傾向。流域の水収支を調査
