鬼怒川河川整備計画の目標(案)について

平成27年12月4日

国土交通省 関東地方整備局

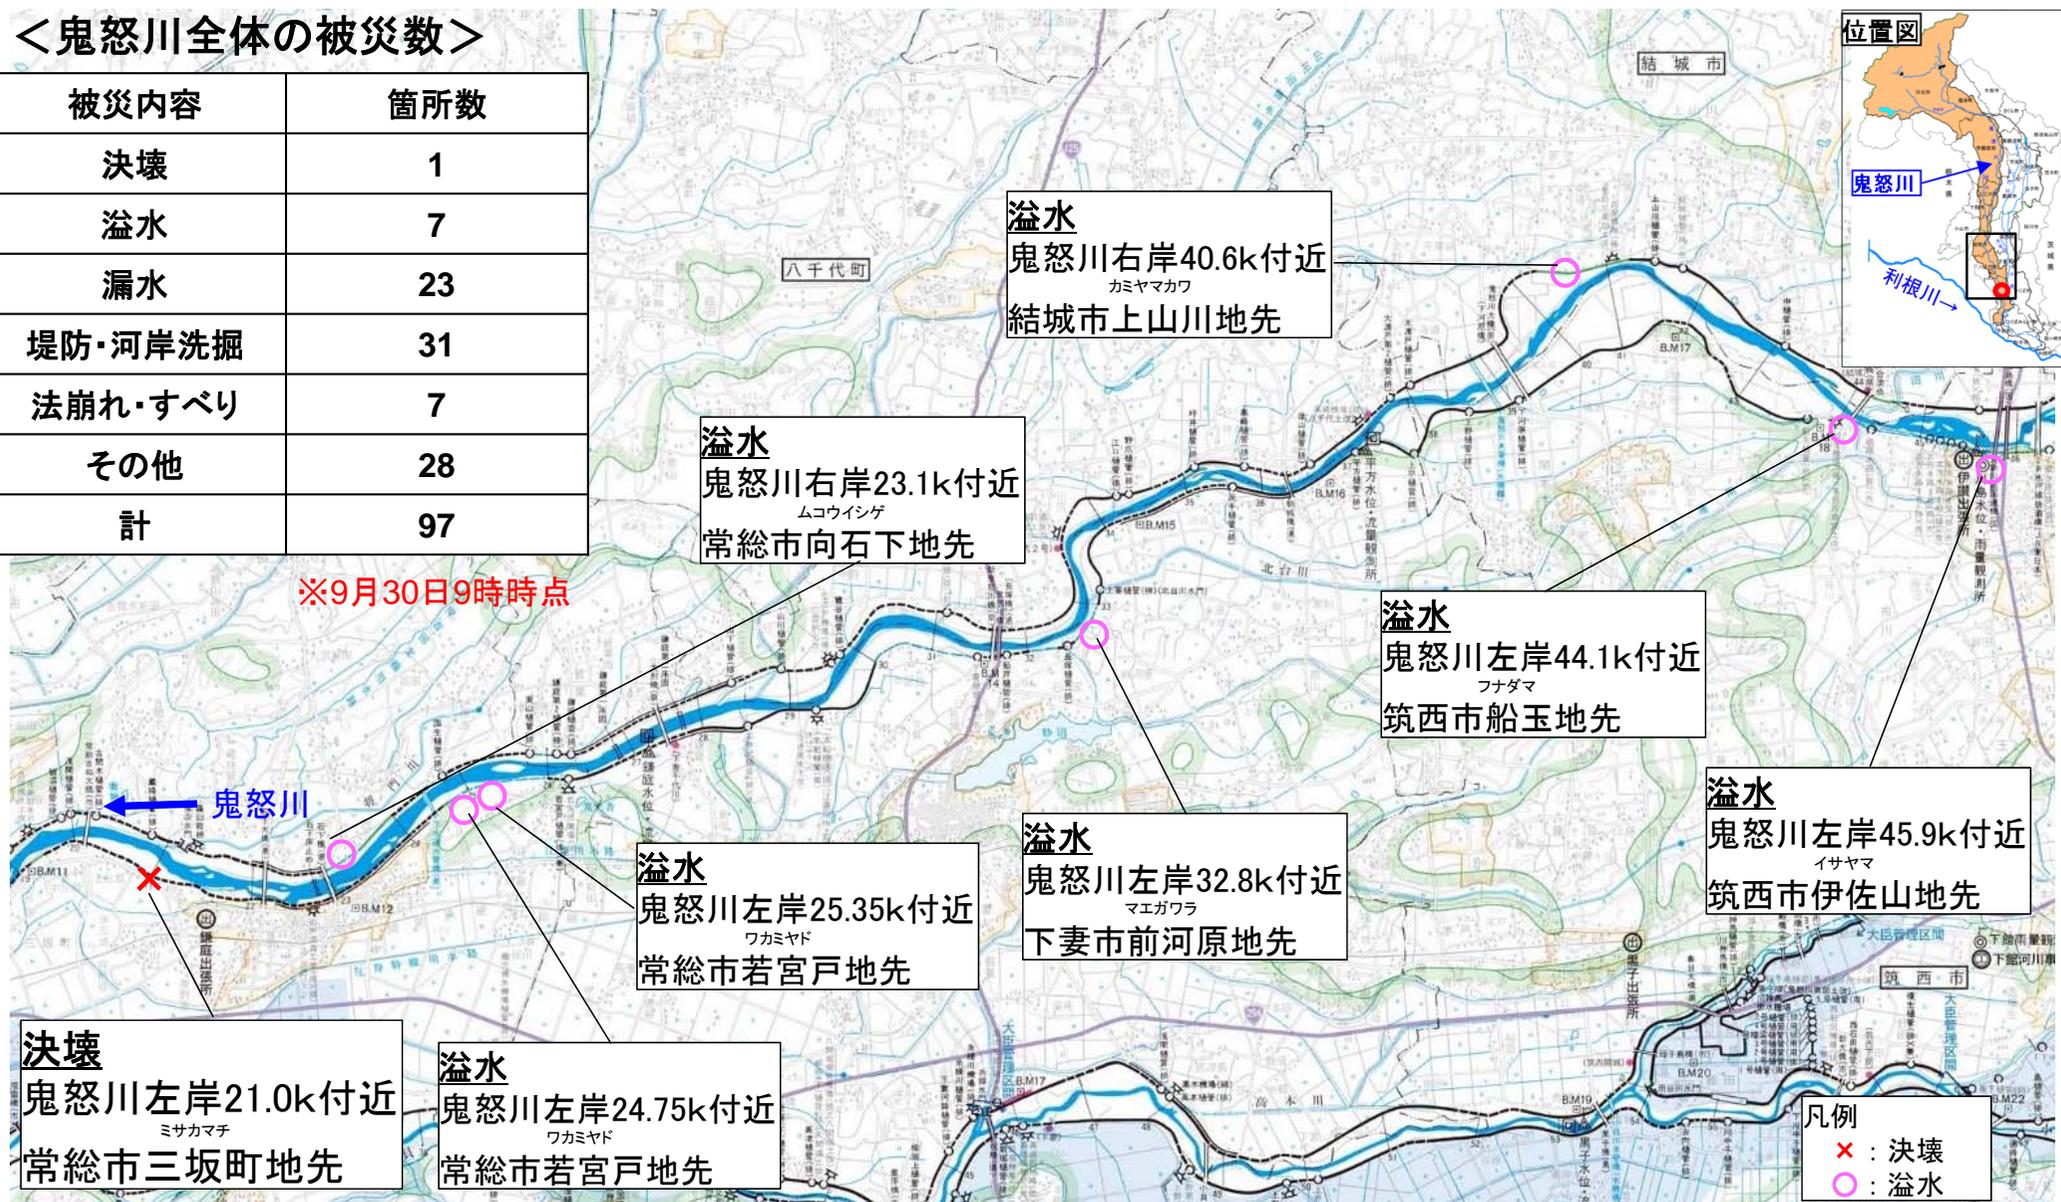
- 流下能力を上回る洪水となり、7カ所で溢水し、常総市三坂町地先で堤防が決壊(9月10日12:50)。
- ※関東地方の国管理河川の決壊は、昭和61年の利根川水系小貝川以来、29年ぶり

■ 常総市三坂町地先（鬼怒川左岸21.0km付近）における堤防決壊等に伴う氾濫により、常総市の約1/3の面積に相当する約40km²が浸水し、常総市役所も孤立した。

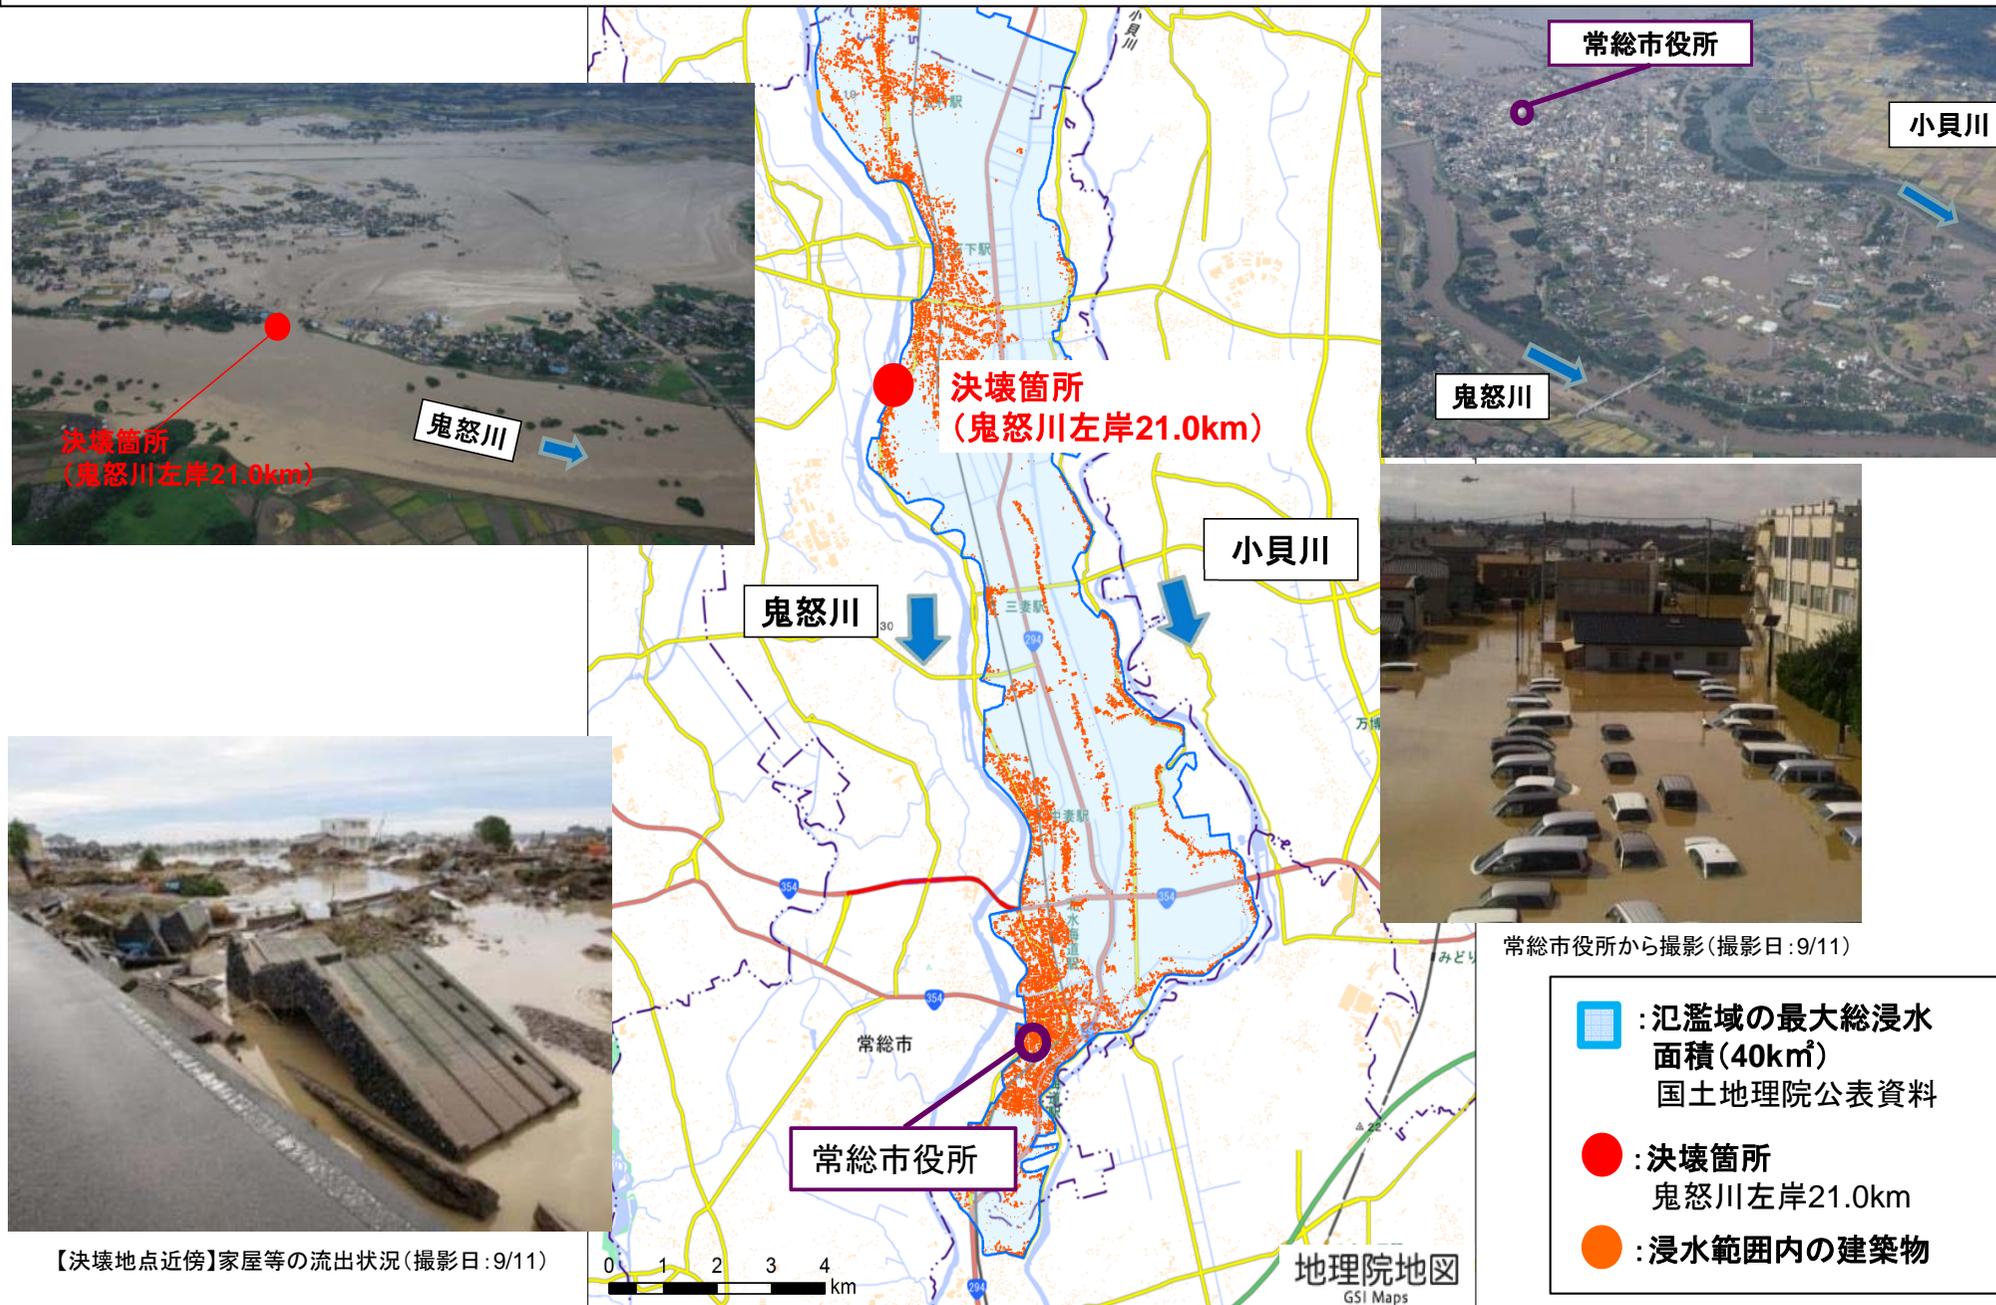
【決壊地点近傍】家屋等の流出状況(撮影日:9/11)

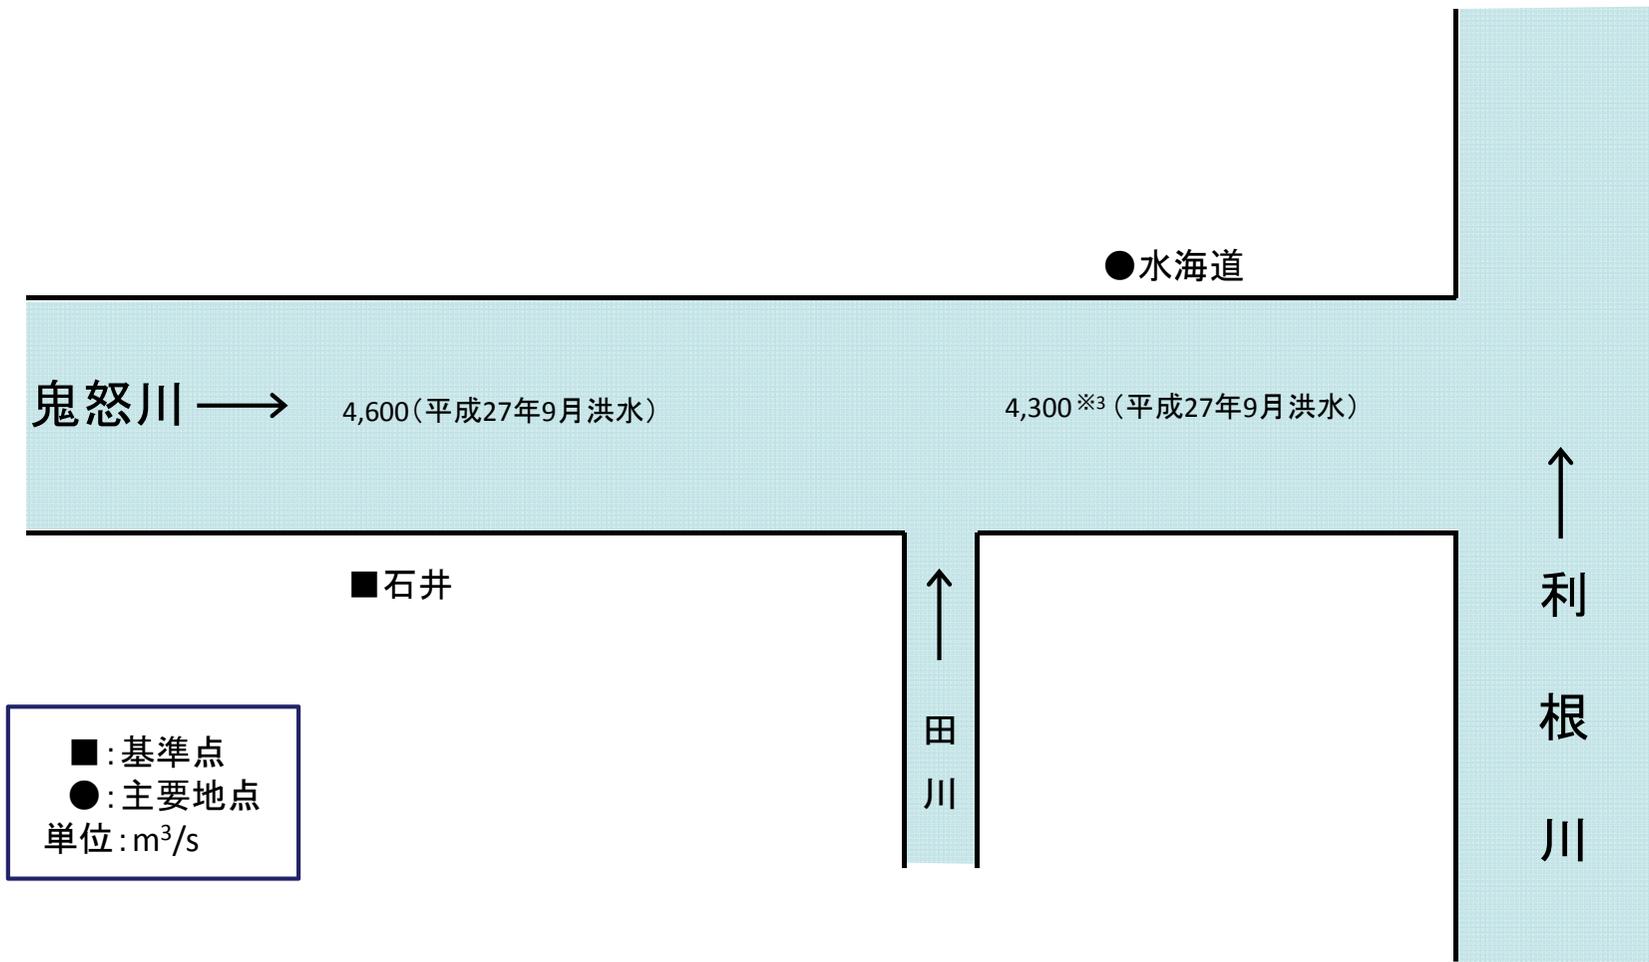
- いわゆる直轄管理区間の河川整備計画においては、再度災害の防止という観点から、戦後最大洪水を目標としていることが多い。
- 鬼怒川においては、河川整備計画の目標を基準地点石井において、既往最大洪水となった平成27年9月洪水と同規模の $6,600\text{m}^3/\text{s}$ ※¹(年超過確率 $1/40\sim 50$ ※²) とし、このうち、河道整備において対象とする流量は $4,600\text{m}^3/\text{s}$ とする。

※ 1. 洪水調節施設による調節がない場合の流量

※ 3. 氾濫しなかった場合の流量

※ 2. 「利根川の基本高水の検証について」(平成23年9月)と同様の考え方により新たな流出計算モデル(「鬼怒川における新たな流出計算モデルについて」)を構築し年超過確率の評価を行った。年超過確率とは毎年、1年間にその規模を超える洪水が発生する確率を示しています。

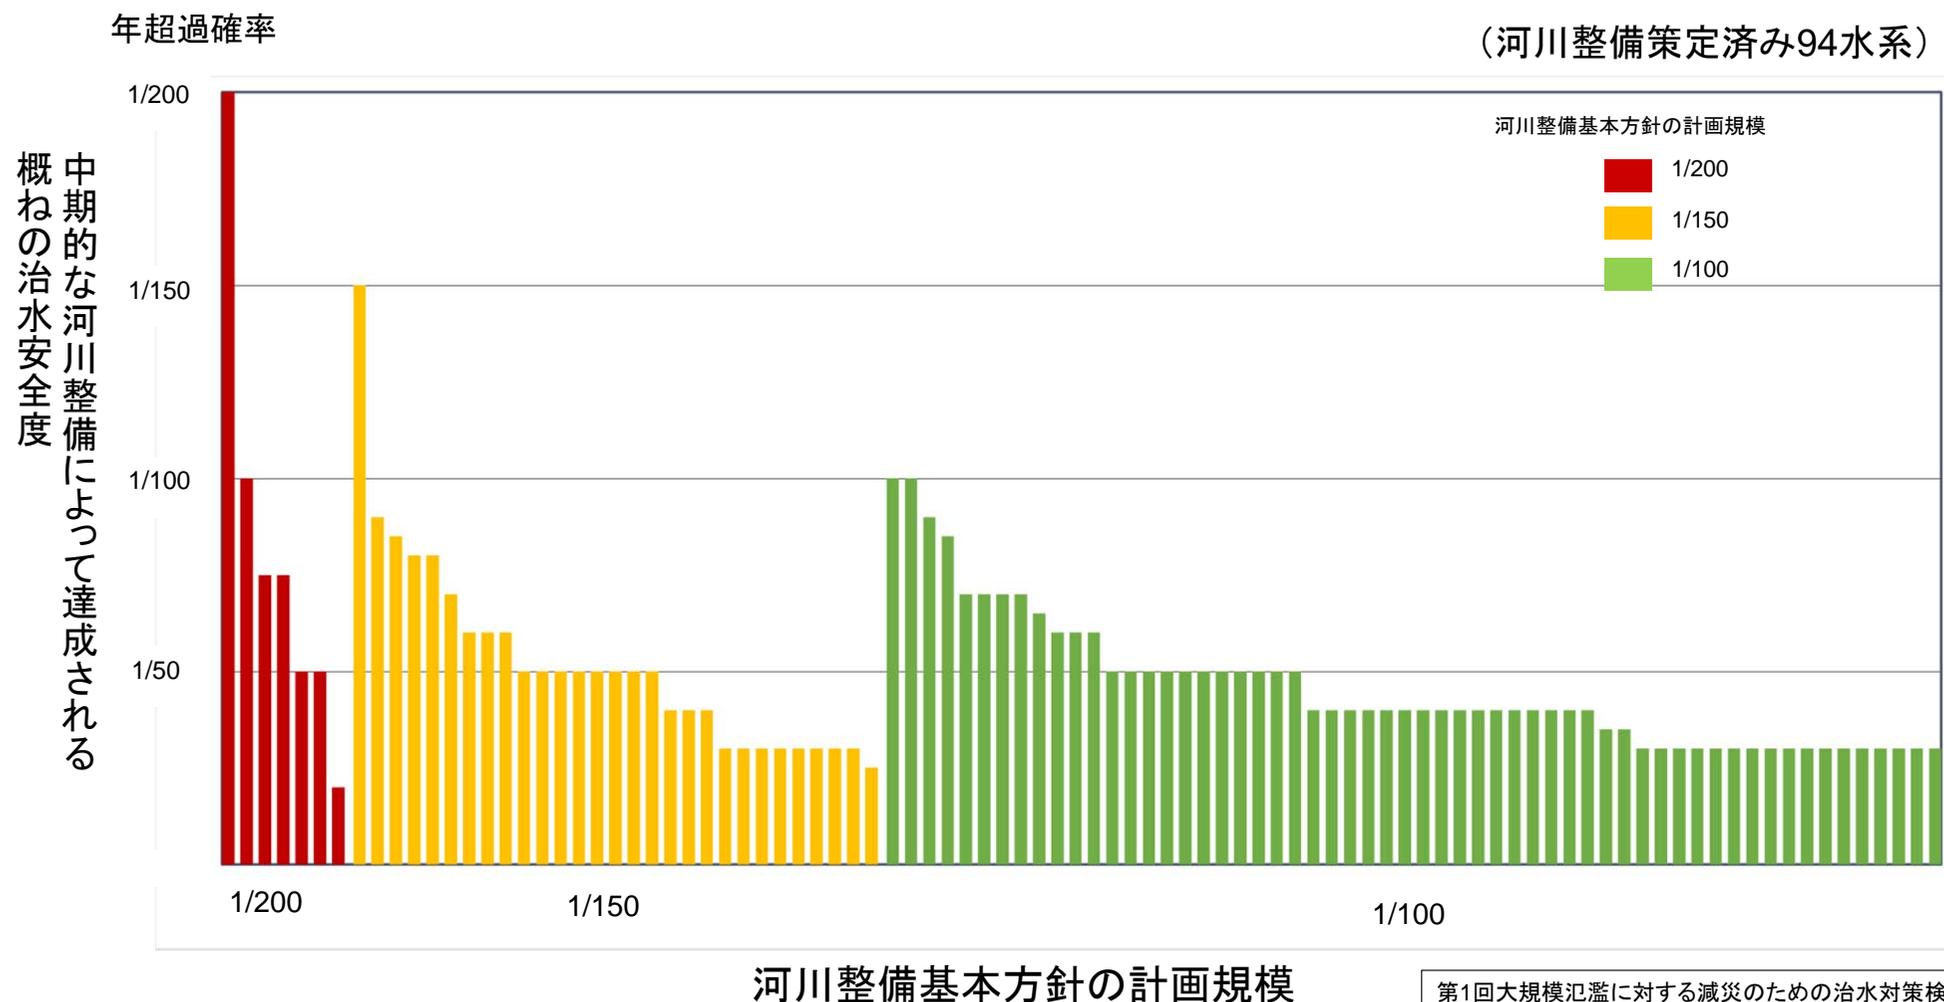
中期的な河川整備によって達成される治水安全度

- 国管理区間の河川整備計画については、戦後最大洪水または戦後第2位洪水を目標としていることが多く、20～30年間の中期的な河川整備によって達成される治水安全度は多くの河川で概ね1/30～1/50である。

※主要な基準地点における概ねの治水安全度を示している。
 ※整備途上である場合、上流が氾濫することで下流の治水安全度が確保されている場合もある。

第1回大規模氾濫に対する減災のための治水対策検討小委員会(H27.10.30)【資料4】より抜粋
