# 『平成27年9月関東・東北豪雨』に係る 洪水被害及び復旧状況等について

平成27年12月25日

国土交通省 関東地方整備局

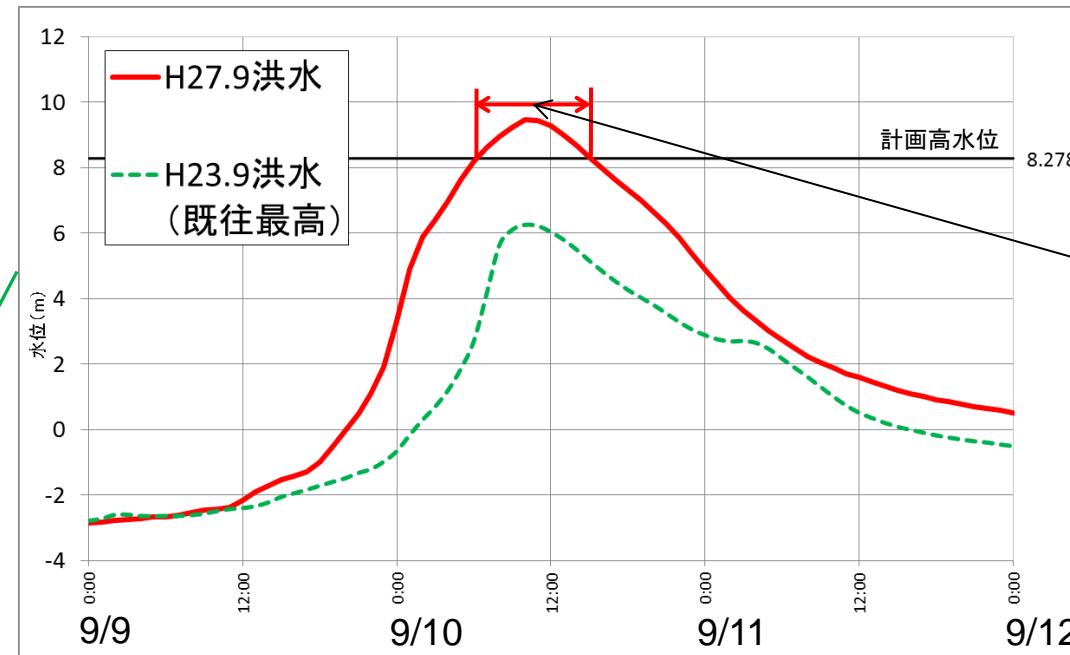
平方地点

計画高水位超過  
9月10日7時~15時  
(8時間)

※ゼロ点高: YP+22.044m  
※昭和25年から観測開始(時刻水位)

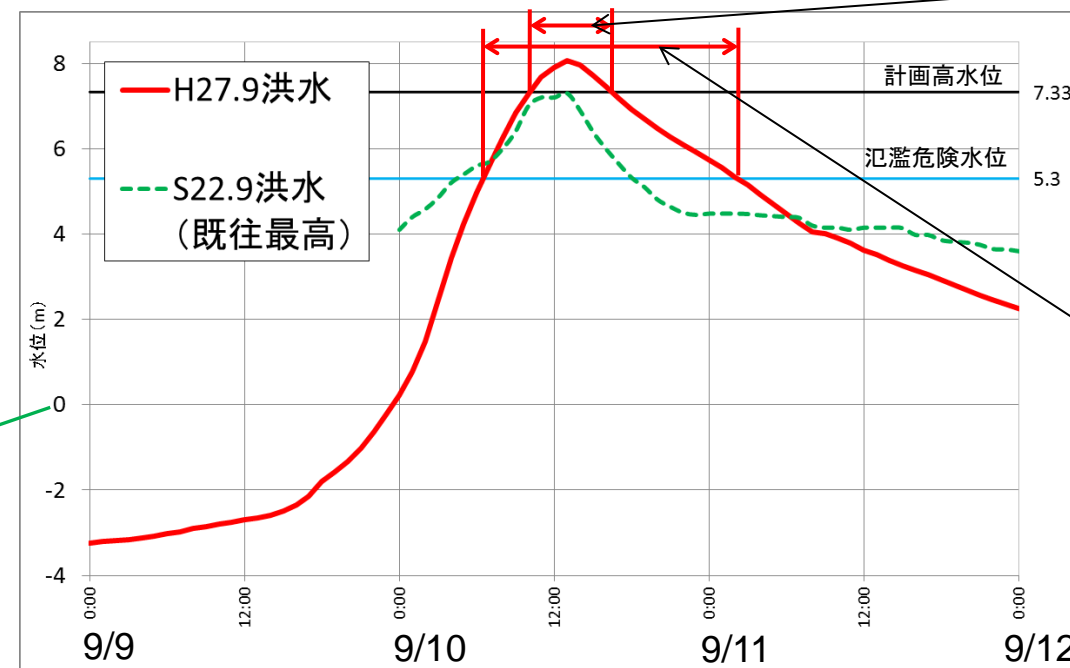
鬼怒川水海道地点

計画高水位超過  
9月10日11時~16時  
(5時間)

氾濫危険水位超過  
9月10日7時~9月11日2時  
(19時間)

※ゼロ点高: YP+9.914m  
※昭和11年から観測開始(時刻水位)

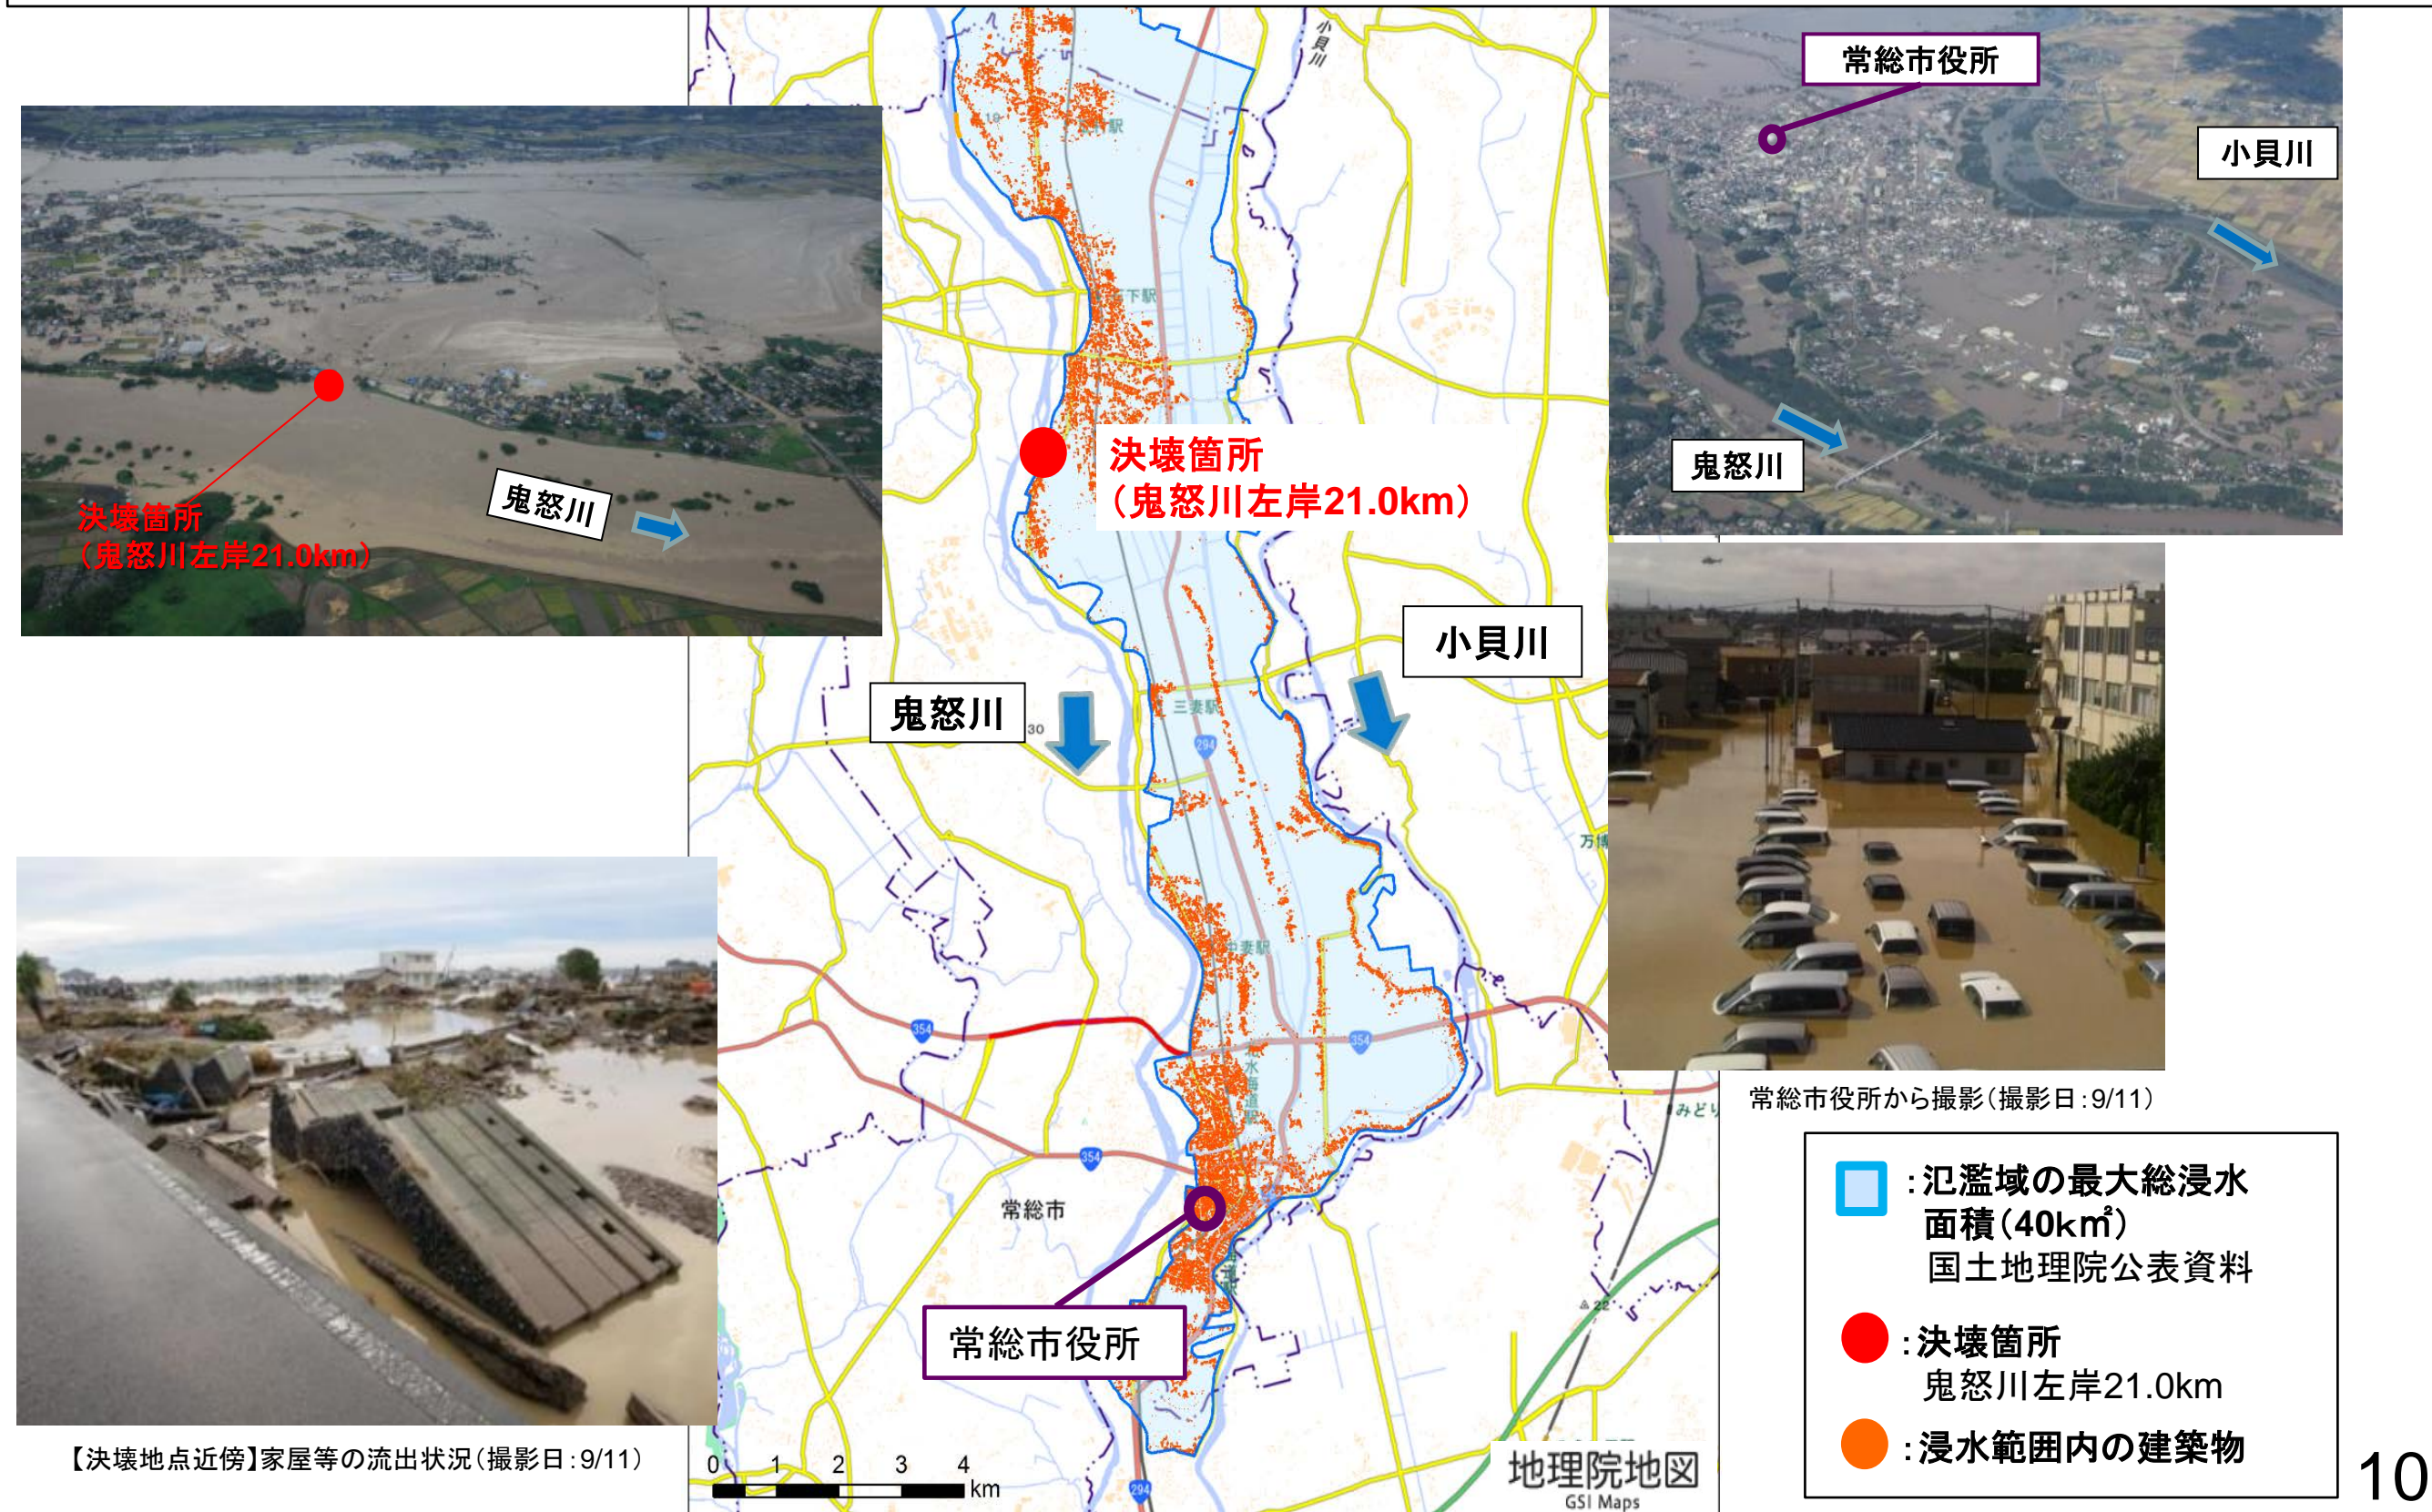
■ 常総市三坂町地先（鬼怒川左岸21.0km付近）における堤防決壊等に伴う氾濫により、常総市の約1/3の面積に相当する約40km<sup>2</sup>が浸水し、常総市役所も孤立した。

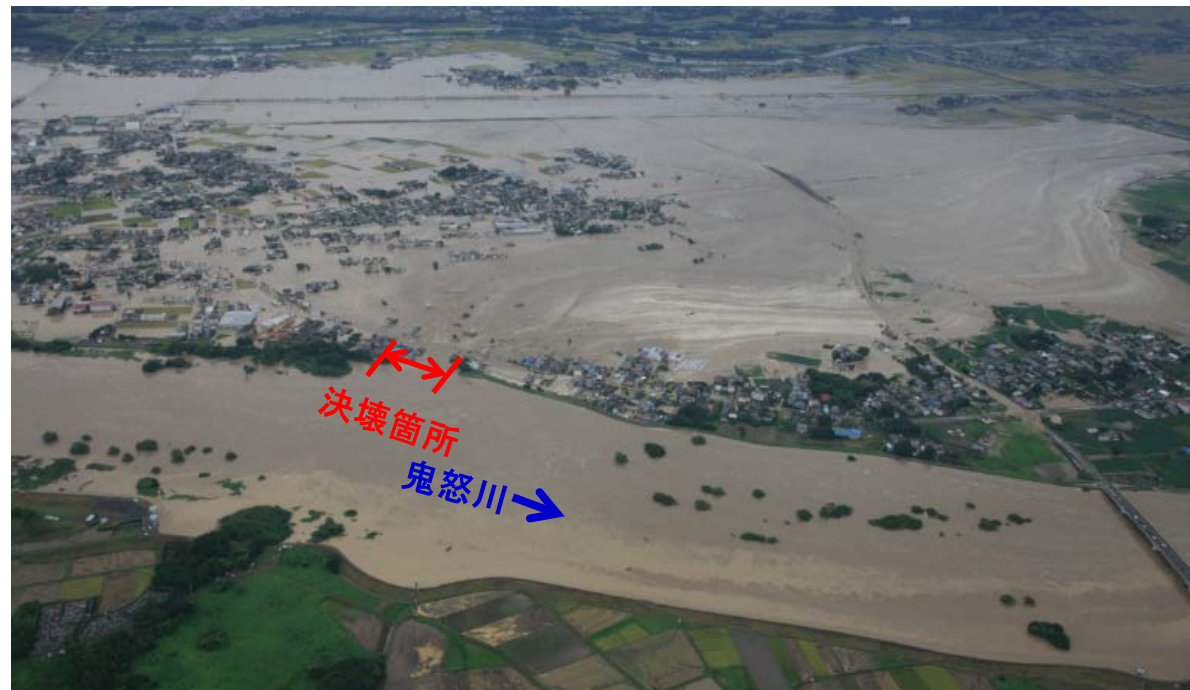
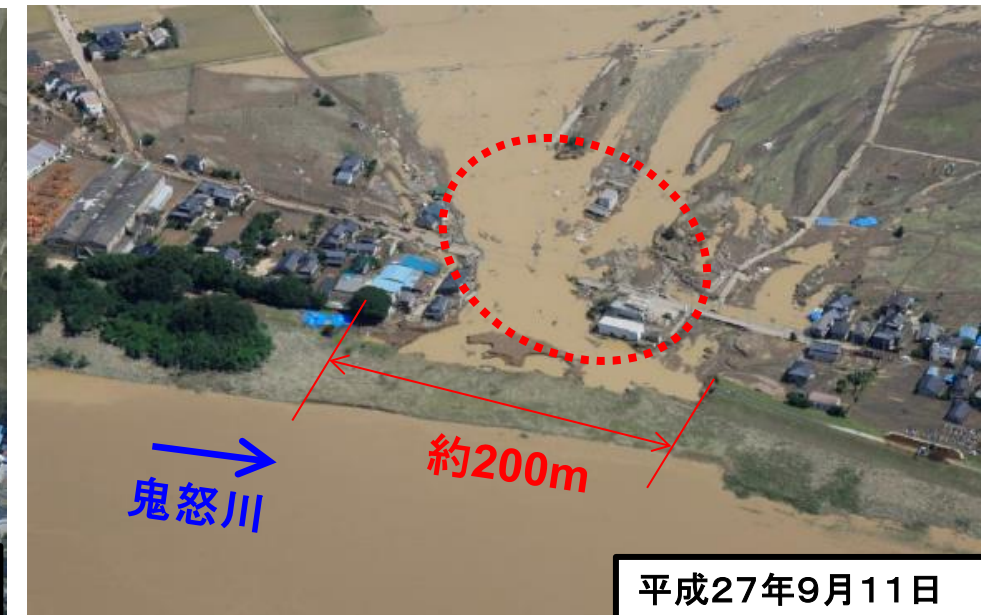
常総市三坂町地区

- 9月10日12時50分に常総市三坂町地先（左岸21k付近）で、堤防が約200m決壊。
- 決壊箇所周辺では、氾濫流により多くの家屋が流出。

- 平成27年9月10日 12時50分 堤防決壊
- 決壊幅 約200m

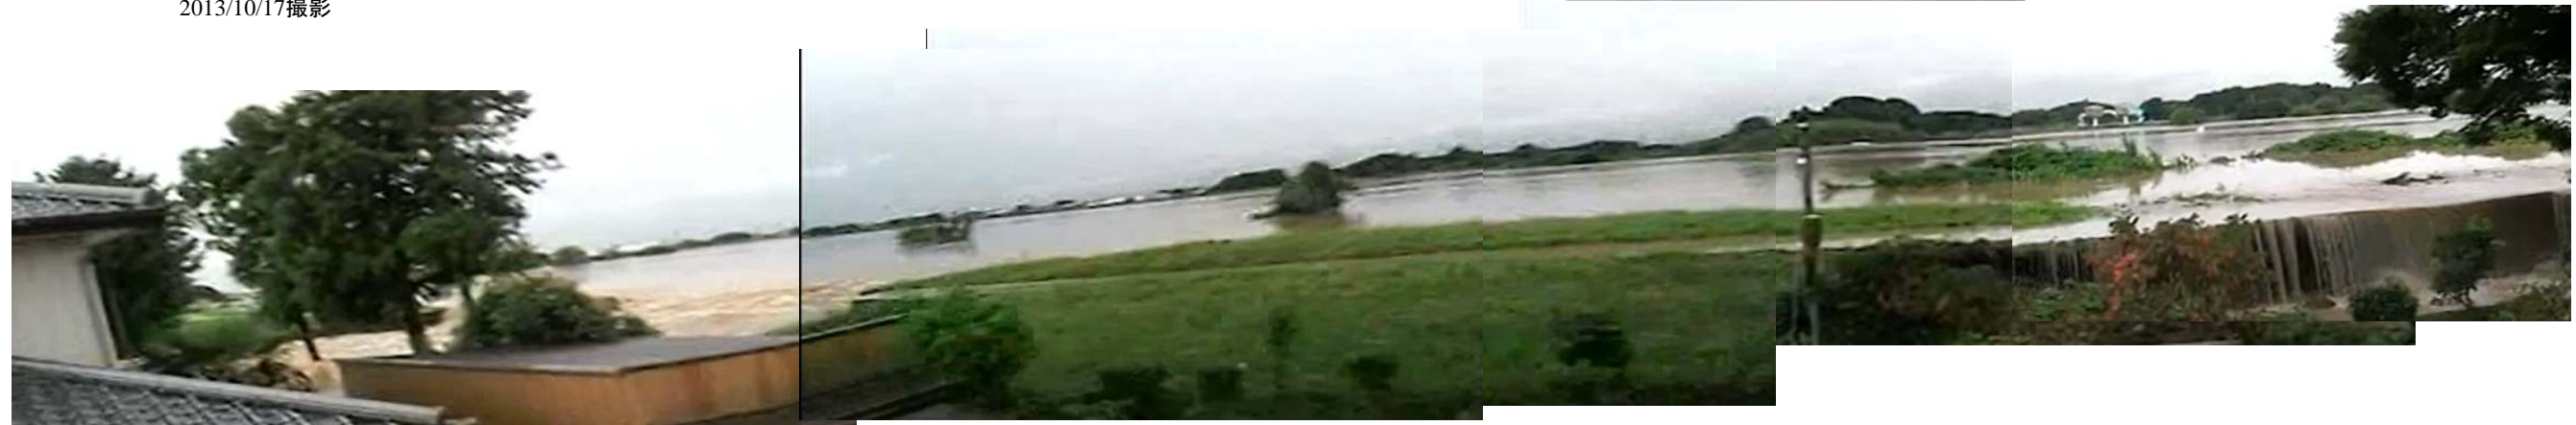
■ 鬼怒川左岸21k付近で、9月10日11時頃に越水を確認、12時頃に居住地側の堤防法尻付近で洗掘を確認、12時50分頃決壊し、最終的に決壊幅は約200mに達した。

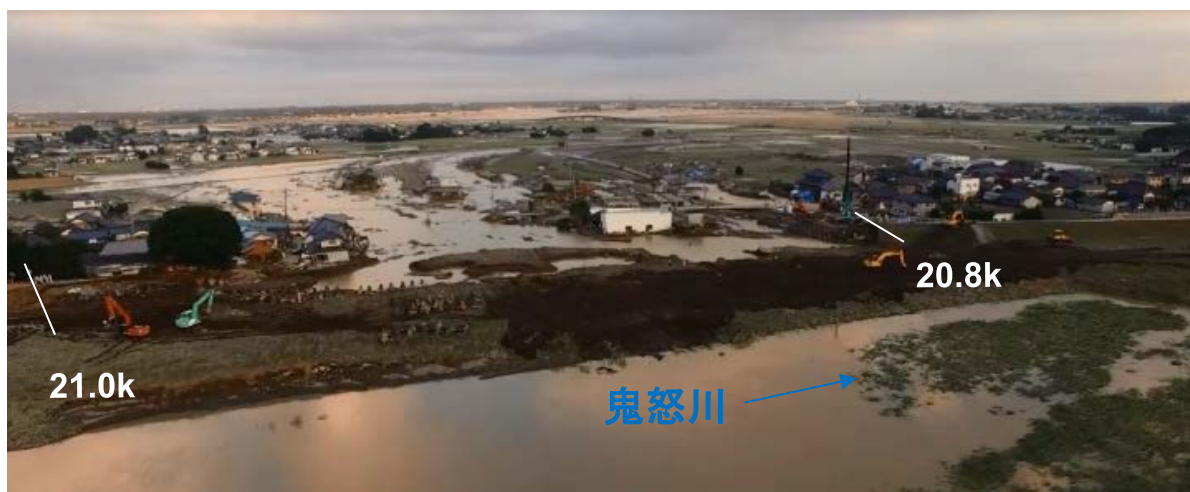
応急復旧断面

- 10日 22:00頃 仮設工着手（退避場・作業ヤード造成）
- 11日 22:20頃 根固めブロック設置開始
- 16日 5:00頃 仮堤防（盛土）完成
- 19日 23:00頃 護岸による補強工事が終了（荒締切工終了）
- 24日 20:45頃 鋼矢板による補強工事が終了  
（応急復旧終了）

【荒締切工】

【鋼矢板による補強工】

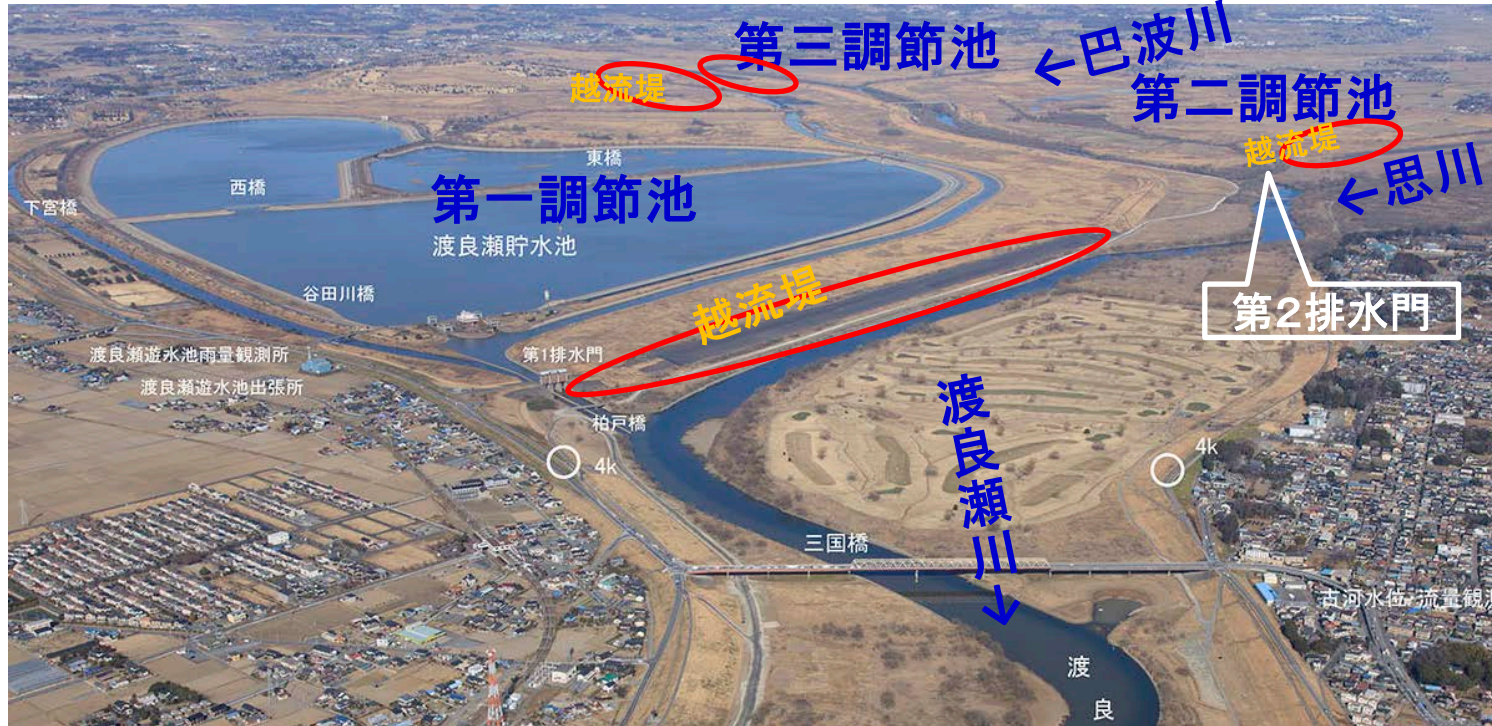
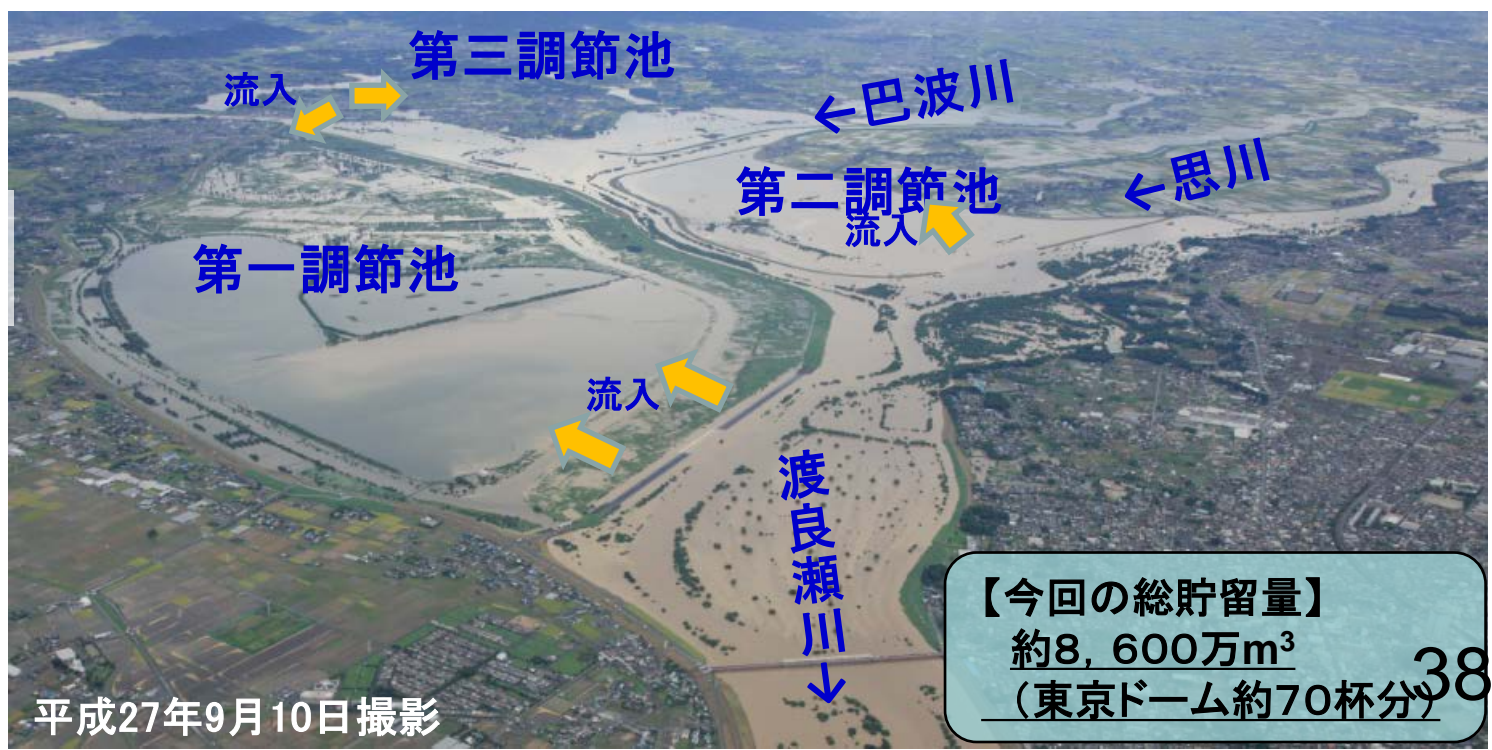
- 利根川水系思川、巴波川が越水の恐れがあったため、越流堤からの流入に加え、渡良瀬遊水地第2調節池の第2排水門を開き洪水を調節池内に取り込む
- 渡良瀬遊水地全体で、約8,600万m<sup>3</sup>の洪水を貯め、下流河川の洪水被害の軽減に貢献

第2排水門からの流入状況

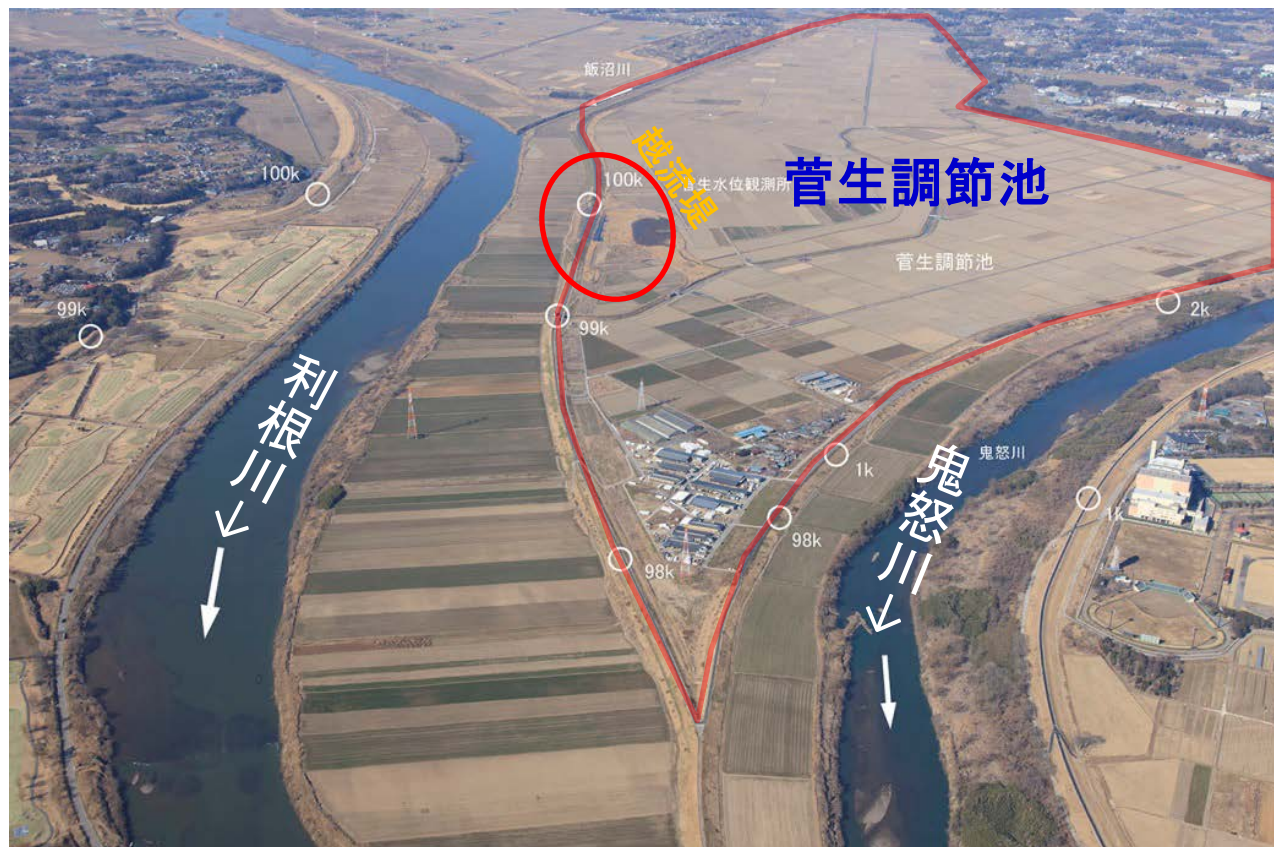
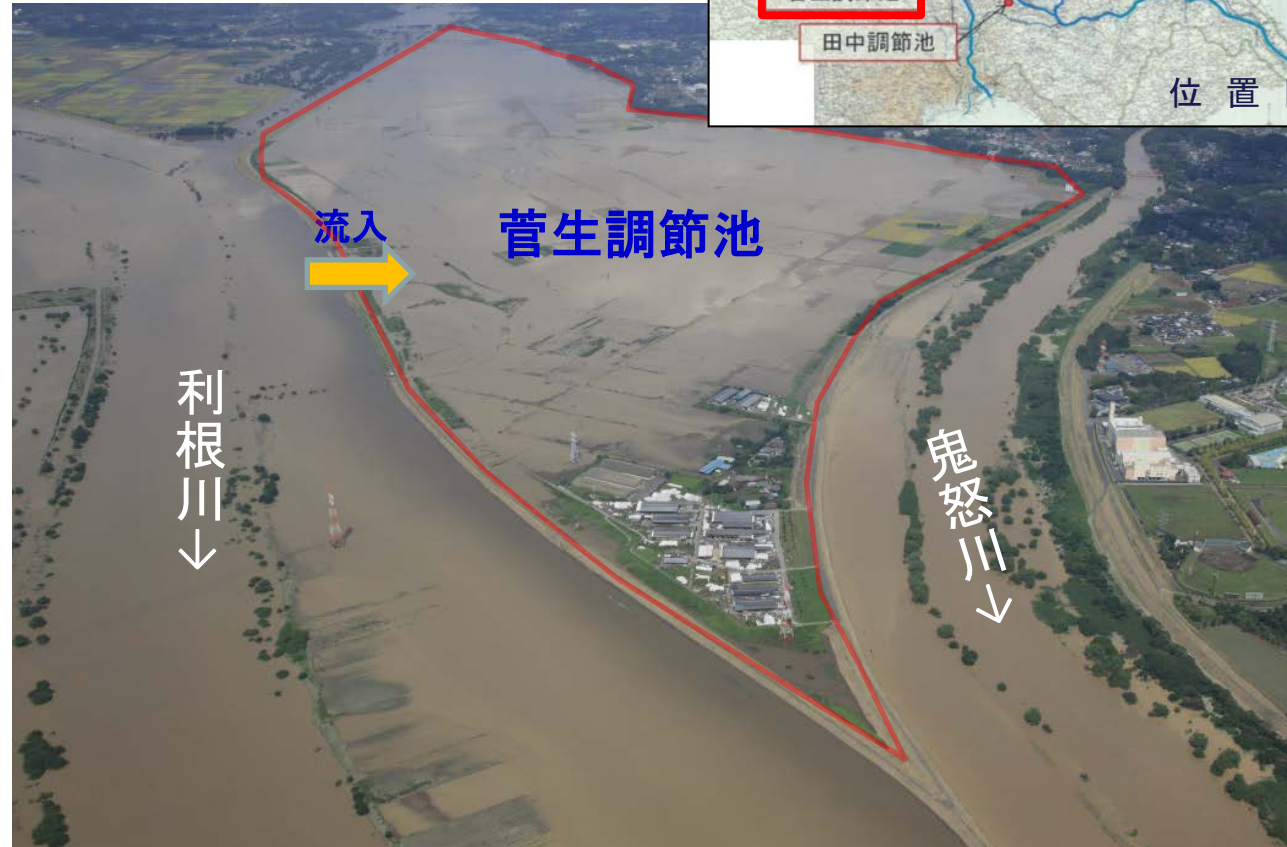
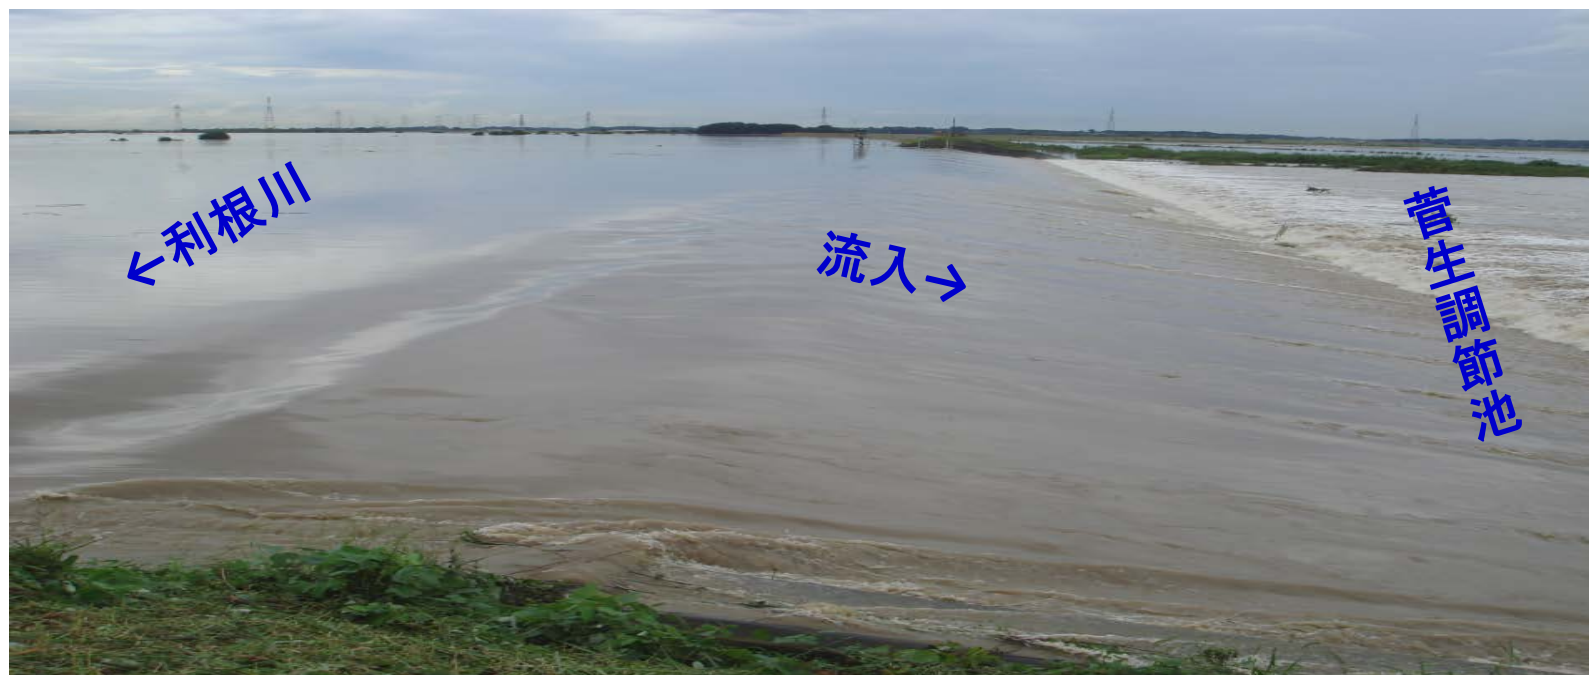
## 菅生調節池 流入状況

**【今回の総貯留量】**  
約823万 $m^3$   
(東京ドーム約7杯分)

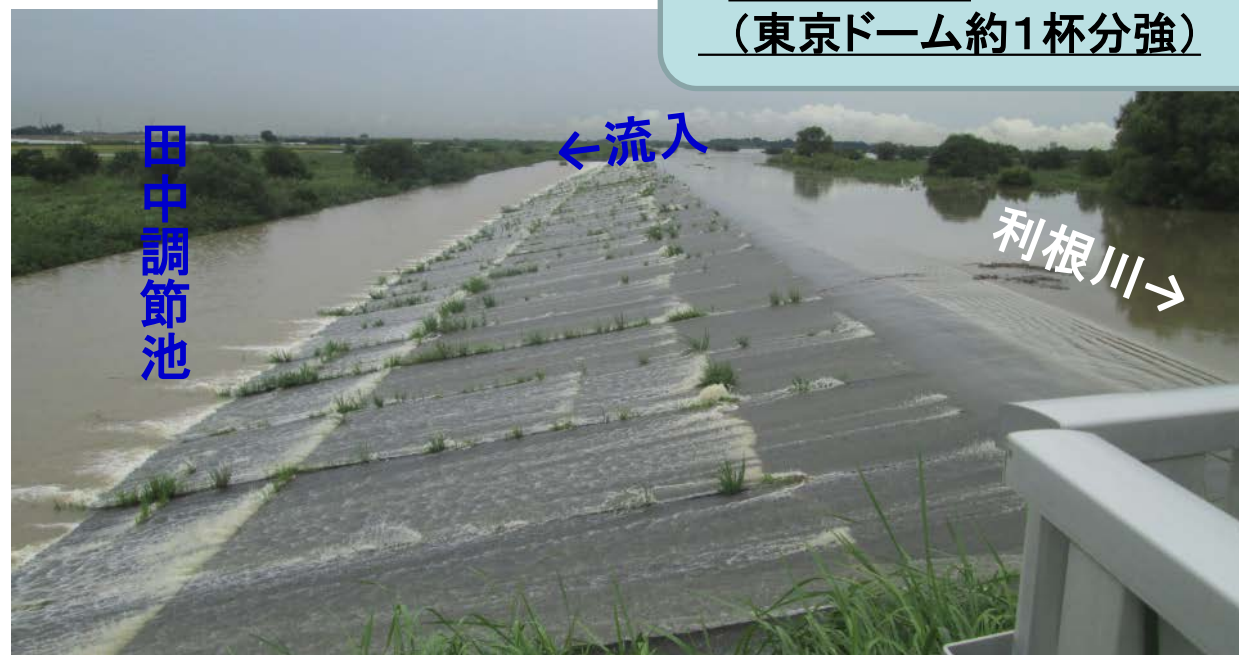
### ・流入状況(田中調節池)

【今回の総貯留量】  
約162万m<sup>3</sup>  
(東京ドーム約1杯分強)

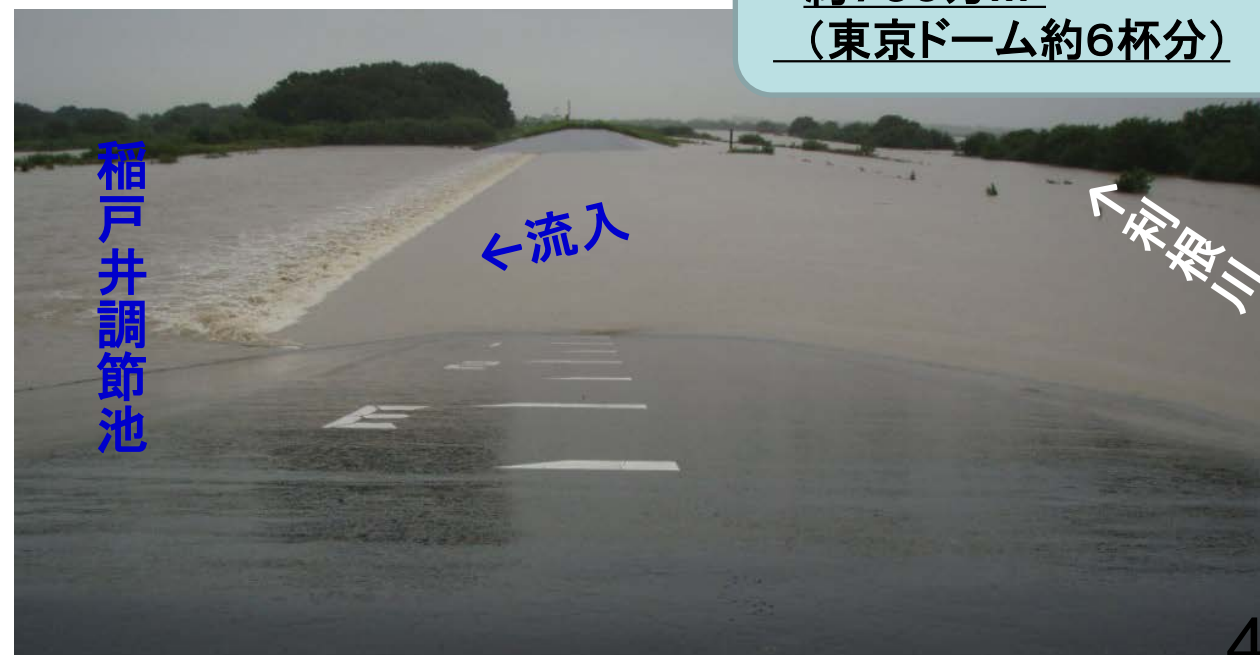
### ・流入状況(稲戸井調節池)

【今回の総貯留量】  
約759万m<sup>3</sup>  
(東京ドーム約6杯分)
