平成27年9月台風18号による 烏・神流川流域の出水状況

(9月17日速報)

高崎河川国道事務所

烏・神流川流域の出水状況(概要)

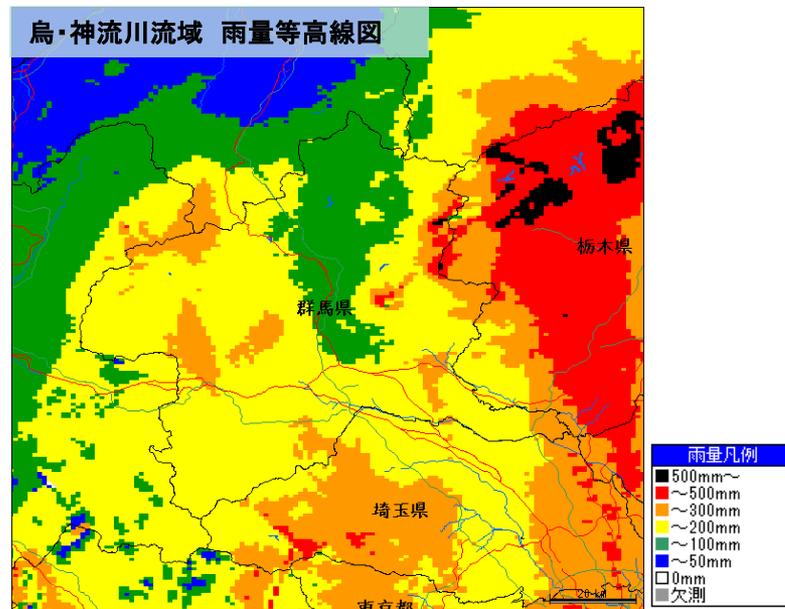
9月8日1時~9月9日24時の等雨量曲線図

烏川・神流川流域では、秋雨前線や台風18号等の影響により9月5日夜から雨が降り始め、台風の接近により8日から10日にかけて断続的に強い雨が降りました。[最大時間雨量は箕輪雨量観測所(藤岡市下日野甲2937)9日12時31mm/h]

9月8日1時から9日24時までの2日間雨量は、烏川流域で162mm、碓氷川流域で176mm、鍬川流域143mm、神流川流域146mmを観測しました。

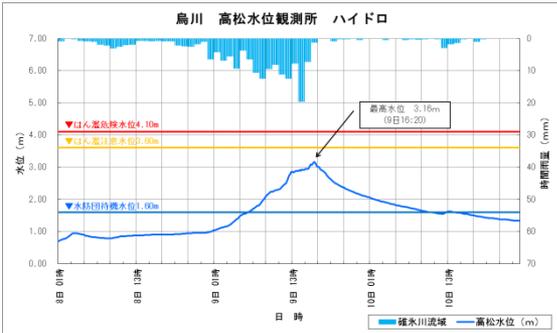
高松 水位観測所水位

9日6時20分に烏川高松水位観測所で、8時20分に鍬川山名水位観測所で、8時30分に神流川若泉水位観測所で、9時40分に烏川岩鼻水位観測所で、それぞれ「水防団待機水位(レベル1)」を超え、11時00分に鍬川山名水位観測所で、12時30分に神流川若泉水位観測所で、はん濫注意水位を超えました。各河川の水位は、烏川(高松水位観測所)3.16m(9日16時20分)、烏川(岩鼻水位観測所)2.18m(9日14時40分、15時00分)、鍬川(山名水位観測所)3.09m(9日13時20分)、神流川(若泉水位観測所)3.43m(9日13時00分)を観測しました。
