掘削水路等による車両侵入抑止対策  
および  
水際再生ゾーンの整備について  
(案)

平成28年3月3日

利根川上流河川事務所

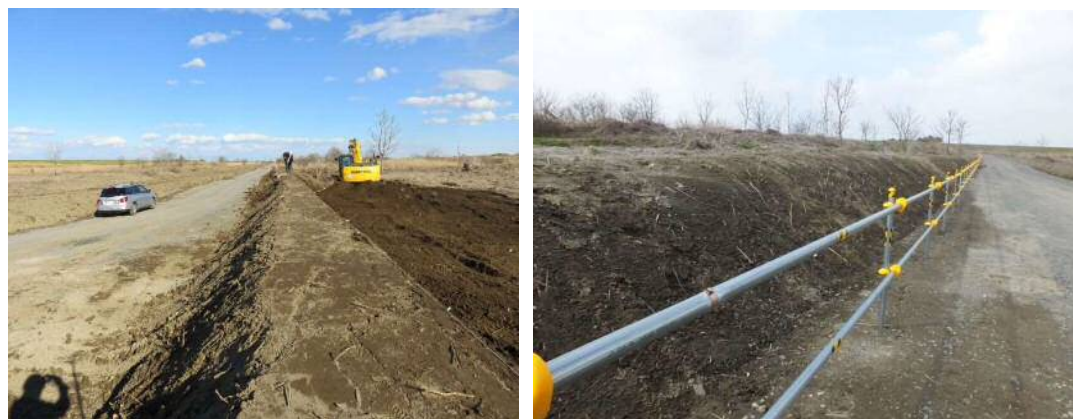
- オフロード車両の愛好者は自然の厳しい凸凹地形の走行を目的としていることから、高さ・幅で侵入を防止することは不可能である。（現に、たまり池周辺では、高さ2m以上勾配30°以上のマウンドを自在に走行している）
- 将来的には盛土上に草木が生育することで、自然のバリアー形成が期待される。
- 余り高い盛土にすると、盛土としての安全性確保が困難になる。

従って、「明らかに侵入を拒もうとしている」という意思を利用者に伝える意味で、人が容易に登れない高さ、樹木が生育できる程度の幅が必要と考えられる。

→高さ：1.0~1.5m

※背の高さにもよるが、人が容易に登れない高さ（勾配1:1.5）

→幅：1.0m（特別な施工を必要としない素盛りで安定する盛土幅として。幅が広いと盛土上がコースになる恐れがあるため広すぎない必要もあり）

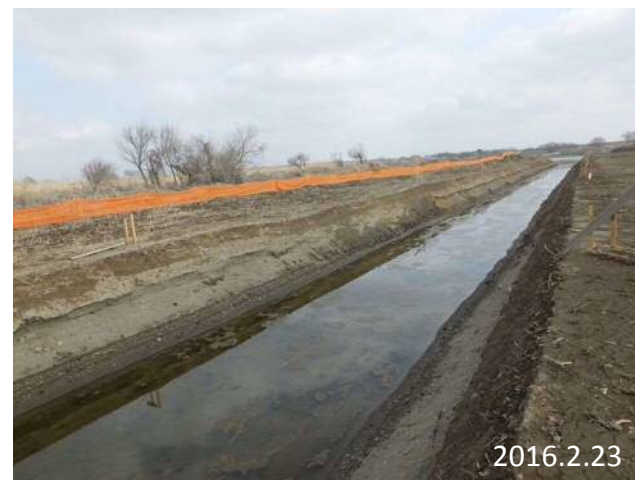
## ■ 掘削水路の基本断面(イメージ)

- 工事用道路沿いに水路を掘削する。
- 車両侵入抑止に寄与するような法面の高さ、水路幅、水深の確保などに留意した水路の掘削・整備を行う。
- 堆積している土の厚み等、現場の状況によっては、段階的に掘り下げること検討する。
- 素掘りとし、河床や水位、植生の変化を観測していくこと基本として、場合によっては、必要な対策を実施する。

※掘削現場の現状地形や地質等を確認の上、素掘りでも安定的な斜面となる傾斜とする。

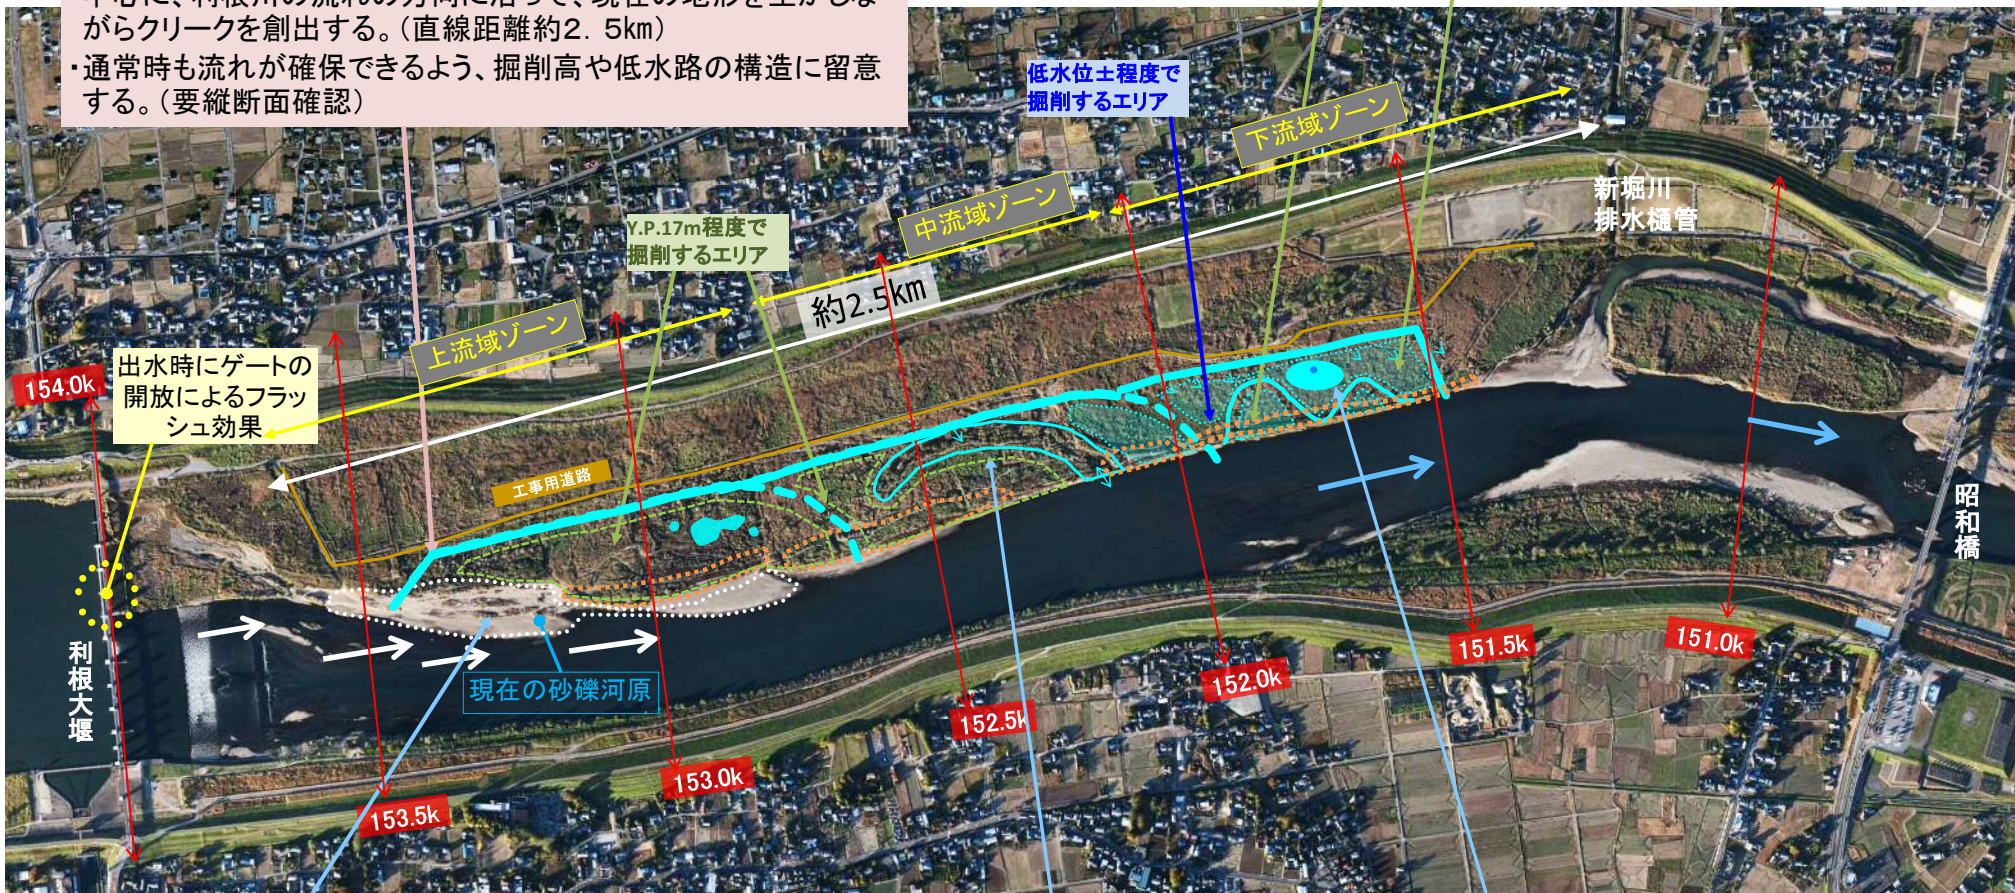
- ・現時点で既に段差のある左岸高水敷中央の工事用道路沿いを中心に、利根川の流れの方向に沿って、現在の地形を生かしながらクリークを創出する。(直線距離約2.5km)
- ・通常時も流れが確保できるよう、掘削高や低水路の構造に留意する。(要縦断面確認)

- ・掘削水路と本川との間を低水位程度に掘削し、水位の変化によって生じる浅場環境を創出。

- ・地盤を掘削するとともに、利根大堰のゲート運用や掘削水路からのフラッシュ効果に基づく砂礫河原の再生を検討する。

- ・既存のたまり池を保全・再生する。池周辺の樹木も一部保全する。

- ・地盤を凹凸を付けながら掘削することにより、多様な湿地環境を創出する。

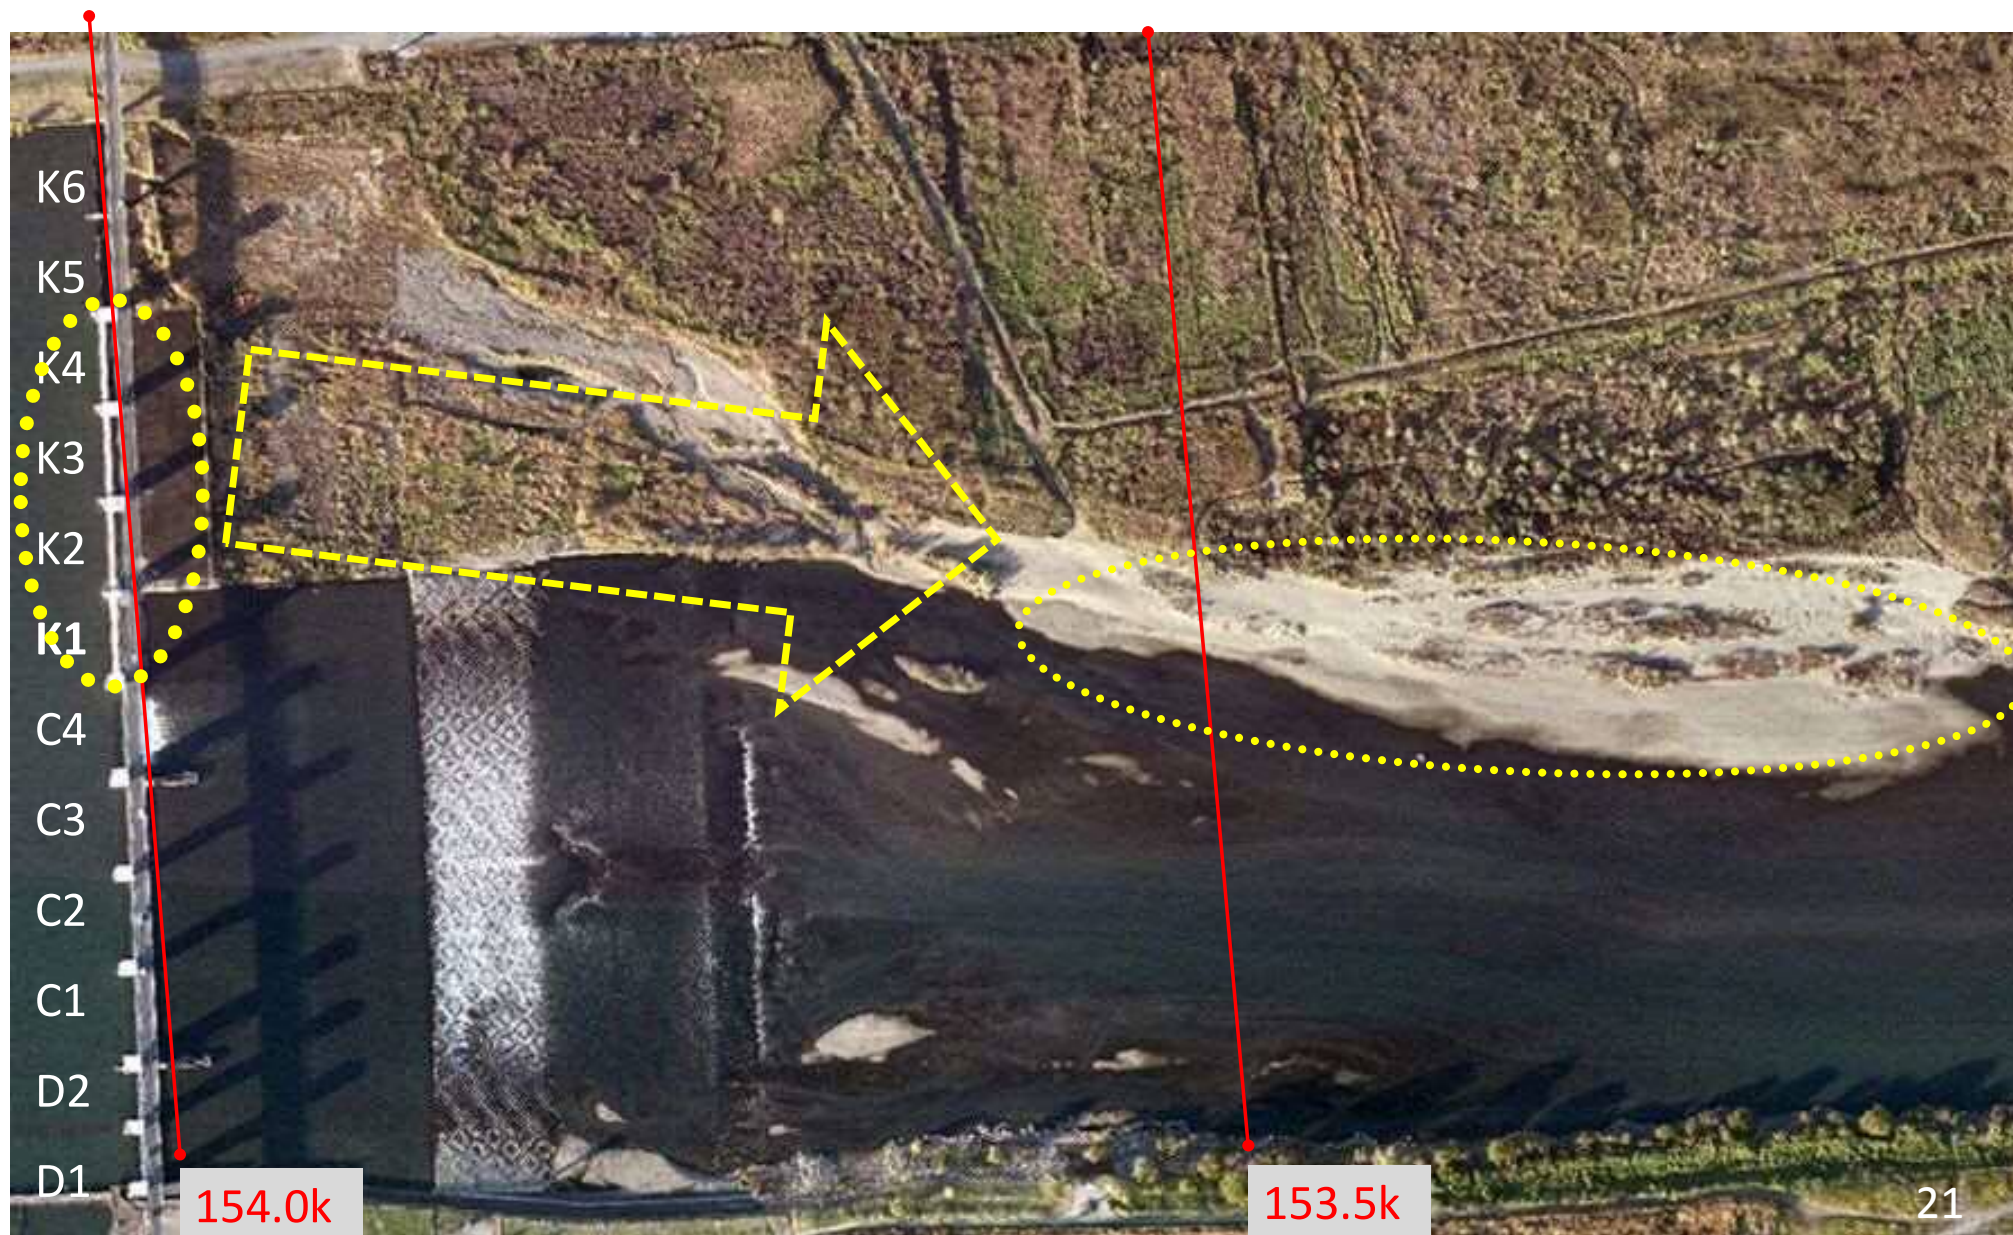
出水時に利根大堰「洪水吐ゲート」からの放流を継続的に実施し、フラッシュ効果による砂礫河原の維持拡大をはかる。

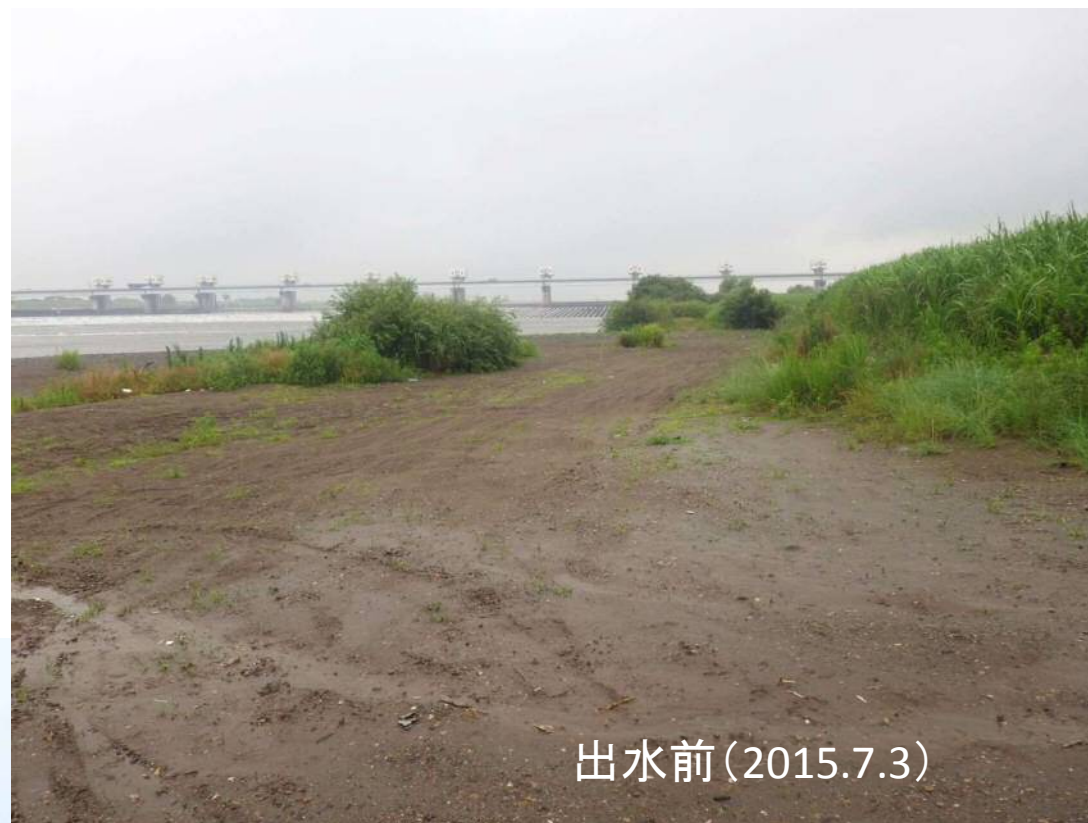
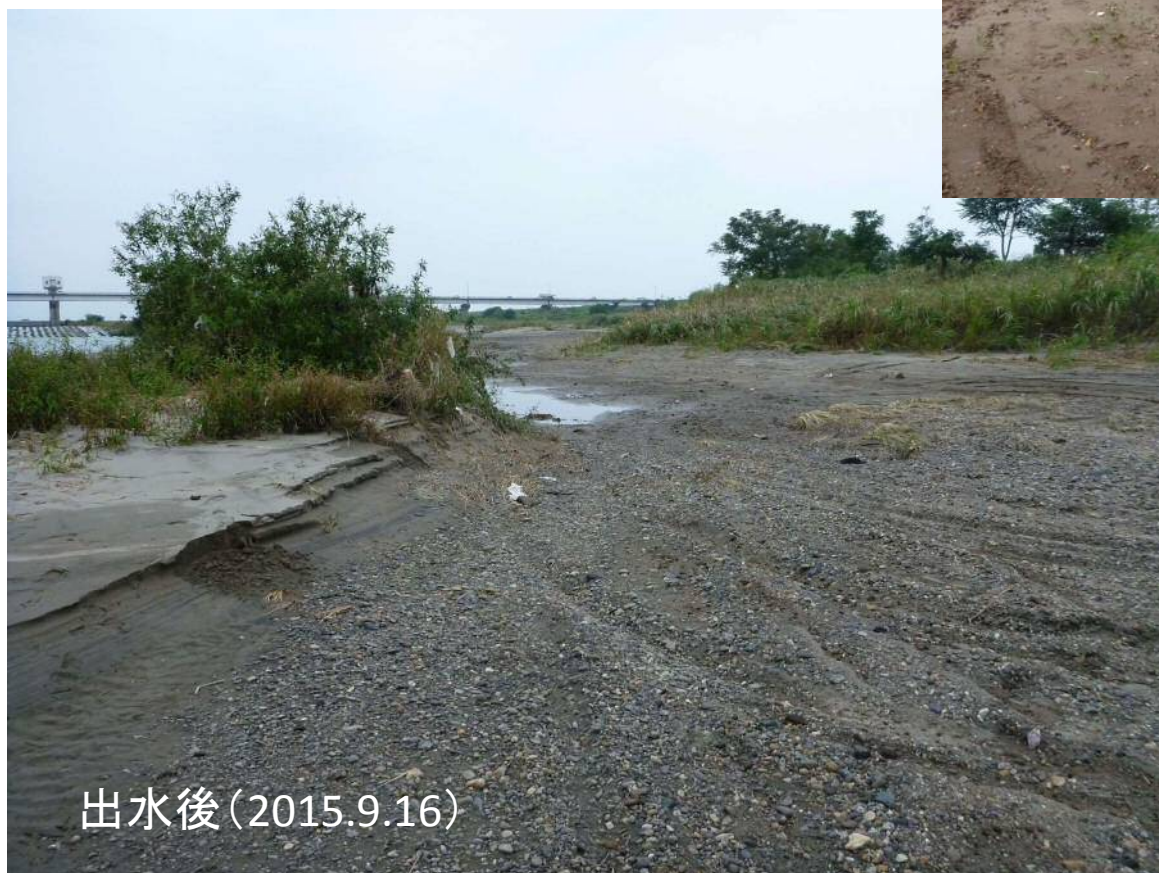
＜参考＞フラッシュ効果のイメージ  
(H27年9月の出水前後のほぼ同じ場所にお  
ける岸際環境の比較)
