利根川下流部における洪水時の主な特徴

利根川下流部の現状と取組状況

利根川下流部の重要水防箇所（1 / 2）

減災のための目標(案)について

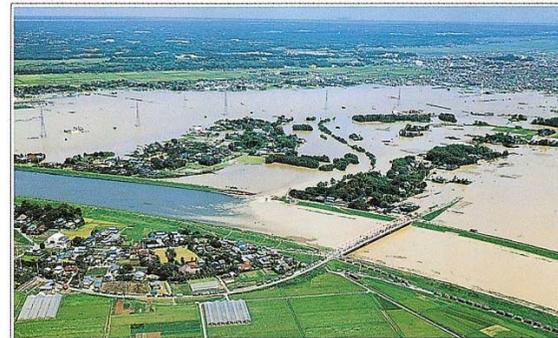
昭和56年8月
龍ヶ崎市 利根川水系小貝川堤防決壊

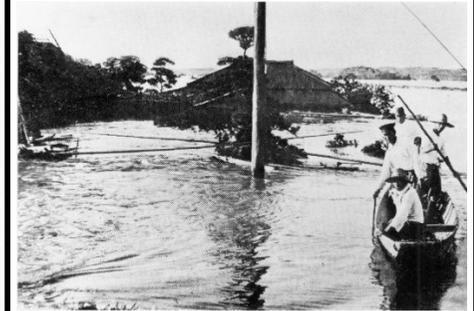
昭和16年7月
茨城県北相馬郡高須村小通幸谷地内

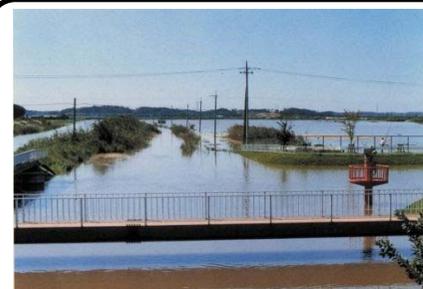
昭和57年9月
千葉県下総町尾羽根川排水機場

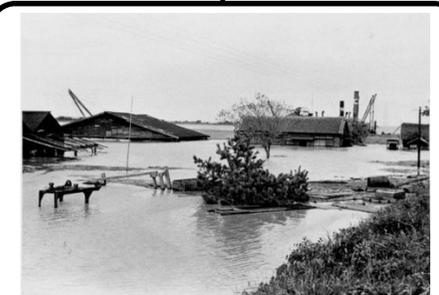
昭和23年9月
千葉県香取郡佐原町船戸地先

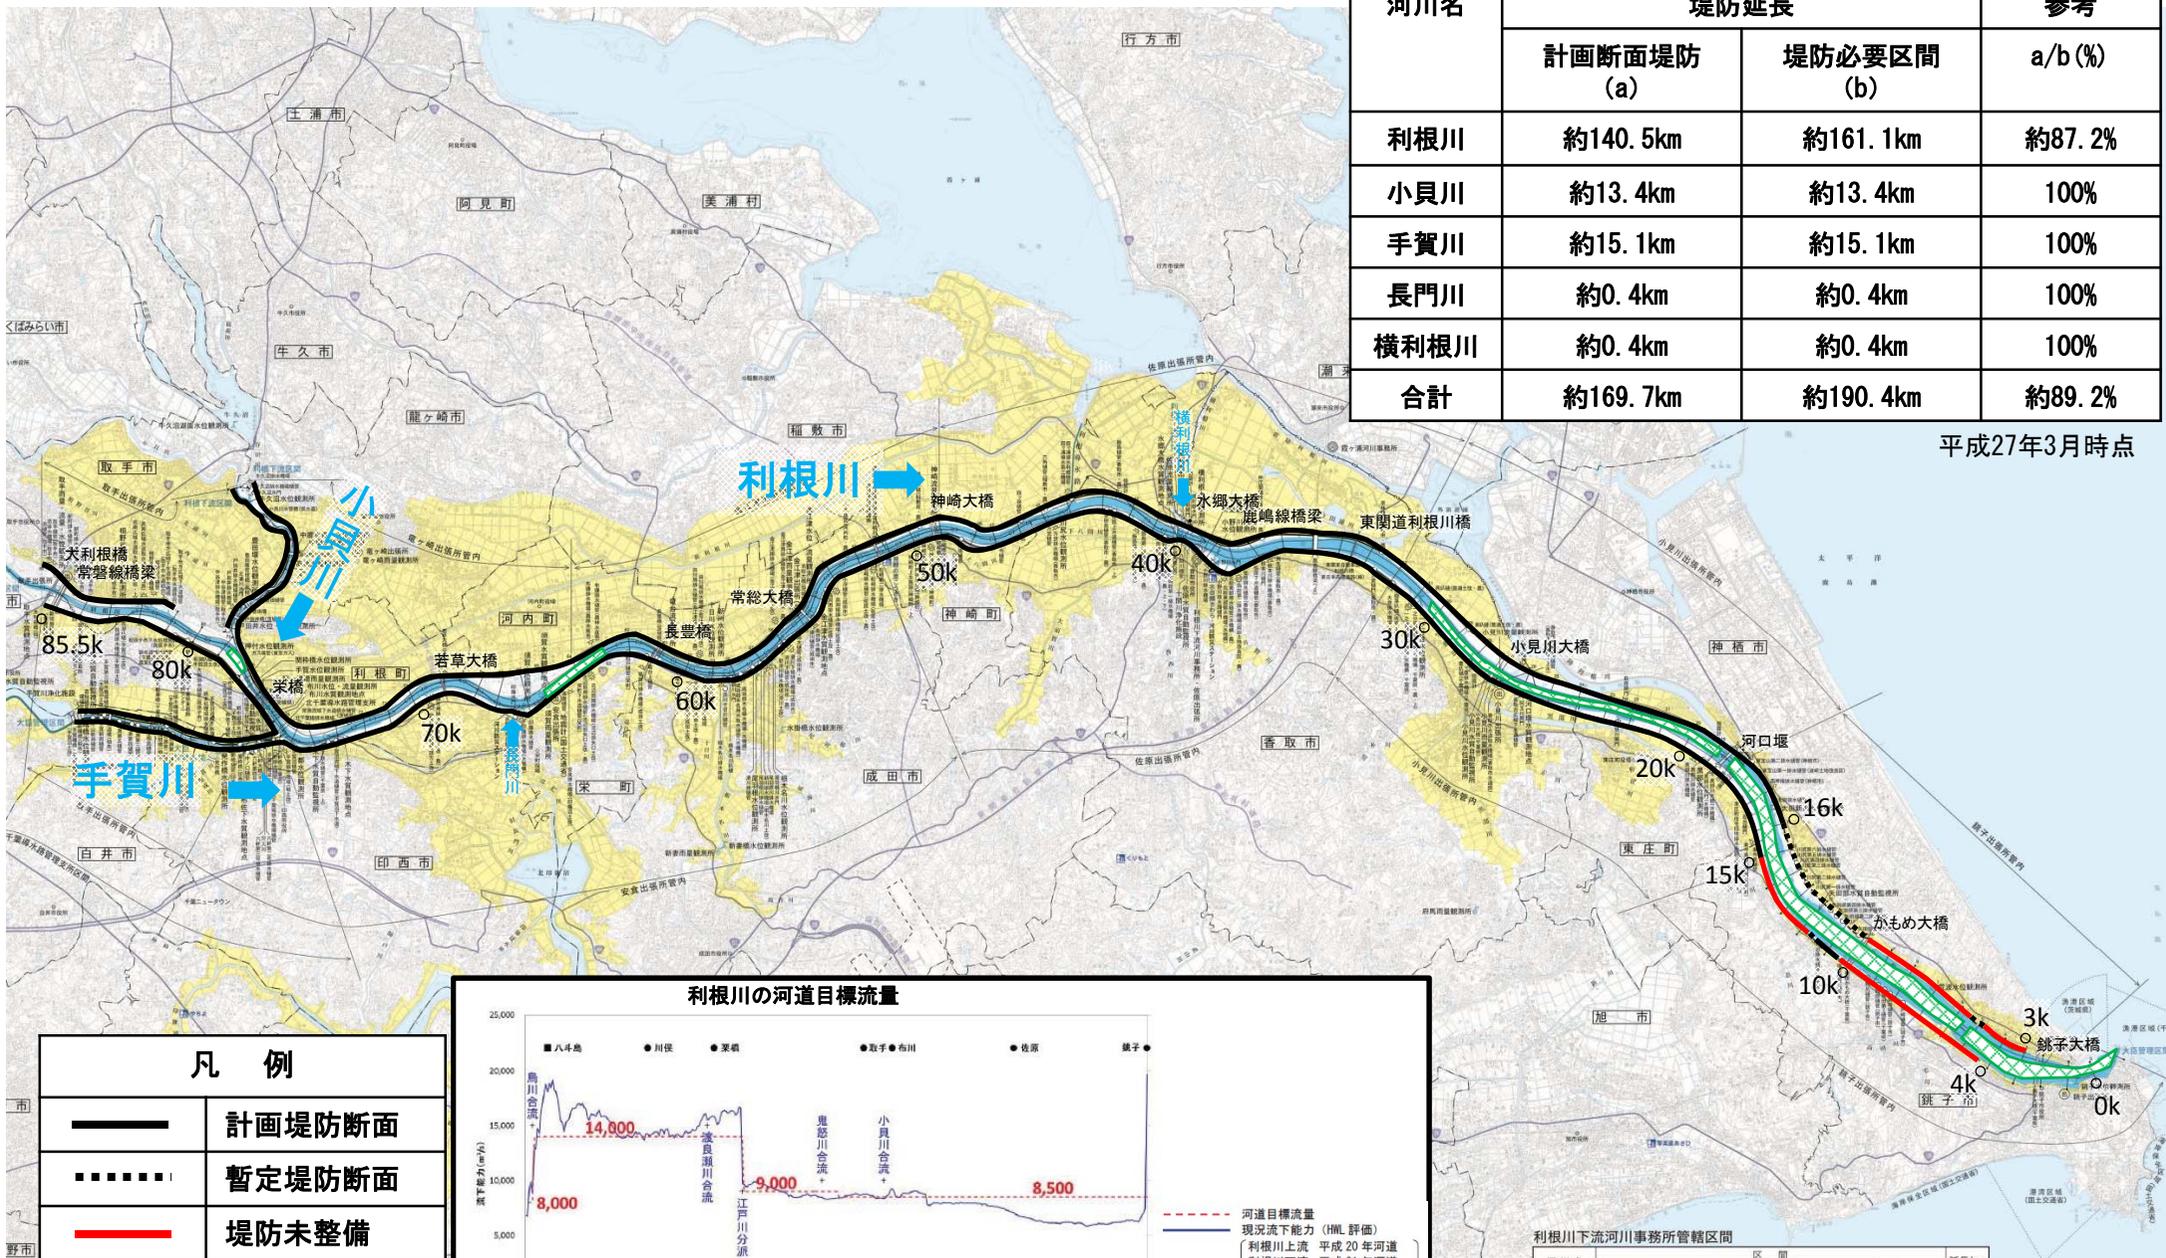
利根川下流部の堤防整備状況

河川名	堤防延長		参考 a/b (%)
	計画断面堤防 (a)	堤防必要区間 (b)	
利根川	約140.5km	約161.1km	約87.2%
小貝川	約13.4km	約13.4km	100%
手賀川	約15.1km	約15.1km	100%
長門川	約0.4km	約0.4km	100%
横利根川	約0.4km	約0.4km	100%
合計	約169.7km	約190.4km	約89.2%

凡 例	
	計画堤防断面
	暫定堤防断面
	堤防未整備
	河道掘削等

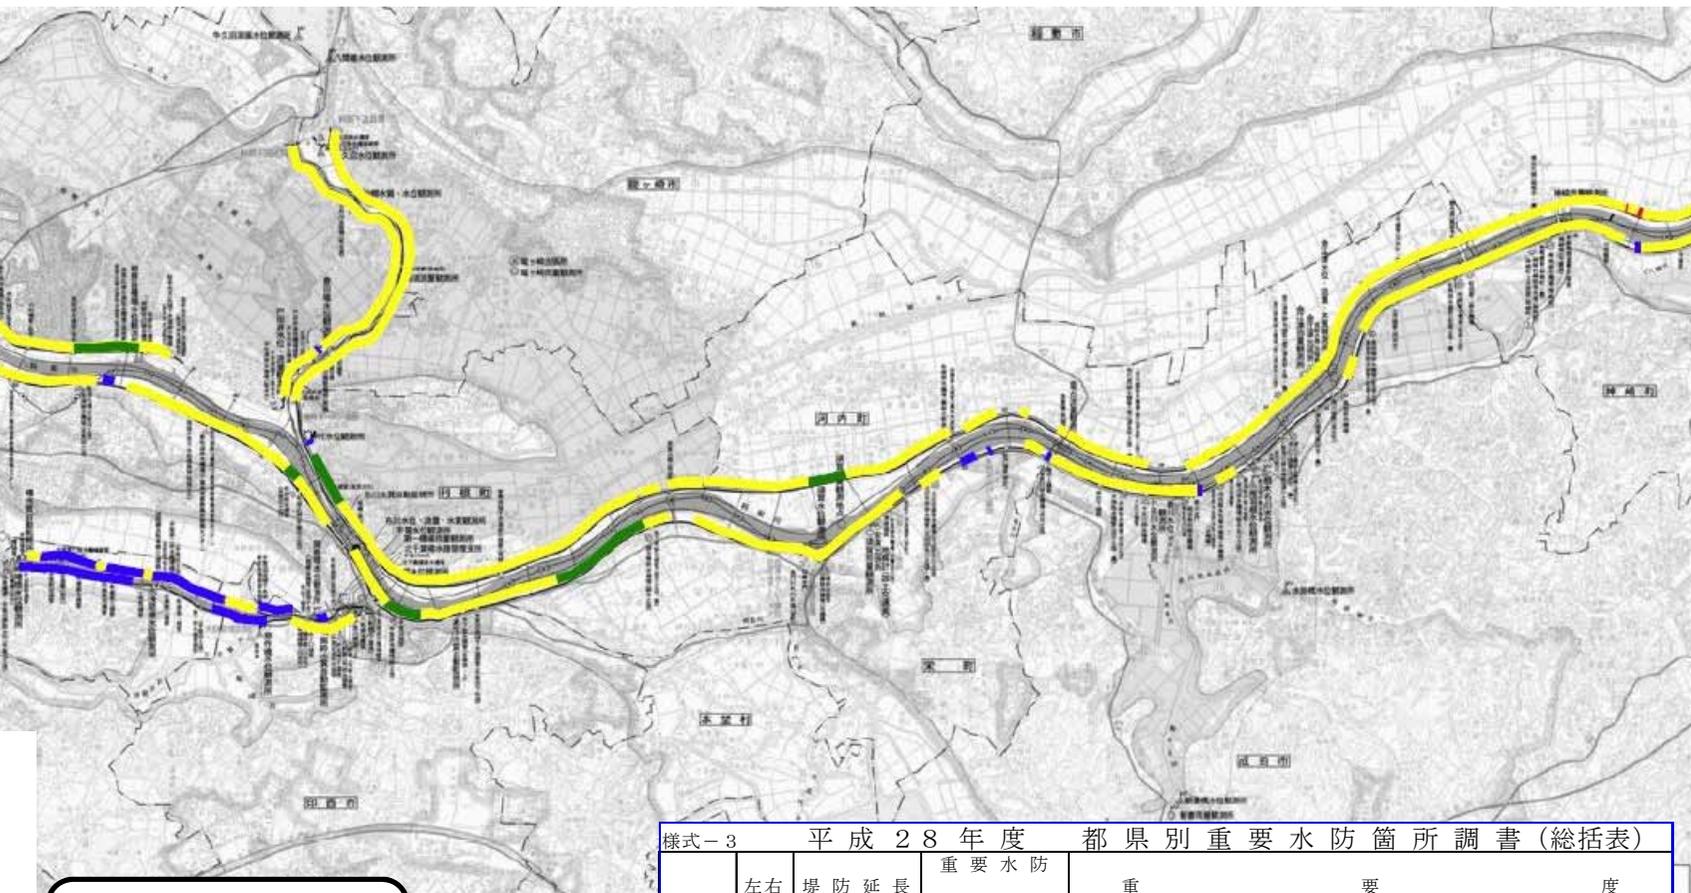
現在の堤防の高さや幅、過去の漏水などの実績から、あらかじめ水防上特に注意を要する区間を定め、重要度に応じて重要水防箇所を指定している。

- Aランク: 計画断面堤防(標準的な堤防の断面形状)に対して、現況堤防の断面積や天端幅が半分に満たない箇所。
- Bランク: 計画断面堤防(標準的な堤防の断面形状)に対して、現況堤防の断面積や天端幅が不足しているが半分以上はある箇所。

- Aランク: 現況の河道において計画規模の流量が流れた場合の水位が、堤防の高さや河道の流下能力が不足し、堤防の堤防高を越える箇所。
- Bランク: 現況の河道において計画規模の流量が流れた場合の水位と現況の堤防高の差が、計画断面堤防として必要な余裕高に満たない箇所。

- Aランク: 過去に法崩れ・すべりの実績や、漏水の履歴があり、その対策が未施工の箇所。
- Bランク: 過去に法崩れ・すべりの実績や、漏水の履歴があり、その対策が暫定施工の箇所。
- また、すべり破壊に対する安全度が基準以下の箇所や、基礎地盤及び堤体の土質等からみて漏水が発生する恐れのある箇所、主要の対策が未施工の箇所。

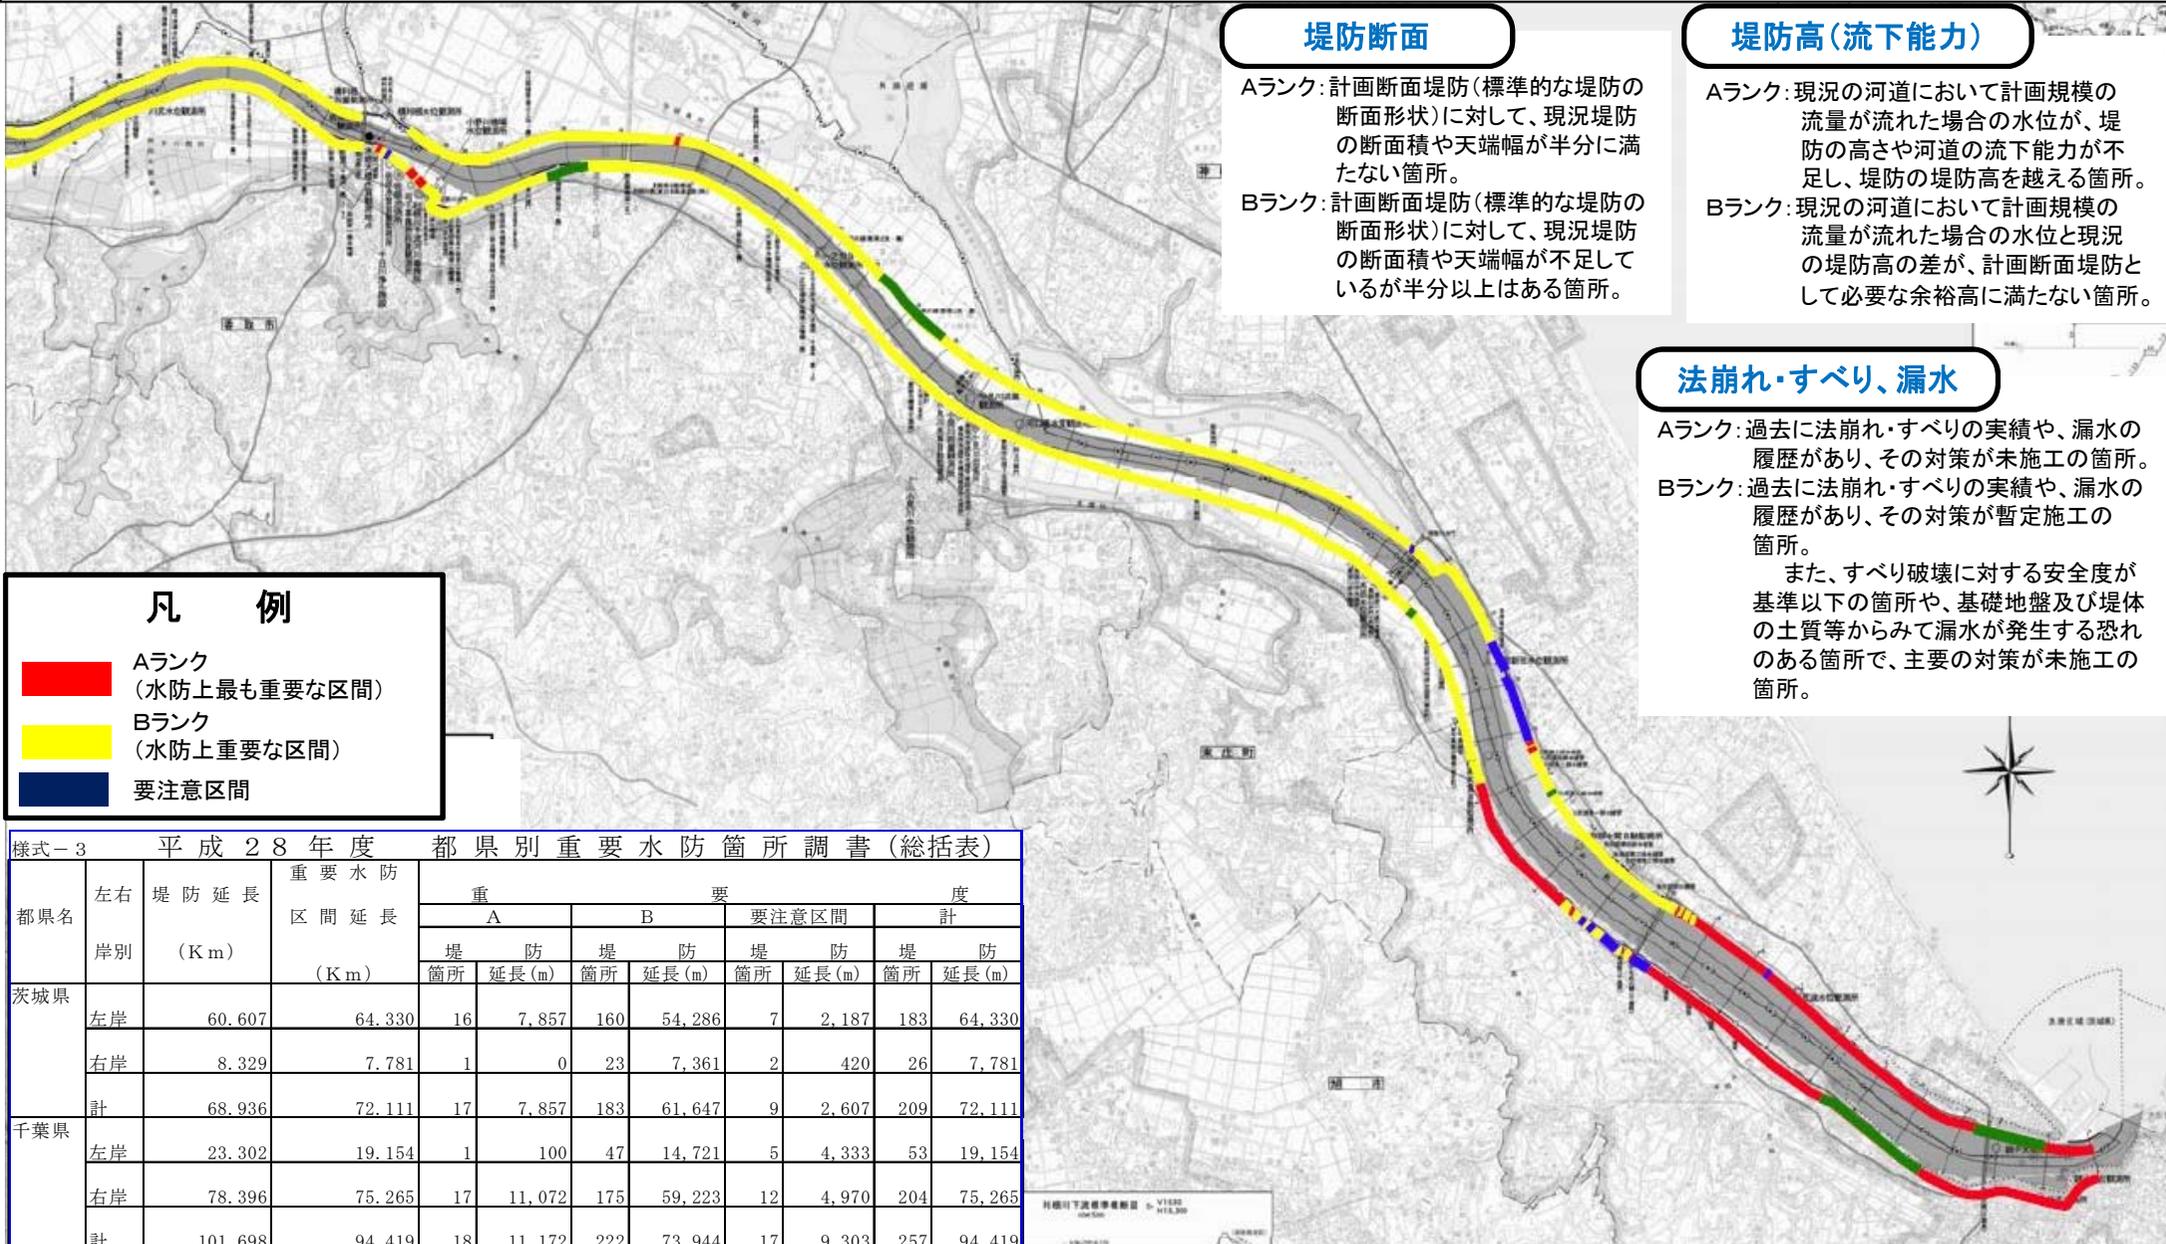
利根川下流部の重要水防箇所

現在の堤防の高さや幅、過去の漏水などの実績から、あらかじめ水防上特に注意を要する区間を定め、重要度に応じて重要水防箇所を指定している。

- Aランク: 計画断面堤防(標準的な堤防の断面形状)に対して、現況堤防の断面積や天端幅が半分に満たない箇所。
- Bランク: 計画断面堤防(標準的な堤防の断面形状)に対して、現況堤防の断面積や天端幅が不足しているが半分以上はある箇所。

- Aランク: 現況の河道において計画規模の流量が流れた場合の水位が、堤防の高さや河道の流下能力が不足し、堤防の堤防高を越える箇所。
- Bランク: 現況の河道において計画規模の流量が流れた場合の水位と現況の堤防高の差が、計画断面堤防として必要な余裕高に満たない箇所。

- Aランク: 過去に法崩れ・すべりの実績や、漏水の履歴があり、その対策が未施工の箇所。
 - Bランク: 過去に法崩れ・すべりの実績や、漏水の履歴があり、その対策が暫定施工の箇所。
- また、すべり破壊に対する安全度が基準以下の箇所や、基礎地盤及び堤体の土質等からみて漏水が発生する恐れのある箇所、主要の対策が未施工の箇所。

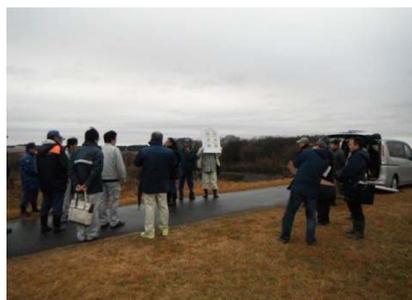
取手市での共同点検実施状況

地方公共団体・自治会・住民と共に、流下能力が低い区間や過去に漏水があった箇所など洪水に対しリスクが高い区間の共同点検を実施。

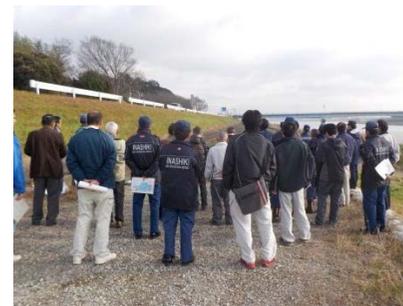
利根町での共同点検実施状況

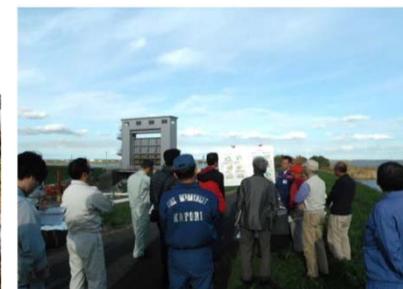
香取市での共同点検実施状況

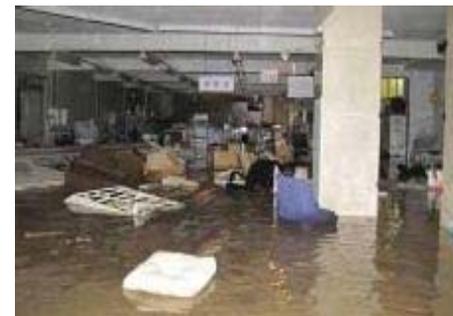
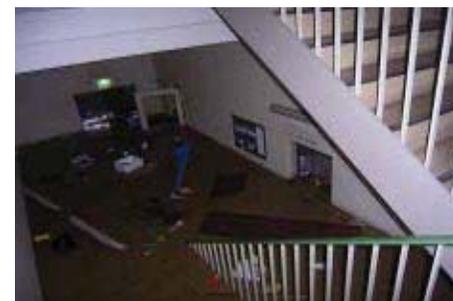
- 本庁舎が浸水。浸水後まもなく停電。
- 非常用発電機も水没して機能しなかった。

本庁舎ではフェニックス防災システムが2階、河川監視警報システム端末と非常時専用電話が1階に配置されていたが、1階が浸水したことによって、河川監視警報システム端末や非常時専用電話回線を始め、各種OA機器が水没し、使用不能となった。また、停電したことで、水没を免れた兵庫県衛星通信ネットワークシステム、電話交換機、FAX、コピー機、インターネットサーバー等も使用不能となった。

本庁舎では浸水後間もなく停電した。フェニックス防災システム用の非常用発電機もCATV用の非常用発電機も水没し機能しなかった。

このため、水没を免れた隣接の体育館からコードリールによって応急的に電源を引き入れることで、FAX兼コピー機、事務所内の一部電灯、電話交換機を復旧するための最低限の電力を確保した。

- 水害時の災害対策本部等の機能を確保するため、電力、通信機能等の最低限の機能が確保される必要がある。
- 庁舎が洪水時に浸水するか、浸水する場合は非常用発電機等は上層階等の浸水しない場所に置かれているかを確認し、必要に応じ浸水対策を実施しておく必要がある。

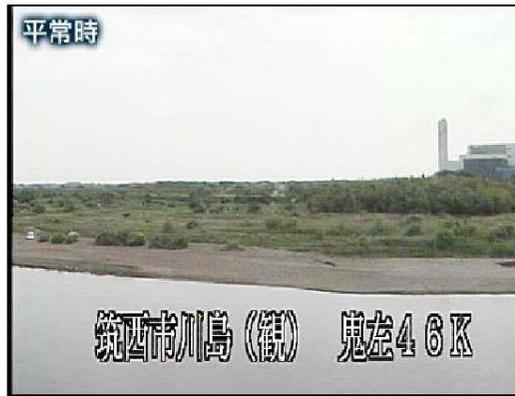
監視用カメラの増設

市町村概況図
都道府県・市町村メニュー
地方・水系メニュー
レーダ雨量 [mm/h]
河川の水位
水防警報
カメラ画像
現況カメラ
2015-07-30 19:14:30
荒川6.4右 平井大橋上流

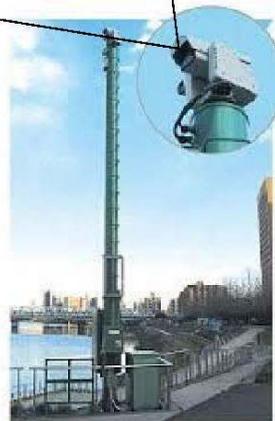
川の防災情報
このホームページでわかること
市町村概況
北陸 > 新潟県 > 新潟市の概況
現況カメラ
萬代橋

スマートフォンでも画像配信

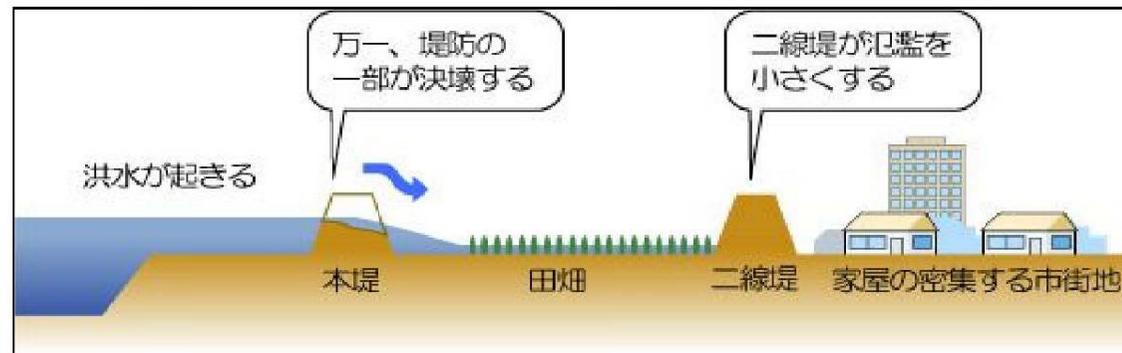
道路整備と合わせた二線堤防の整備
