# 上ー1. 韮崎市本町3丁目地先

## 当該箇所を伐採する理由

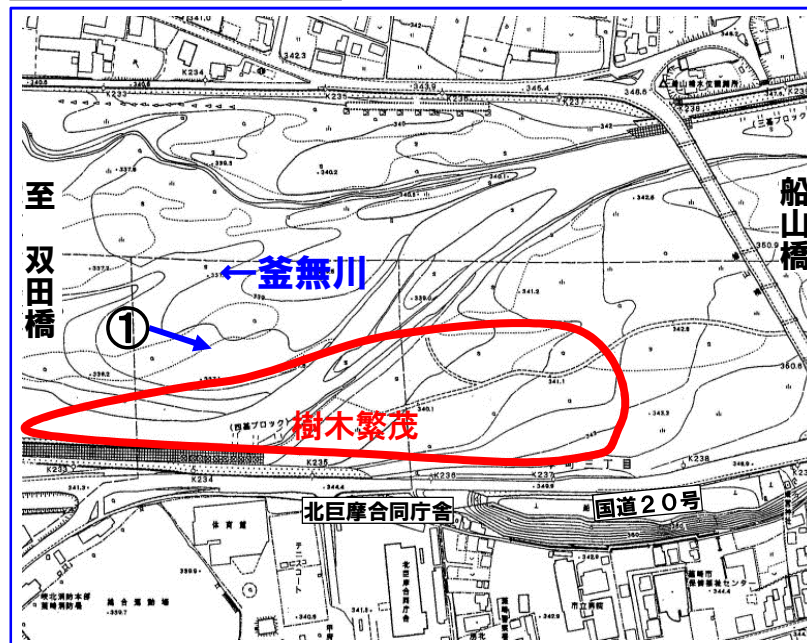
## 伐採予定箇所

- ◎伐採範囲 韮崎市本町3丁目地先  
船山橋下流から  
約300mの区間  
(釜無川左岸河川敷)
- ◎伐採面積 約25,000m<sup>2</sup>
- ◎伐採樹種 ハリエンヅ等

- ①樹木が洪水時の流れの阻害となります。
- ②樹木により、河川の状況把握をする巡視の支障となります。
- ③樹木が倒れて流木になった場合、下流側の橋梁に引っかかったり、堤防に悪影響を及ぼす可能性があります。
- ④地元自治体等より伐採に関する要望があります。

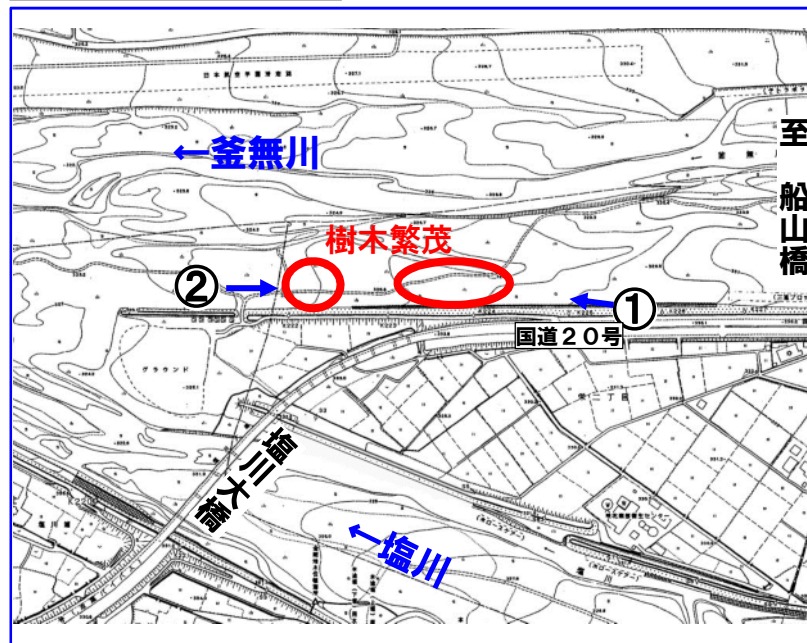
### 伐採予定箇所

- ◎伐採範囲 韮崎市栄1丁目地先  
船山橋の下流約1.5kmから  
約200mの区間  
(釜無川左岸河川敷)
- ◎伐採面積 約3,000m<sup>2</sup>
- ◎伐採樹種 ハリエンゾ<sub>1</sub>等

- ①樹木が洪水時の流れの阻害となります。
- ②樹木により、河川の状況把握をする巡視の支障となります。
- ③樹木が倒れて流木になった場合、下流側の橋梁に引っかかったり、堤防に悪影響を及ぼす可能性があります。

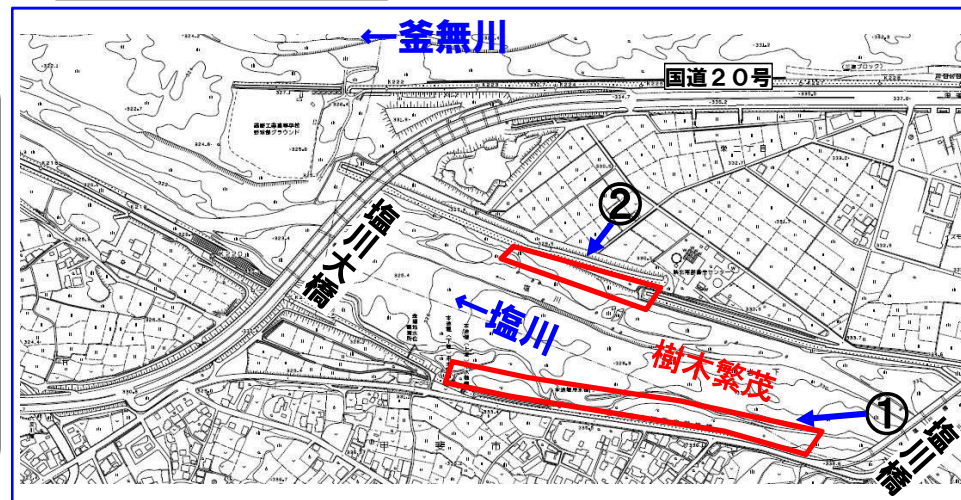
### 伐採予定箇所

- ◎伐採範囲 甲斐市宇津谷地先  
塩川橋下流約100mから  
約600mの間  
(塩川左右岸河川敷)
- ◎伐採面積 約9,000m<sup>2</sup>
- ◎伐採樹種 ハリエンゾウ等

- ①樹木が洪水時の流れの阻害となります。
- ②樹木により、河川の状態把握をする巡視の支障となります。
- ③樹木が倒れて流木になった場合、下流側の橋梁に引っかかったり、堤防に悪影響を及ぼす可能性があります。

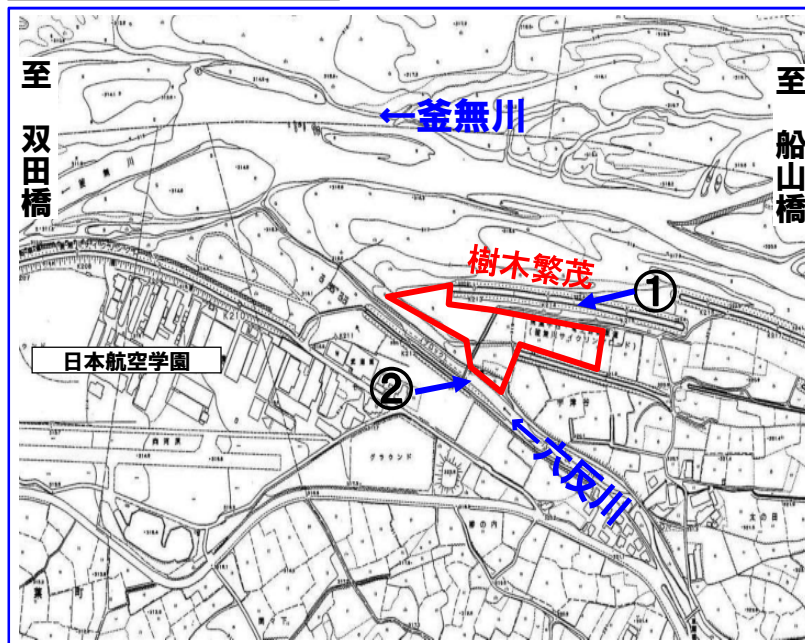
### 伐採予定箇所

- ◎伐採範囲 甲斐市宇津谷地先  
釜無川六反川合流から上流  
約400mの区間  
(釜無川左岸河川敷)
- ◎伐採面積 約14,000m<sup>2</sup>
- ◎伐採樹種 ハリエンゾ<sub>1</sub>等

- ①樹木が洪水時の流れの阻害となります。
- ②樹木により、河川の状況把握をする巡視の支障となります。
- ③樹木が倒れて流木になった場合、下流側の橋梁に引っかかったり、堤防に悪影響を及ぼす可能性があります。
- ④地元自治体等より伐採に関する要望があります。

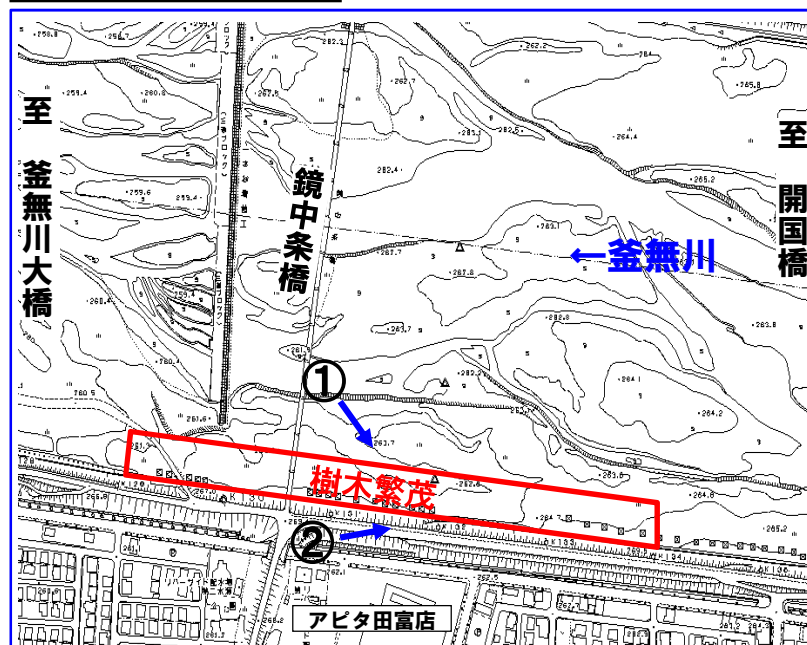
## 伐採予定箇所

- ◎伐採範囲 中央市山之神地先  
鏡中条橋から上下流  
約400mの区間  
(釜無川左岸河川敷)
- ◎伐採面積 約14,000m<sup>2</sup>
- ◎伐採樹種 ハリエンゾ<sub>1</sub>等

- ①樹木が洪水時の流れの阻害となります。
- ②樹木により、河川の状況把握をする巡視の支障となります。
- ③樹木が倒れて流木になった場合、下流側の橋梁に引っかかったり、堤防に悪影響を及ぼす可能性があります。
