第七回 堅磐事業検討委員会

堅磐地区河道掘削工事の経過について

モニタリング調査結果について

H27堅磐地区河道掘削工事等について

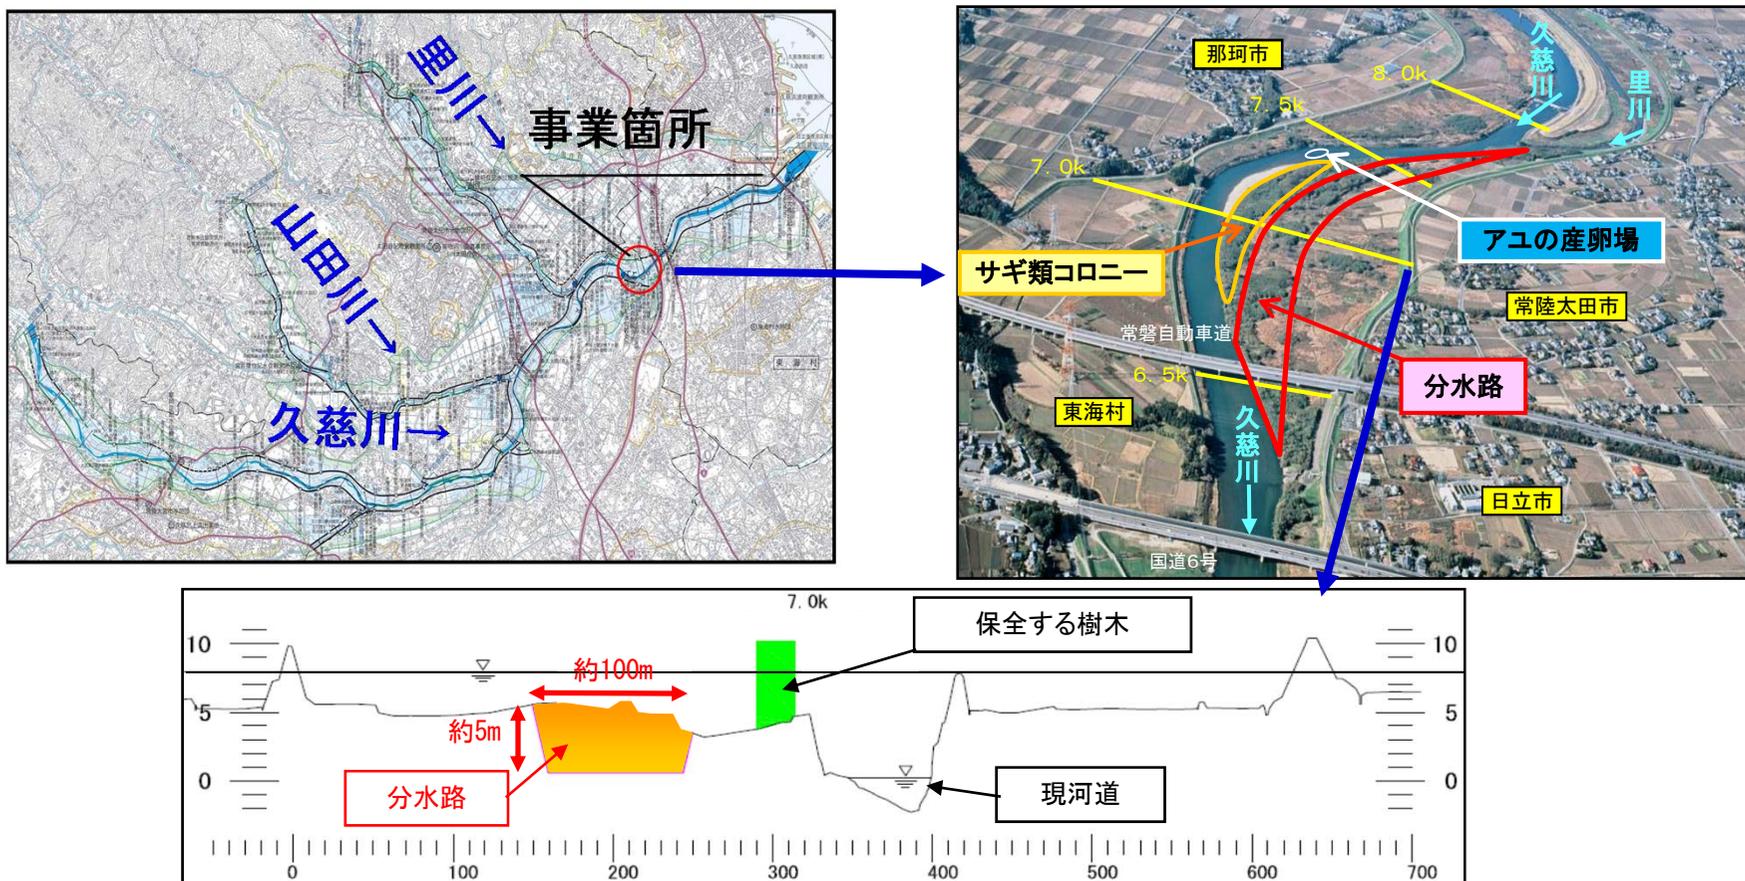
※7.0k横断面(上流側から下流を望む)

- ◎関東最大級のサギの集団営巣地及び周辺のアユの産卵場を守りつつ治水効果を上げるため、分水路計画とする。

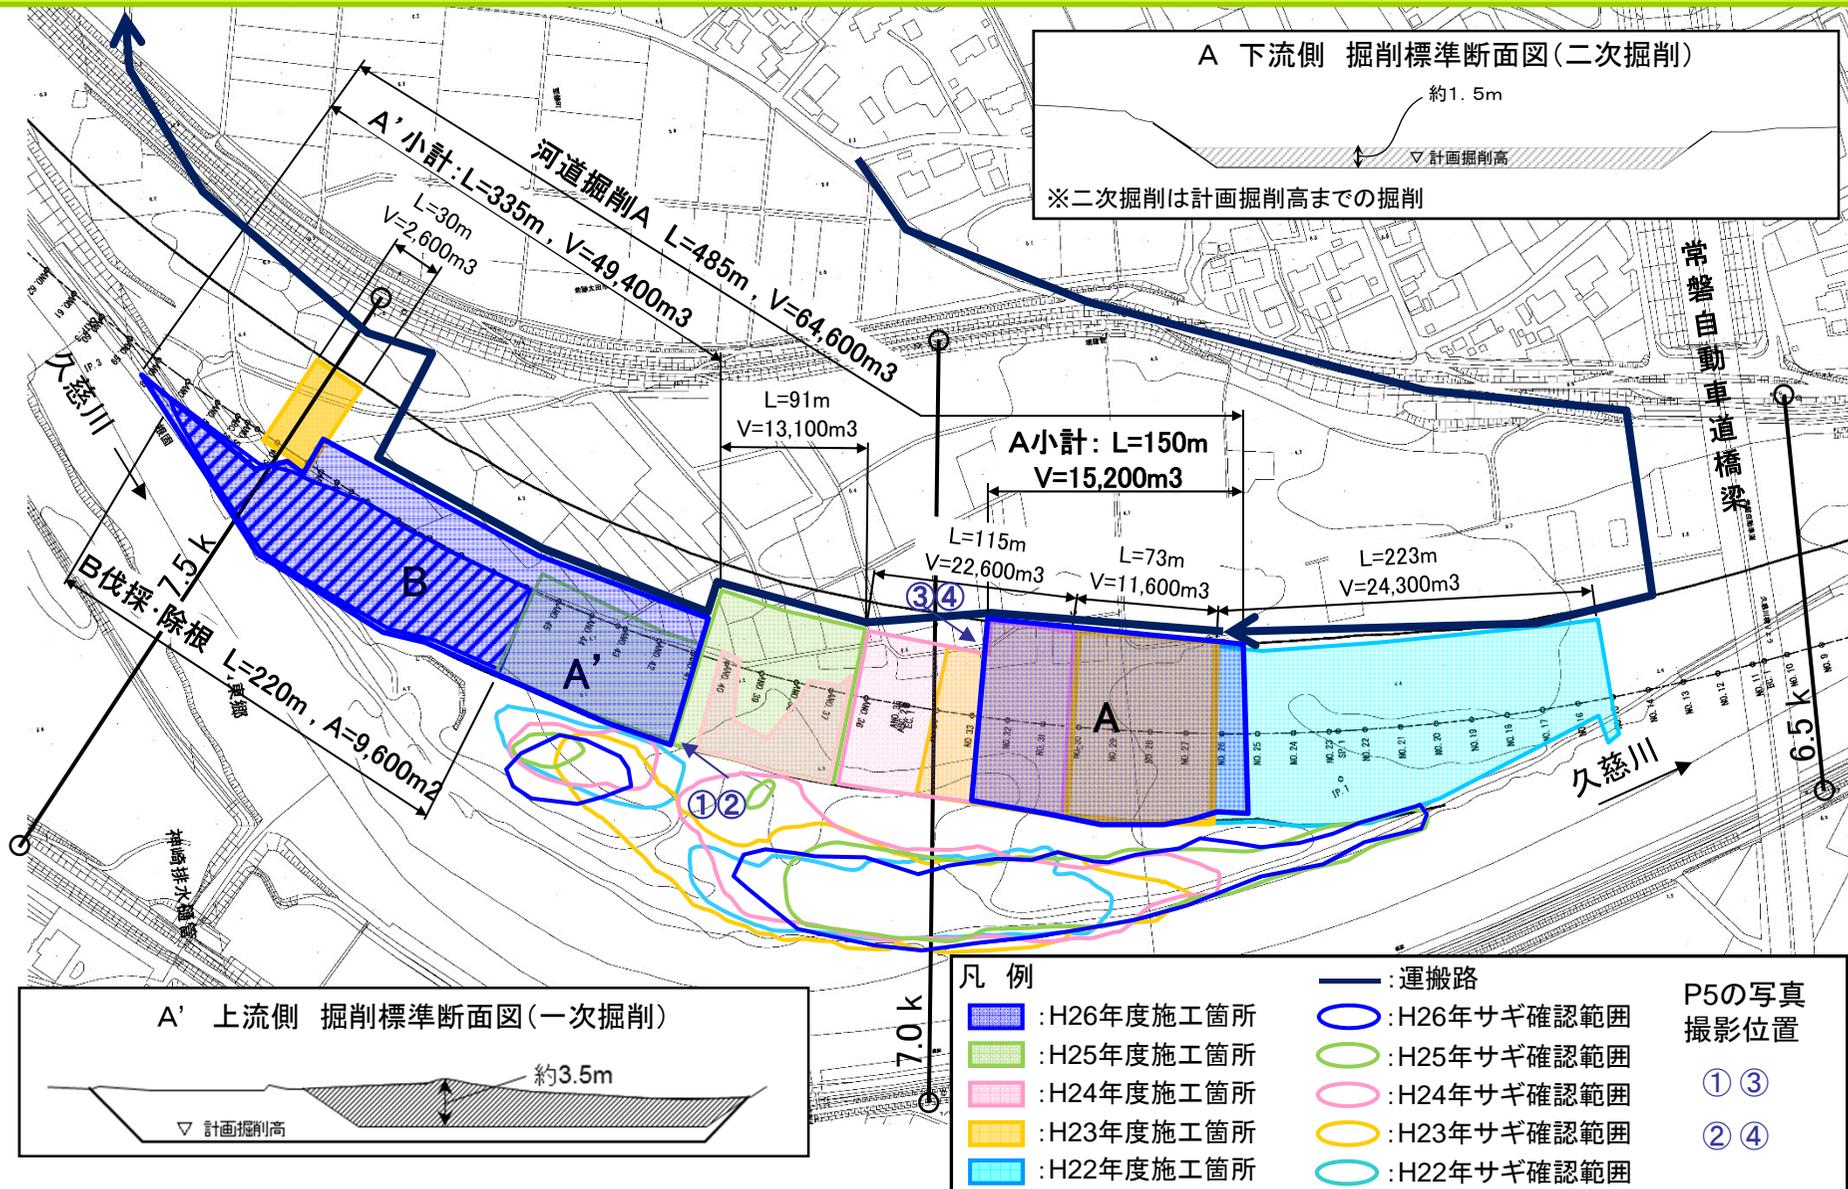
①平面図

◎H26年度は、分水路部の河道掘削(A)と伐採・除根(B)を実施した。

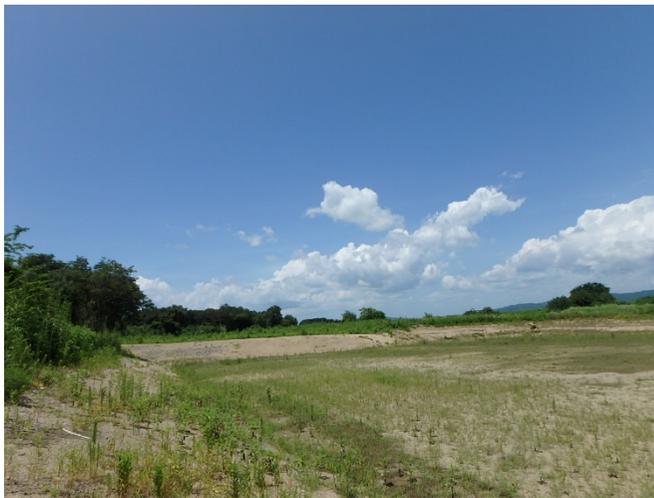
写真①：着工前(下流から上流を望む)

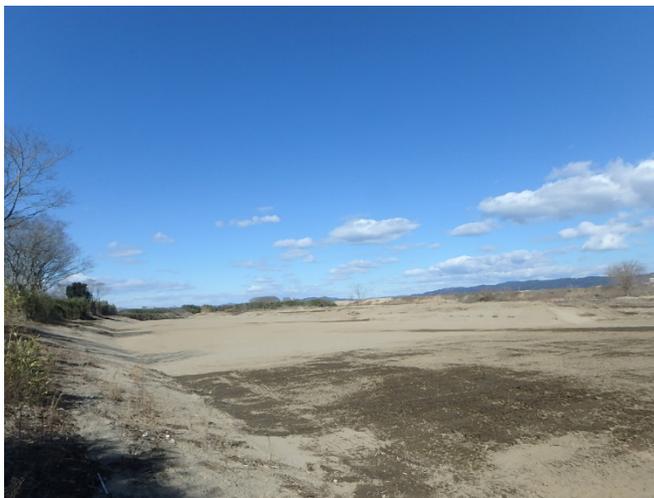
写真②：完了後(下流から上流を望む)

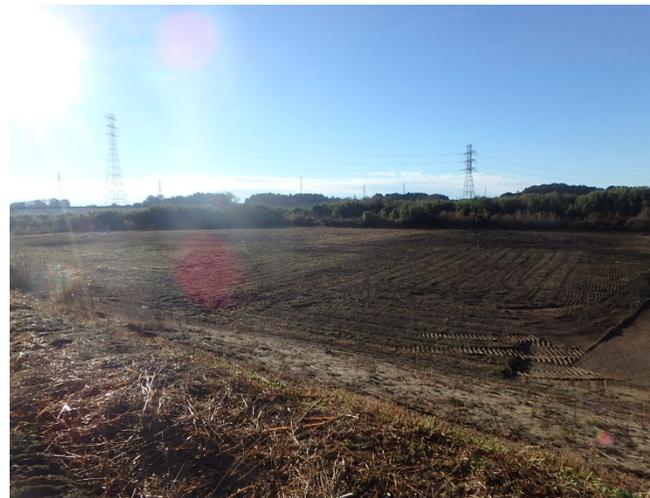
写真③：着工前(上流から下流を望む)

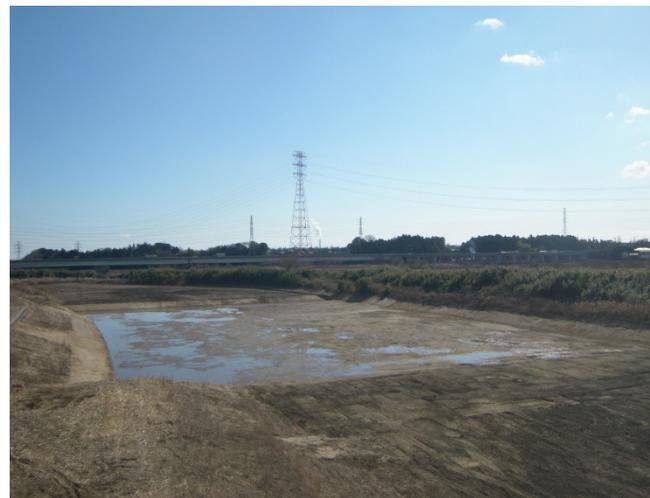
写真④：完了後(上流から下流を望む)

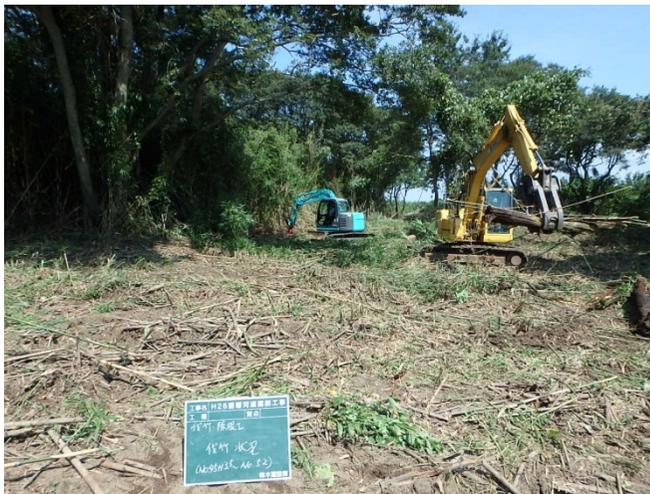
伐採状況

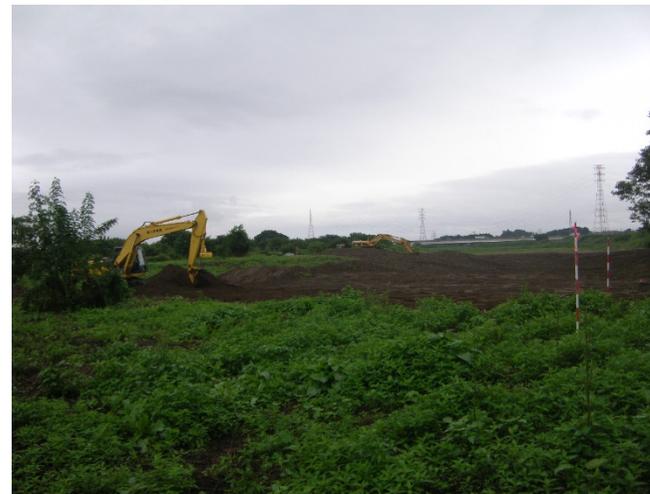
表土剥ぎ

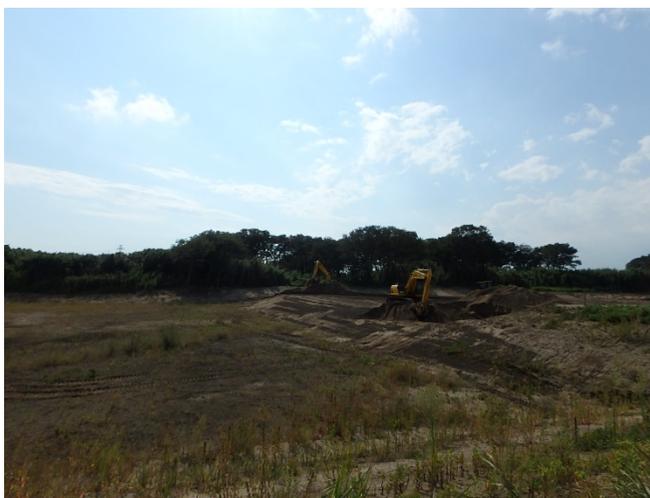
掘削状況

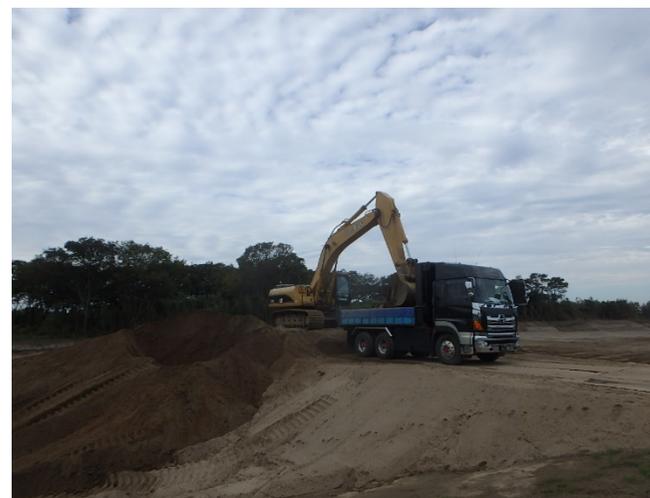
ダンプトラック積込み状況

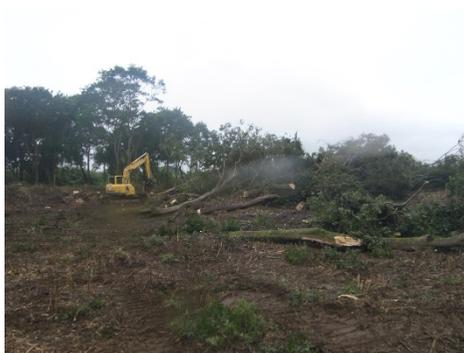
バックホウ(伐採・除根)

機械名	作業内容	規格	台数
バックホウ	伐採・除根・構造物取り壊し	低騒音・低振動・排出ガス対策型 0.45m ³	1台
バックホウ	掘削・法面整形	低騒音・低振動・排出ガス対策型 0.7m ³	1台
バックホウ	掘削・積込み	低騒音・低振動・排出ガス対策型 0.8m ³	2台
ブルドーザ	敷均し	低騒音・低振動・排出ガス対策型 9t、21t	各1台
ダンプトラック	運搬	10t	35台 (のべ日最大140台)

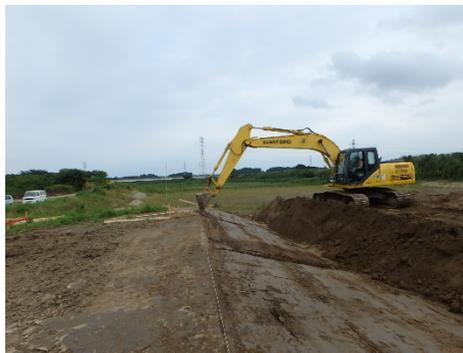
バックホウ(掘削・法面整形)

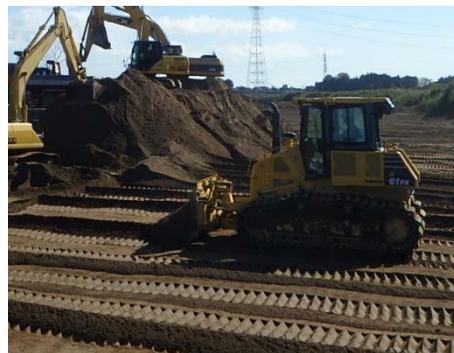
ブルドーザ(敷均し)

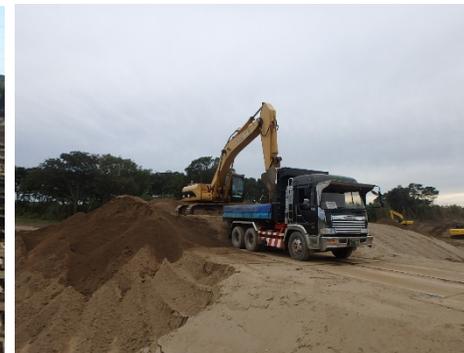
ダンプトラック(運搬)

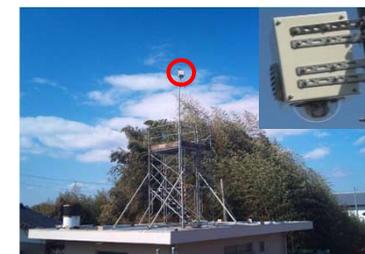
定点カメラの設置状況

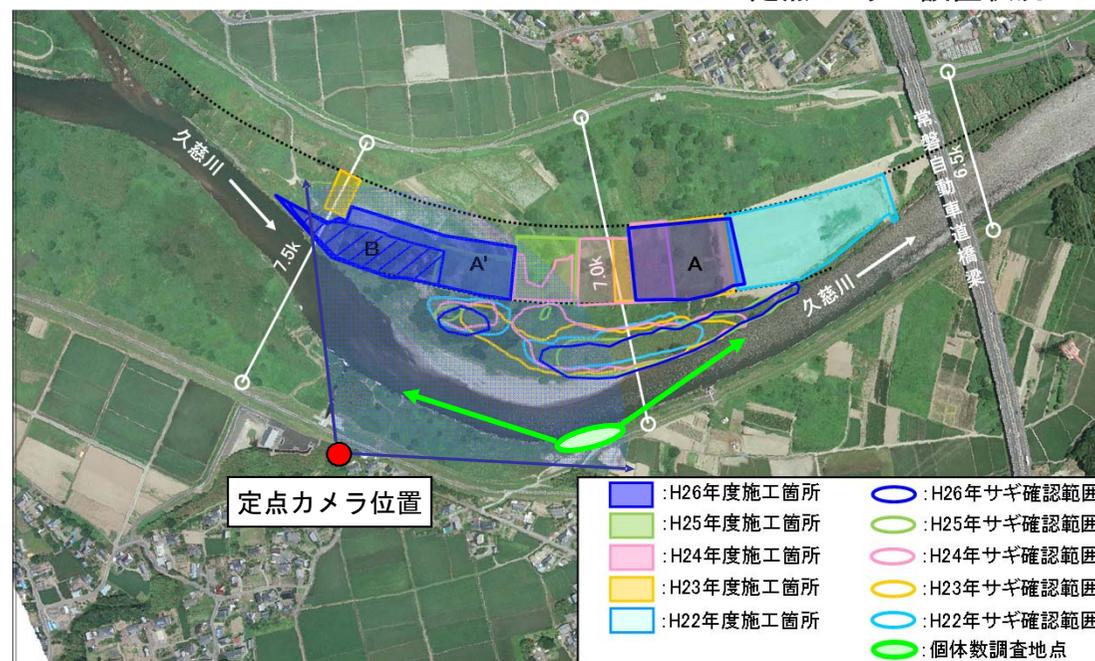
※H26年施工箇所 A: 河道掘削(Aは計画掘削高までの掘削)(斜線部分Bを含む)
B: 伐竹・除根

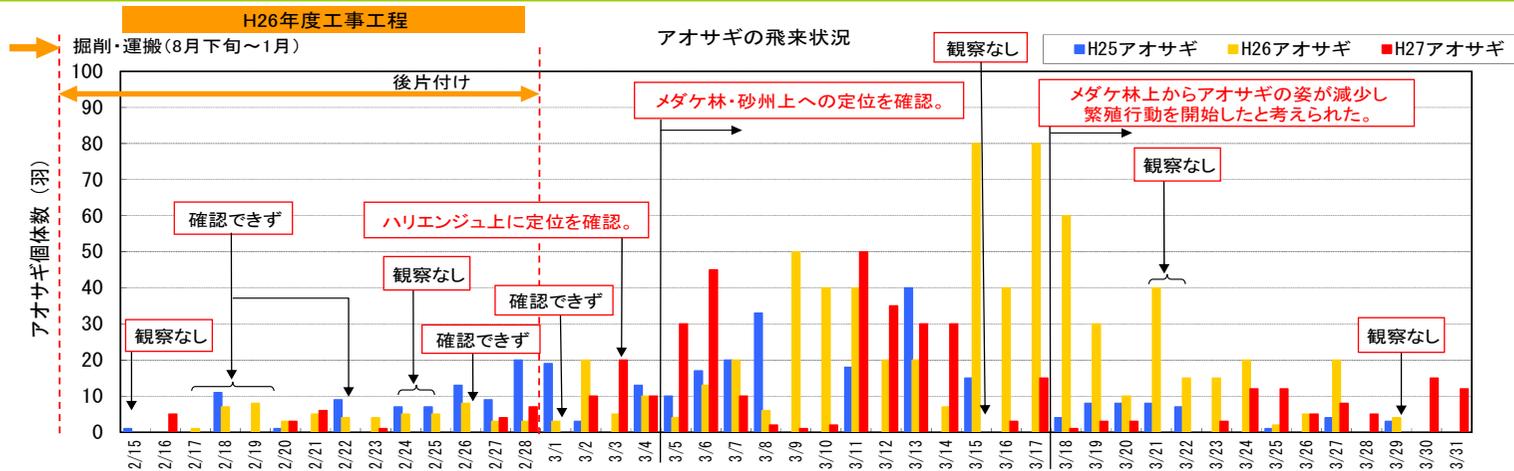
◎H27年の飛来は2月中旬、繁殖開始は3月中旬で、H25、26とほぼ同じ（注1、2）

◎H27年の日あたりの最大個体数は約50羽（観察期間：H27年2月15日～3月31日）（注3）

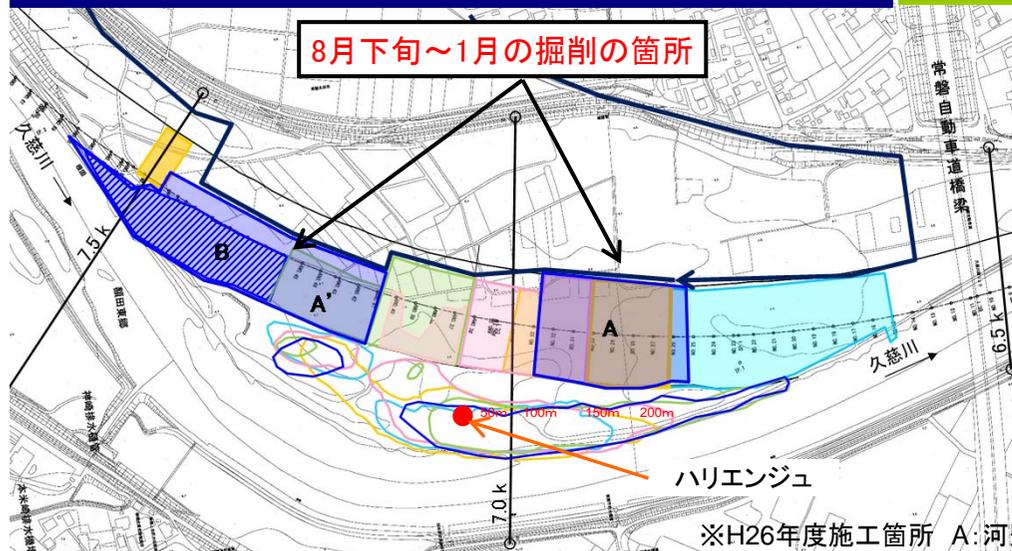
②施工箇所

◎8月下旬から1月に掘削・運搬等を実施。

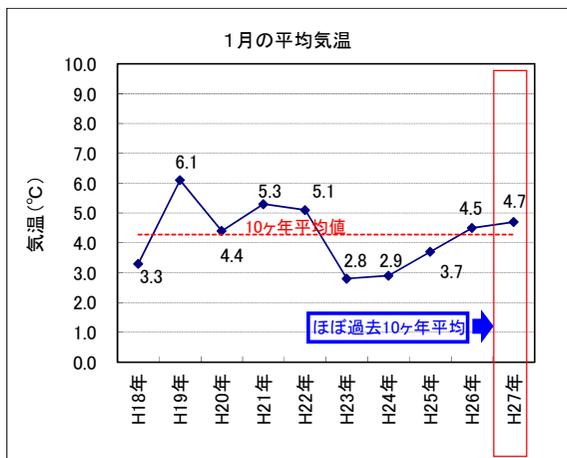
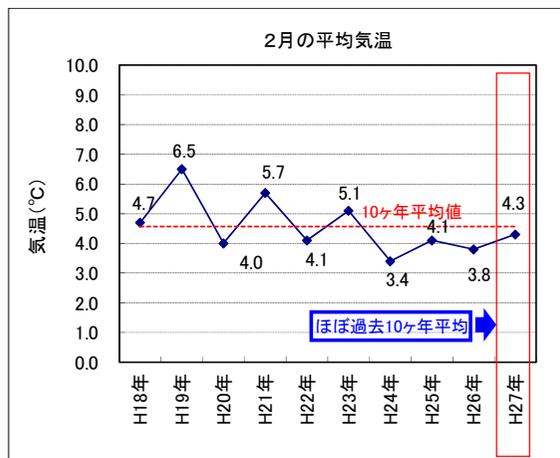
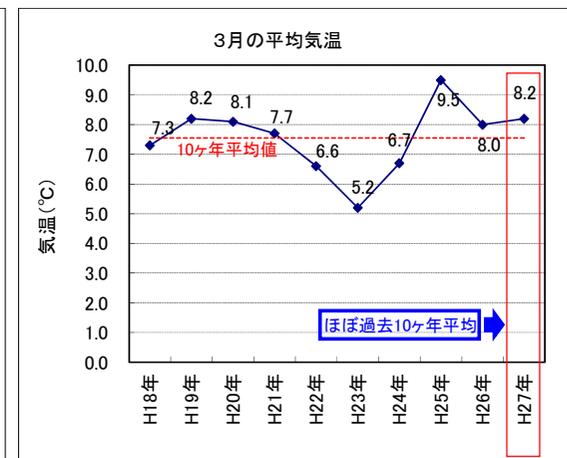
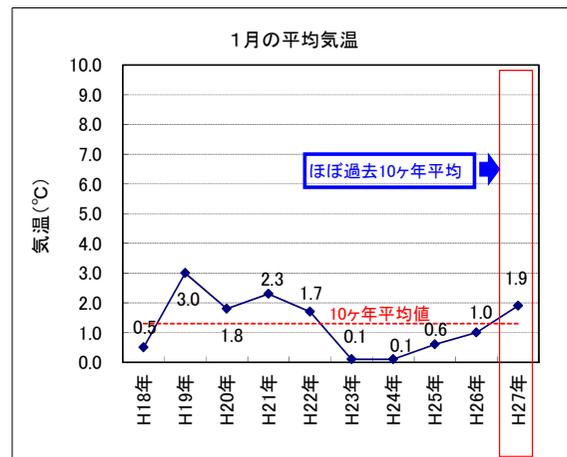
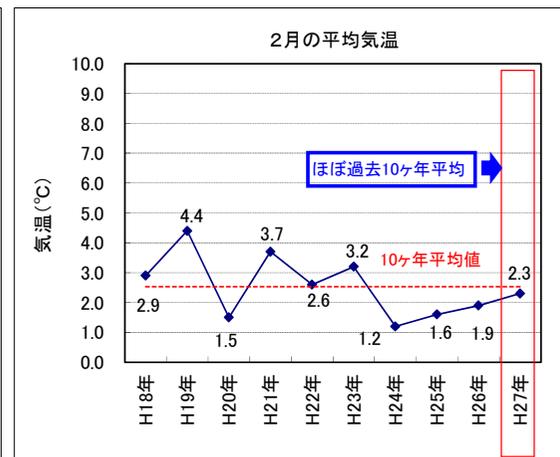
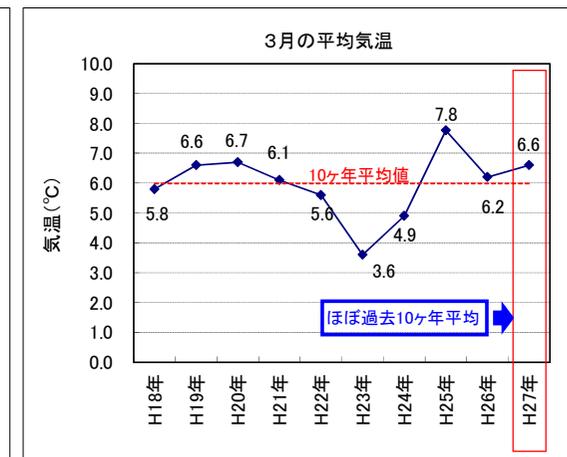
過去10年における1月～3月の月平均気温の比較

◎H27年1月と3月の平均気温は、やや高め、2月は、ほぼ平年並み

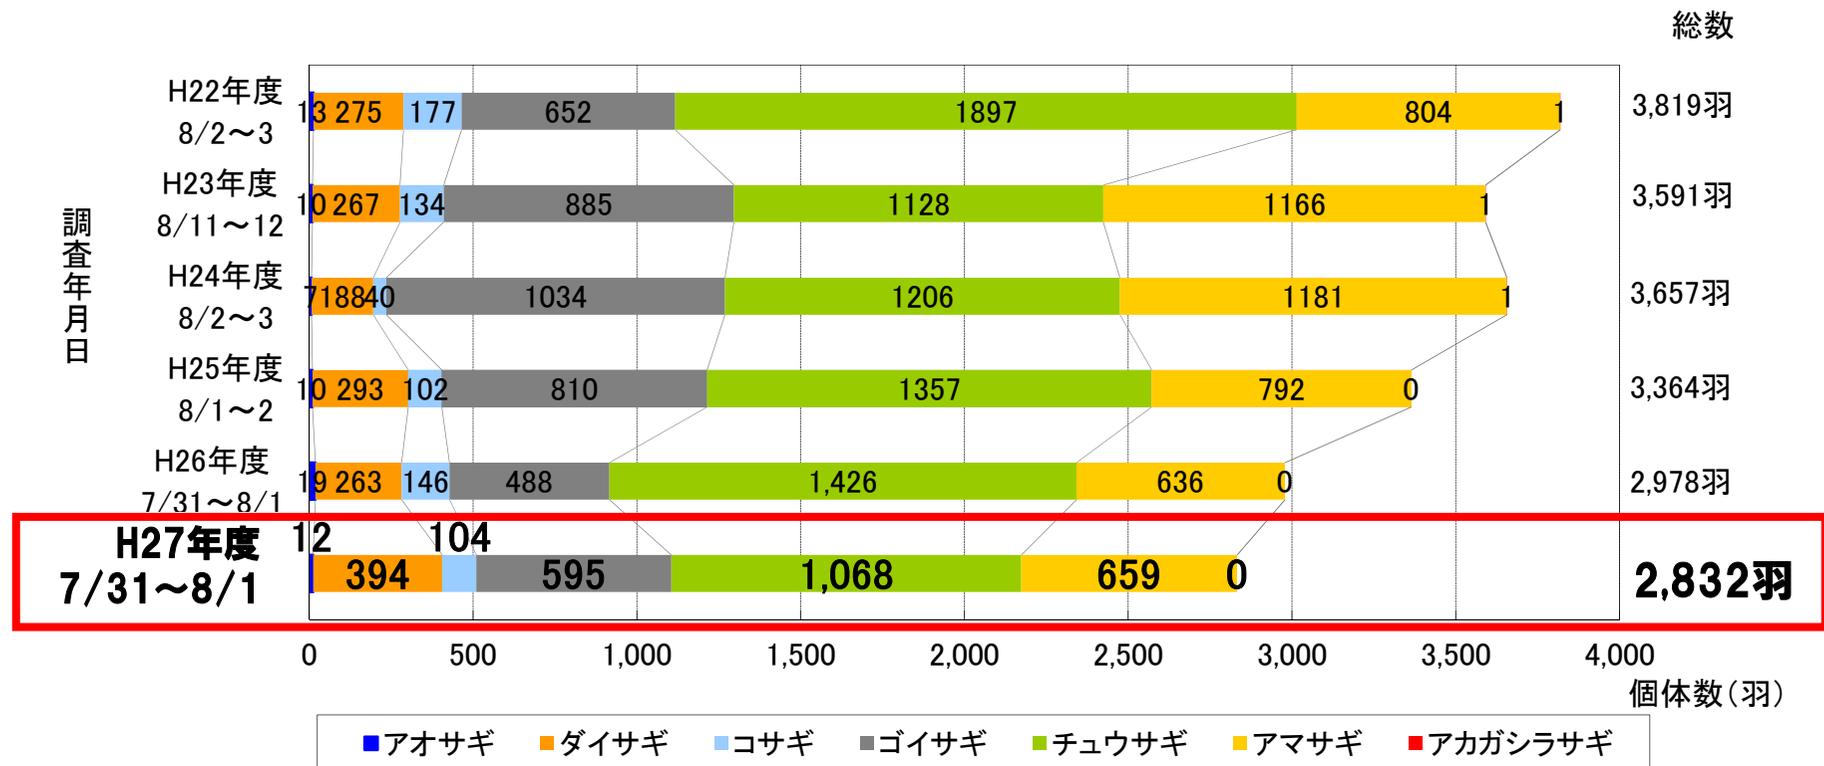
各年度におけるコロニー内の個体数の比較

- ・アオサギ(国内分布)..... 10個体前後の年が多く、H27も11個体でほぼ同程度。
- ・ダイサギ(国内分布)..... 300個体弱の年が多いが、H27は394個体でH22以降で最大。
- ・コサギ(国内分布)..... 100～200個体の年が多く、H27は104個体でやや少ない。
- ・ゴイサギ(国内分布)..... 500～1000個体の年が多く、H27は595個体でやや少ない。
- ・チュウサギ(渡り鳥)..... 1000～2000個体の年が多く、H27は1068個体でやや少ない。
- ・アマサギ(渡り鳥)..... 600～1200個体の年が多く、H27は659個体でやや少ない。
- ・アカガシラサギ(渡り鳥).... H27は確認無し。(H22～H24に各年1羽確認例があるのみ)

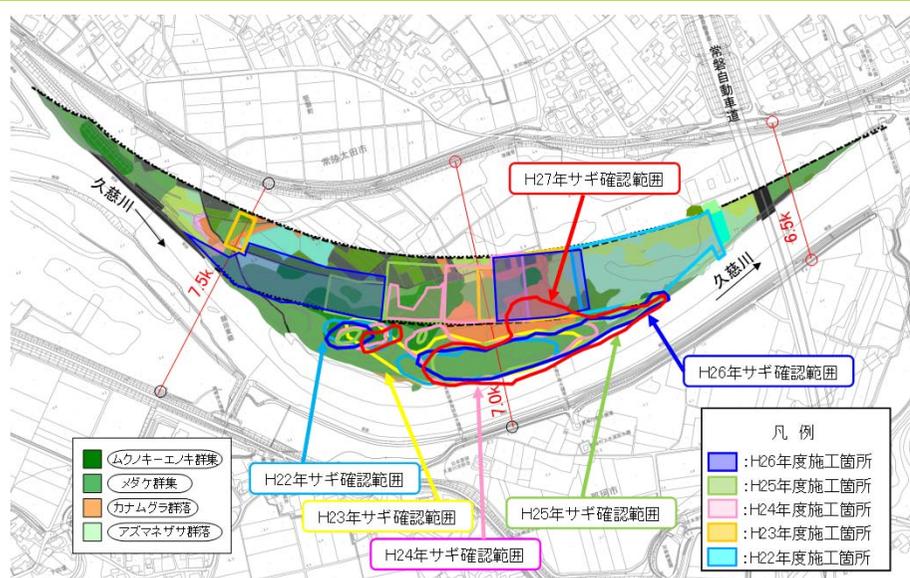
H22～H27年のコロニーの範囲

- ◎年々コロニーの範囲は、上流がやや縮小し、下流方向に拡大している。また、掘削により水たまりができた場所にもサギ類が確認された。
- ◎河口から栗原(久慈川14k)までの区間で、堅磐地区以外にコロニー形成は確認できなかったものの、14.8k付近の左岸竹林においてダイサギ25羽、チュウサギ47羽、コサギ8羽、アマサギ1羽の合計81羽(確認時最大数)のねぐらを確認した。

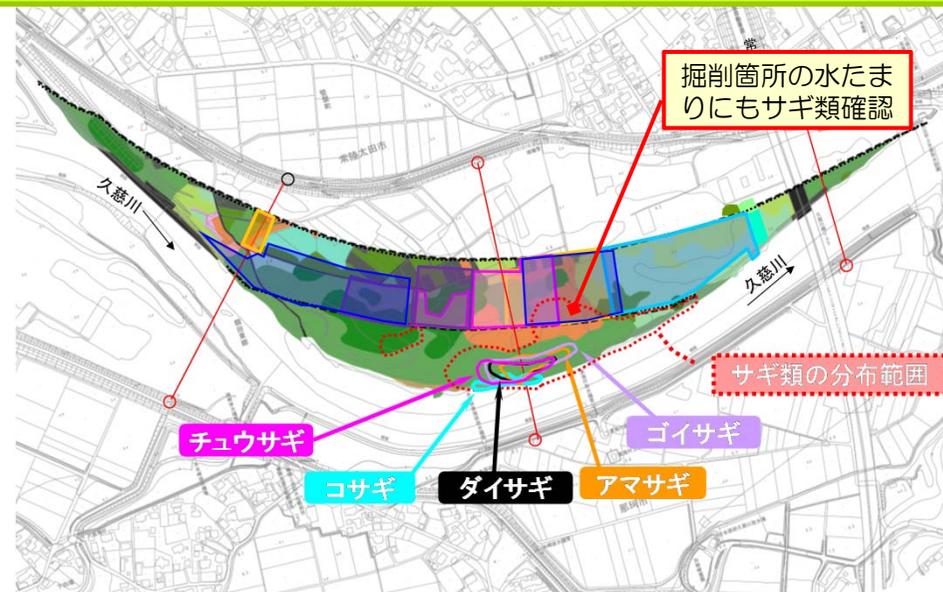
H27年のサギ類の営巣場所と分布範囲

注:アオサギは、既に巣立っているため、営巣範囲は未確認。

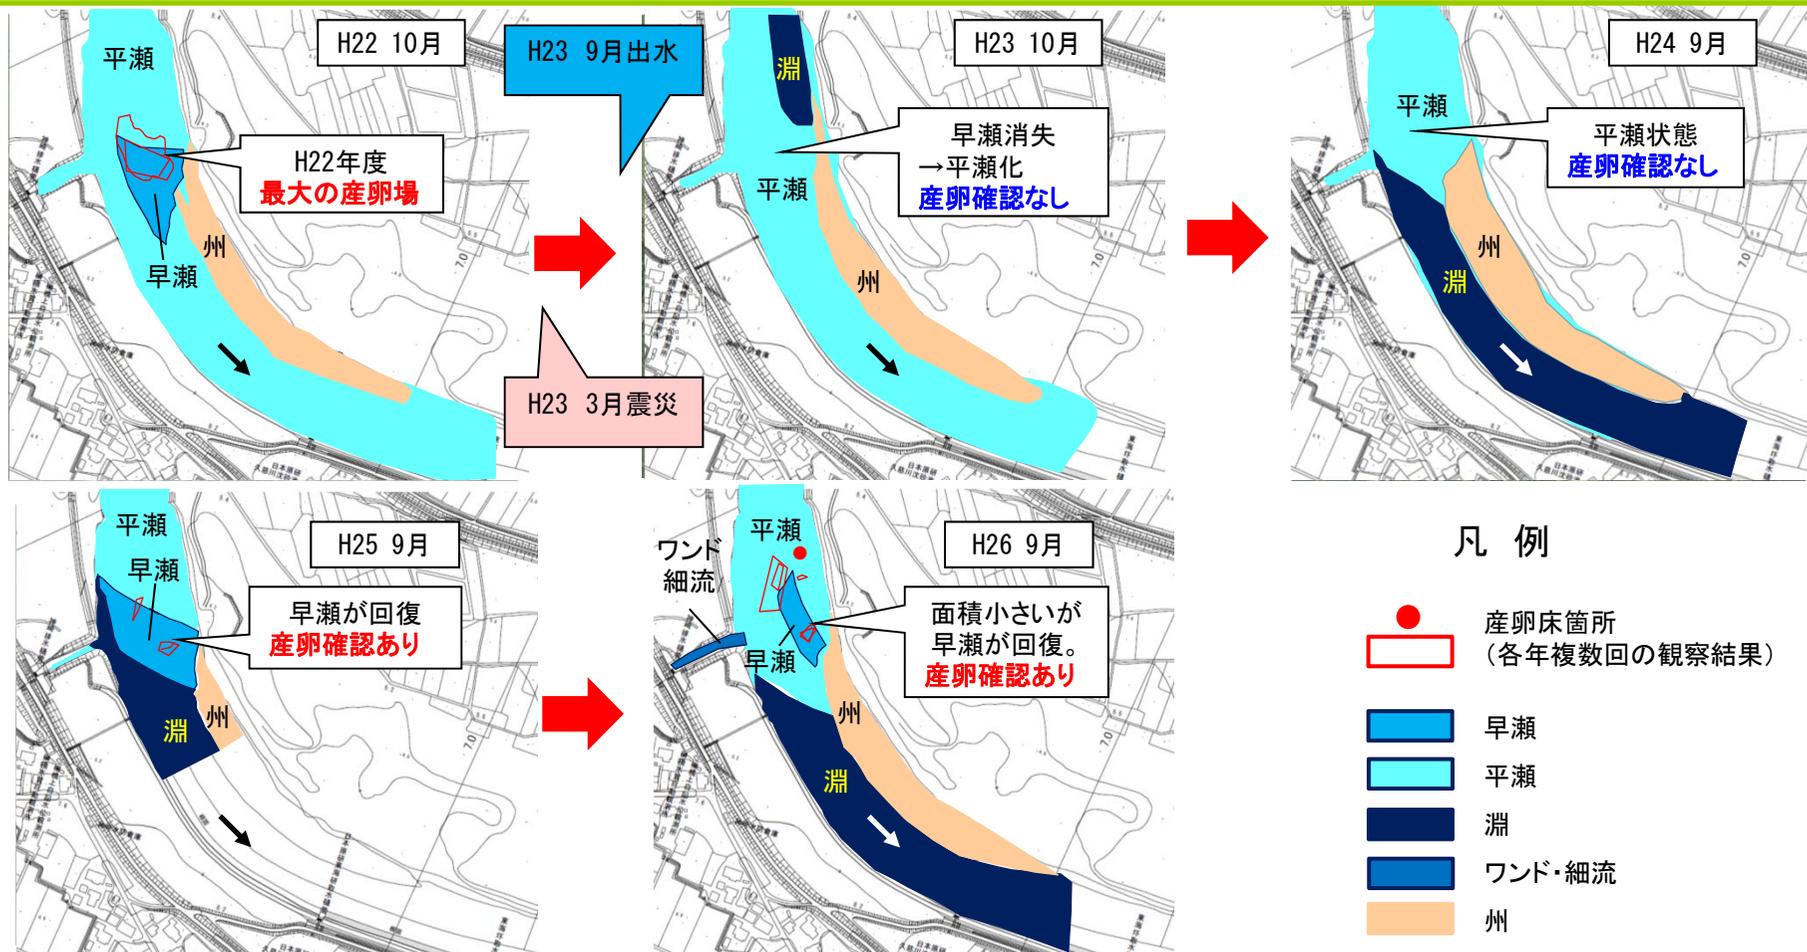
◎H23、H24はアユの産卵がみられなかったが、H25以降は産卵が確認され、H26の産卵場面積は拡大した。

◎出水、および地盤沈下傾向による地形変化(平瀬化)から早瀬環境が回復し、アユの産卵適地となっているものと考えられた。

注:地形変化の確認については、目視による状況確認、目視による河床材料粒径確認、流速・水深測定を行った結果による。

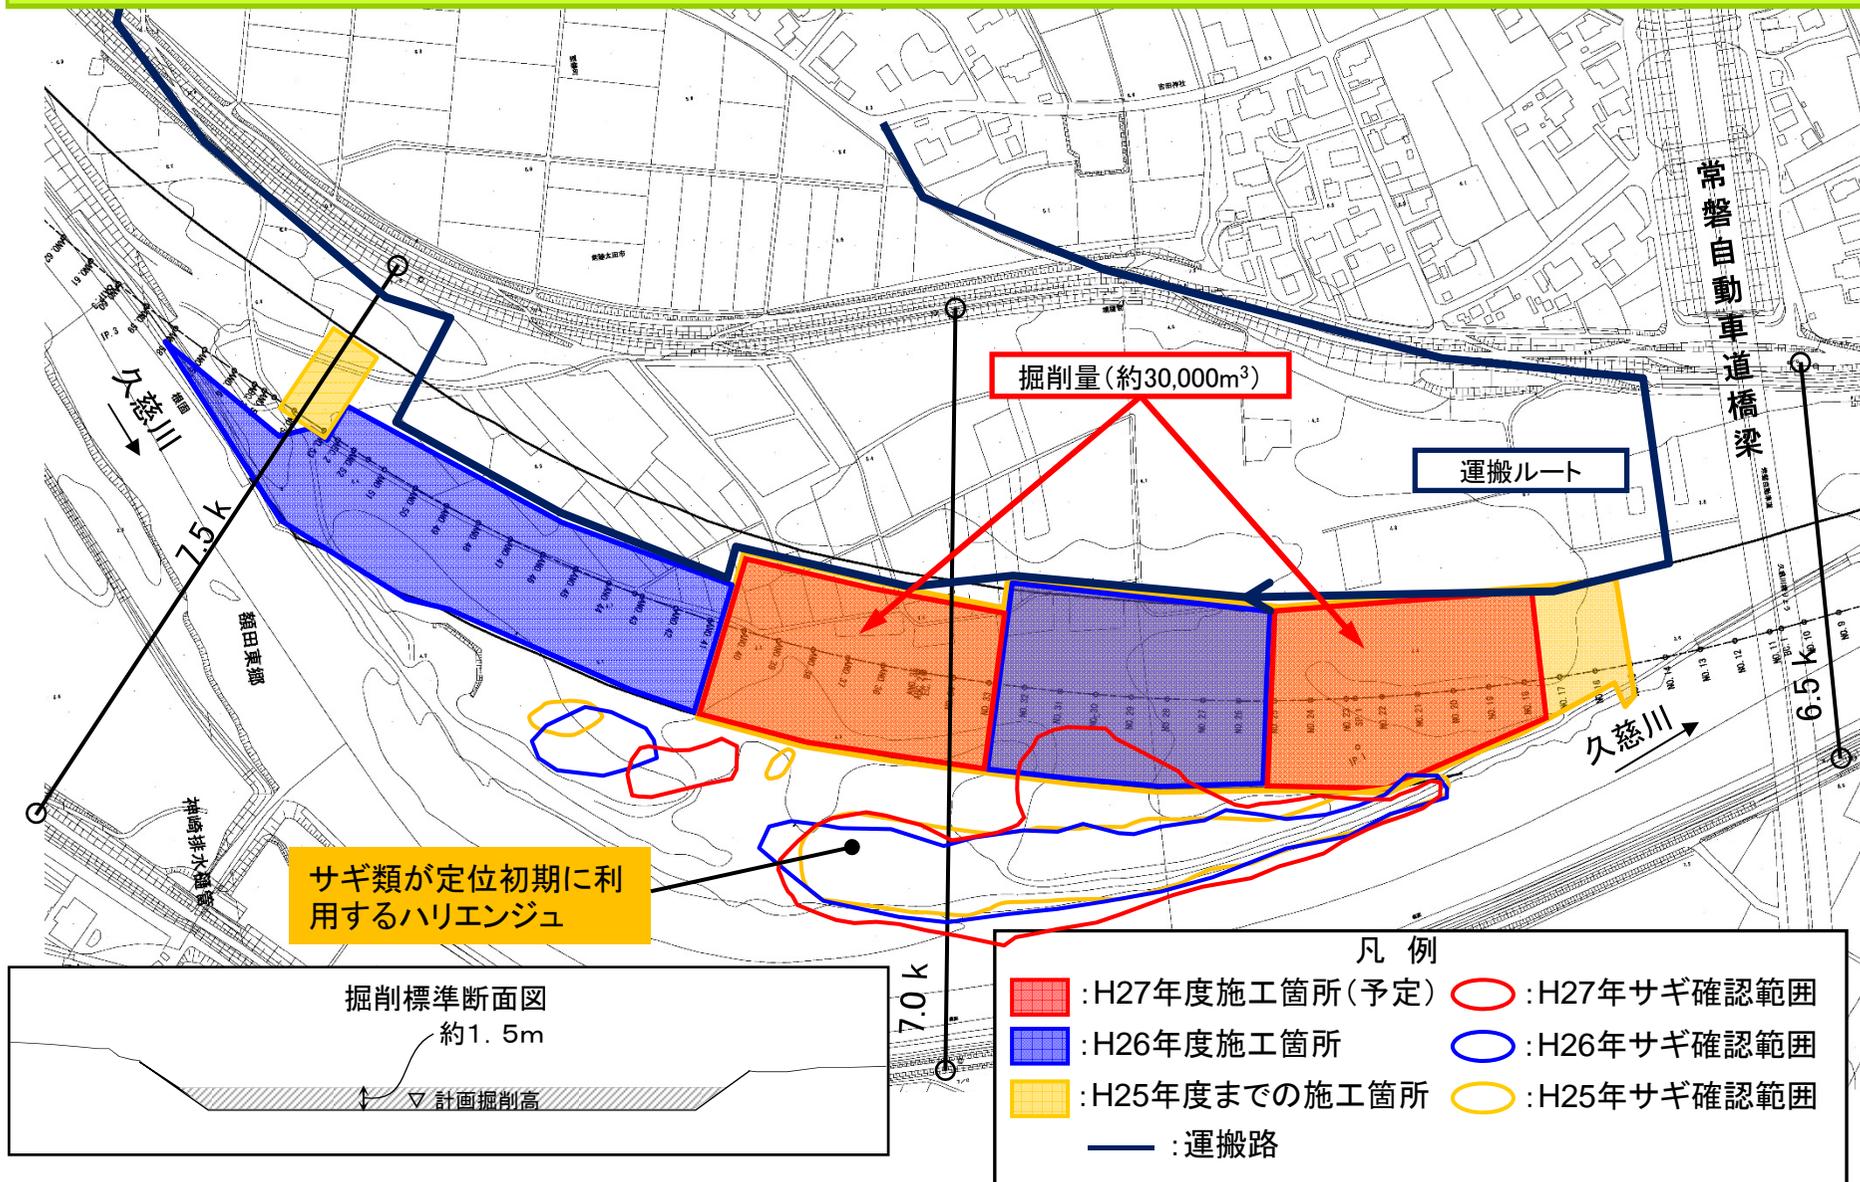
①平面図

◎まずは「ハリエンジュ」に近い上流側から先に掘削を行う。つづけて、下流側の掘削を行う。

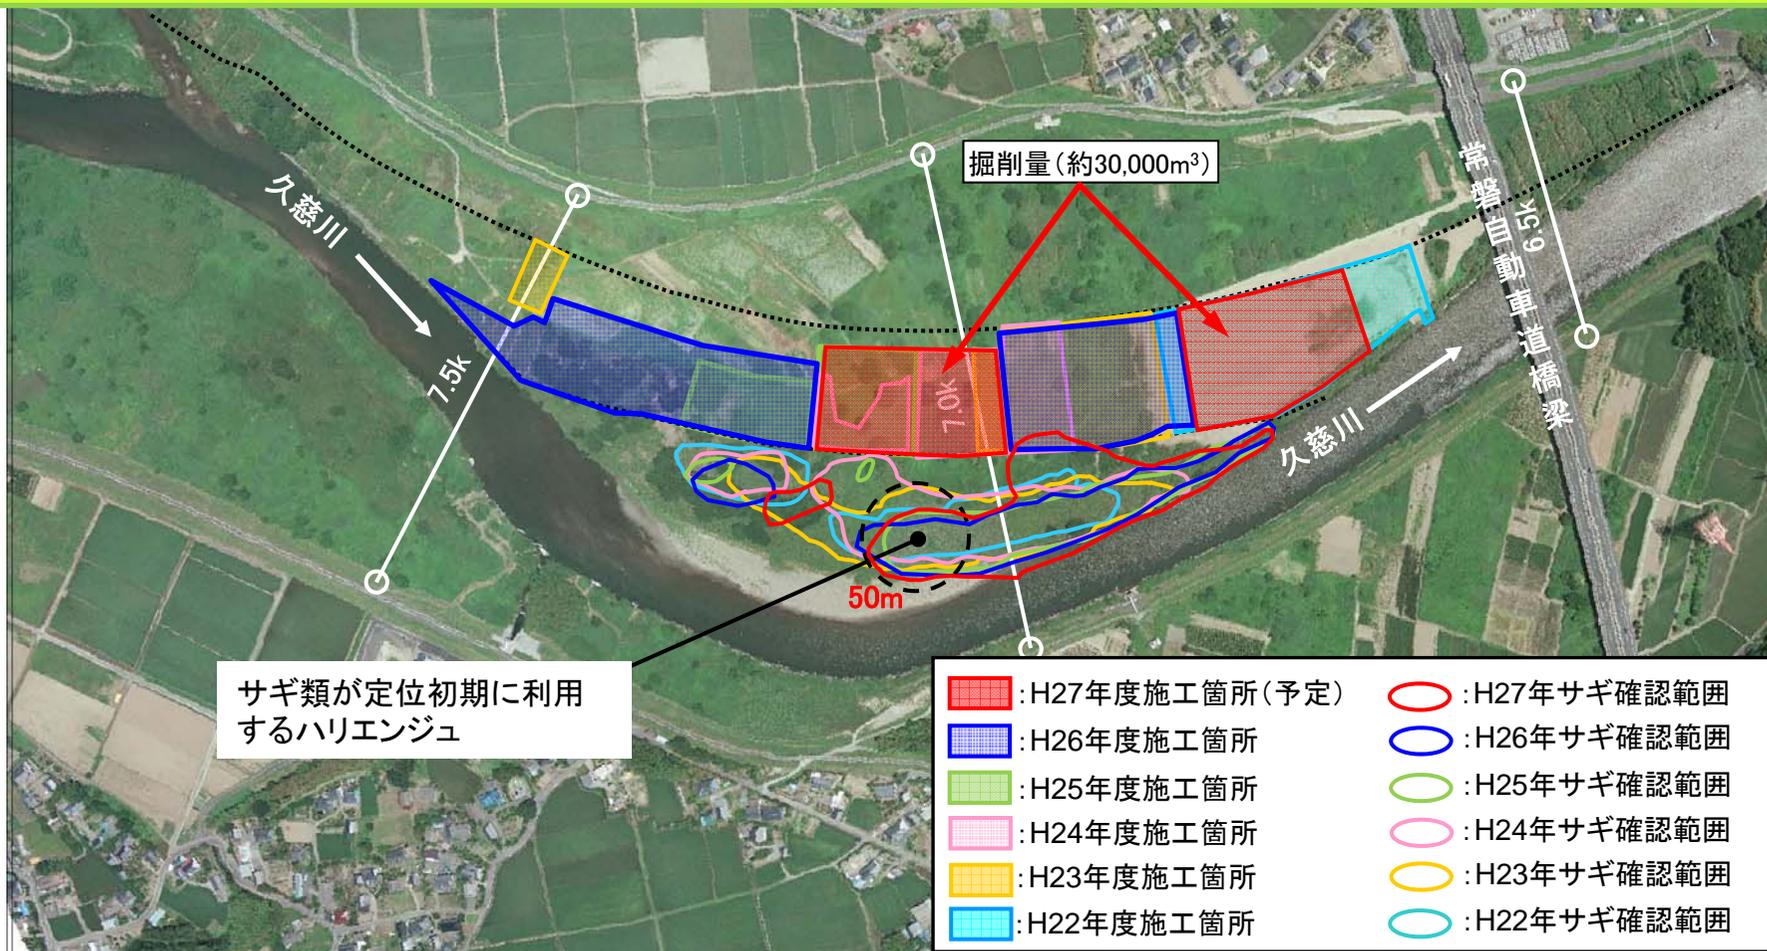
◎アオサギがハリエンジュに定位始めたら、ハリエンジュから50mの隔離距離を確保

- ・施工時期・施工場所
 - アオサギの飛来時期を考慮し施工
- ・施工業者との情報共有
 - 堅磐地区の周辺環境について説明
 - 現地において、施工業者と確認
 - お互いに新しい情報は、共有

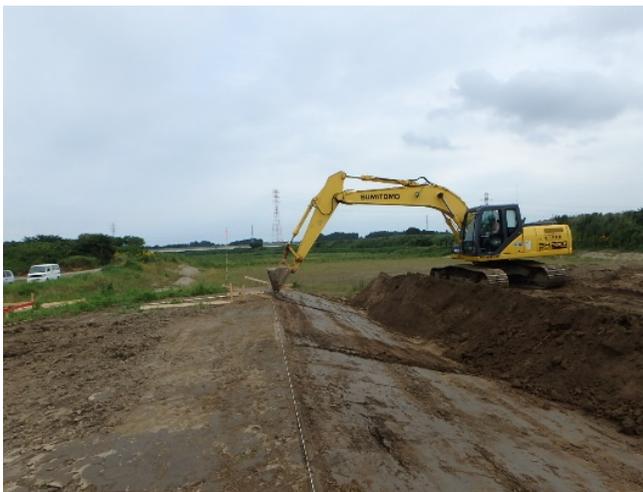
バックホウ(掘削・法面整形)

◎写真にある建設機械と同様の機械を使用する予定。

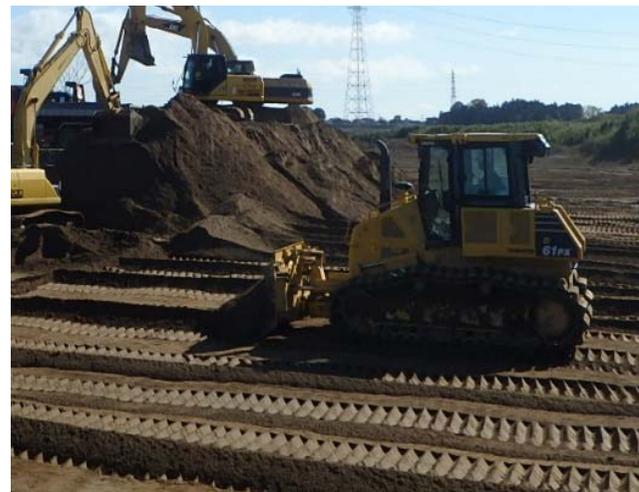
ブルドーザ(敷均し)

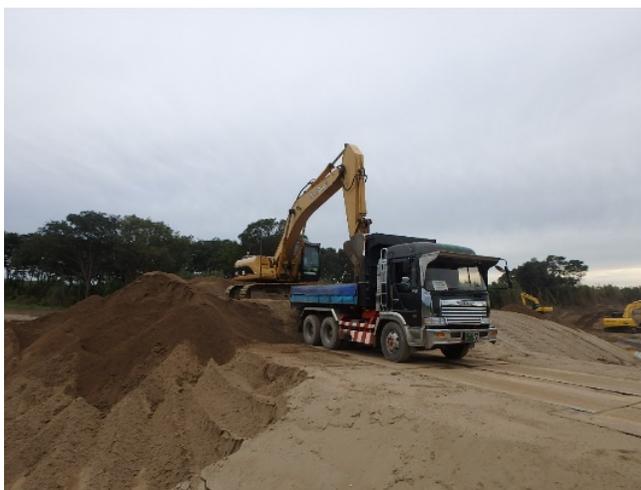
ダンプトラック(運搬)

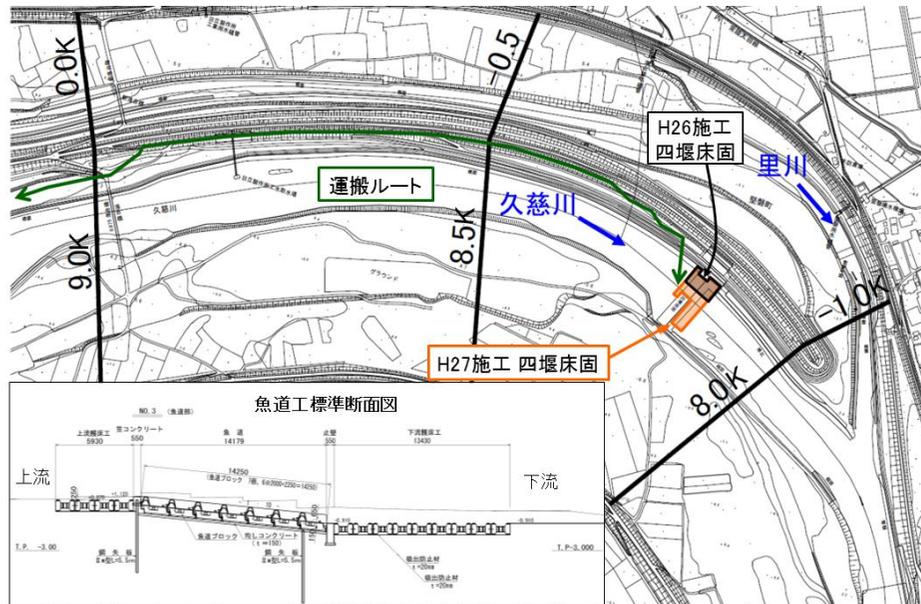
①平面図

◎河床安定維持のため四堰床固において補修工事を実施する。

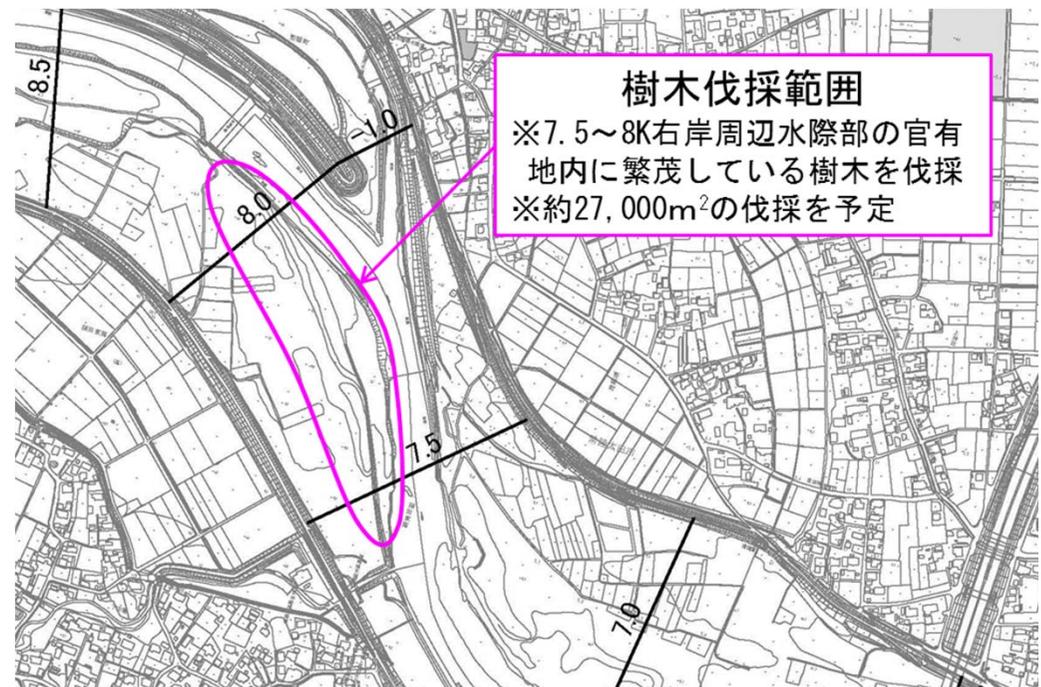
①平面図

◎河道維持のための樹木伐採を右岸7.5-8.0k付近で実施する。(1月中を目処に実施予定)

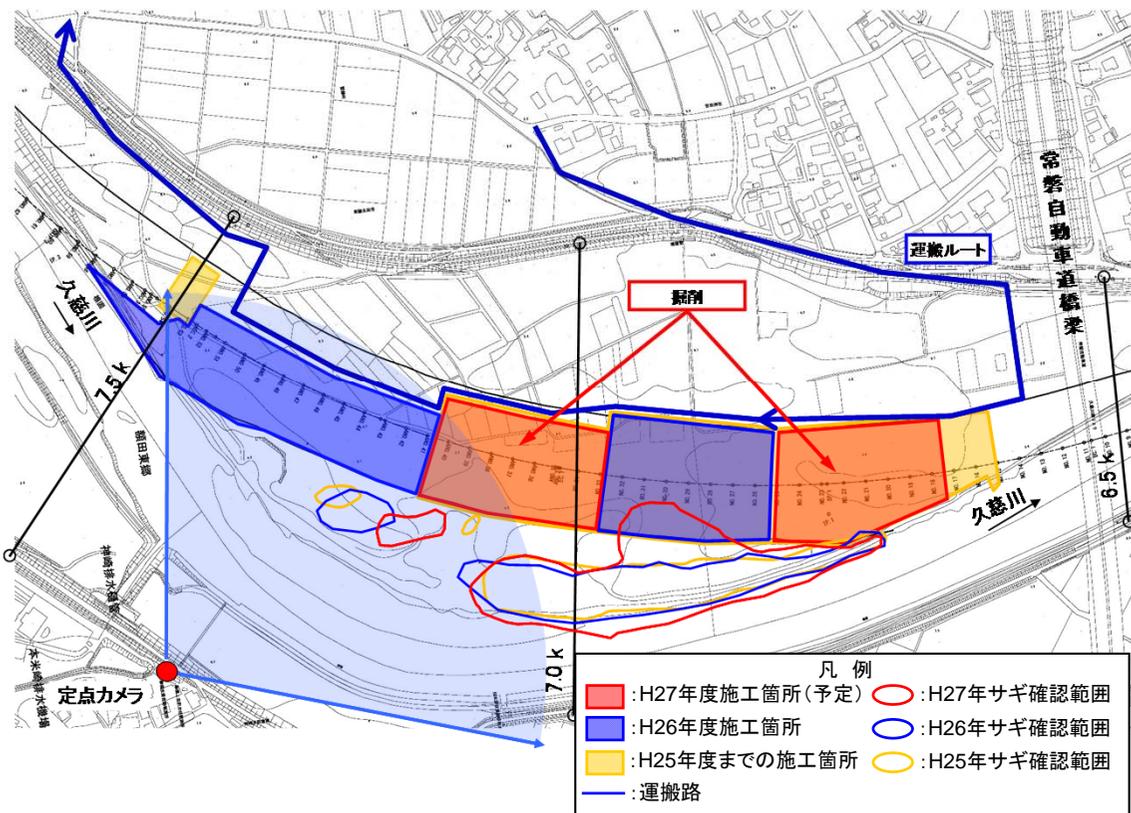
調査地点位置図

◎H22～H27年と同様の手法により、堅磐地区の工事期間、定点カメラによる観察を実施する。

- アオサギ営巣初期の行動観察(飛来・定位) H28年2月中旬～3月下旬(2日に1回の頻度)。
- サギ類6種の行動観察(飛来・定位・繁殖状況・時系列変化)H28年4月上旬～9月下旬。(予定)

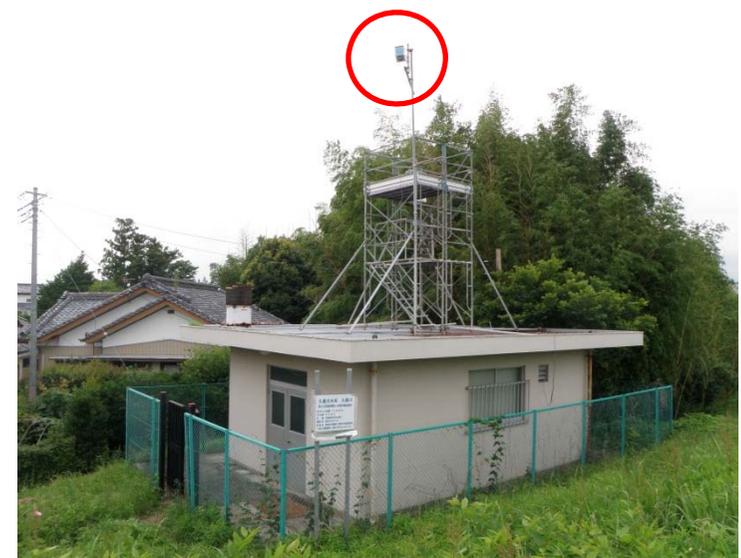
カメラの拡大
