第七回 堅磐事業検討委員会

堅磐地区河道掘削工事の経過について

モニタリング調査結果について

H27堅磐地区河道掘削工事等について

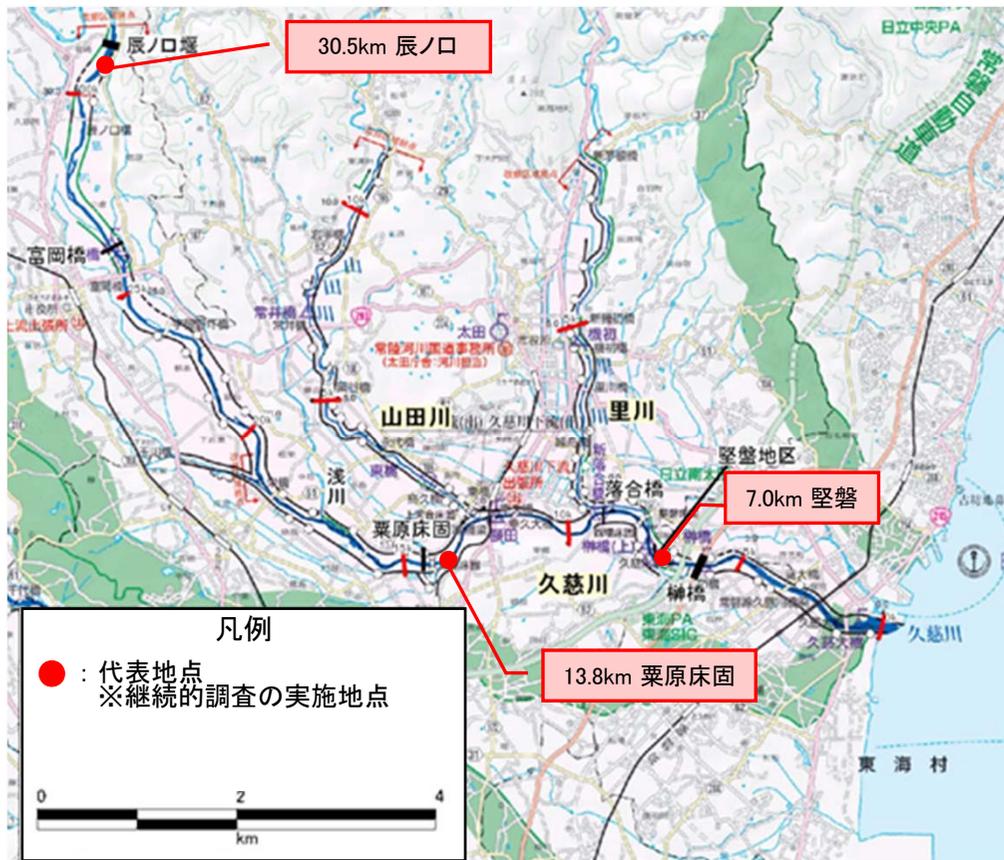
○H27調査予定地点

- ・調査時期 : H27年9月下旬から12月上旬 (予定)
- ・調査内容 : 産卵床の範囲、卵密度および発育段階、産卵床の環境
- ・調査地点 : 継続的に調査を行う代表地点については下記図面の3箇所を予定。
その他の調査地点は、久慈川全体を網羅する形で産卵適地15地点を選定し実施予定
