第25回 関東地方ダム等管理フォローアップ委員会

荒川調節池総合開発施設 定期報告書

平成28年12月21日

国土交通省 関東地方整備局

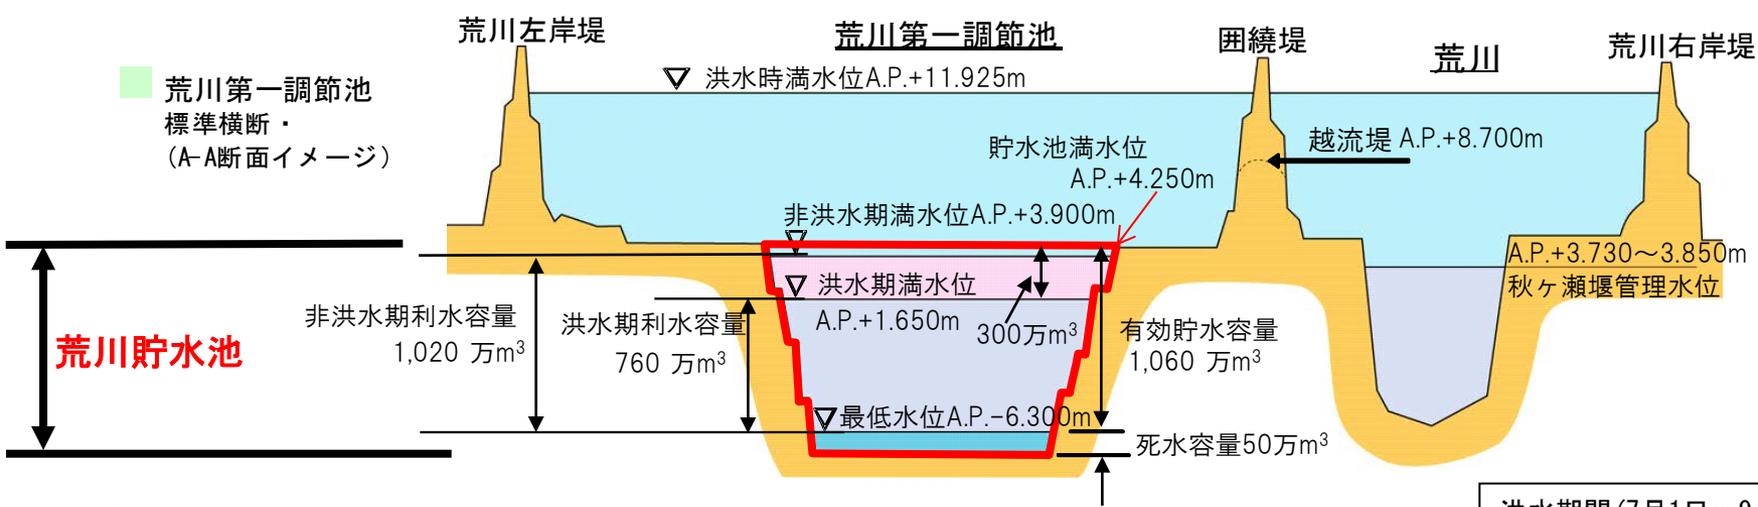
荒川第一調節池平面図

■ 荒川貯水池（彩湖）の洪水調節容量300万m³を含む荒川第一調節池（調節容量3,900万m³）により、850m³/sの洪水調節を行う。

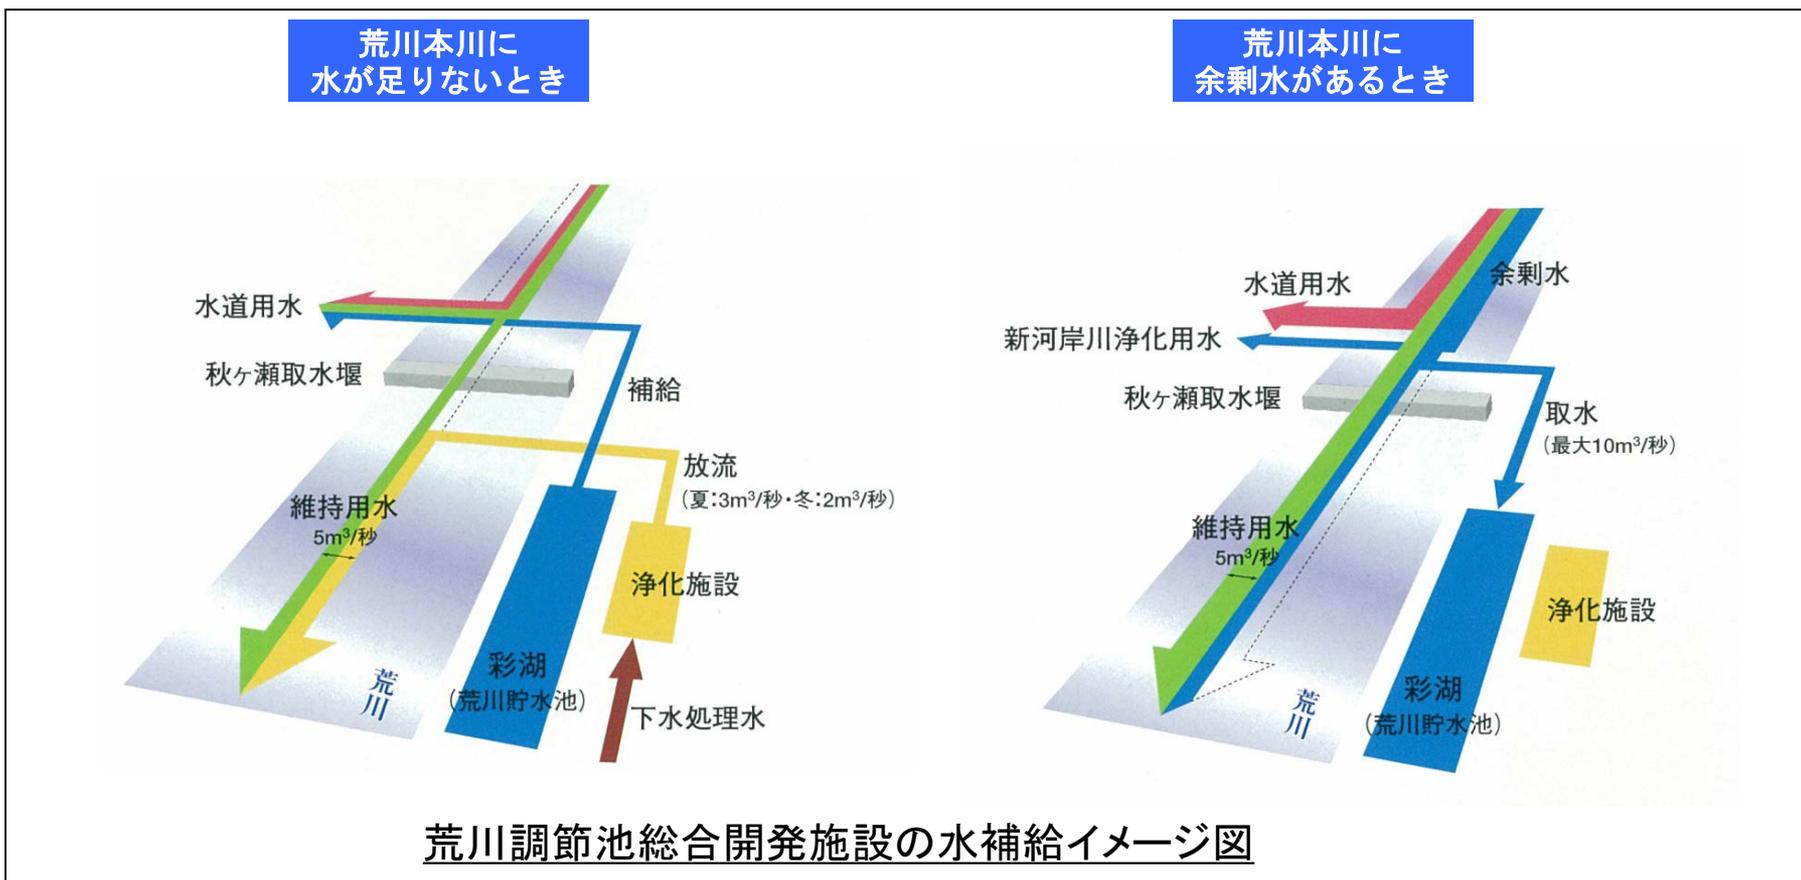
- 荒川本川の水が不足した場合には、荒川貯水池(彩湖)から秋ヶ瀬取水堰上流へ補給、さらに下水処理水を高度処理した浄化施設から堰下流維持流量の振替分と合わせて合計で $3.5\text{m}^3/\text{s}$ を補給する。
- 荒川本川に余剰水があるときは、荒川貯水池(彩湖)へ秋ヶ瀬取水堰上流から取水し、容量回復を図る。

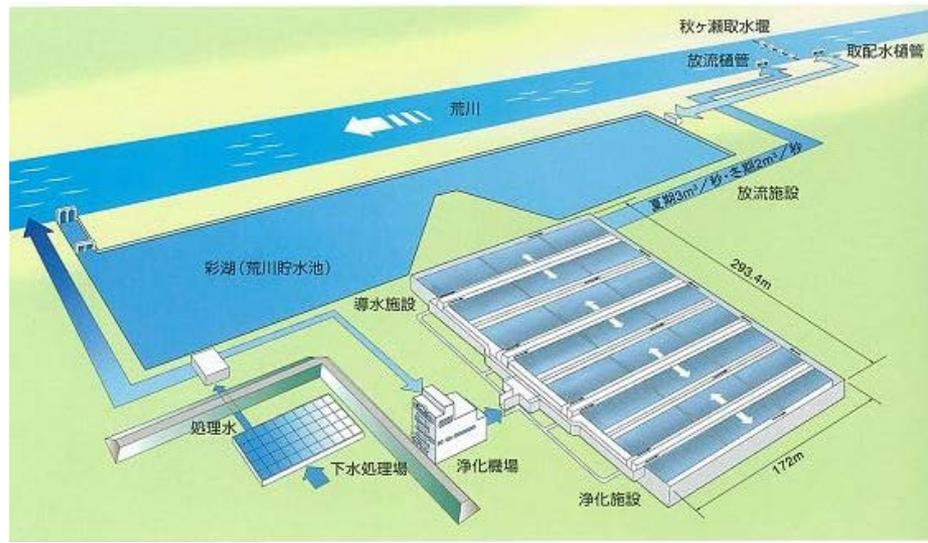
浄化施設断面図

- 浄化施設は、荒川水循環センターから放流される下水処理水を高度処理し、秋ヶ瀬取水堰地点の河川水質と同程度まで浄化された処理水を河川の維持用水として放流する。
- 浄化施設からの放流は、秋ヶ瀬取水堰下流の維持用水が不足する場合に、夏期(5月16日から10月31日)3m³/s、冬期(11月1日から翌年5月15日)2m³/sを限度として、秋ヶ瀬取水堰下流に行い、同量の河川水を都市用水として利用することができる。

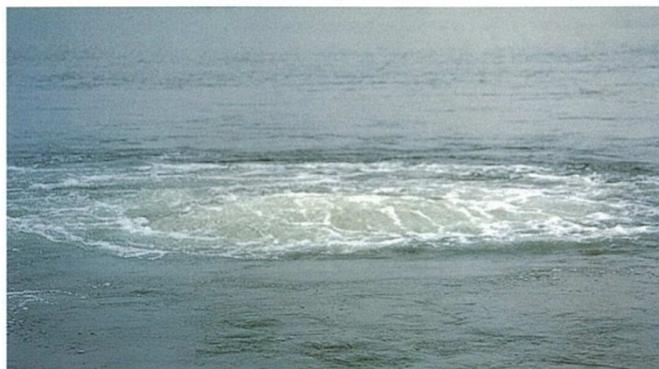
曝気循環施設

- 曝気循環施設は、湖の3ヶ所の底に設置されたパイプから気泡を発生させ、湖の水を対流させることで水質悪化を防ぐ施設である。表層と底層の水温差が 5°C 以上またはDOが 3mg/L 以下の時に稼働する。
- 噴水施設は、水の汚れの原因となる植物プランクトンの量を削減することによって水質改善を行う施設である。

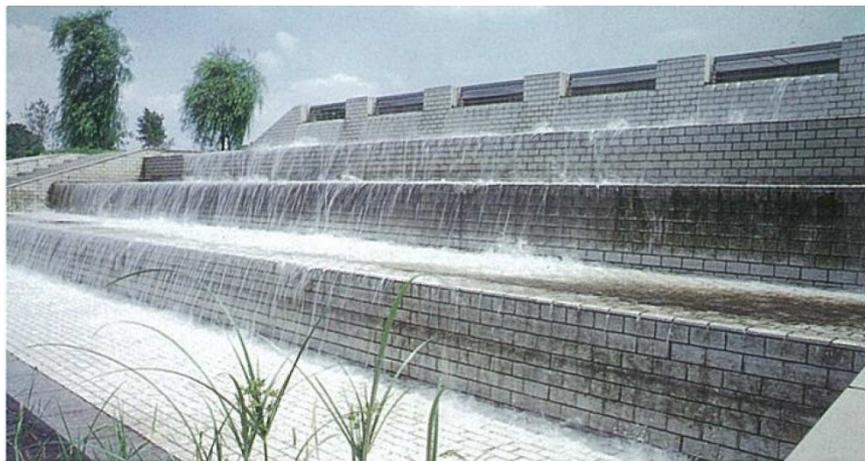
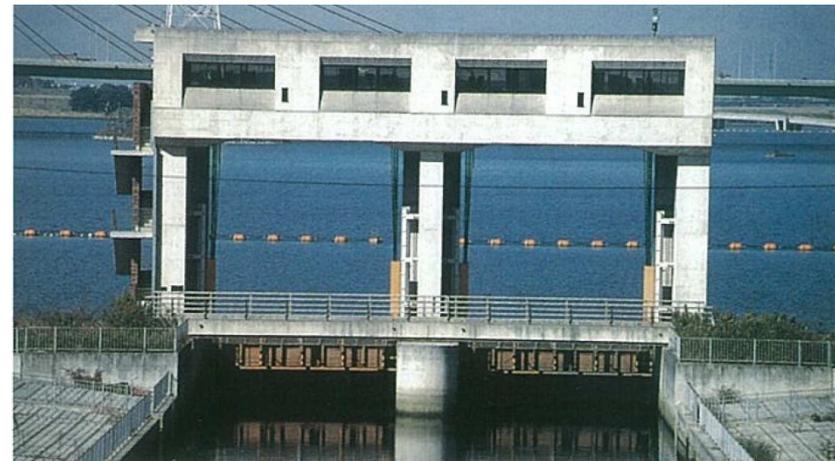
底層水循環施設 (滝護岸)

- 底層水循環施設(滝護岸)は、湖の底からポンプにより水を汲み上げ、上流4ヶ所に設置した滝の上から流すことで水中に酸素を溶けこませる水質改善施設である。
- 導水対策は、荒川貯水池(彩湖)の水質が植物プランクトンの異常繁殖などによって悪くなったとき、彩湖の水を入れ替えることで水質改善を行う対策である。

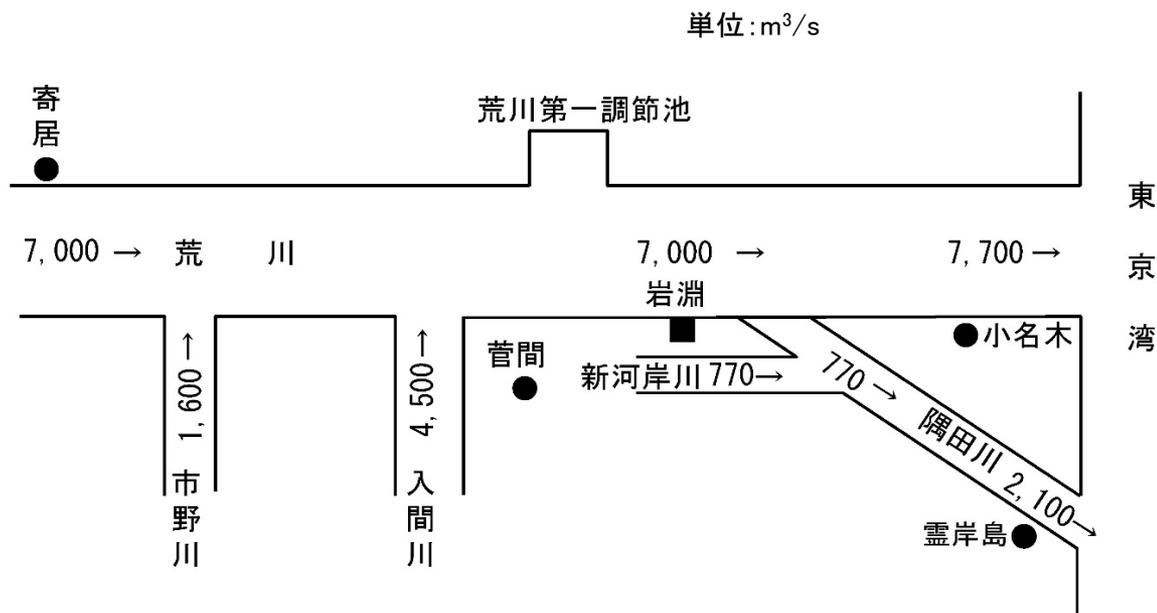
荒川計画高水流量配分図

- 荒川の計画高水流量は、洪水調節施設により洪水調節して、寄居において $7,000\text{m}^3/\text{s}$ とし、支川入間川等の流量を合わせ、中流部における洪水調節施設により洪水調節して、岩淵において $7,000\text{m}^3/\text{s}$ 、小名木において $7,700\text{m}^3/\text{s}$ とし、河口まで同量である。
- 派川隅田川の計画高水流量は、荒川本川からの分派量を $0\text{m}^3/\text{s}$ とし、新河岸川、石神井川、神田川等の支川の流量を合わせ河口において $2,100\text{m}^3/\text{s}$ となっている。

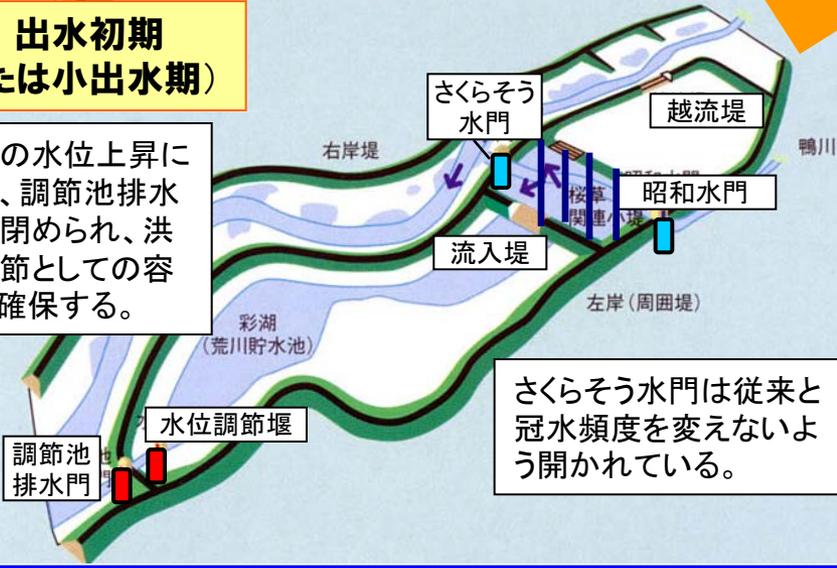
荒川の水位上昇に伴い、調節池排水門は閉められ、洪水調節としての容量を確保する。

さくらそう水門は従来と冠水頻度を変えないよう開かれている。

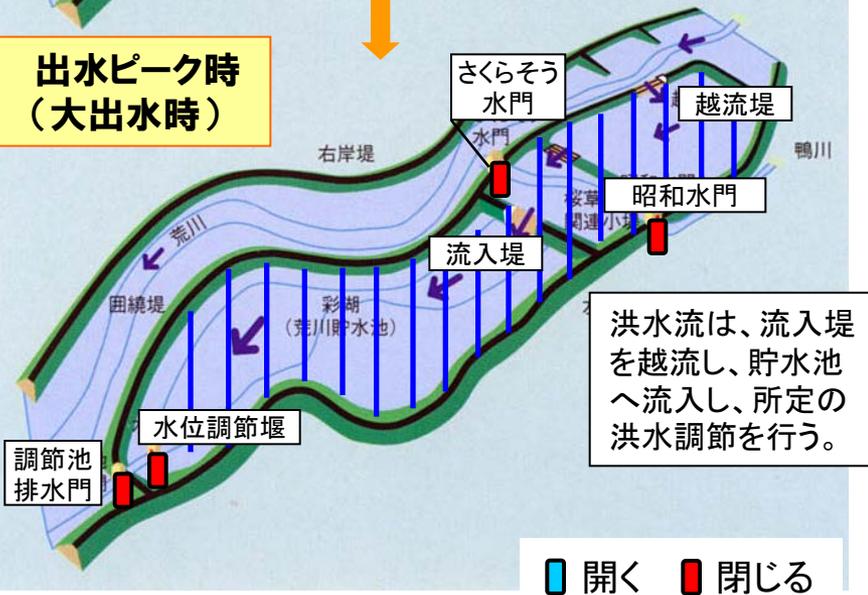
洪水流は、流入堤を越流し、貯水池へ流入し、所定の洪水調節を行う。

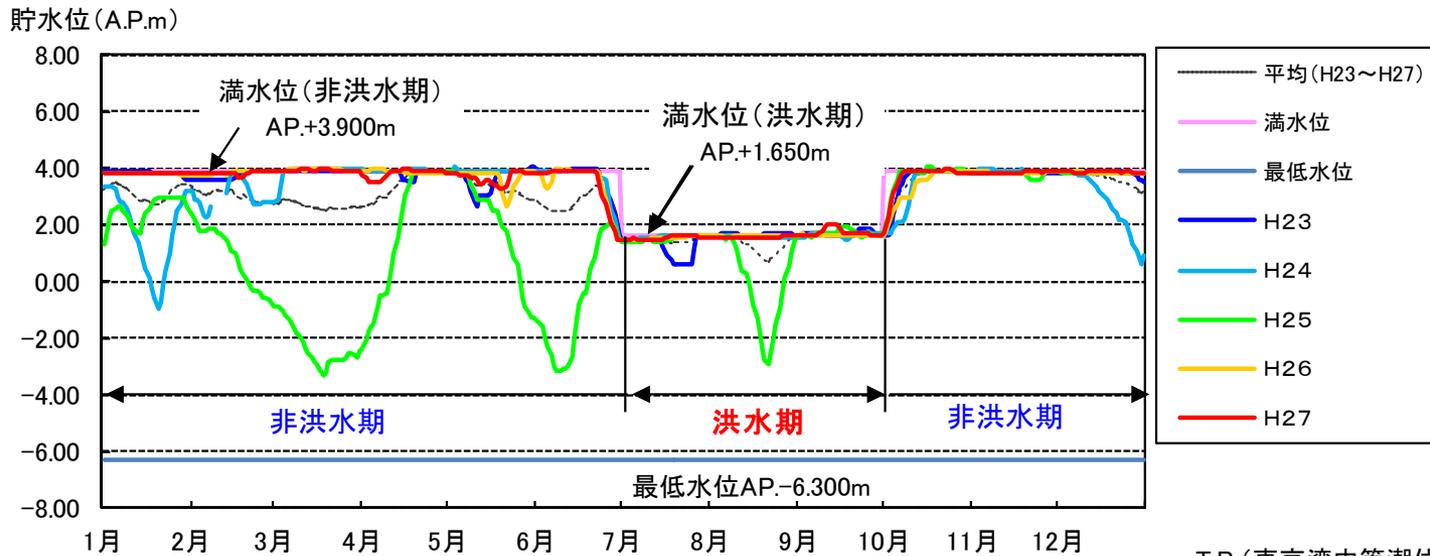
貯水池運用図(平成23~27)

■ 至近5ヶ年(平成23年~27年)には、荒川貯水池に流入する出水はない。

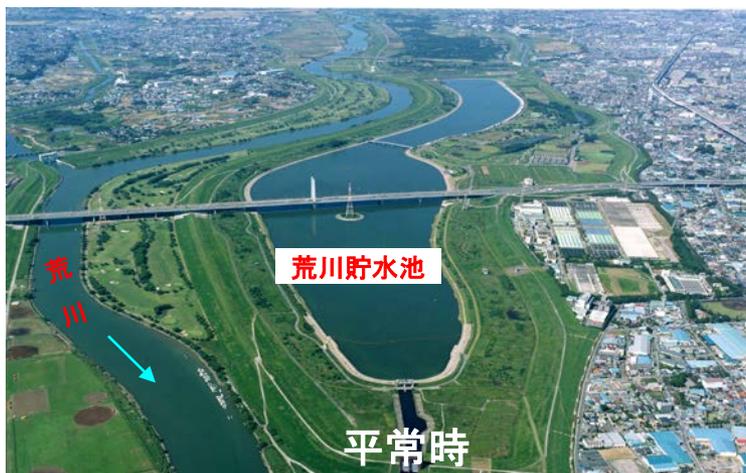
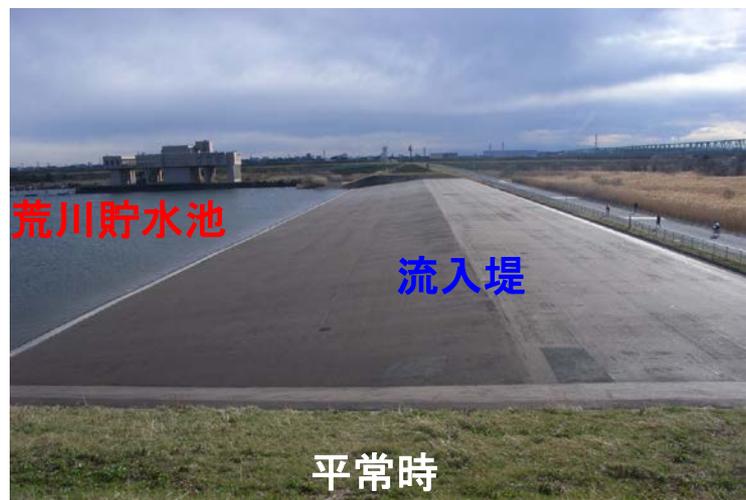
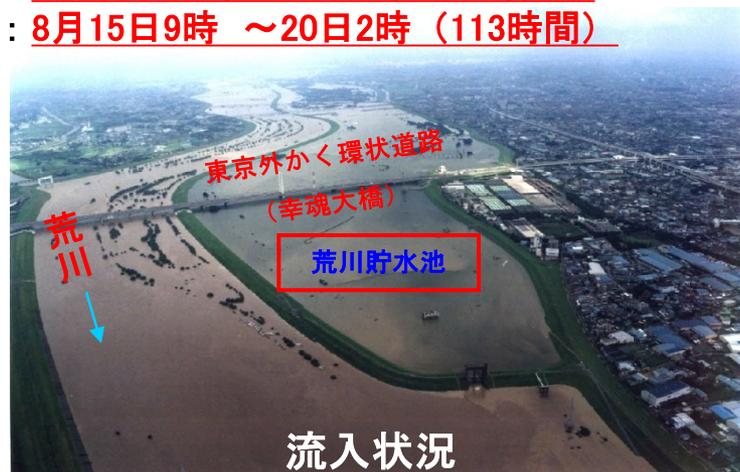
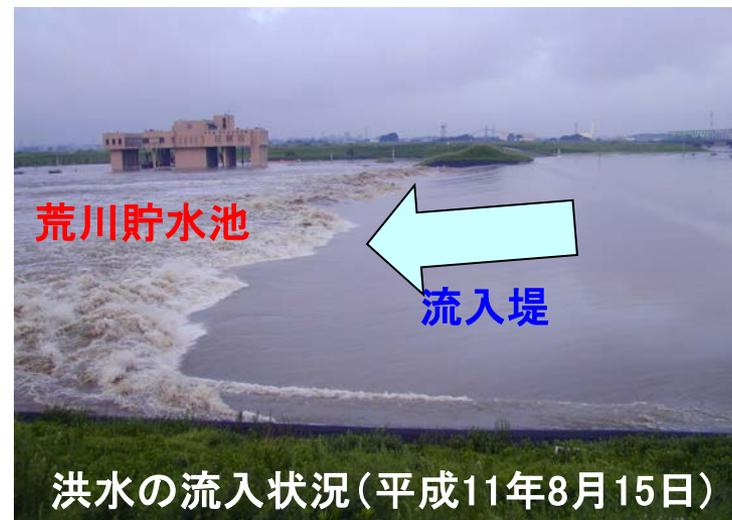
- 荒川貯水池完成後※最大の洪水[平成11年8月]の状況を示す。

流入：8月14日23時～15日9時（10時間）
 排水：8月15日9時～20日2時（113時間）

※荒川貯水池(彩湖)は平成9年3月完成、平成11年8月においてはさくらそう水門は建設中、越流堤は着手前である

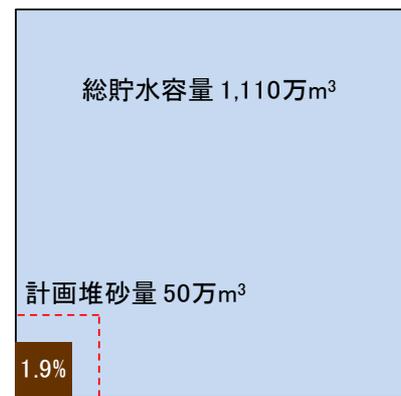
総貯水容量に占める堆砂量の割合

総貯水容量に対する全堆砂率(堆砂量／総貯水容量)は1.93%である。

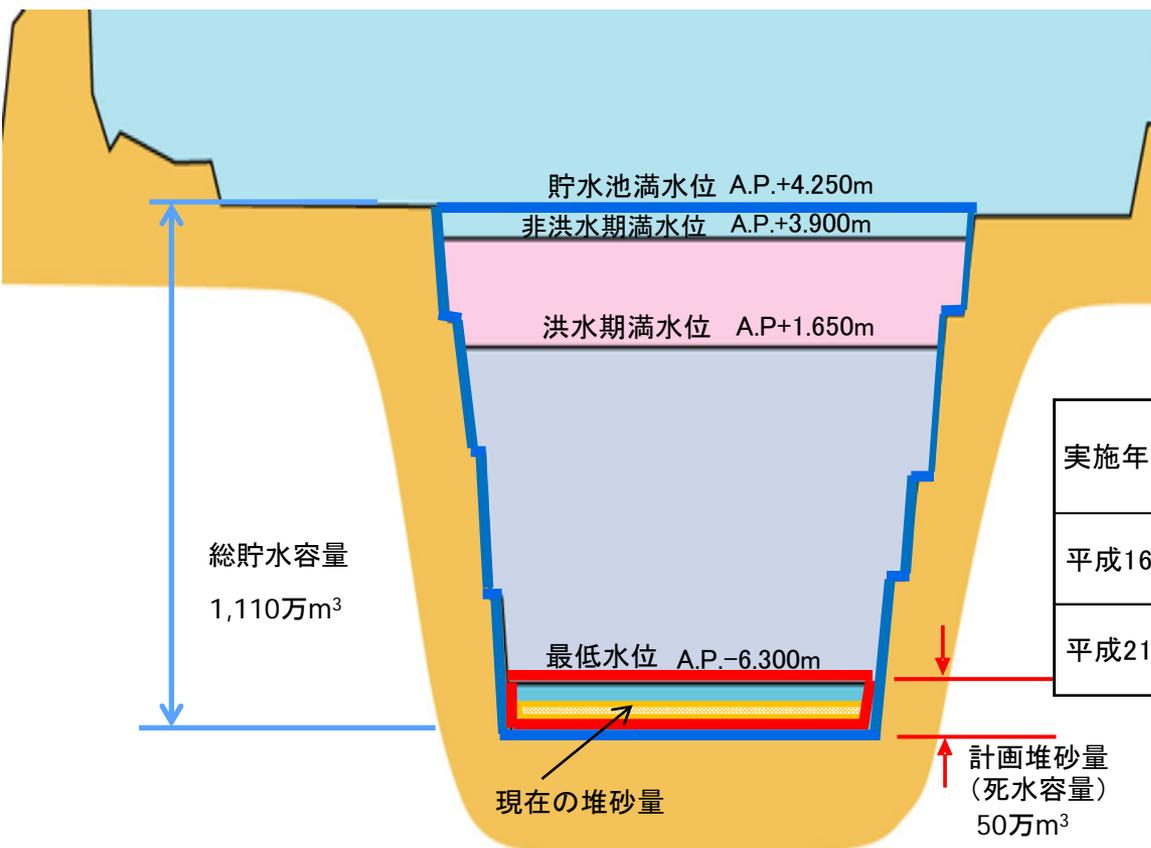
- 平成21年時点の堆砂量は約21万4千 m^3 で、計画堆砂量に対する堆砂率(堆砂量÷死水容量)42.8%で平成16年時点とほぼ同量で推移している。

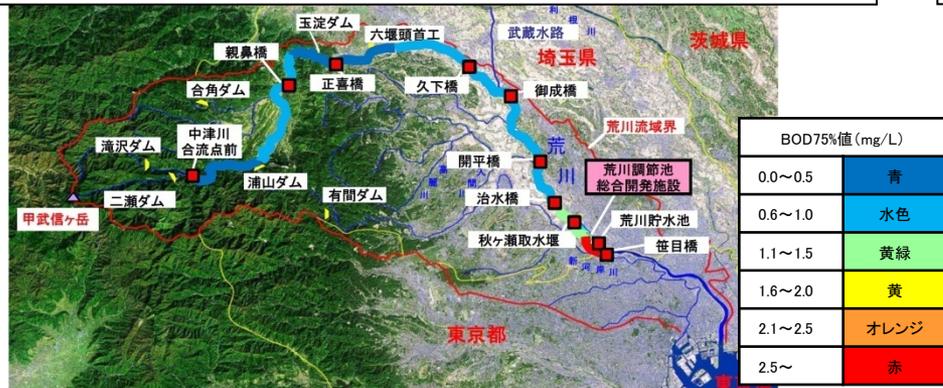
荒川の水質縦断図(平成27年度)

下流に行くに従い上昇がみられるが、荒川貯水池の75%値（1.1mg/L）を超えていたのは、秋ヶ瀬取水堰（1.5mg/L）、及び荒川貯水池より下流の笹目橋（3.8mg/L）のみであった。

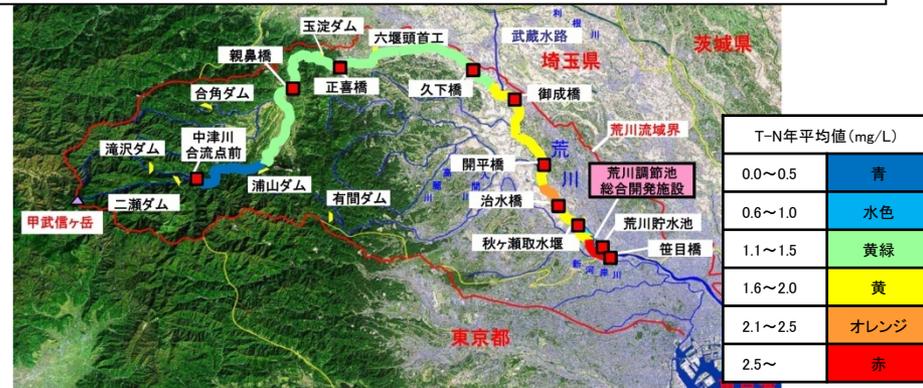
上流部の中津川合流点前は0.5mg/L以下であるが、下流に行くに従い上昇がみられる。親鼻橋より下流では1.1mg/L以上となり、荒川貯水池の年平均値0.63mg/Lを超える値となっている。

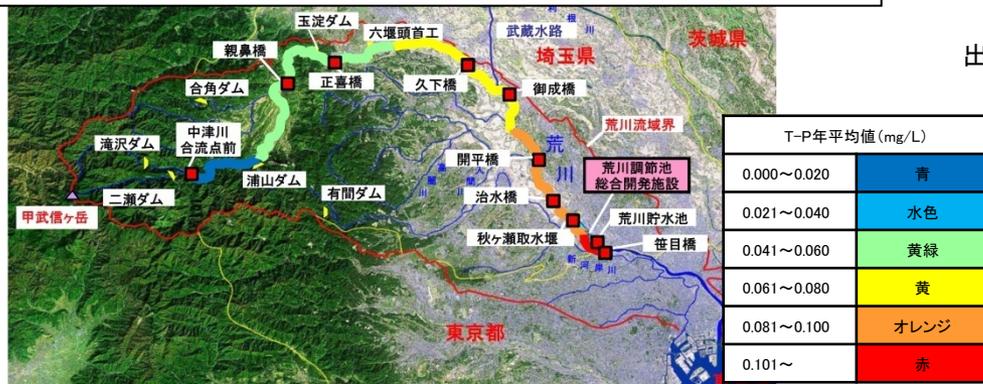
上流部の中津川合流点前は0.020mg/L以下であるが、下流に行くに従い上昇がみられる。親鼻橋より下流では0.041mg/L以上となり、荒川貯水池の年平均値0.025mg/Lを超える値となっている。

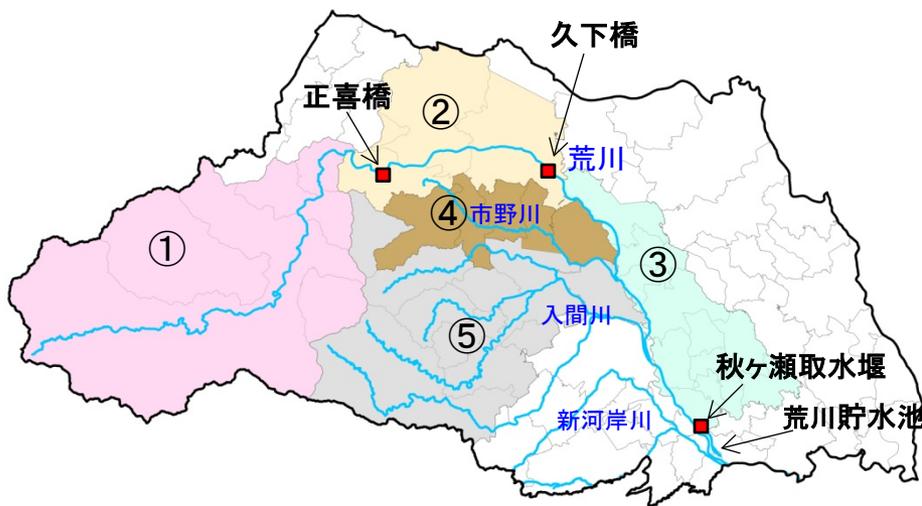
荒川流域において秋ヶ瀬取水堰より上流の区間に流入する排水の発生区域※2

■荒川流域において秋ヶ瀬取水堰より上流の区間に流入する平成26年のBODの排出汚濁負荷量（推計値）※1は、55,400kg/日である。その内、36%が久下橋より下流の荒川左岸側※2から、次いで32%が正喜橋～久下橋間※2で流入する。排水の内訳では生活・営業污水が最も多く49%であり、次いで家畜排水が28%、工場排水が21%となっている。

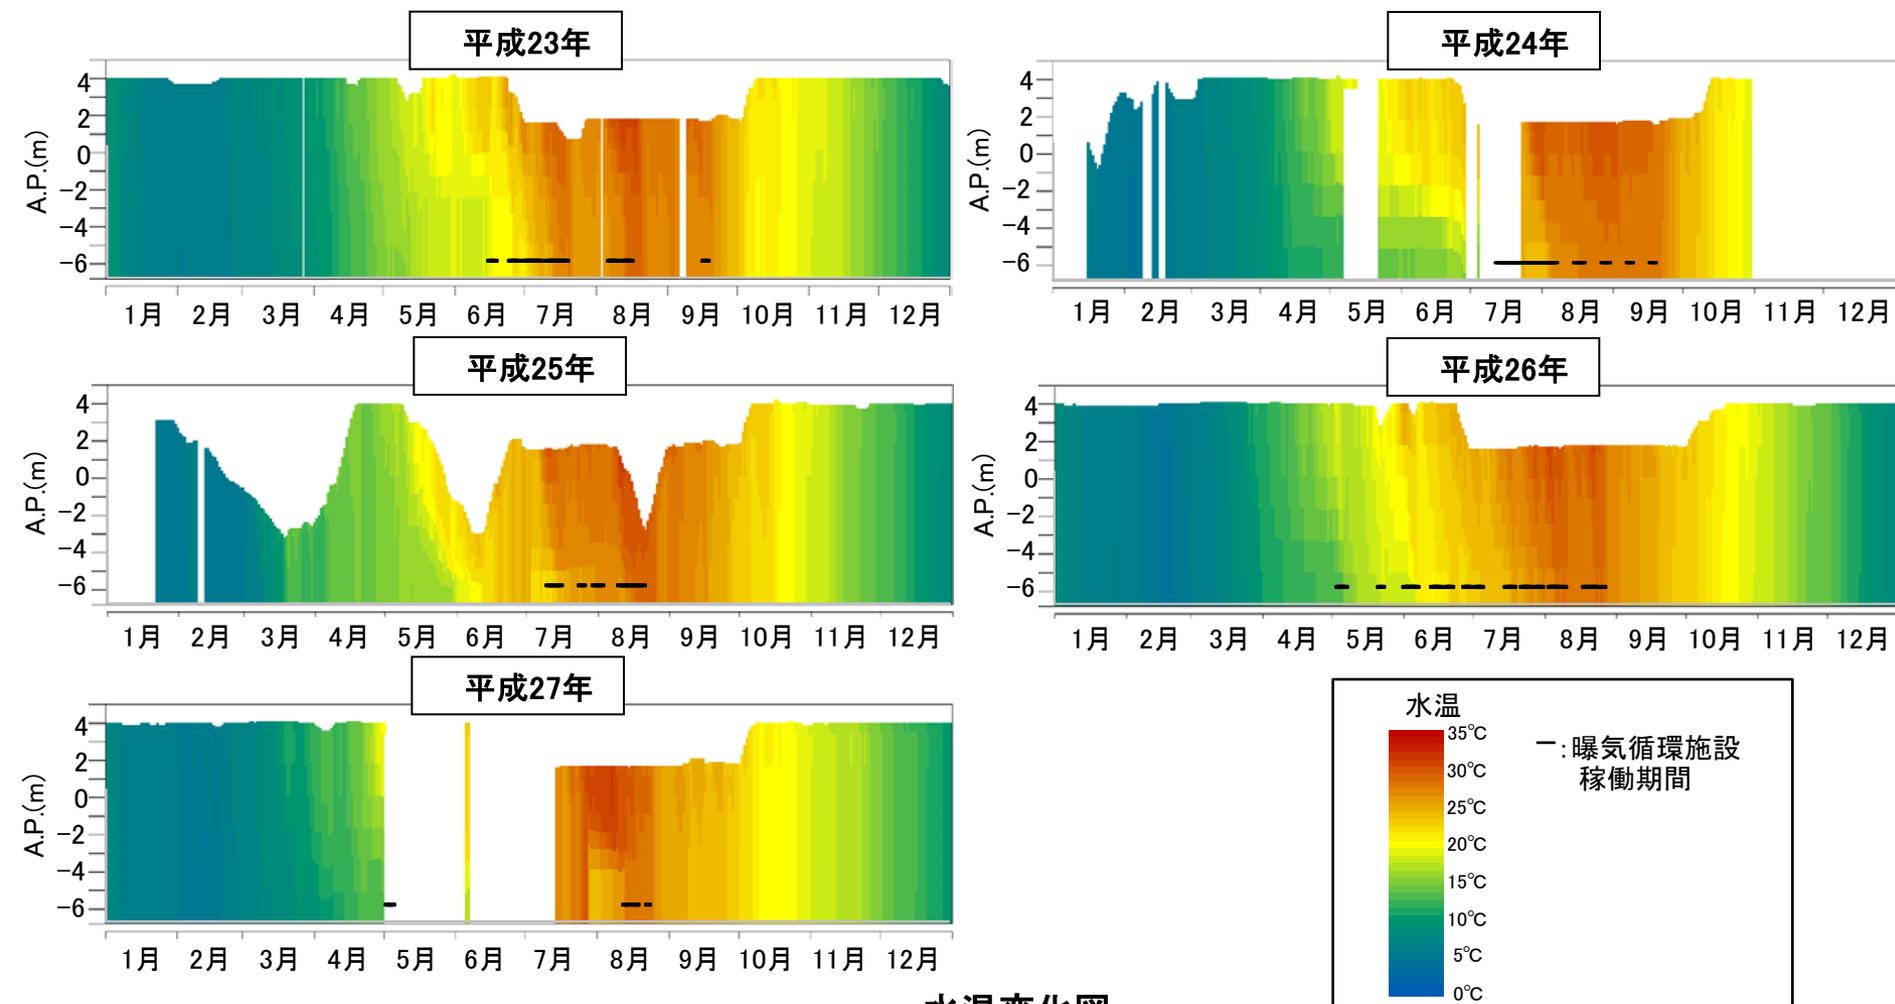
水温変化図

- 水温は冬季には全層で5℃まで低下する。一方、夏季には表層で31℃、底層で29℃まで上昇する。
- 概ね5月以降に水温躍層が形成され、6月には鉛直的な温度差が最大になる。その後8月にかけて曝気循環施設の実施により鉛直的な温度差が減少する。秋季～冬季には鉛直的に水温が均一化する傾向にある。

※水質自動監視装置により観測、空白の期間はデータ欠損

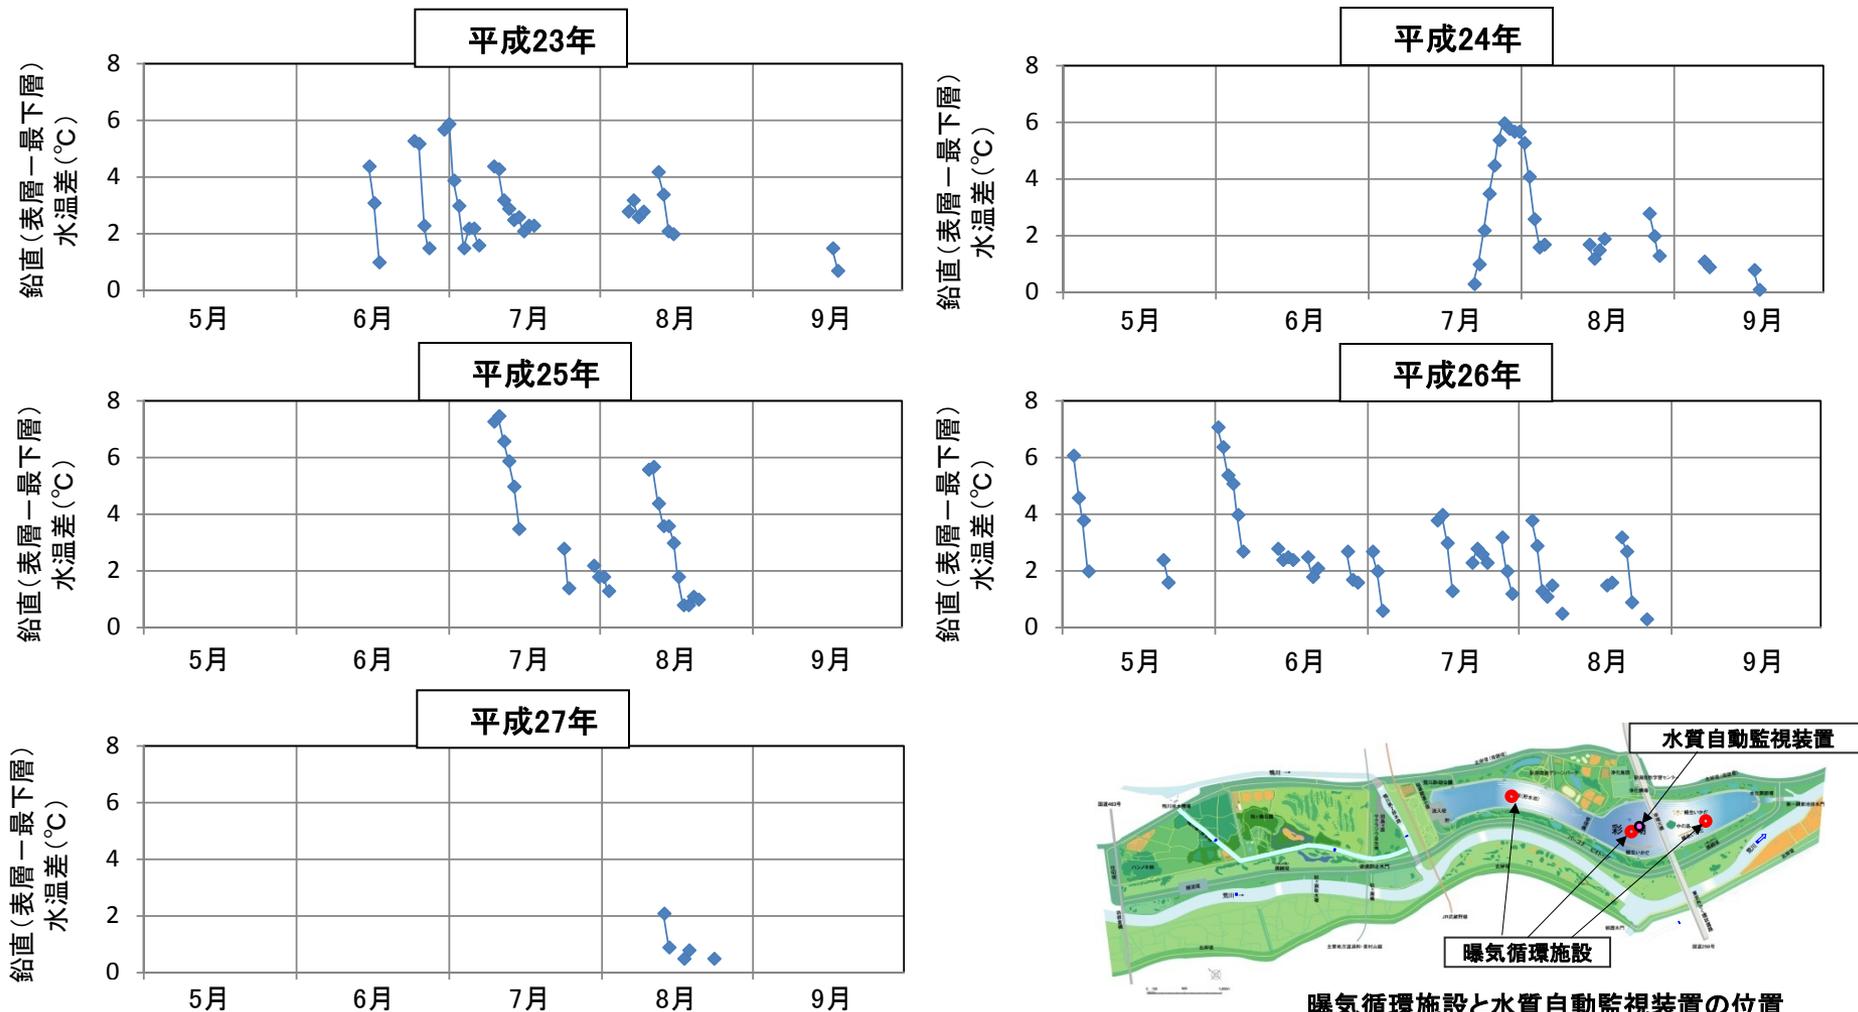
曝気循環施設稼働中の表層と底層の水温差の変化

■曝気循環施設の稼働期間中に、鉛直的な水温差が減少する傾向がみられた。

※水質自動監視装置により観測した水温の「表層-最下層」の差の変化

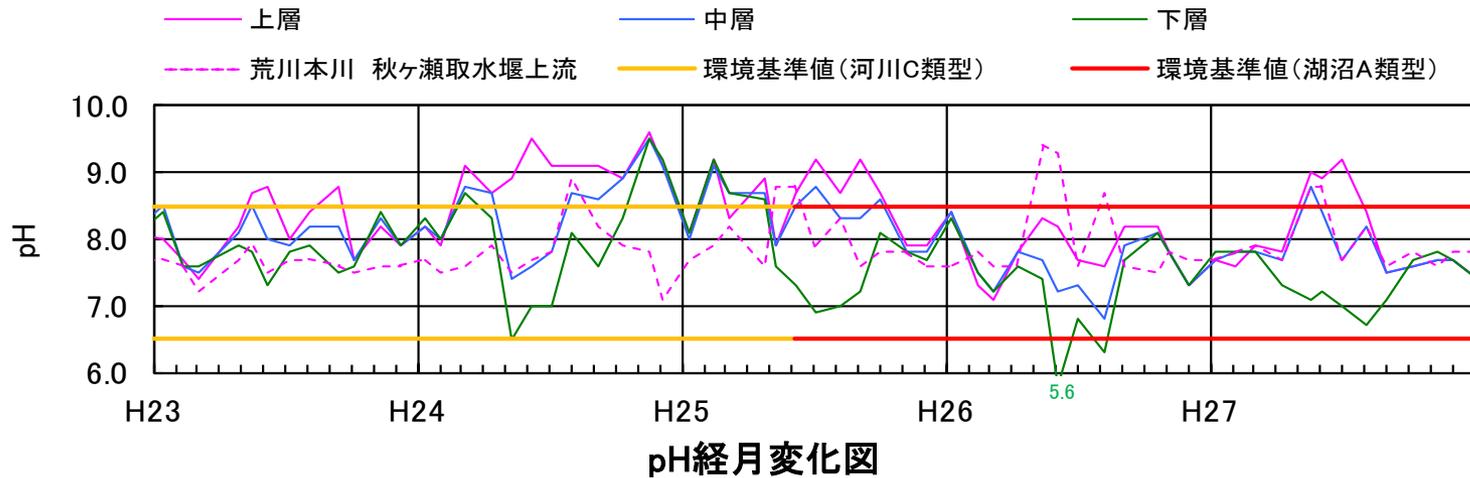
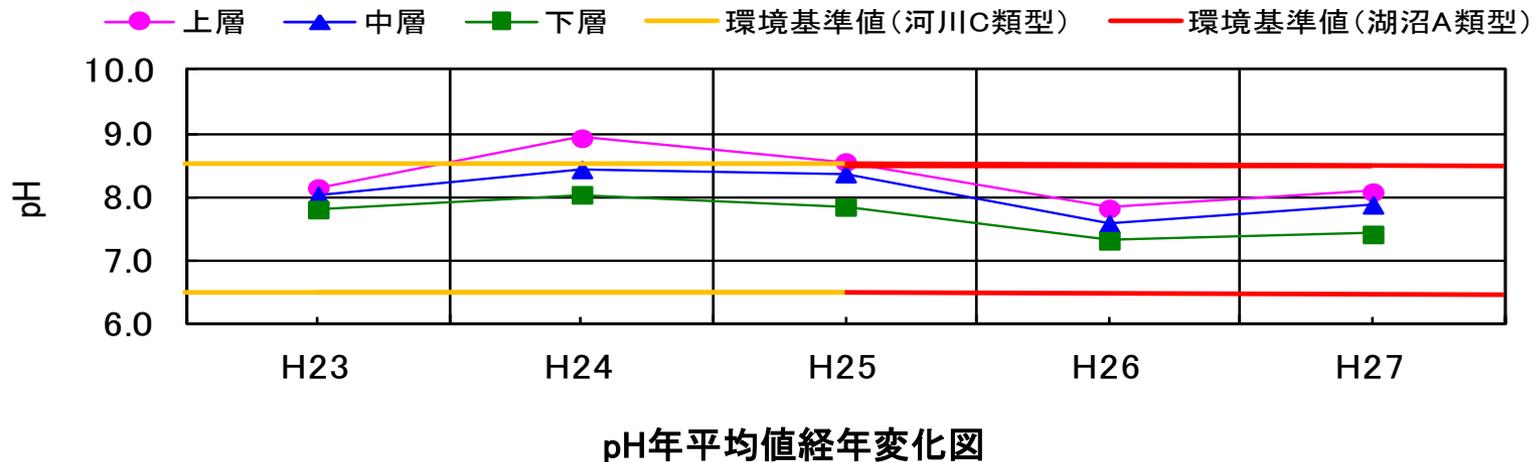
- 上・中・下層において夏季を中心に環境基準値(8.5以下)を越えることがある。また下層において平成26年6月及び8月に環境基準値(6.5以上)を下回っている。
- 年平均値は、平成24及び25年の上層を除き、上・中・下層ともに環境基準値を満足している。

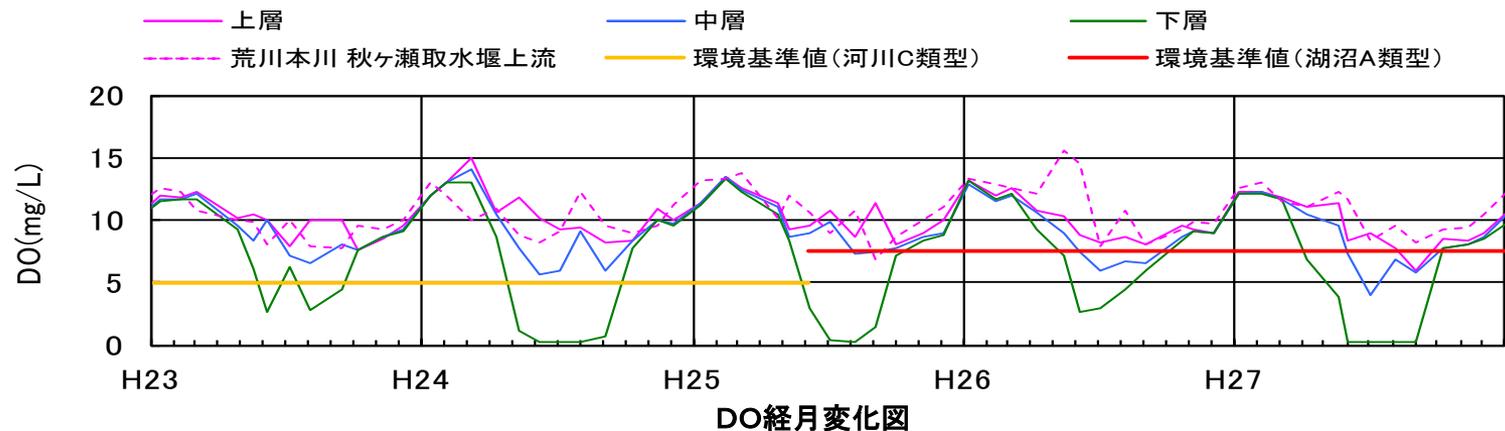
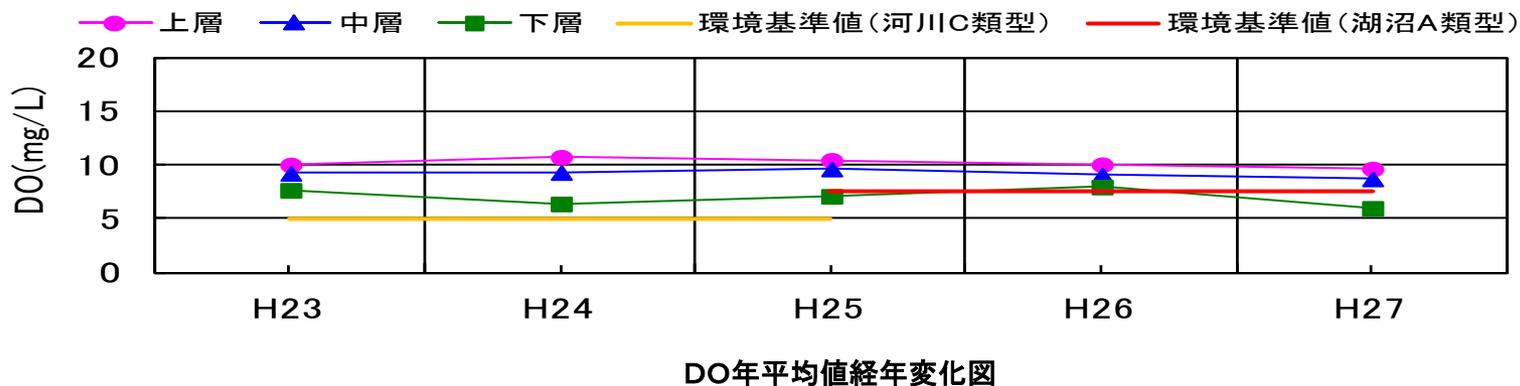
- 夏季を中心に中・下層において環境基準値(平成25年6月まで5mg/L以上、平成25年6月以降7.5mg/L以上)を下回る値がみられる。
- 上・中層の年平均値は環境基準値を満足している。下層においては平成25、27年に年平均値が環境基準値を下回っている。

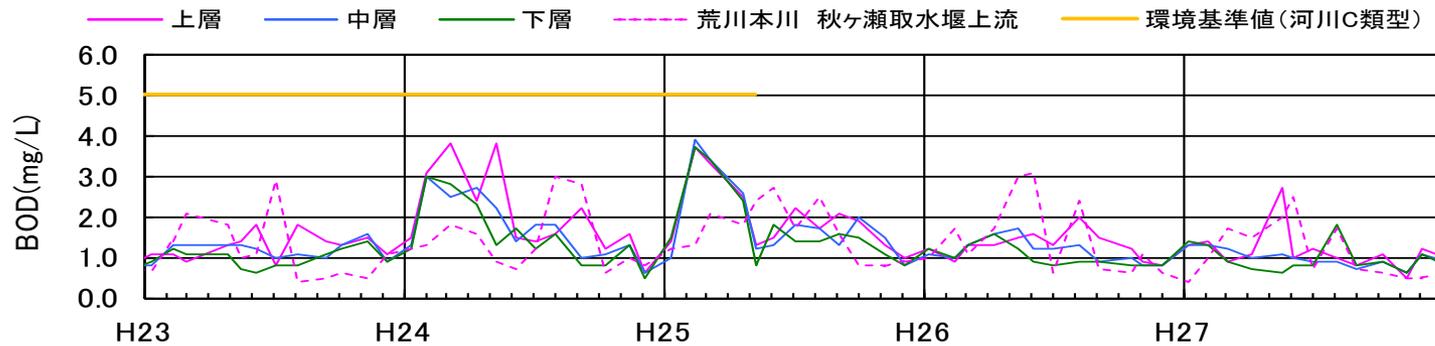
BOD経月変化図

■上・中・下層ともに環境基準値(5mg/L以下)を満足している。

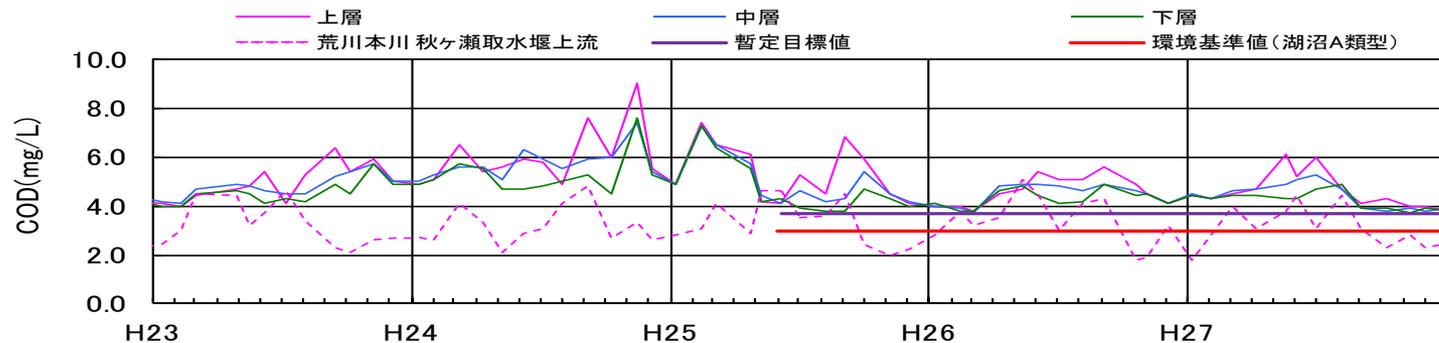
COD経月変化図

- 上・中・下層ともにほとんどの値が暫定目標値(3.7mg/L以下)を超えている。
- 75%値は上・中・下層ともに暫定目標値(3.7mg/L以下)を超えている。

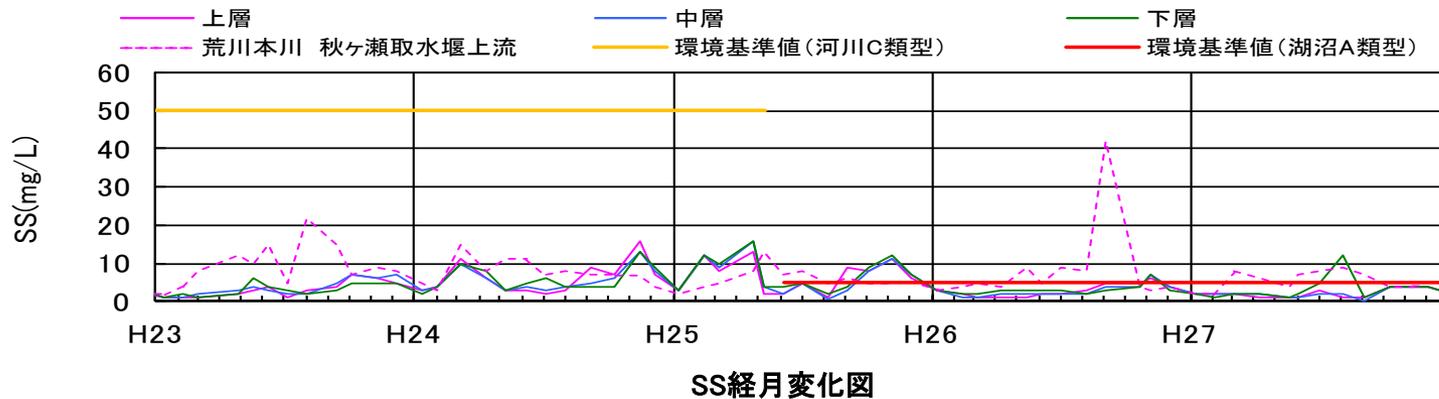
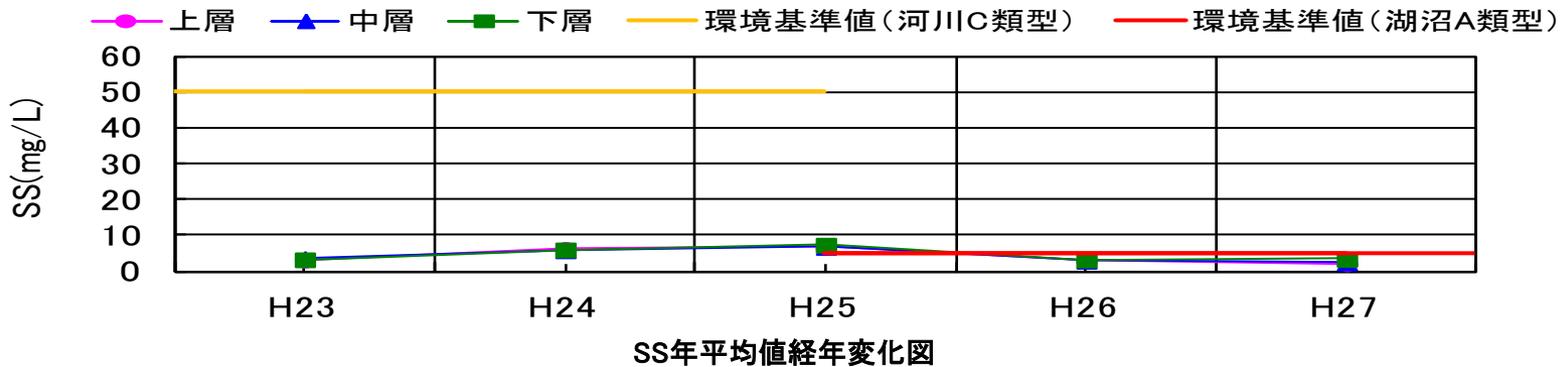
- 平成23～25年において上・中・下層ともに環境基準値(50mg/L以下)を満足している。平成25年6月以降においても値に大きな変化はないが、環境基準が変わったため上・中・下層で環境基準値(5mg/L以下)を超える値がみられる。
- 平成23～25年の年平均値は上・中・下層ともに環境基準値を満足している。平成25年以降においても値に大きな変化はないが、環境基準が変わったため平成25年に上・中・下層ともに年平均値が環境基準値を超えている。

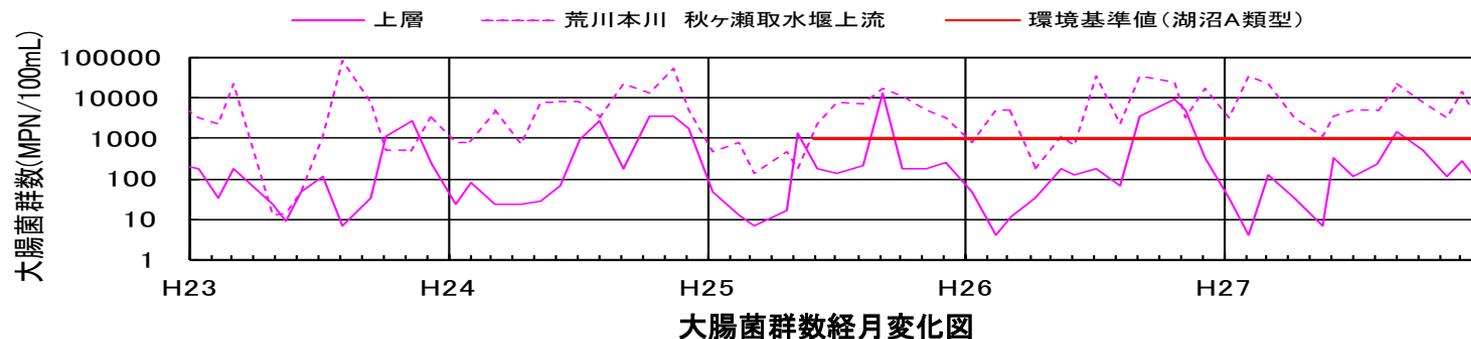
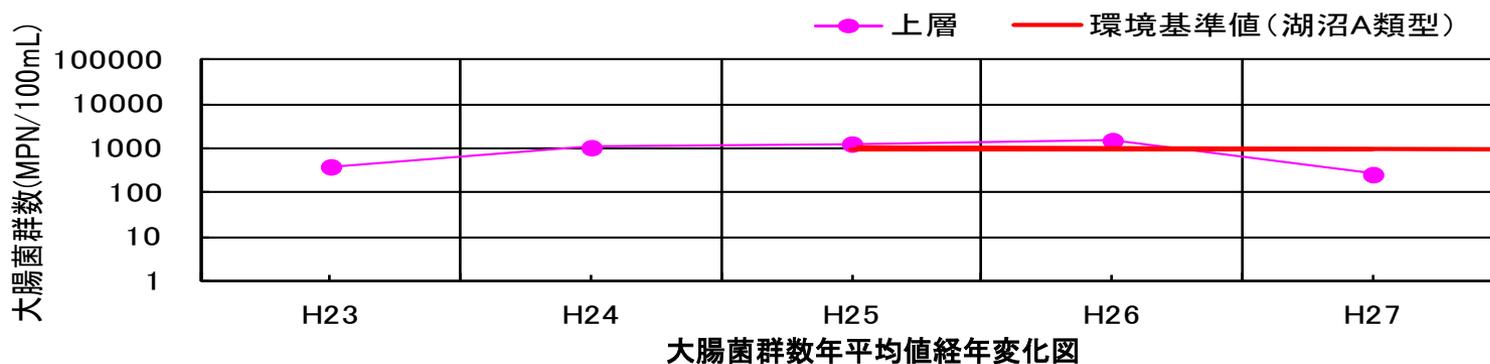
大腸菌群数

- 平成23～27年において経年的に大きな変動はみられない。
- 平成25年6月以降、湖沼A類型の環境基準が適用され、環境基準値(1000MPN/100mL以下)を超える値がみられる。
- 平成25、26年の上層の年平均値は環境基準値を超えている。

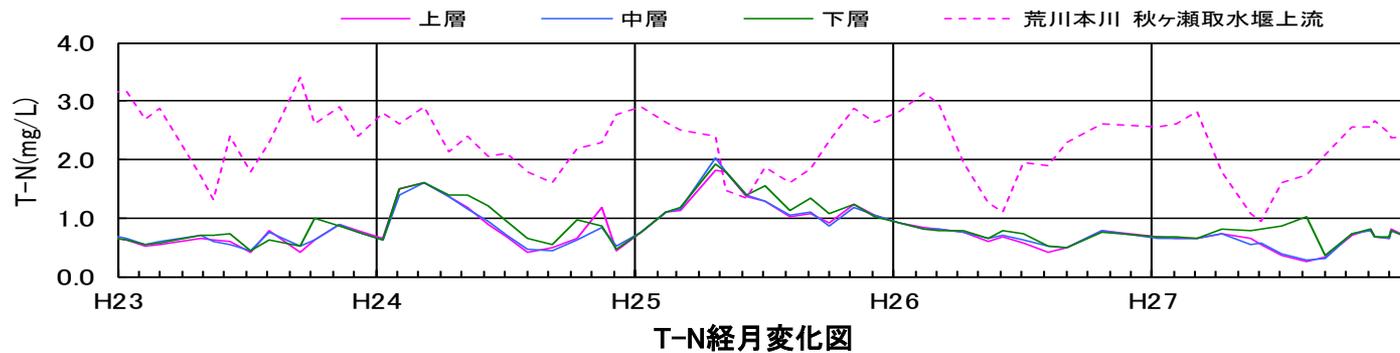
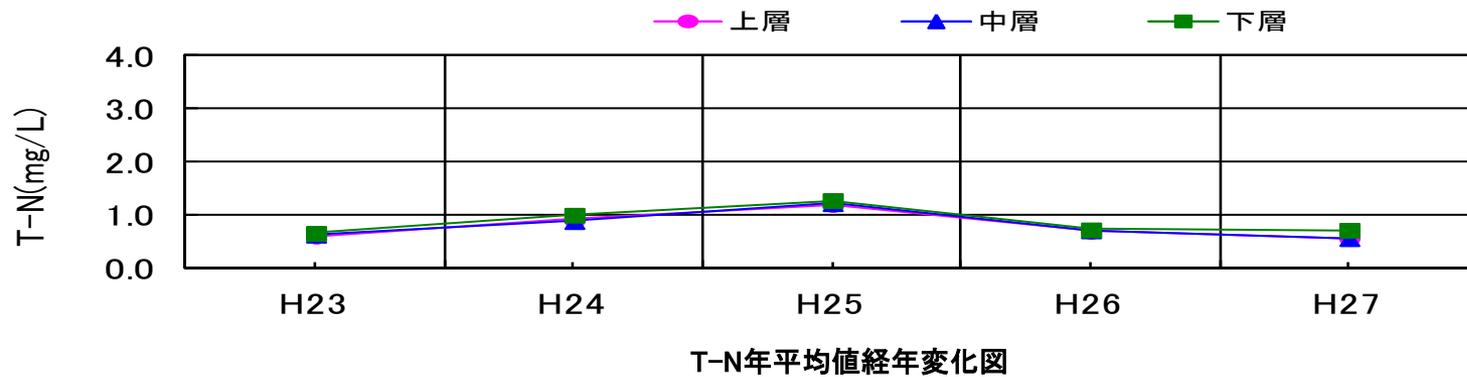
■上・中・下層ともに、ほぼ同様の変動傾向を示しており、約0.3~2.0mg/Lの間にある。
