第25回 関東地方ダム等管理フォローアップ委員会

荒川調節池総合開発施設 定期報告書

平成28年12月21日

国土交通省 関東地方整備局

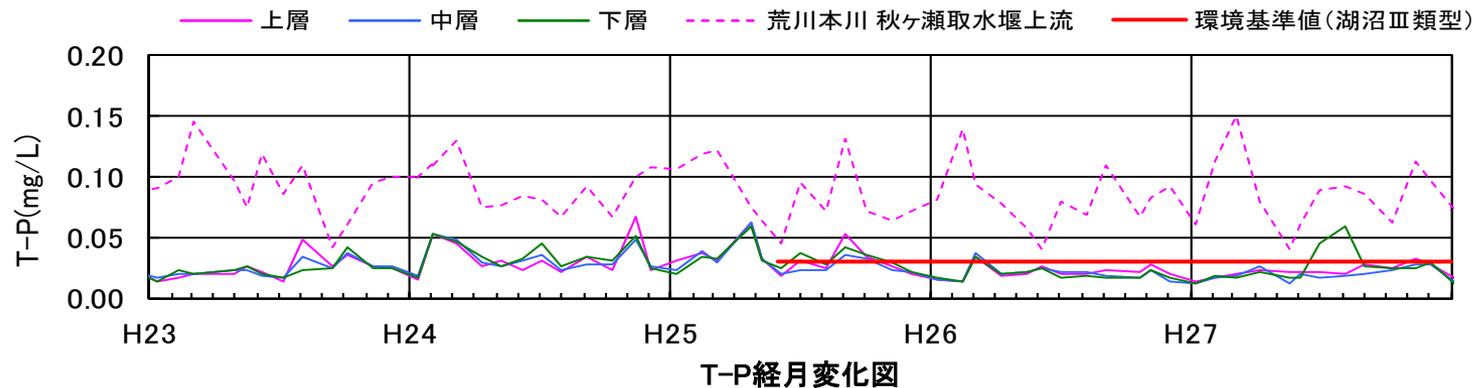
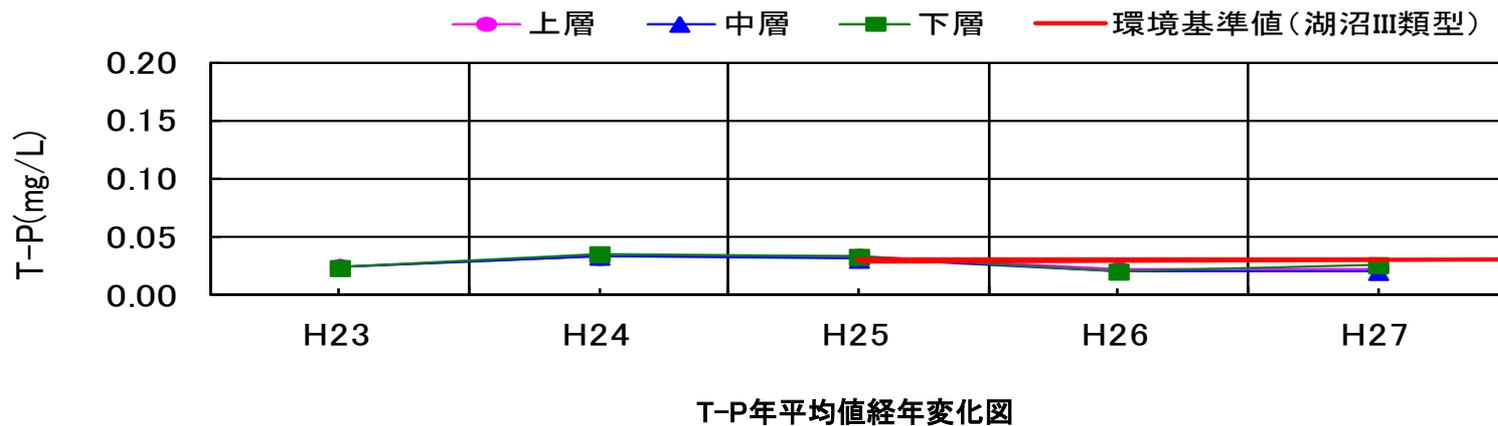
- 平成25～27年において、上・中・下層で環境基準値(0.03mg/L以下)を超える値がみられることがある。
- 平成25年は上・中・下層ともに年平均値が環境基準値を超えている。一方、平成26、27年の上・中・下層の年平均値は環境基準値を満足している。

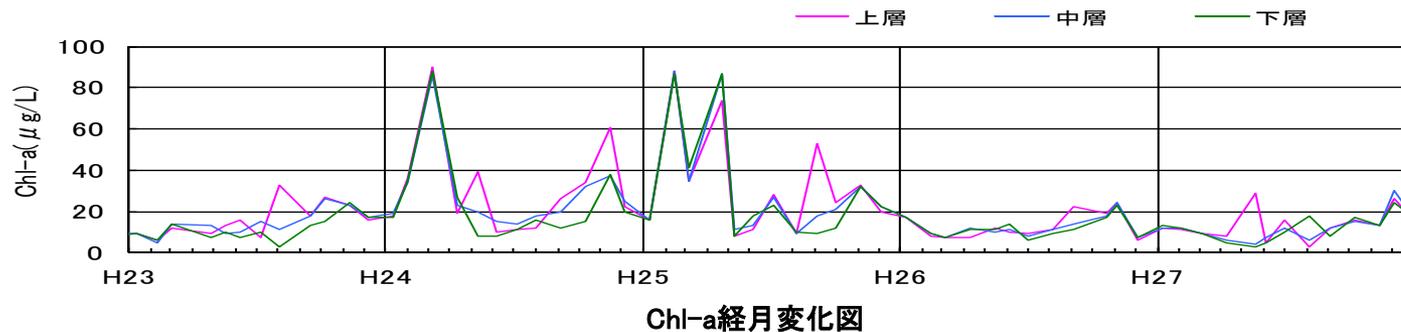
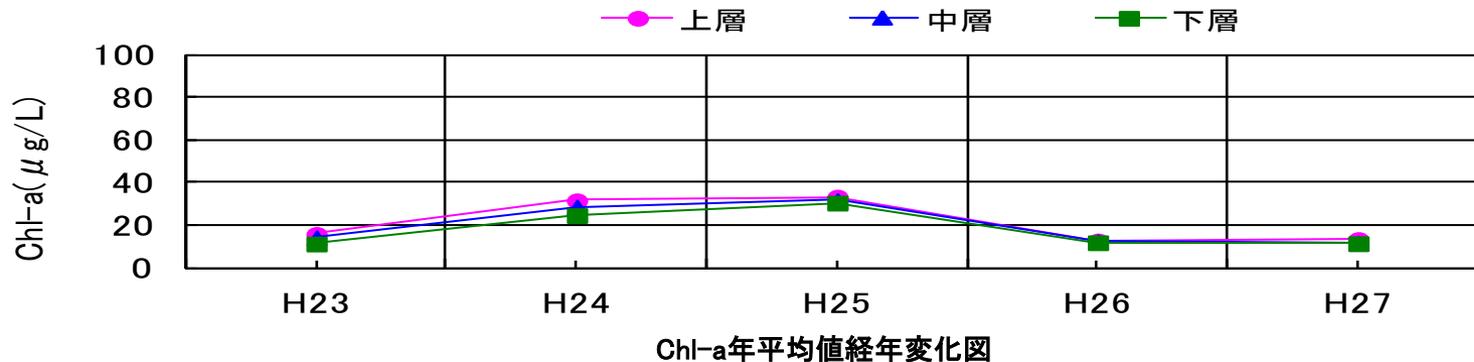
■上・中・下層ともにほぼ同様の変動傾向を示しており、3.0~90 μ g/Lの範囲にある。

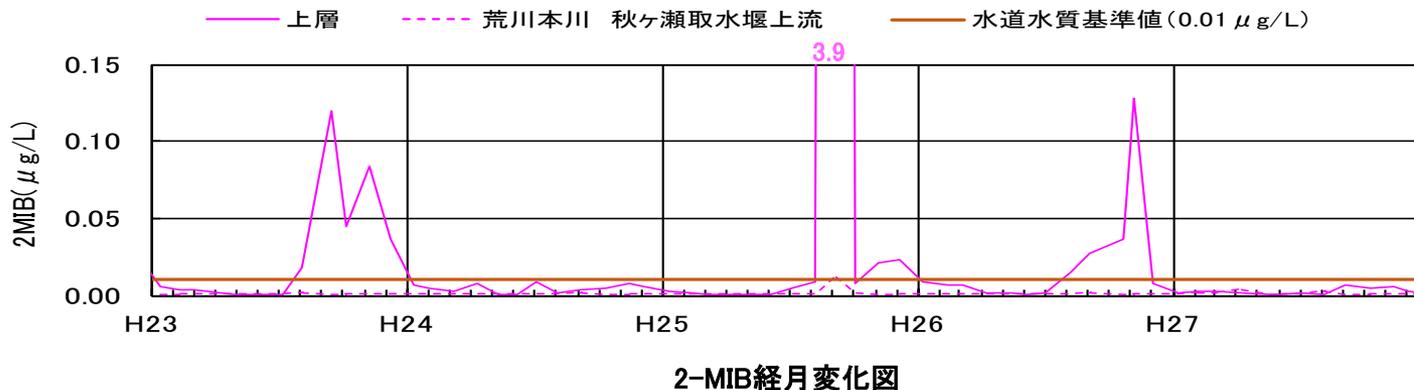
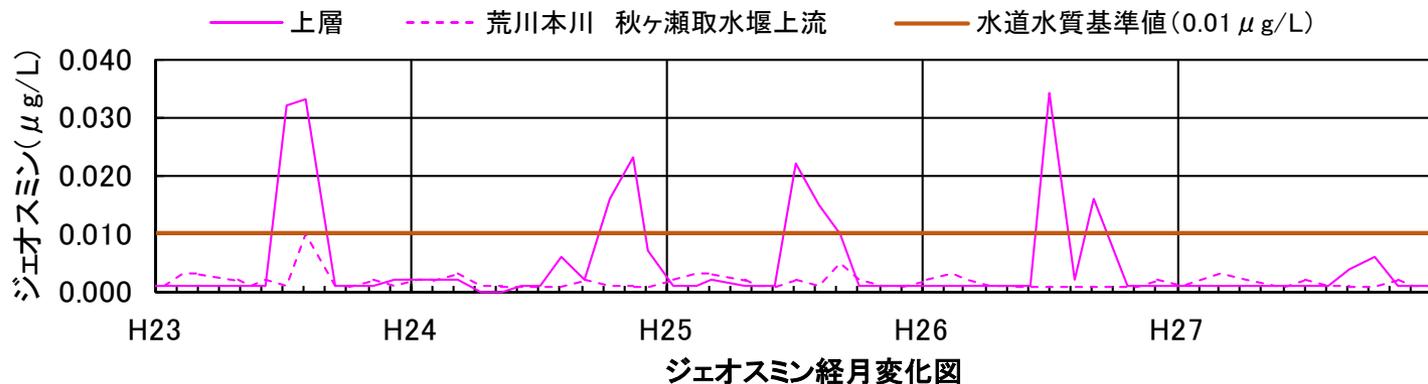
2-MIB、ジェオスミン

- 平成23、25、26年において、カビ臭原因物質である2-MIBの濃度に水道水質基準値(0.01 $\mu\text{g/L}$ 以下)を超える値がみられる。
- 平成23～26年において、カビ臭原因物質であるジェオスミンの濃度に水道水質基準値(0.01 $\mu\text{g/L}$ 以下)を超える値がみられる。

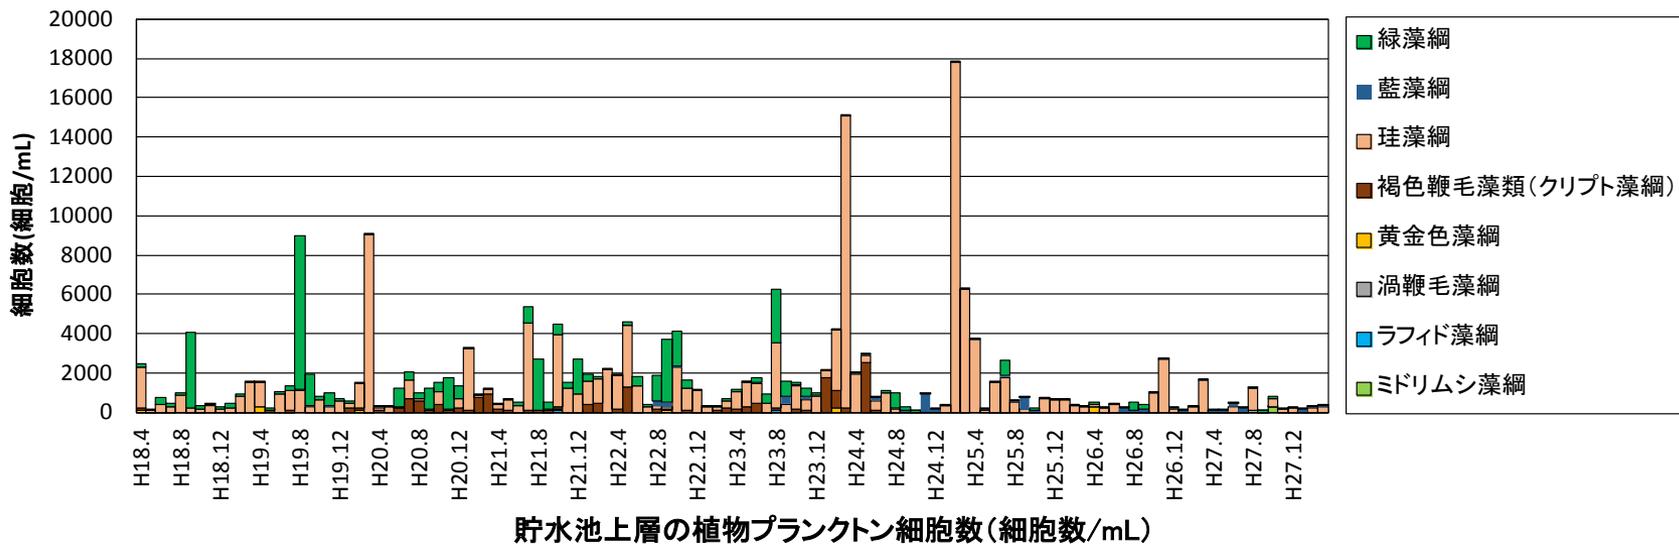
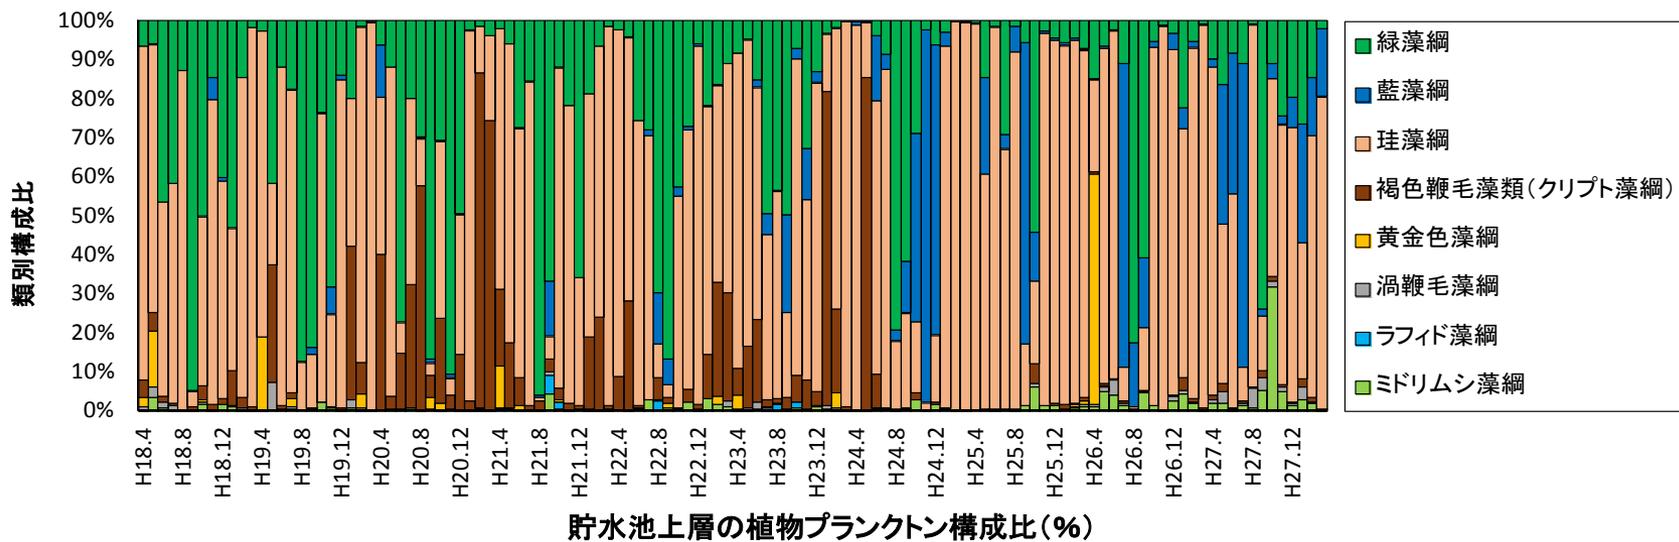
植物プランクトン

■植物プランクトンは概ね珪藻類、緑藻類が優占している。

■アオコの原因藻類である藍藻類は、平成24年11、12月、平成25年9月、平成26年7月及び平成27年7月に優占している。

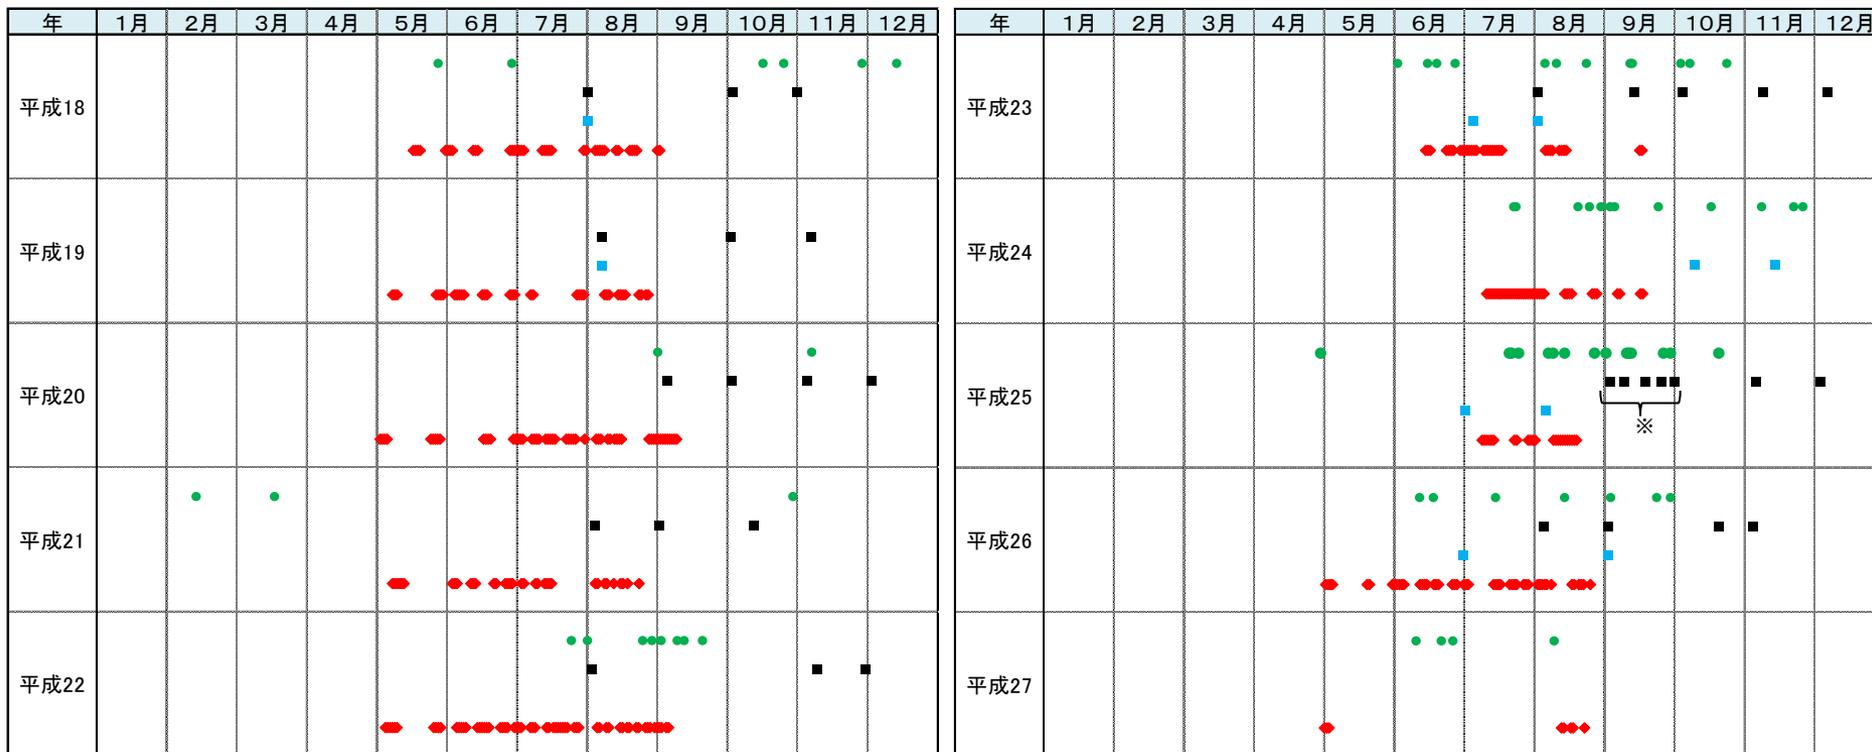
荒川貯水池におけるアオコ及びカビ臭原因物質の発生状況

- 平成18、20～27年にアオコの発生が観測されている。特に平成23～25年は年間12～15回の発生が観測されている。
- 平成18～23、25～26年にカビ臭原因物質である2-MIBの濃度が水道水質基準値を超えている。
- 平成18～19、23～26年にカビ臭原因物質であるジェオスミンの濃度が水道水質基準値を超えている。
- 曝気循環施設※1の稼働状況とアオコ及びカビ臭原因物質の発生の間には明確な関係はみられない。

- アオコ発生が確認された日
- カビ臭原因物質(2-MIB)の濃度が水道水質基準(0.01 μg/L)を超えていた日
- カビ臭原因物質(ジェオスミン)の濃度が水道水質基準(0.01 μg/L)を超えていた日
- ◆ 曝気循環施設稼働日

※2: 平成25年9月4日の定期水質調査において貯水池上層のカビ臭原因物質の2MIBが高濃度(3.86 μg/L)であることが観測されたため、週1回の頻度で調査を実施した。10月2日まで水道水質基準(0.01 μg/L)を超える値が観測された。

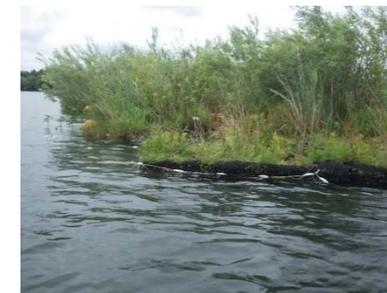
浮島

■環境保全対策として、ビオトープ、緑化ブロック舗装、覆土護岸、浮島が整備されており、保全方針に基づき荒川貯水池内のゾーン分けを行い、適正な利用と保全を図っている。

- 魚類のみ、調査地点が設定されている。
- 浮島で7種が確認されたが、平成27年度に体長測定をしたところ、すべて成魚サイズであり、浮島が繁殖場所や稚魚の生息場所として機能していることは確認できなかった。また集魚している様子もうかがえない。
- 国勢調査以外の調査で平成20年度に植物と鳥類のモニタリングが実施され、そのときは、鳥類が休息している様子が観察されている。
- 現在でも鳥類の休息は確認されているが、破損が激しい。

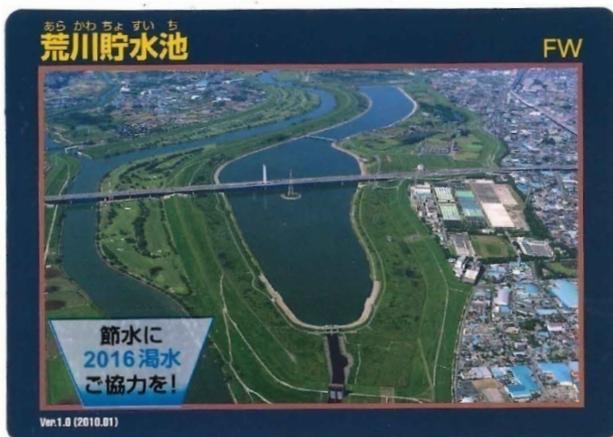
◆ダムカード

所在地：埼玉県戸田市、さいたま市、和光市
 河川名：荒川水系荒川
 型式：堰、堰込式貯水池、河川浄化施設
 流入累高・幅長：13.8m・145.7m
 水深：約8.5m（洪水期 7月1日～9月30日）
 約10.7m（非洪水期 10月1日～6月30日）
 総貯水容量：1,110万m³
 管理者：国土交通省
 本体竣工/完成年：1980/1997年

荒川貯水池の最下流端にある水位調節堰は、幅10m、高さ7.85mの2門の2段式カタ構造ローラゲートとなっており、ゲートの上面・下面の両方から放流することができ、細かな水位操作が可能となっています。

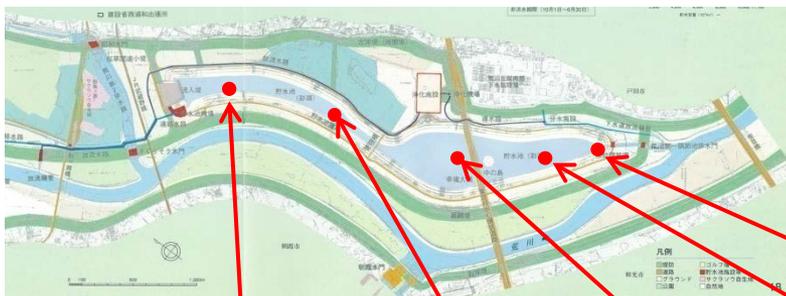
2-MIB観測地点

2-MIB観測結果(μg/L)

水道水質基準
(0.01μg/L)
を超える2-MIBを観測

採水日	Aブロック			Bブロック			Cブロック			Dブロック			水位調節堰
	上層	中層	下層										
平成28年7月6日	-	-	-	-	-	-	0.008	0.015	0.025	-	-	-	-
平成28年8月3日	-	-	-	-	-	-	0.184	0.162	0.134	-	-	-	-
平成28年8月10日	0.481	0.551	0.377	0.479	0.467	0.440	0.691	0.641	0.554	0.686	0.625	0.556	-
平成28年8月18日	0.130	0.065	0.036	0.092	0.061	0.036	0.259	0.192	0.086	0.255	0.211	0.238	-
平成28年8月23日	-	-	-	-	-	-	-	-	-	-	-	-	0.081

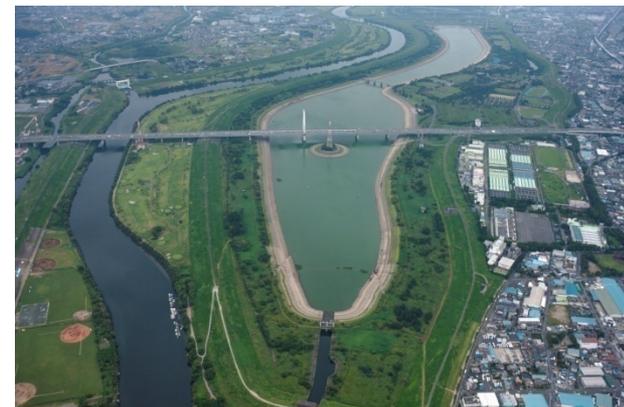
荒川貯水池航空写真 (H28.8.15)
※全面にアオコが発生

- 平成28年5～9月にアオコの発生が観測されている。
- 平成28年7、8月にカビ臭原因物質である2-MIBの濃度が水道水質基準値を超えている。

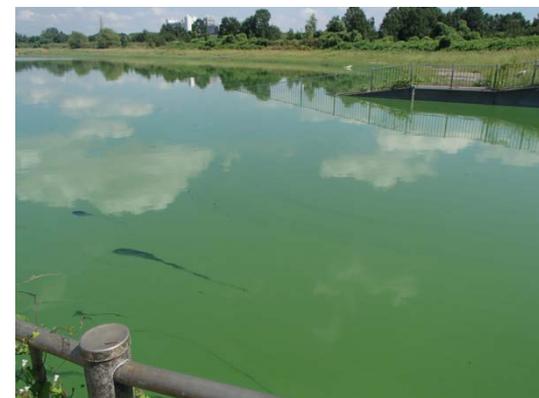
水位調節堰付近アオコ発生状況
(H28.9.5)
