生態系モニタリング専門委員会の活動

平成28年度のモニタリング結果【中間】（概要）

3. モニタリング結果の概要

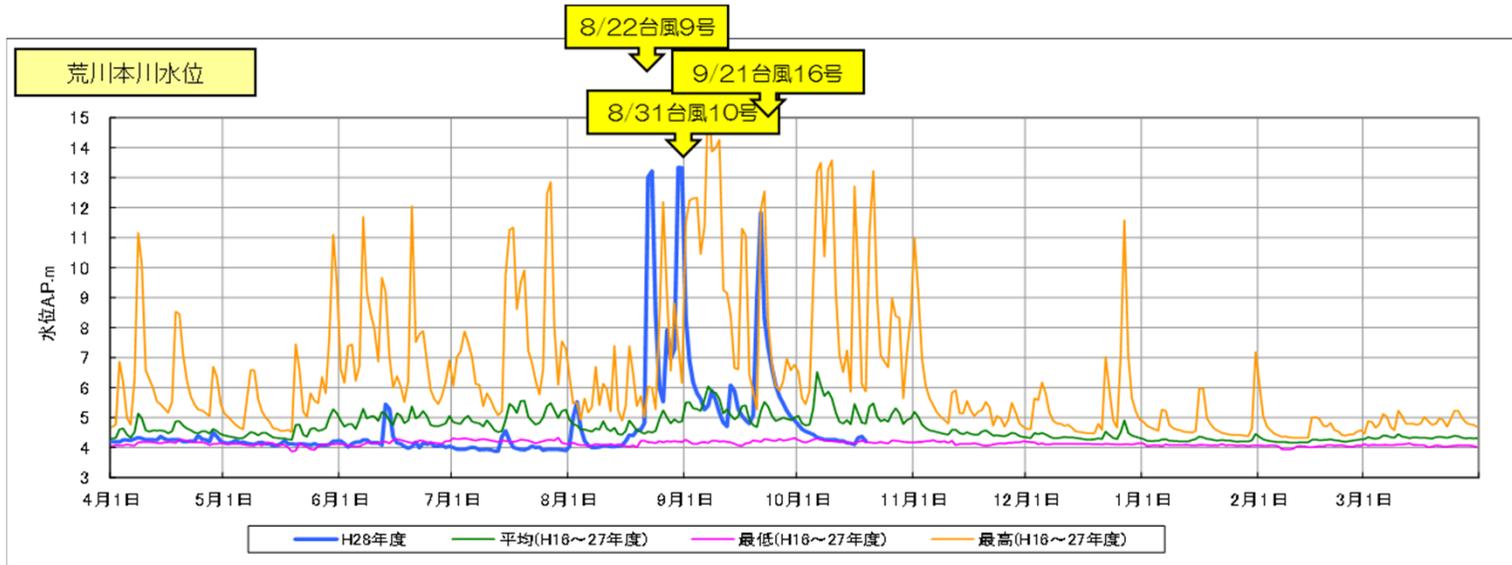
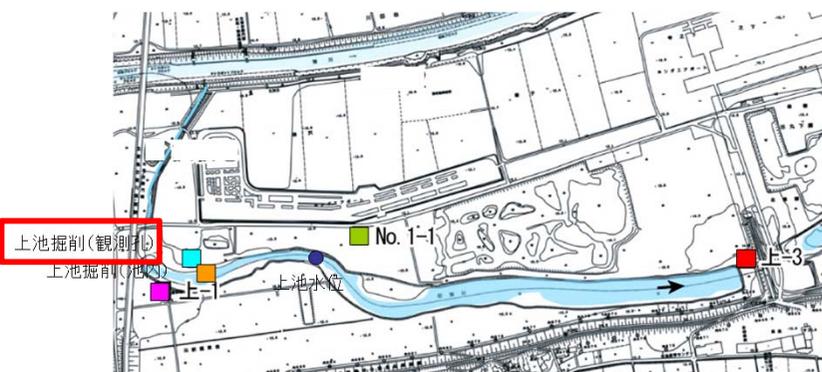
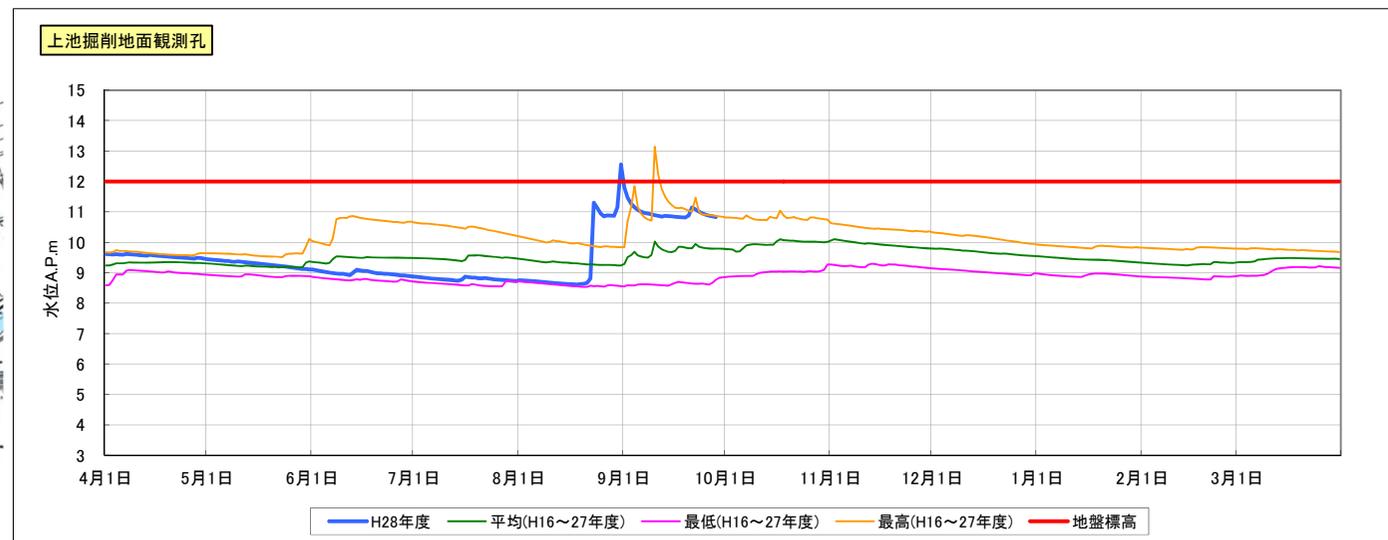
区分	場所	テーマ	結果概要
太郎右衛門地区全体の調査	旧流路・全域	水位・地下水位	<ul style="list-style-type: none"> 荒川本川水位は、8月、9月は降雨より、最大値から平均値付近を示しました。その他の期間は最低値付近を示していました。 水位・地下水位は、4月以降は平均値から最低値付近を示し、8月以降は降雨により上昇し、最高値付近を推移しています。

・グラフ中の平均、最低、最高は、H16~27年度の12ヶ年の1日ごとに求めたものです。
 ・「1日」ごとのデータは、荒川本川はその日の時間最高水位、地下水位は日平均水位です。

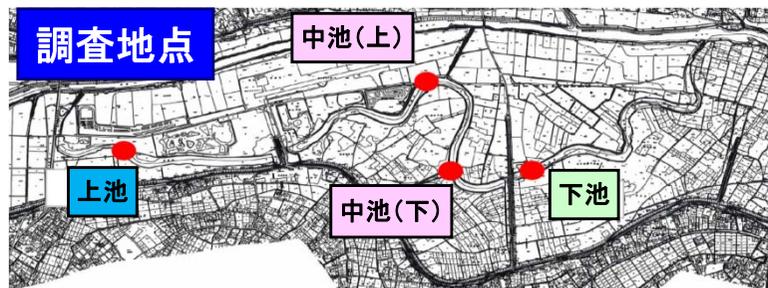
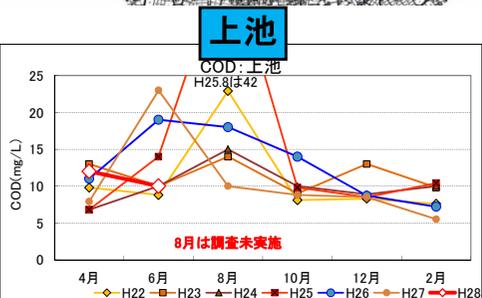
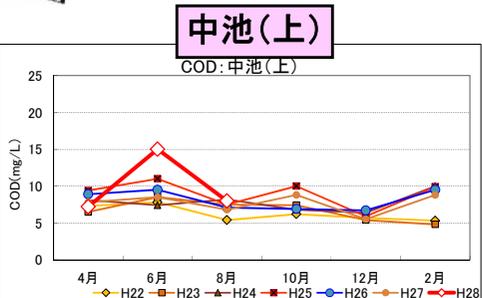
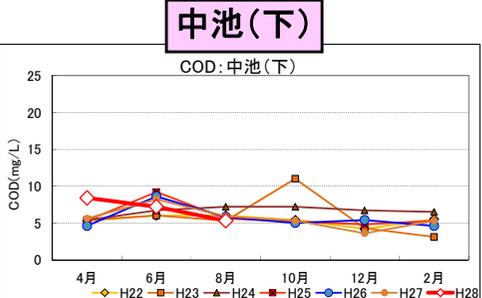
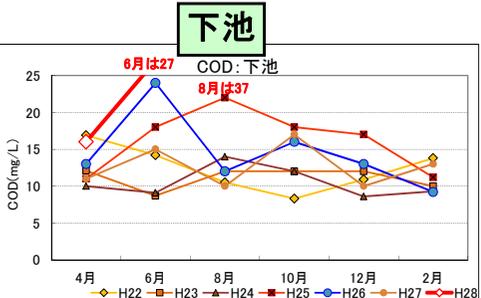
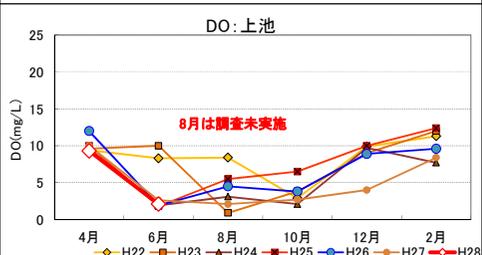
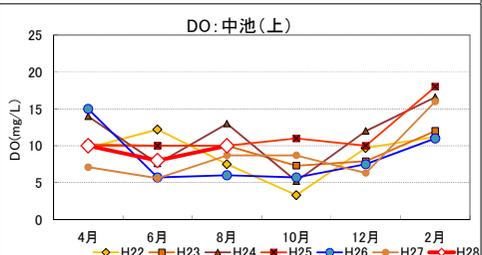
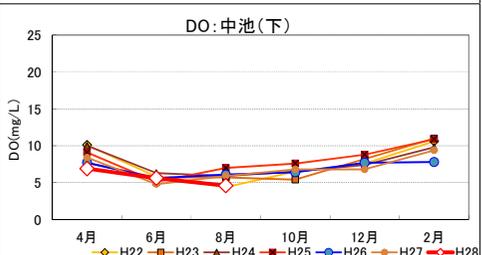
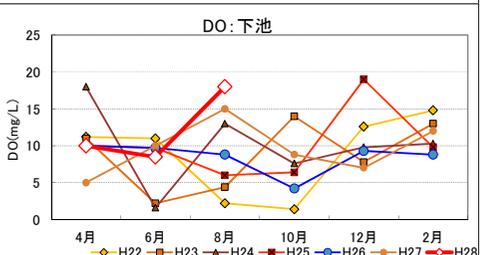
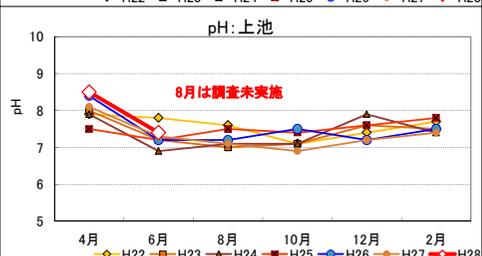
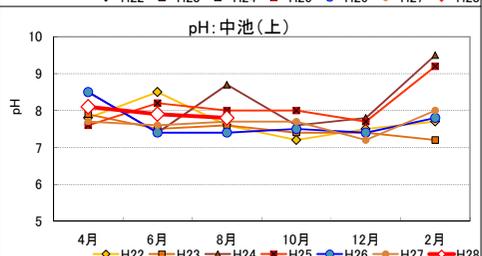
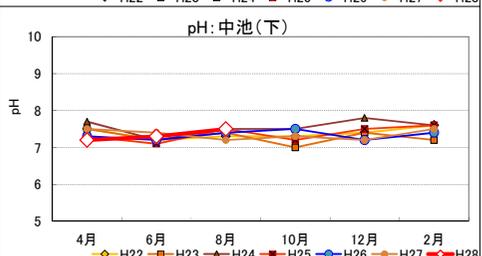
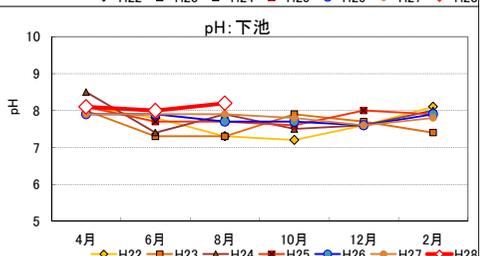
区分	場所	テーマ	結果概要
太郎右衛門地区全体の調査	旧流路	水質	<ul style="list-style-type: none"> 過年度と同様の濃度と経月変化傾向を示していました。 富栄養の状態で、下池の8月はやや例年より高い値ですが、もともと生息・生育している動植物に大きな問題を生じる状況は確認されていません。

CODの経時変化

DOの経時変化

pHの経時変化

上池の8月は水が無く調査はありません。

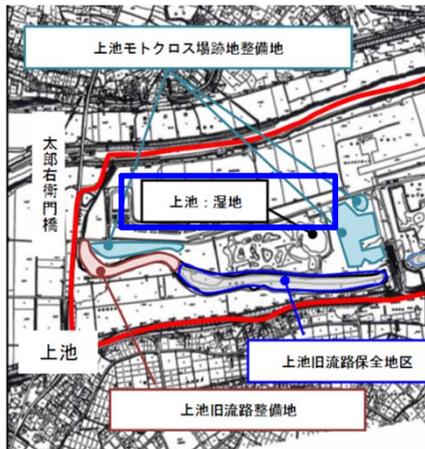
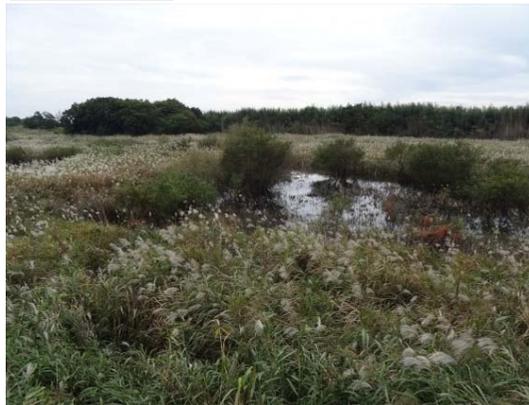
上池・湿地

区分	場所	テーマ	結果概要
太郎右衛門地区全体の調査	全域	特定の場所：写真・植生図	<ul style="list-style-type: none"> 良好な場所については、ほとんどの地点で特徴的な要素は維持されていました。 休耕地（民地）である下池の「湿地」では乾燥化が進んでいることが確認されました。

H26.10の植生

H28.9の植生

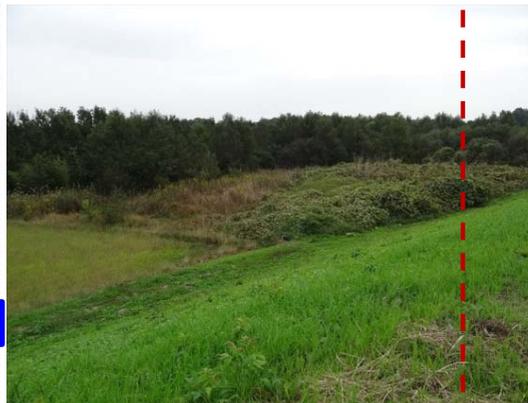
下池・湿地

H26.10の植生

H28.9の植生

※ここは「民地」であるため、堤防上やあぜ道から確認できる範囲の情報を記録しました。
