むかしの荒川の水害と、くらしを守る人々の知恵

堤防で囲まれた人の住むところ

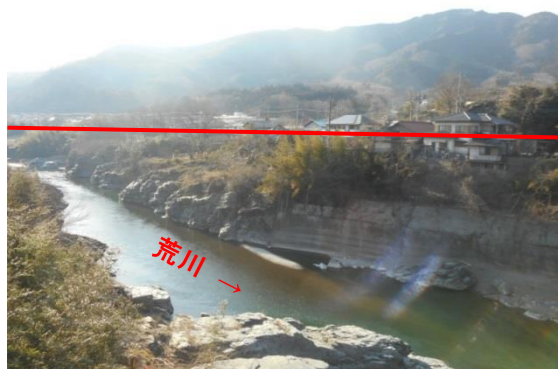
赤線のあたりまで水があふれました(長瀨町)

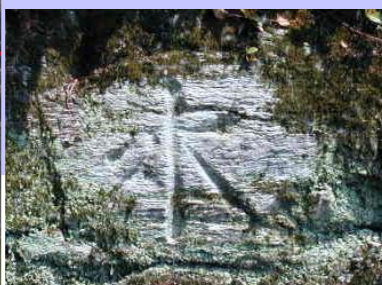
がけにきざまれた洪水の水位(長瀨町)

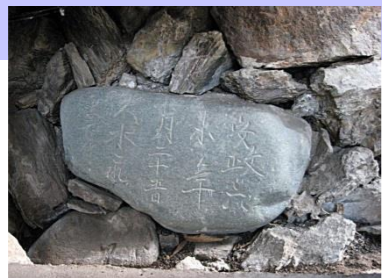
安政6年(1859)の洪水位をしるした岩(皆野町)
画像提供: 埼玉県立川の博物館

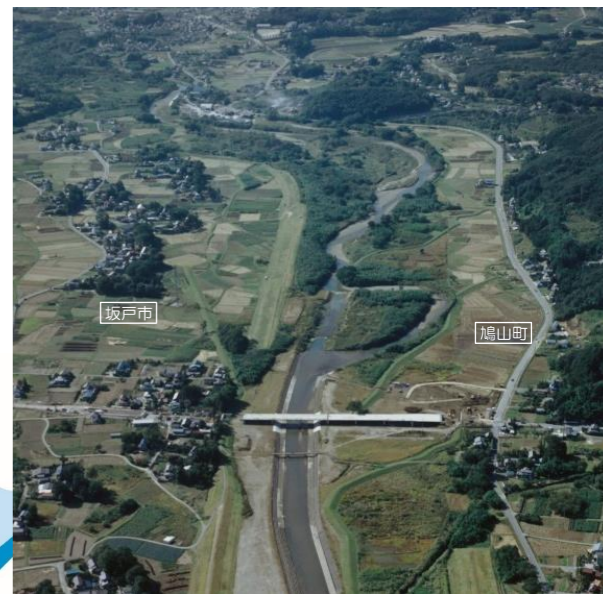
川の流れに対して、ななめにつくられた堤防です。洪水を堤防と堤防のあいだに少しずつ受けとめ、下流ではんらんを起こすのを防ぎました。

改修以前にあった越辺川のかすみ堤(坂戸市、鳩山町)

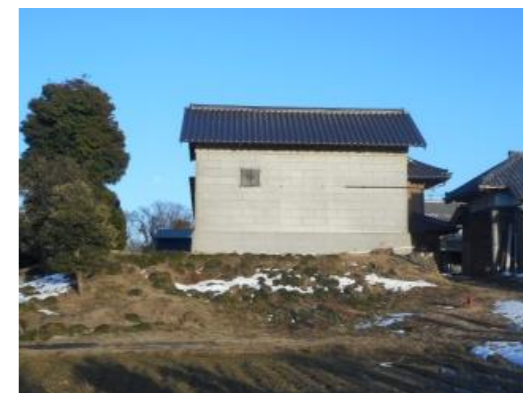
洪水がよく出る地域では、いつも住んでいる家より一だん高いところに水塚(ひ難用の家)が建てられました。

今も残る水塚(川島町)
