## 第9回 稲戸井調節池整備・活用検討懇談会

## 稲戸井調節池 掘削に関する報告

平成24年2月20日

国土交通省 利根川上流河川事務所

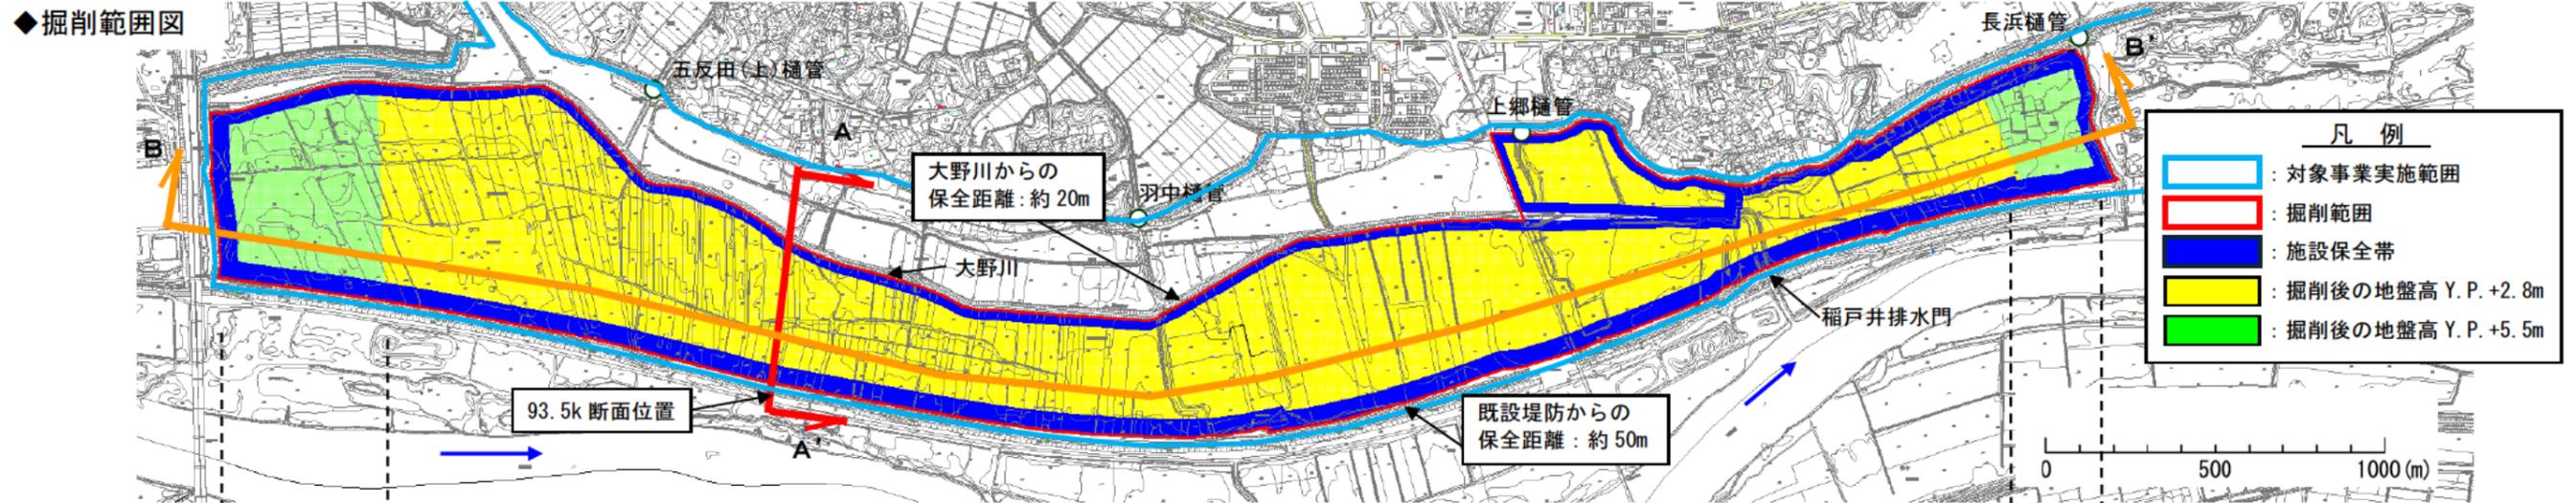
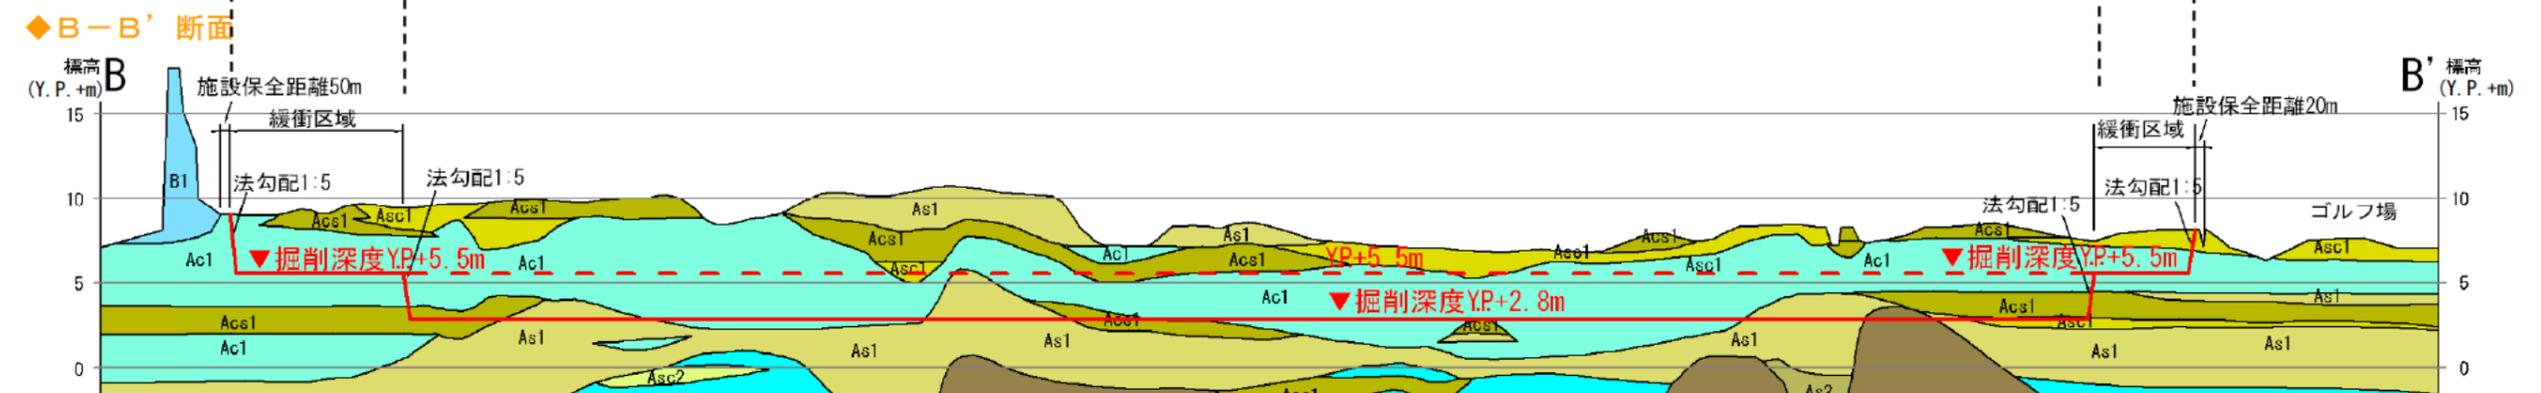
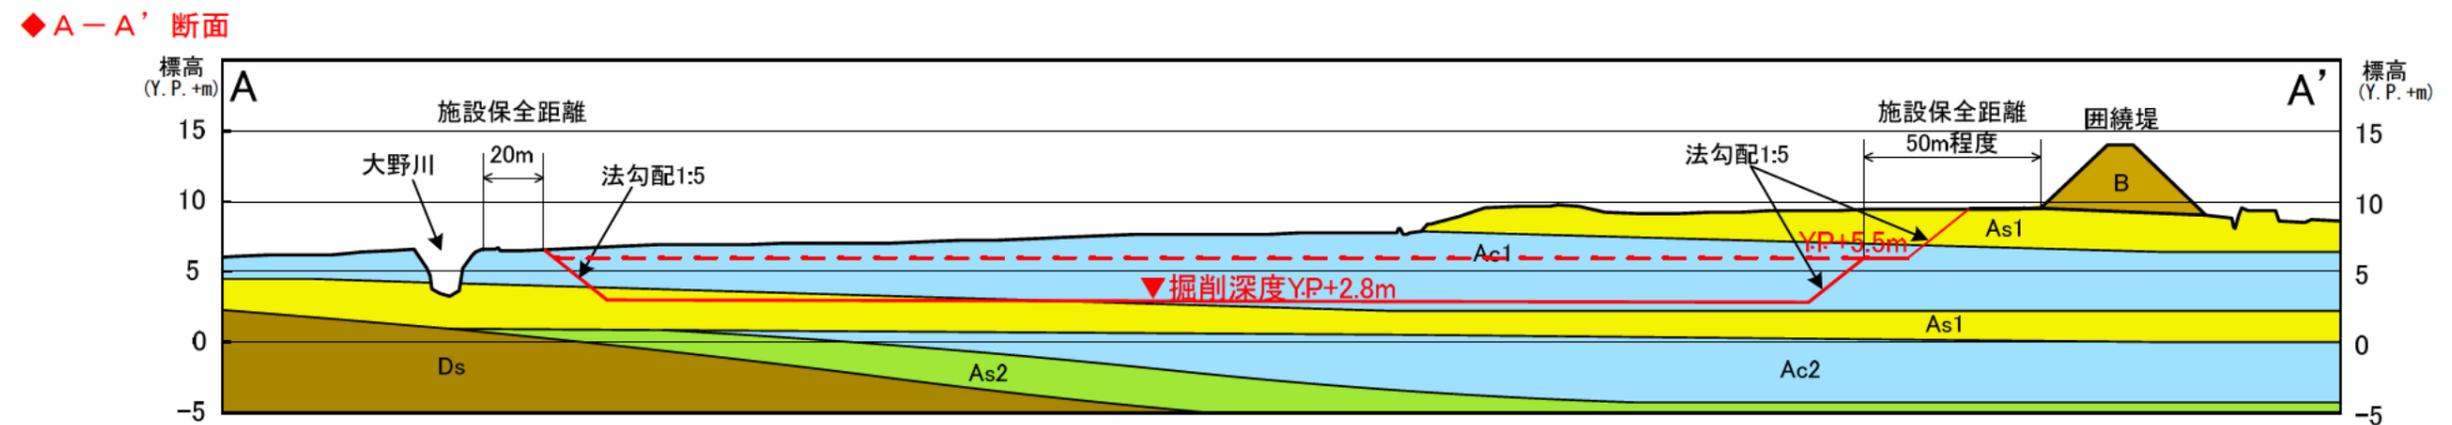
図1 稲戸井調節池の掘削に係る基本形状

- 掘削深 掘削区域 Y.P. +2.8m、 緩衝（利活用）区域 Y.P. +5.5m  
 ※調節池の掘削深は自然排水の可能な高さを目標とし、稲戸井排水門地点の利根川の豊水位 Y.P. +2.3m より 50cm の余裕を見込み、Y.P. +2.8m を予定。  
 ※緩衝区域の掘削深は、利用（公園やグラウンド等）を考慮し、Y.P. +5.5m を予定。

- 施設からの保全距離確保  
 ①既設堤防：約 50m、②大野川：約 20m  
 ※堤防及び大野川河岸の安定を確保するために必要な保全距離
- 掘削法面勾配  
 1:5 程度を目安（地質に応じて、安定性を確保する）  
 ※法面勾配については試験掘削結果により評価する。

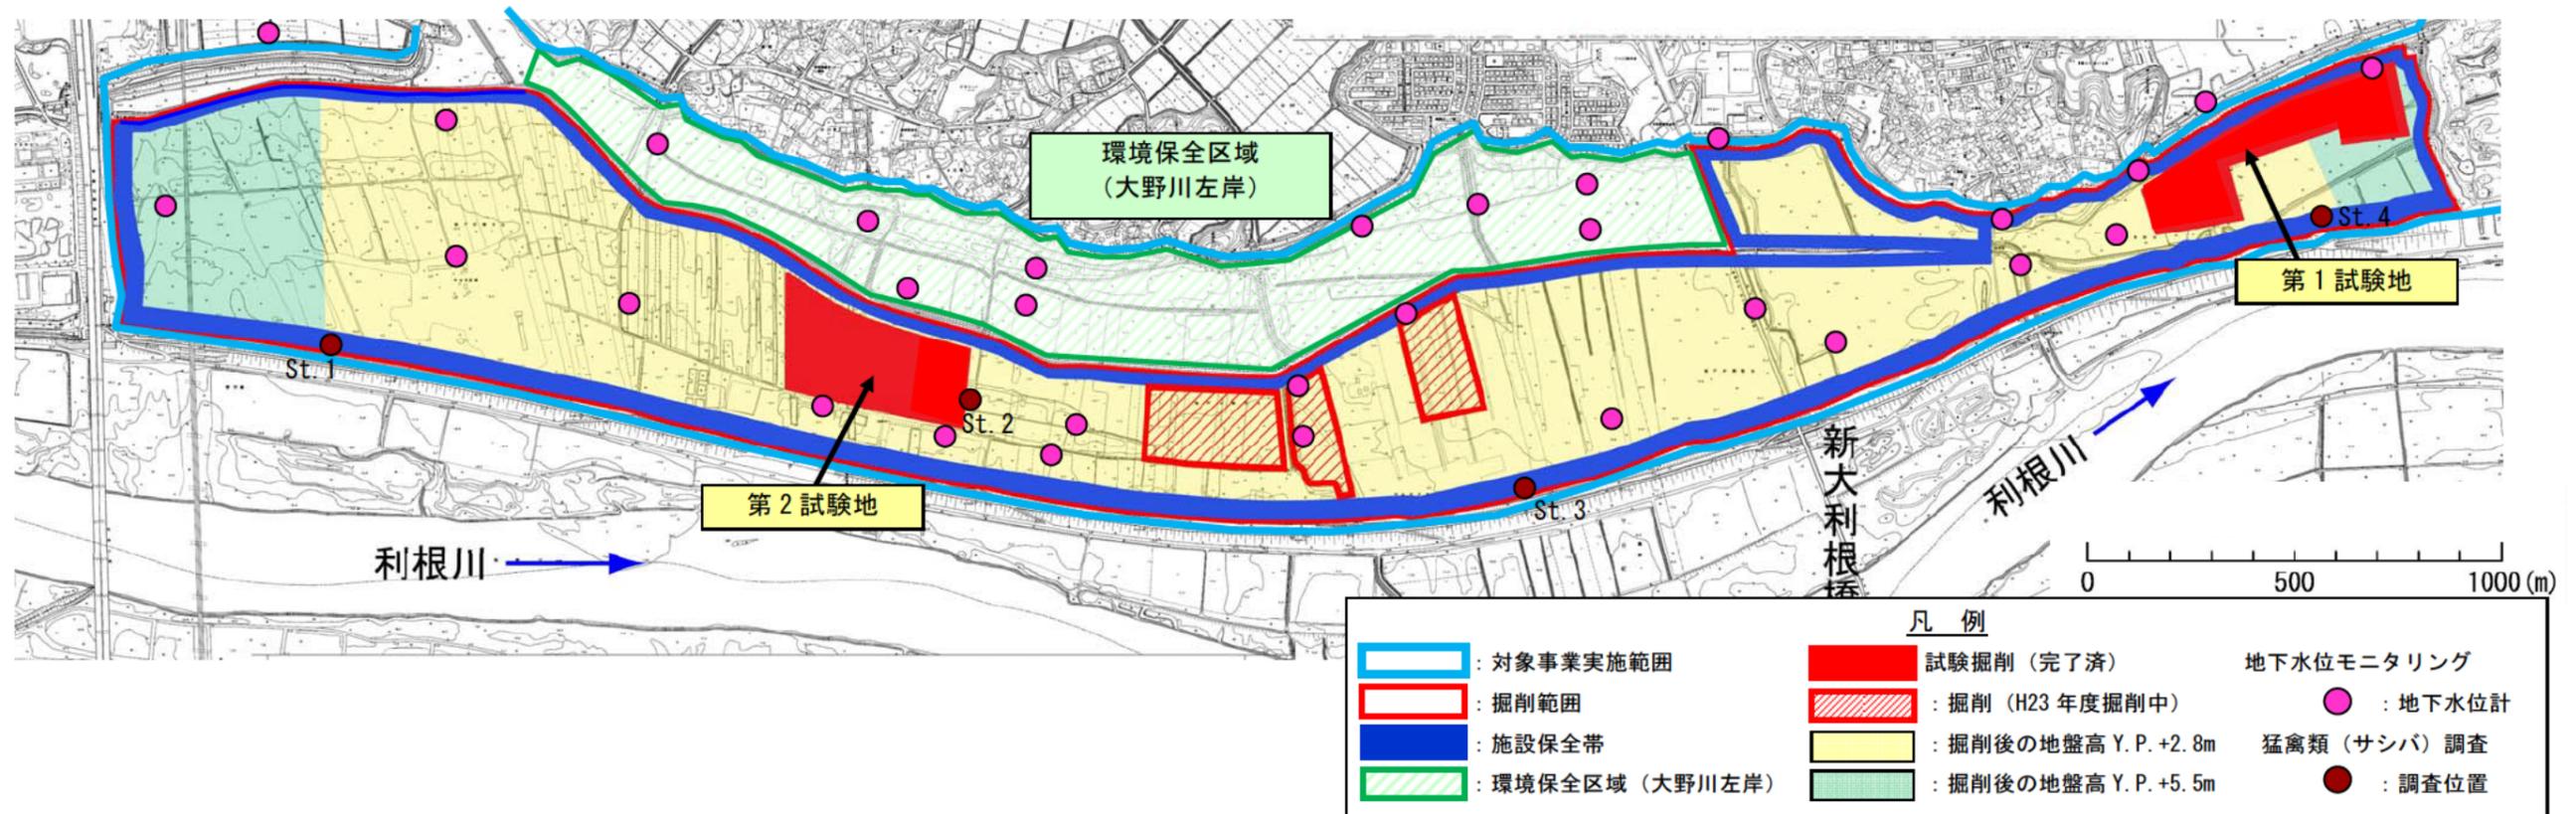
図2 稲戸井調節池における環境モニタリング調査

- (1) 地下水位モニタリング  
試験掘削に伴う地下水位変化のモニタリング
- (2) 植生回復試験  
第1試験地にて植生回復の実効性の検証
- (3) 環境保全区域（大野川左岸）の湿生植生モニタリング  
湿性植物のモニタリング
- (4) 猛禽類（サシバ）調査  
調節池周辺の生態系で上位種に位置する猛禽類（サシバ）のモニタリング

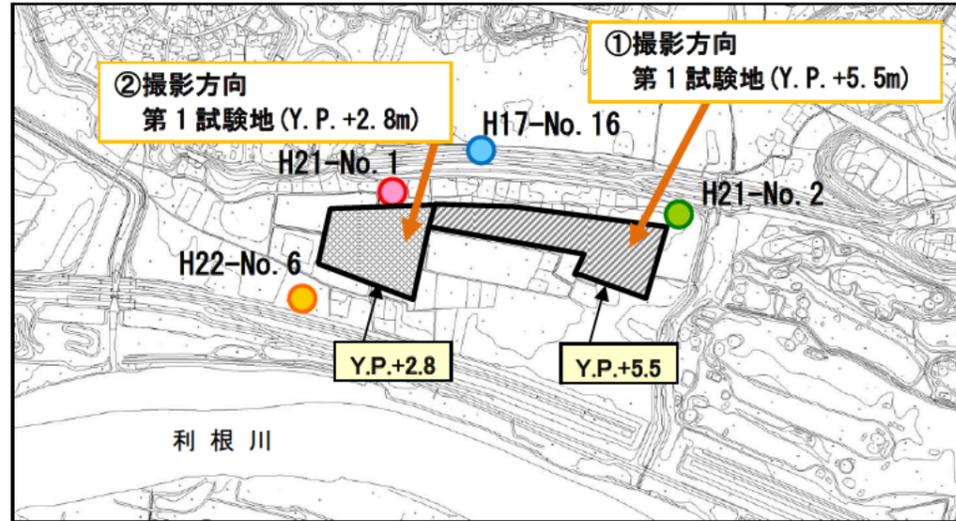
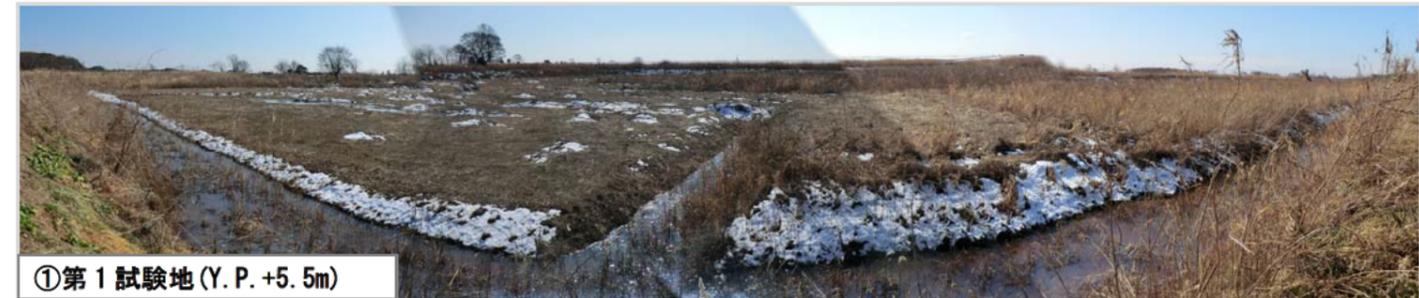
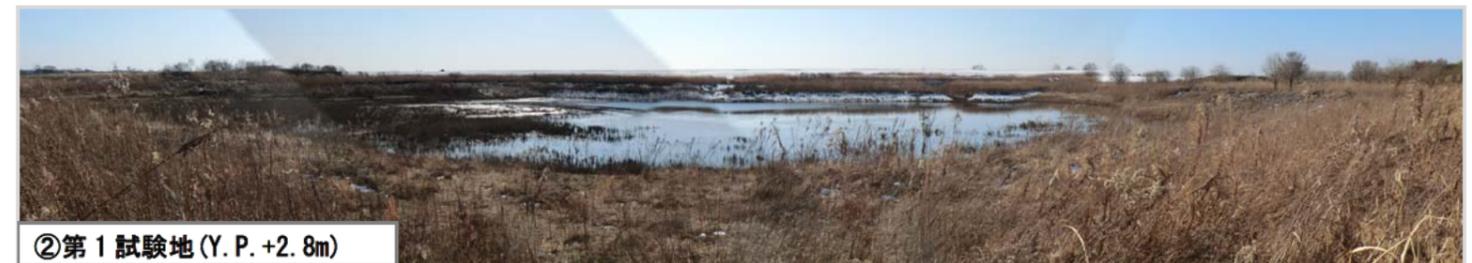
図3 第1試験地付近の地下水位観測地点

- ・ Y.P. +2.8mの掘削箇所の近接地では、Y.P. +3m~+4mまでの地下水位低下が認められた。
- ・ Y.P. +5.5mの掘削箇所の近接地では、掘削による地下水位の低下は認められない。
- ・ 地下水位の低い地点は、降雨と連動した地下水位の変化が認められる。

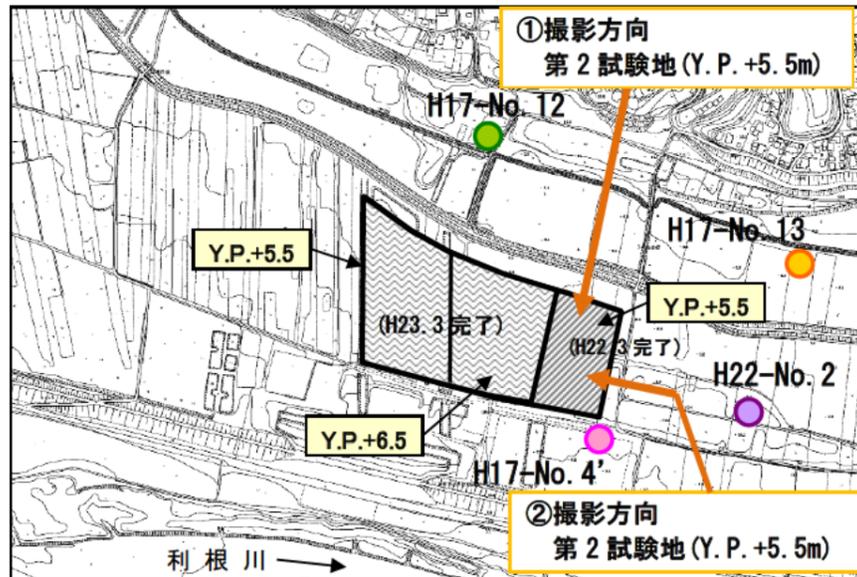
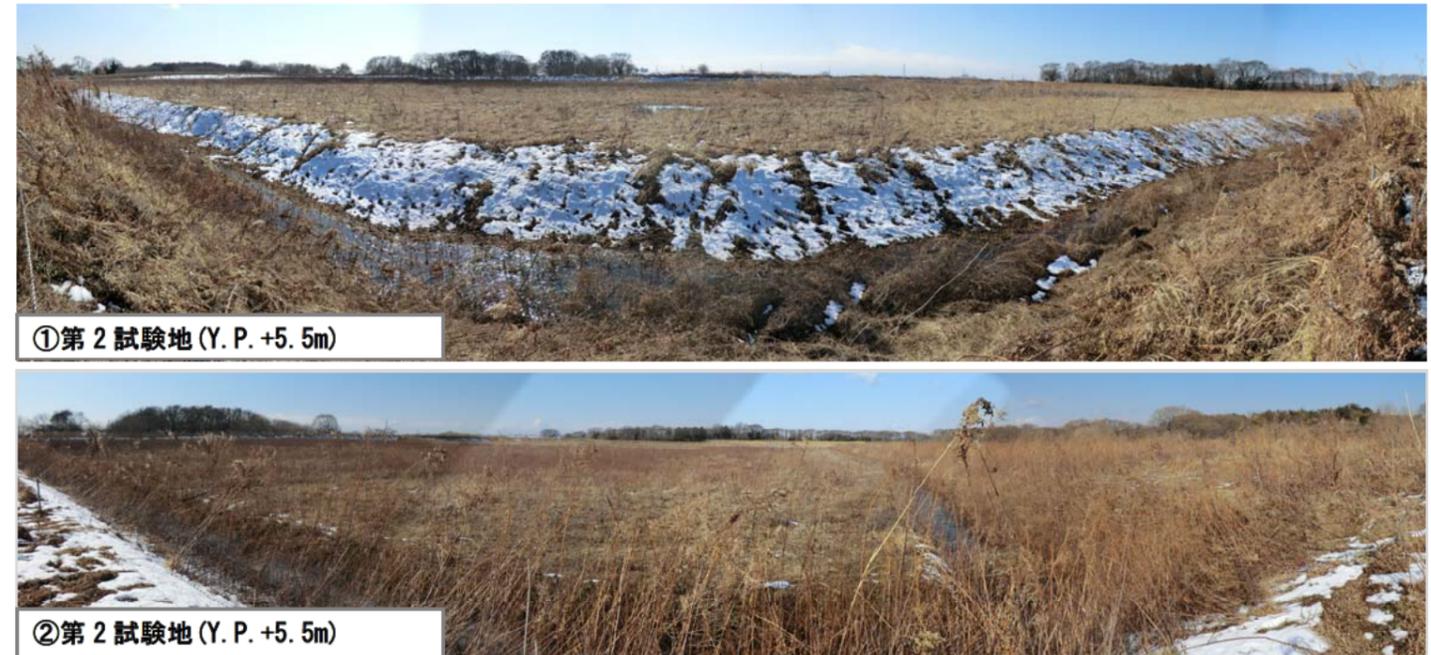
図5 第2試験地付近の地下水位観測地点

- ・第2試験地では、Y.P.+5.5の掘削が行われているが、Y.P.+4m～+7mに位置する地下水位の低下は認められない。
- ・地下水位は、概ね降雨と連動して変化している。

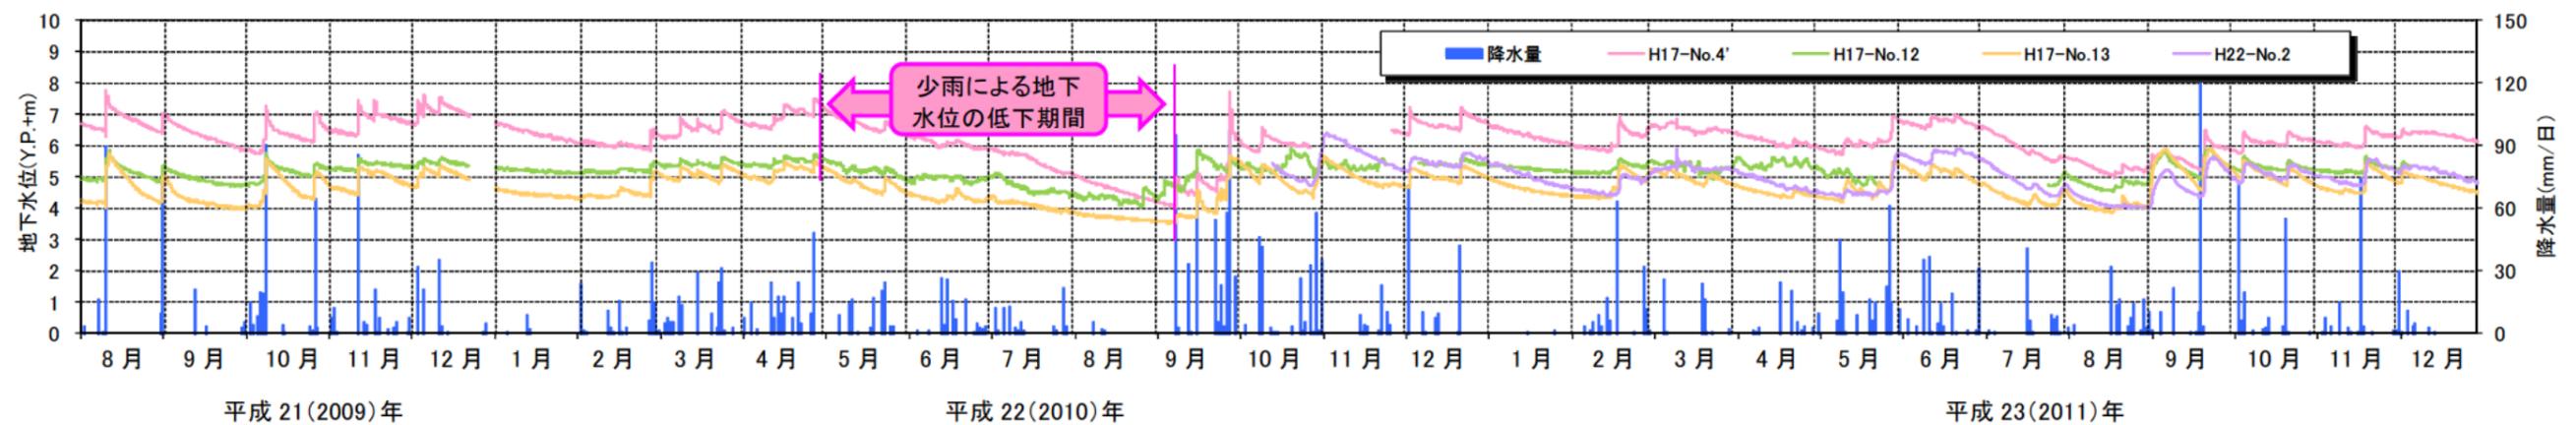
図6 第2試験地の掘削計画および地下水位変化図 \*降水量：気象庁我孫子観測所のデータ

平成21年				平成22年			
	9月	10月	11月	12月	1月	2月	3月	4月
1層目掘削(Y.P.+8.5～地表面)				Y.P.+8.5m				
2層目掘削(Y.P.+7.5～8.5m)				Y.P.+7.5m				
3層目掘削(Y.P.+6.5～7.5m)					Y.P.+6.5m			
4層目掘削(Y.P.+5.5～6.5m)						Y.P.+5.5m

平成22年				平成23年											
	9月	10月	11月	12月	1月	2月	3月	4月	5月	6月	7月	8月	9月	10月	11月	12月
1層目掘削(Y.P.+6.5～地表面)				Y.P.+6.5m												
2層目掘削(Y.P.+5.5～6.5m)						Y.P.+5.5m(※上流側のみ)

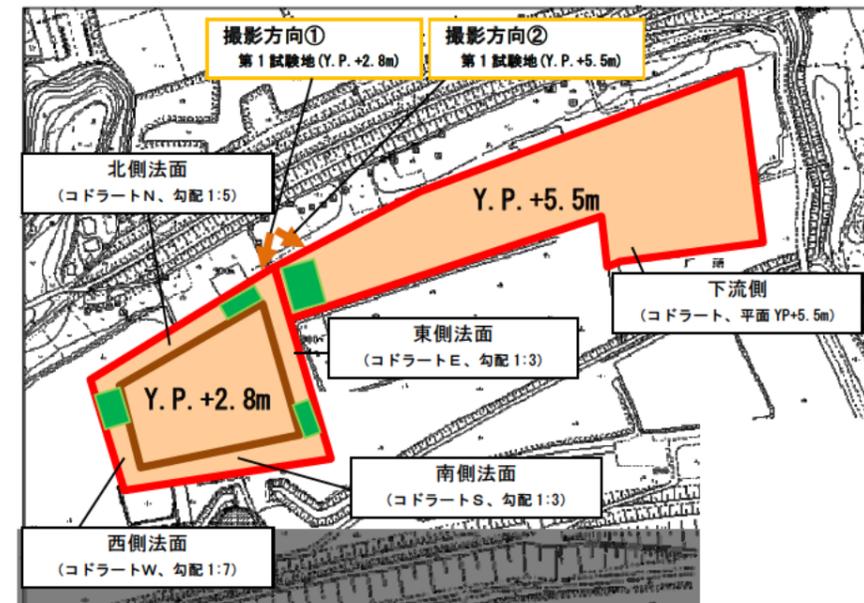
図7 表土播き出しの実施 (平成22年6月実施)

- ・掘削後約6ヶ月間置いた表土を使用
- ・施工箇所は、1:3、1:5、1:7の勾配の異なる法面3ヶ所 (Y.P.+5.5m~Y.P.+2.8m)、および1箇所のみ (Y.P.+5.5m)

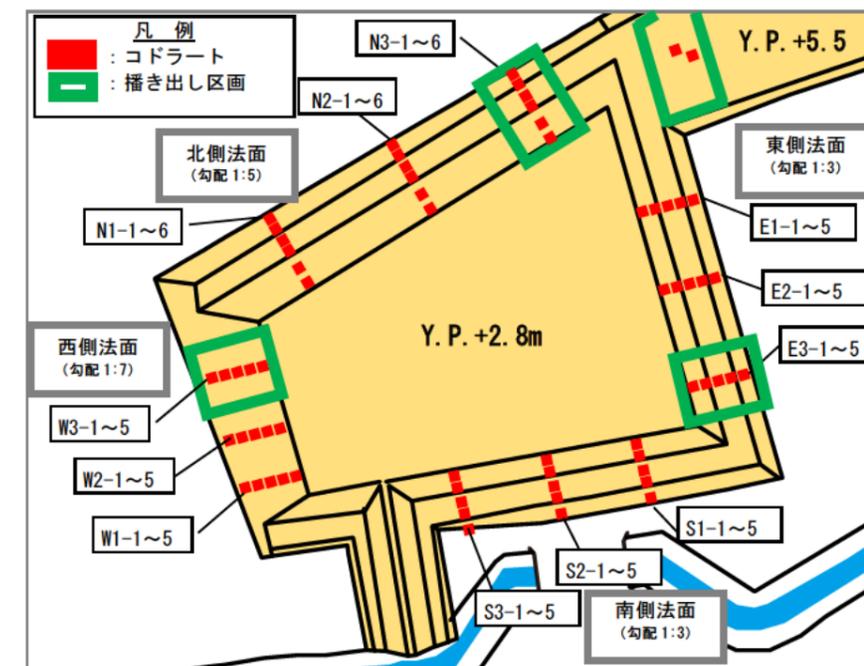
図8 第1試験地 コドラート配置図

- ・コドラート面積 2m×2m、63個

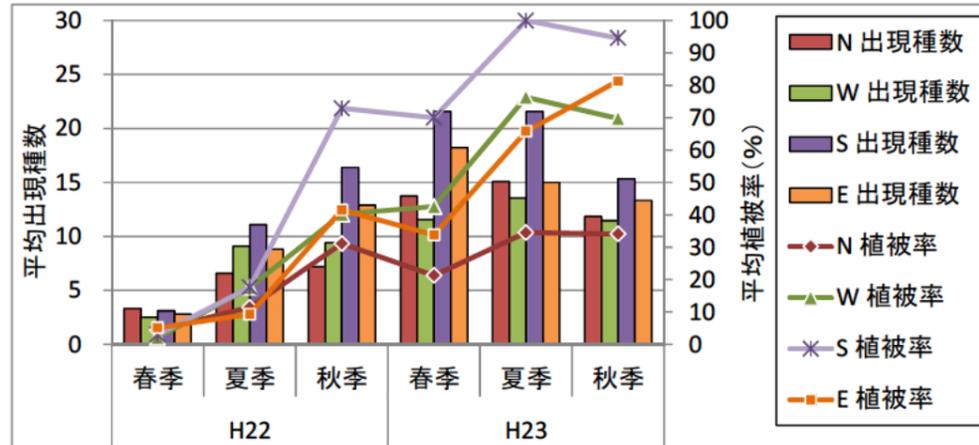
図9 コドラートの植被率と出現種数の変化【法面位置ごとの平均】

- ・「播き出しあり」区画は早い植生回復が見られ、出現種数は多いが、優占種や生育種にコドラート間の差がなく、単調な環境となっている。
- ・「播き出しなし」区画でも植生が回復しているが、回復は遅く、特に北側法面で植被率が低い。
- ・法面下部では植被率が低く、湿性環境を好む種類が生育している。
- ・表土播き出しは、短期的にみると表土由来の植生が早期に発達し、自然侵入による植生の発達を抑制する効果があると考えられる。

H22			H23		
	春季	夏季	秋季	春季	夏季	秋季
平均群落高(m)	0.1	0.4	1.0	0.8	1.6	1.8
平均植被率(%)	3.7	14.0	46.4	41.9	71.4	69.9
平均出現種数	3	9	11	16	16	13

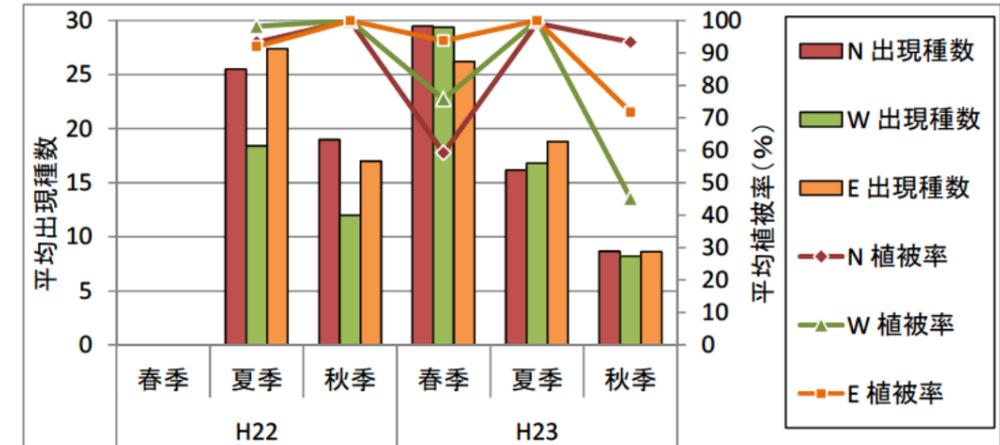
図10 コドラートの植被率と出現種数の変化【法面位置ごとの平均】

H22			H23		
	春季	夏季	秋季	春季	夏季	秋季
平均群落高(m)	-	0.7	2.2	1.1	1.8	0.9
平均植被率(%)	-	94.5	100.0	76.3	100.0	70.1
平均出現種数	-	24	16	28	17	8

- 1) ツルマメは広範囲で優占。カナムグラは法面上部で、オオブタクサは法面中部で優占。ただし、ツルマメ、オオブタクサは夏季に全コドラートで確認されており、いずれかが優占種として確認されていたため、分布に偏りはないものと考えられる。
- 2) 湿生植物であるオギは法面下部で優占。
- 3) セイタカアワダチソウやヤナギ類など、播き出しなし区画で優占が確認された種（自然侵入により定着した種）の生育が少ない。

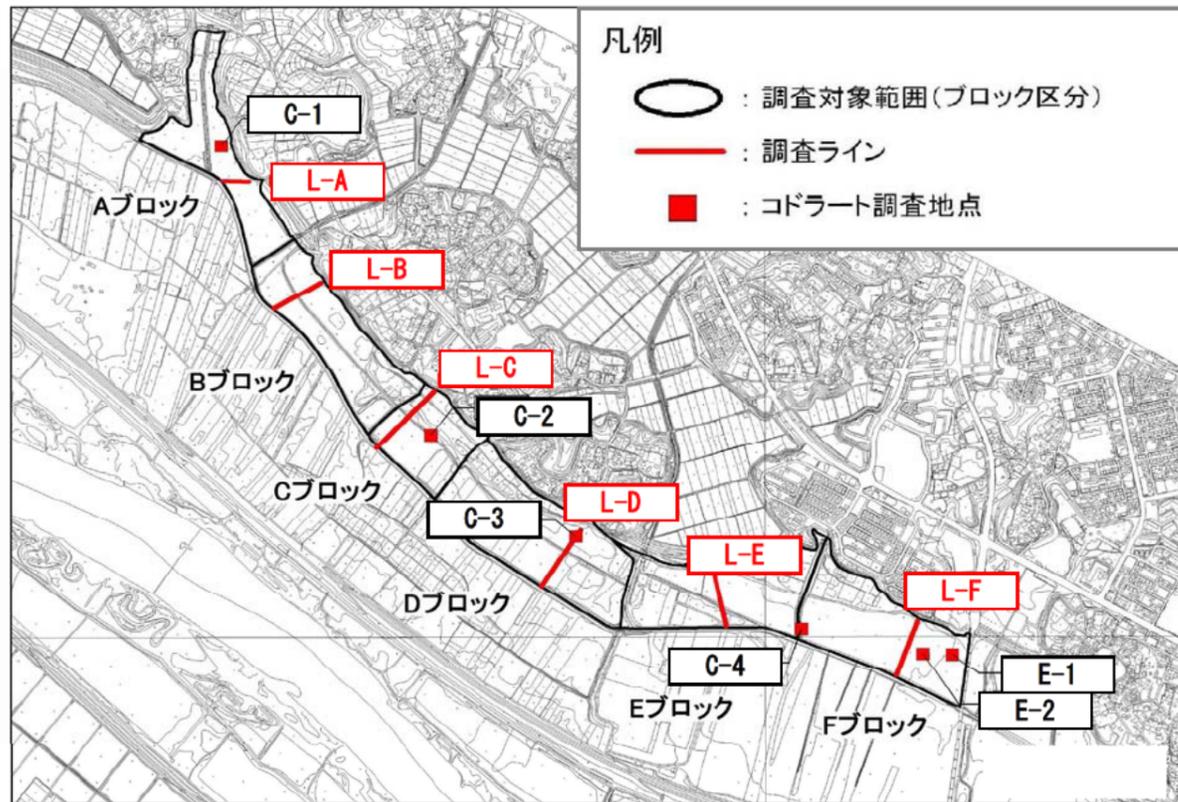
図 11 植生環境調査地点

- ・保全区域内に設定された既存の 6 測線上に出現する植物種を記録、植生及び植生の変化点（群落と群落の境界線）を示す断面模式図を作成
- ・既存の湿性植生調査地点の 6 地点（5×5m のコドラート）で出現種、階層構造、各層の優占種、高さ、植被率、被度・群度\*を記録

- ・湿地植生調査と同じ 6 測線において、10m ピッチで表層土壌水分量、土質を記録
- ・土質は、地表から 50cm までの土壌を採取し、（土性、土色、土湿）を記録

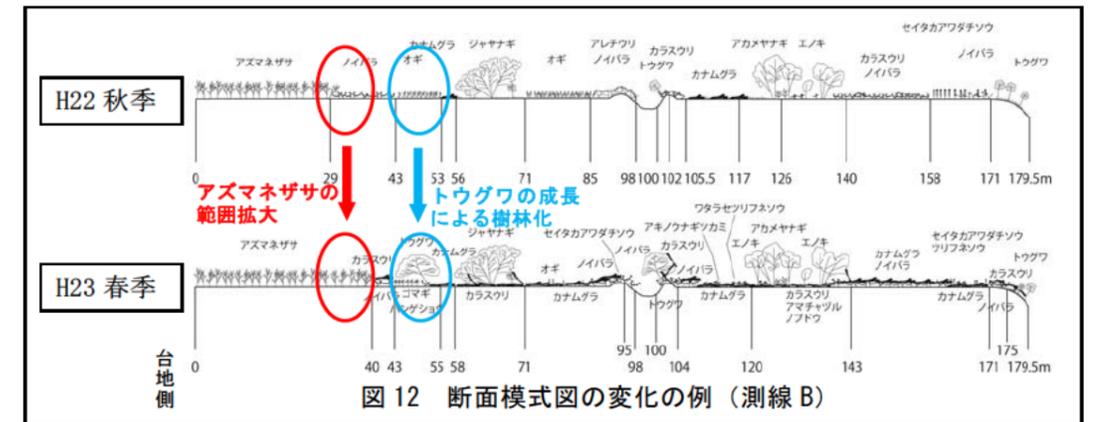
図 12 断面模式図の変化の例（測線 B）

台地側のアズマネザサ群落、メダケ群落の一部に拡大がみられた  
トウグワやハンノキの成長に伴い、一部に樹林化の進行がみられた

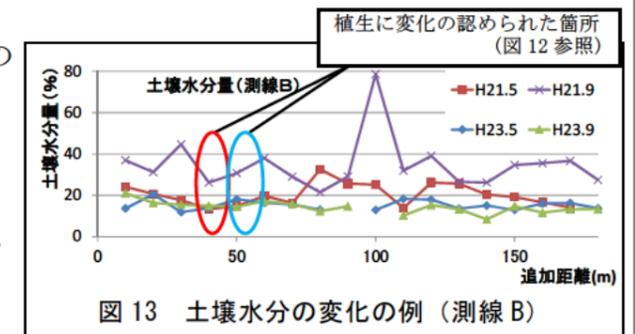
図 13 土壌水分の変化の例（測線 B）

季節間・経年で変動はあるものの、植生変化との関連性は認められなかった。

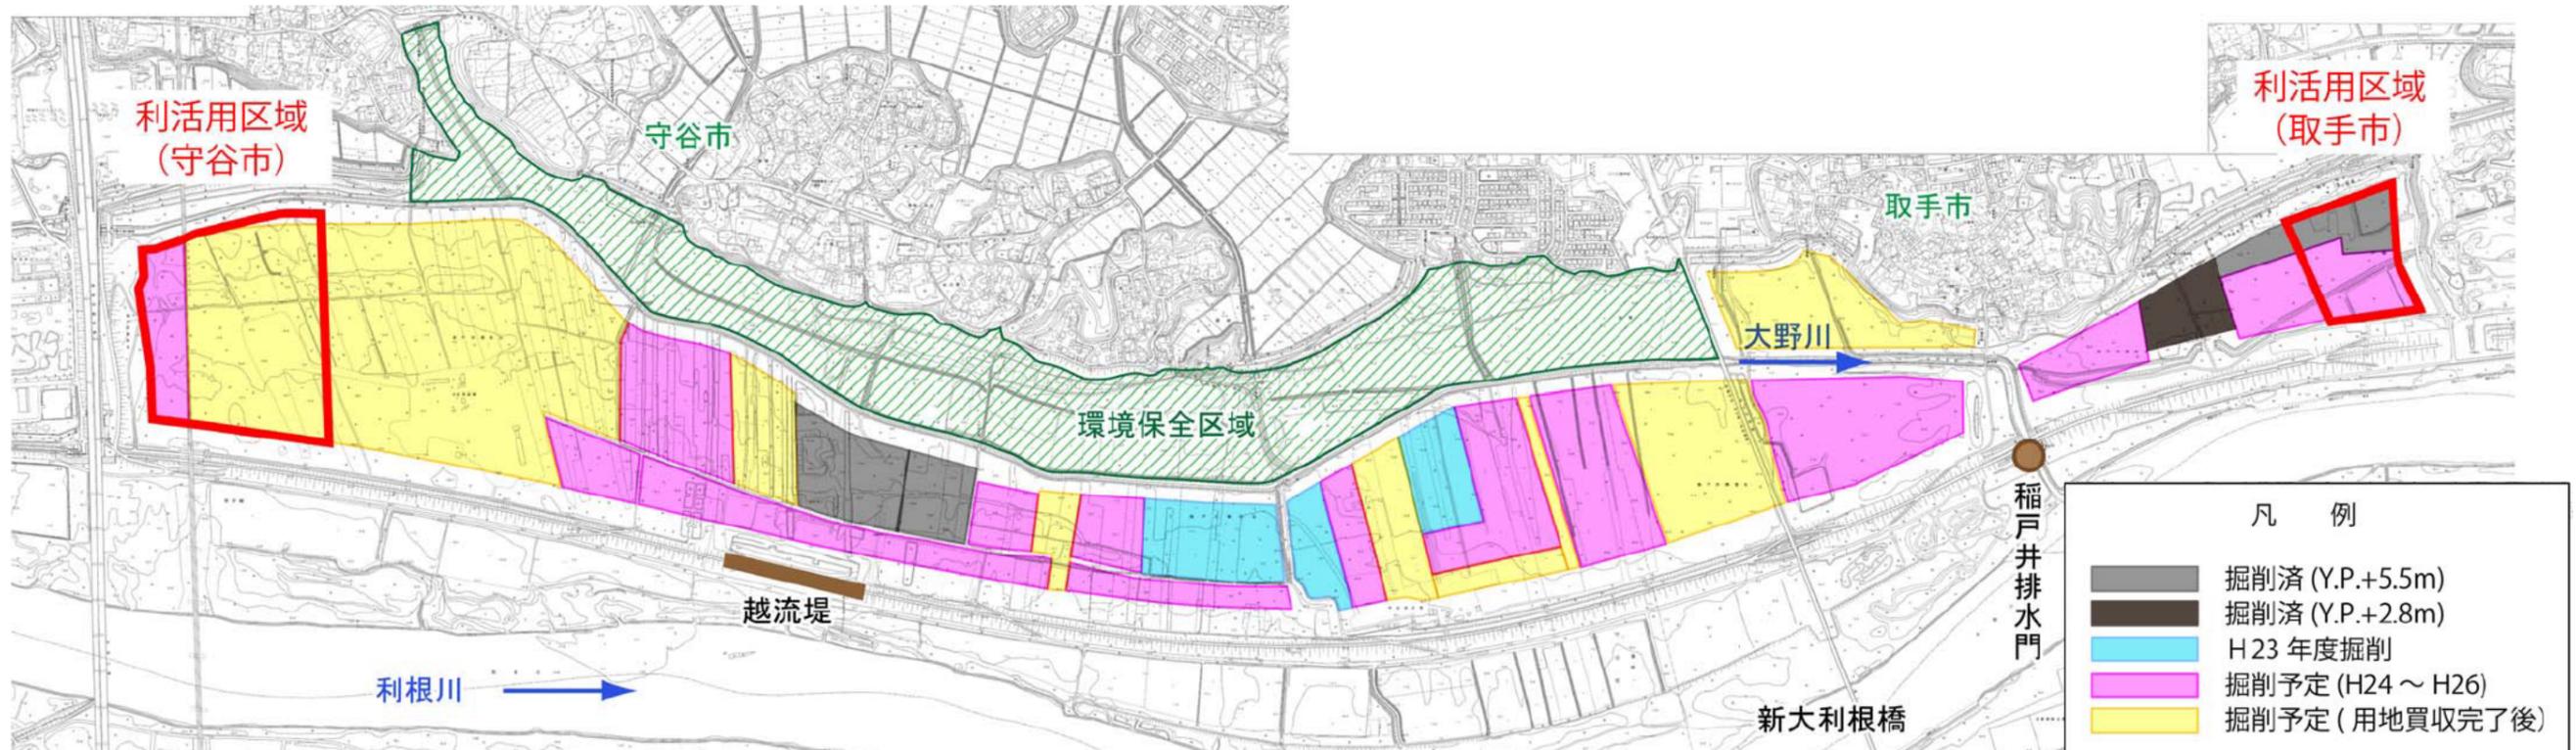
・当面の掘削は周辺環境への影響を考慮して、Y.P.+5.0m程度、上下流の利活用区域はY.P.+5.5mとし、用地買収の進捗にあわせて掘削を進める予定

- ・①大野川左岸、②堤内地への影響が少ない掘削深さ、③現況の調節池内（動植物のハビタットの保存）の影響を考慮
- ・これまでの試験掘削で影響が少ないY.P.+5.0m程度で掘削

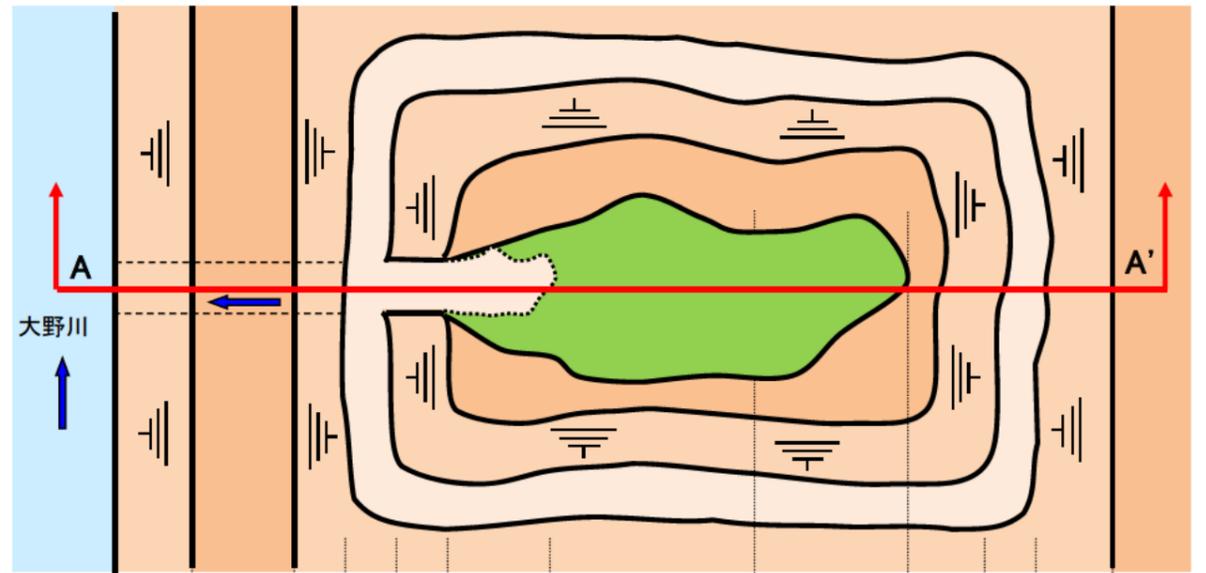
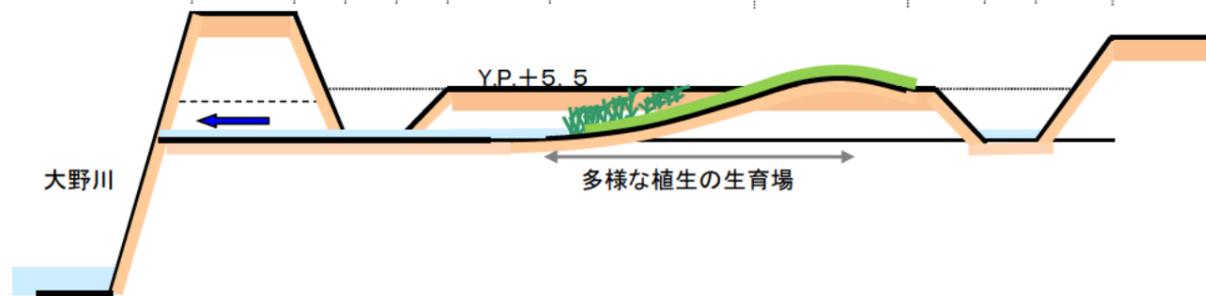
■パターン1

- ・植生の多様性へ配慮し、画一的な平面ではなく、高低差を持たせた掘削を検討する。
