## 第10回 稲戸井調節池整備・活用検討懇談会

### 稲戸井調節池 掘削に関する報告

平成25年3月13日

国土交通省 関東地方整備局 利根川上流河川事務所

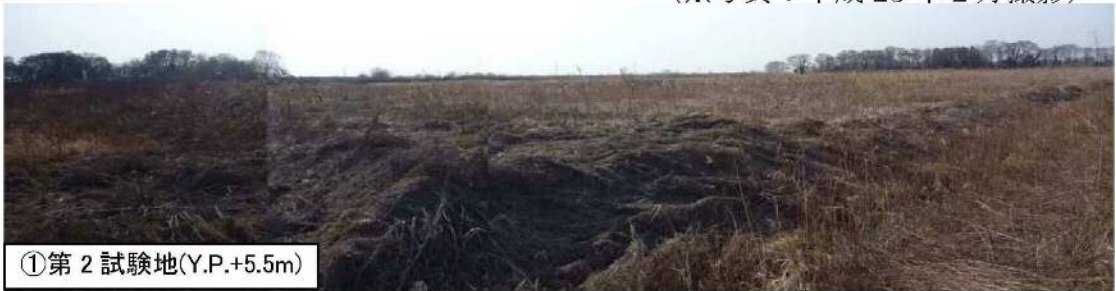
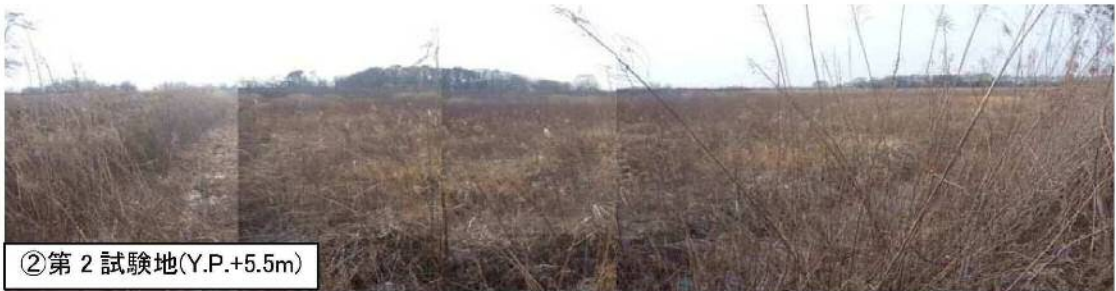
- 第2試験地では、Y.P.+5.5mの掘削が行われているが、概ねY.P.+4m～+7mの間で推移しており、地下水位の低下はみられない。
- 地下水位は、概ね降雨と連動して変化している。

(※写真：平成25年2月撮影)

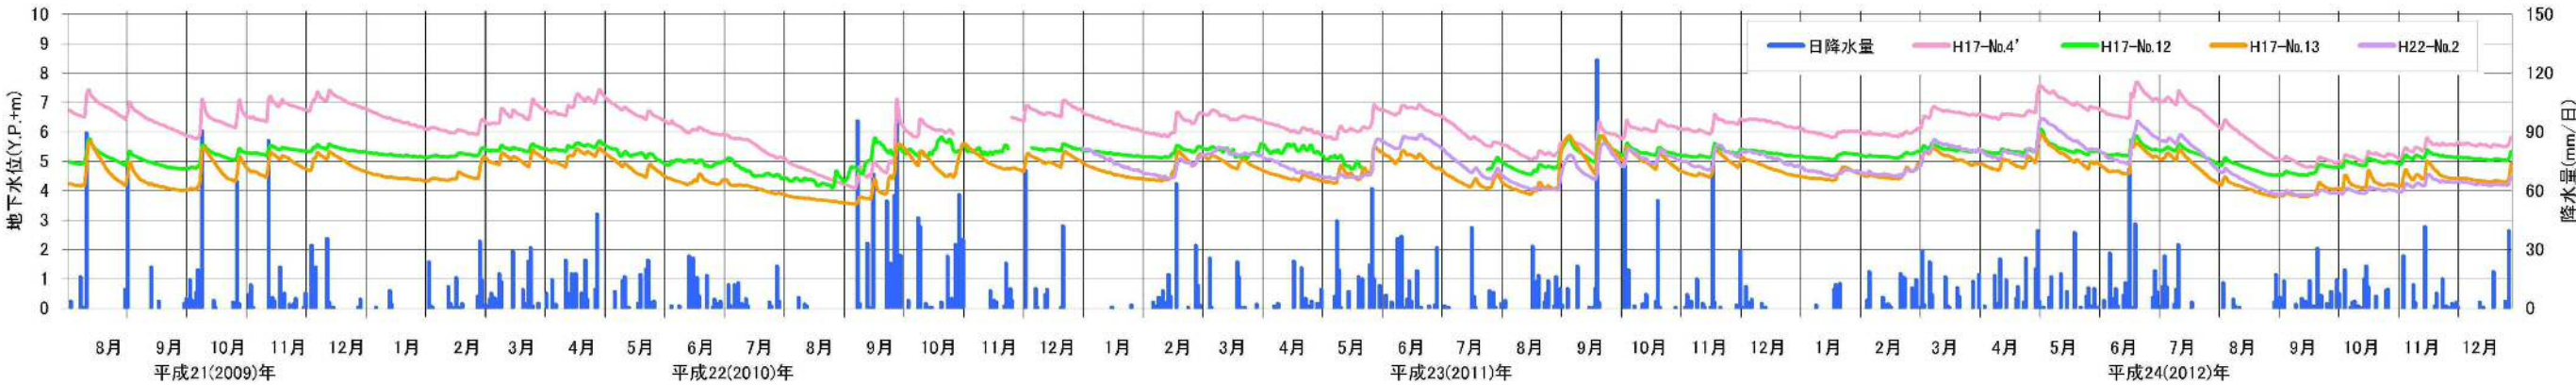
図6 第2試験地の掘削計画および地下水位変化図

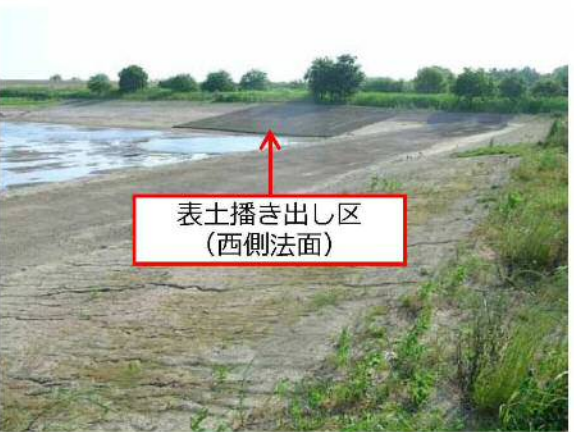
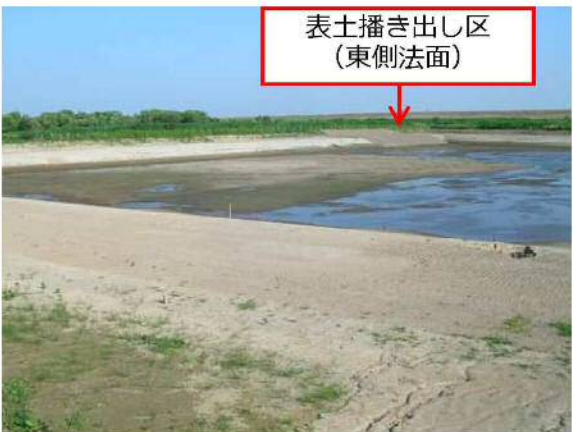
写真 1 施工後の掘削底面（Y.P.+2.8m）を囲む法面と表土播き出し区（平成 22 年 5 月撮影）
