## 機械設備の履歴管理システム調査・分析

### 1. 調査目的

本業務は、国土交通省関東地方整備局で管理する河川及び道路における機械設備の維持管理データを解析し、効率的な維持管理に資する傾向管理手法について検討することを目的とする。

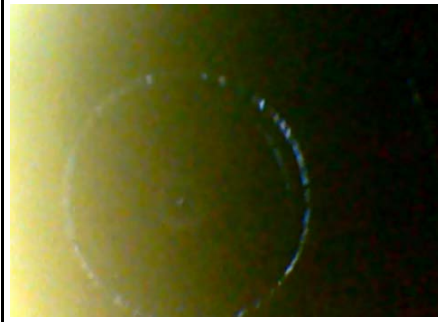
表-4 主原動機内部（シリンダライナ・ピストンヘッド）画像データ比較表

主ポンプについては、ケーシングの長さに対応できる 4 社の工業用内視鏡製品について実機デモを行い、ライナ部の摩耗状況等について画像を撮影した。また、主原動機については、細部の確認を目的として操作性を重視した 2 社の製品について実施デモを行い、過給機内部やシリンダヘッド等について画像を撮影した。

表-3, 4 に示す各工業用内視鏡の写真から、ポンプ羽根車に対するライナ部の傷や、主原動機シリンダライナ及びシリンダヘッドの表面を確認することができるので、今回の撮影対象に対しての適用性は充分あったと評価できる。

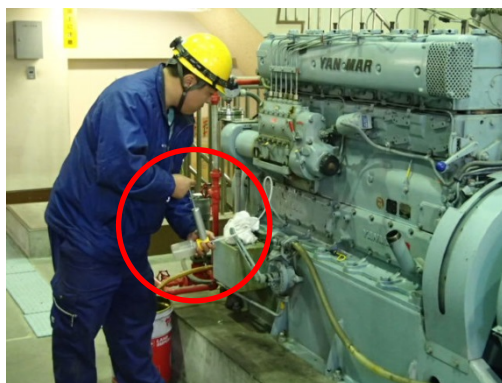
写真-1 オイルゲージ孔からのサンプリング

- ① オイルフィルター循環経路のサンプリングロ（フィルターへの戻り配管）
  - ② オイルゲージ孔（写真-1）
  - ③ オイルフィルター部（フィルターケースの蓋を開けてのサンプリング）（写真-2）
- ただし、オイルフィルター循環経路にサンプリングロは設けられていないケースが多い。

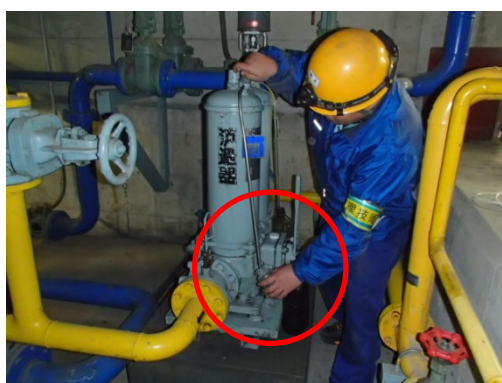
写真-3 オイルフィルター部からのサンプリング

- ① オイルフィルター部（写真-3）
- ② サンプタンクの専用バルブ（写真-4）
