第 8 回 利 根 大 堰 周 辺 の
治 水 と 環 境 検 討 会
H 2 9 . 8 . 2 8

利根大堰の耐震化工事及び
鳥類調査等について

平成29年8月28日
独立行政法人水資源機構
利根導水総合事業所

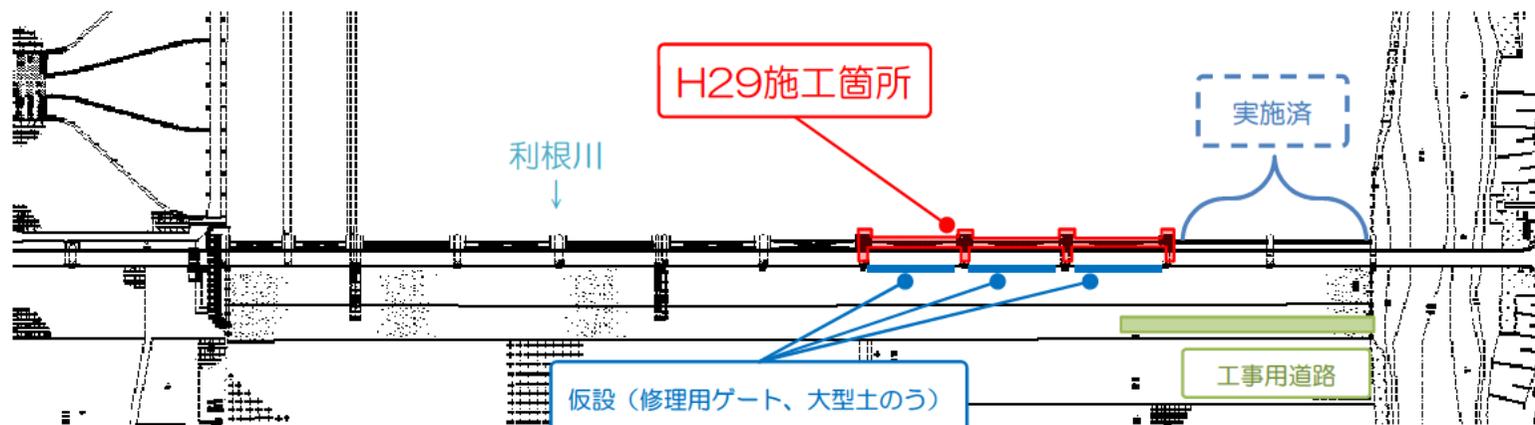
項目	平成27年度		平成28年度		平成29年度		平成30年度		平成31年度		平成32年度		平成33年度	
	11月	5月	11月	5月	11月	5月	11月	5月	11月	5月	11月	5月	11月	5月
利根大堰耐震補強 施工スケジュール	実施済		土木・機械		機械		施工方法を検討中

開閉機更新
開閉機室更新

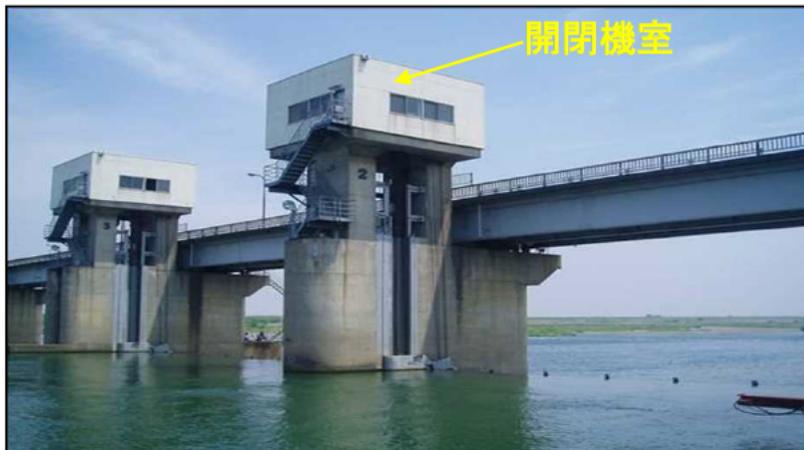
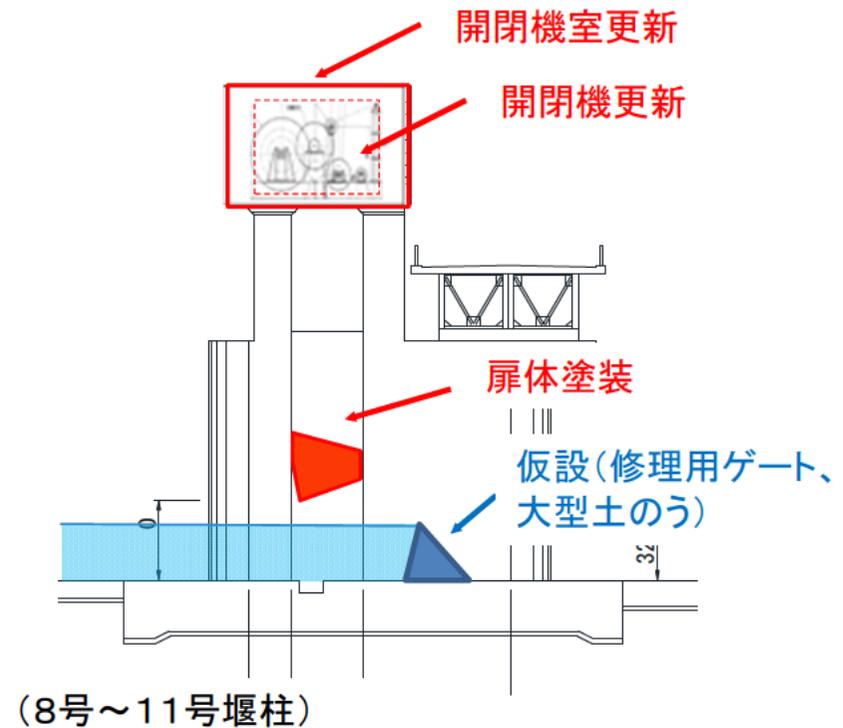
○工事工程（平成29年11月～平成30年5月）

平成29年11月～11月中旬 ：仮設（修理用ゲート、大型土のう）および工事用道路の設置

平成29年11月下旬～平成30年4月：開閉器更新、開閉器室更新、扉体塗装

平成30年 5月 ：仮設（修理用ゲート、大型土のう）および工事用道路の撤去・後片付け

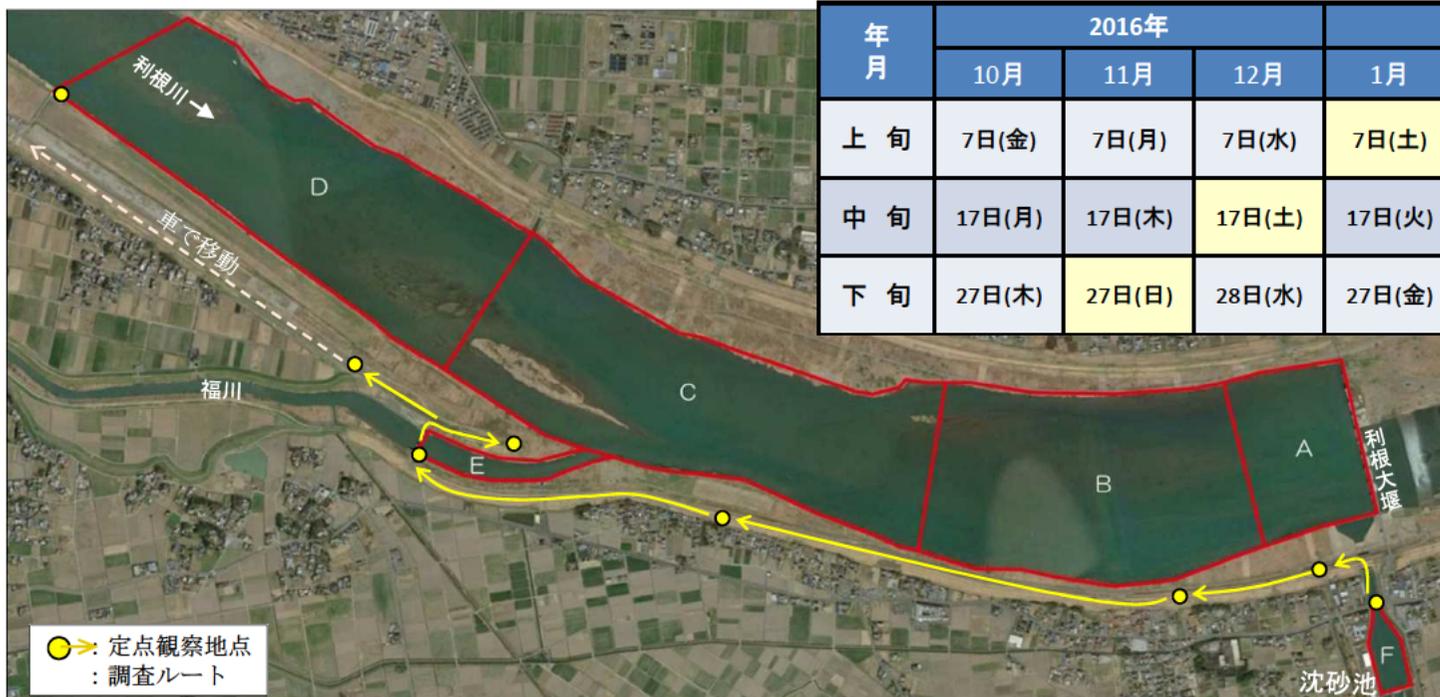
図：調査範囲と区間

- 調査の実施は、専門知識を有する機関（（公財）日本生態系協会）への外部委託によって実施した。
- 調査記録は目視によるものとし、利根川右岸を上流側に向かって歩行しながら、双眼鏡および望遠鏡による観察を行った。（1区間につき最低でも30分程度の調査を実施）
- 調査範囲を6区間（A～F）に区分（下図参照）し、各区間において水鳥類の種類、個体数、分布状況等を記録した。また、水上レクリエーションや河川工事等が実施されている場合には、それら人為的活動（可能であればその前後の水鳥類の行動）についても記録した。

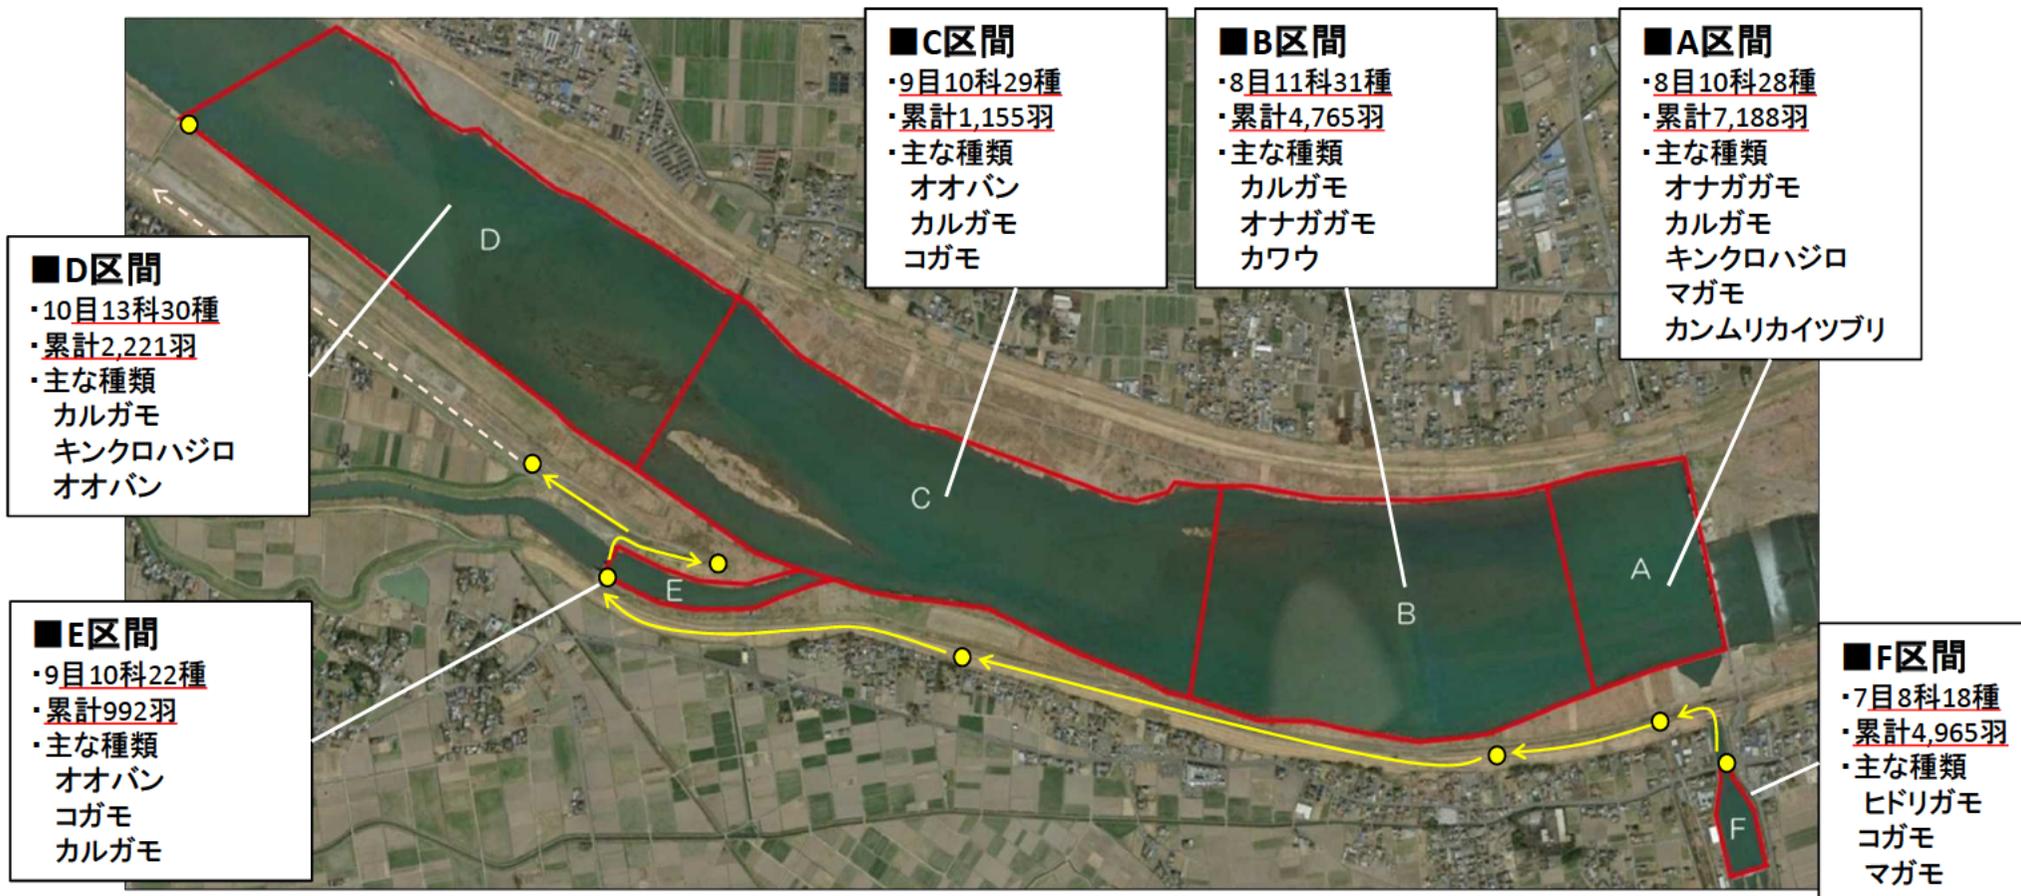
2-2. 水鳥の区間別の飛来概況

(2016.10/7~2017.5/27 計24回調査累計)

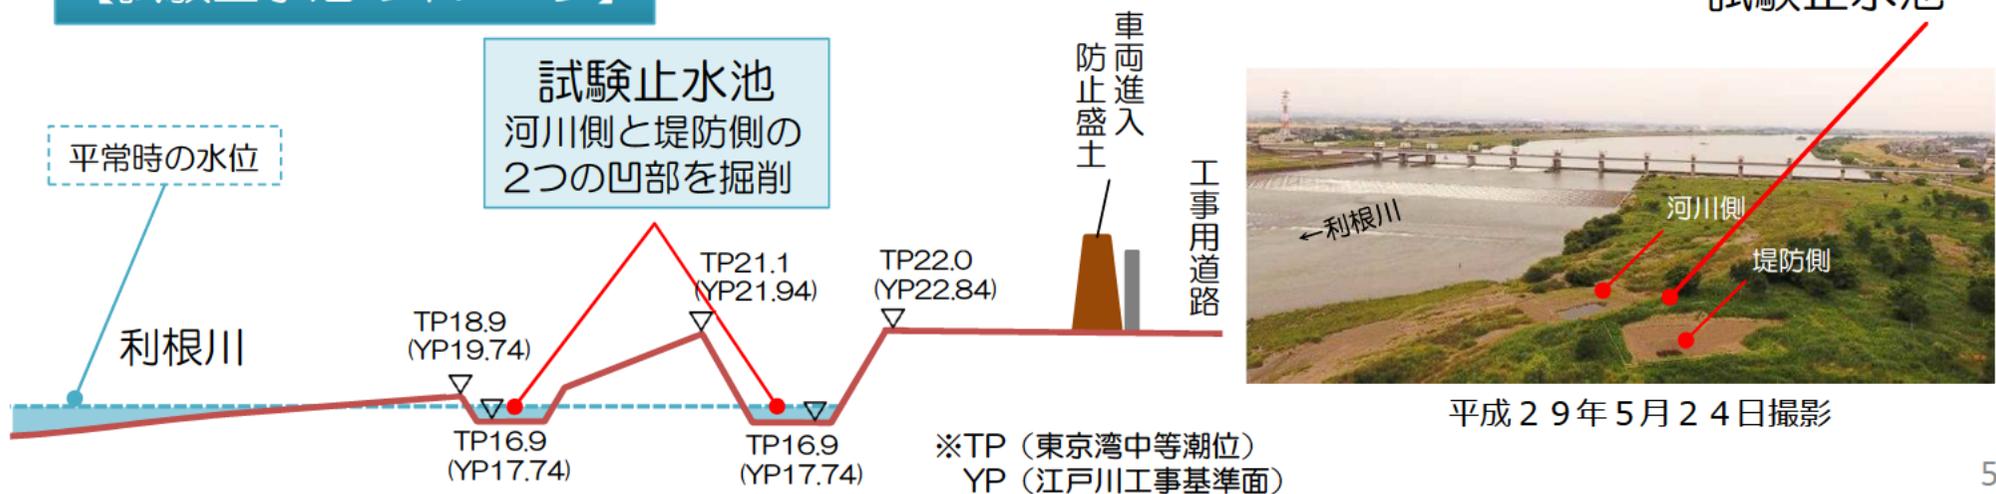
【試験止水池のイメージ】

- 利根大堰の施設管理範囲である左岸直下流では、経年的な堆砂状況等から動植物の多様な生息環境に適した状態となることがあります。
- しかし、この区域においては、利根大堰施設の保全管理や、洪水の影響により、生息環境が大きく変化することがあるため、安定的・持続的な分布環境として保全整備を図っていくには限界があると考えられます。
- このため、利根大堰耐震工事期間中（平成34年3月まで）の利根大堰左岸直下流に生息・生育する動植物の環境保全の取り組みとして、平成28年度工事対応において大堰下流に「試験止水池」を掘削・造成し、平成29年2月に完了しました。
- 設置した試験止水池については、定期的に写真等による状況確認を実施し、「利根大堰周辺の治水と環境検討会」にて定期的に報告していきます。

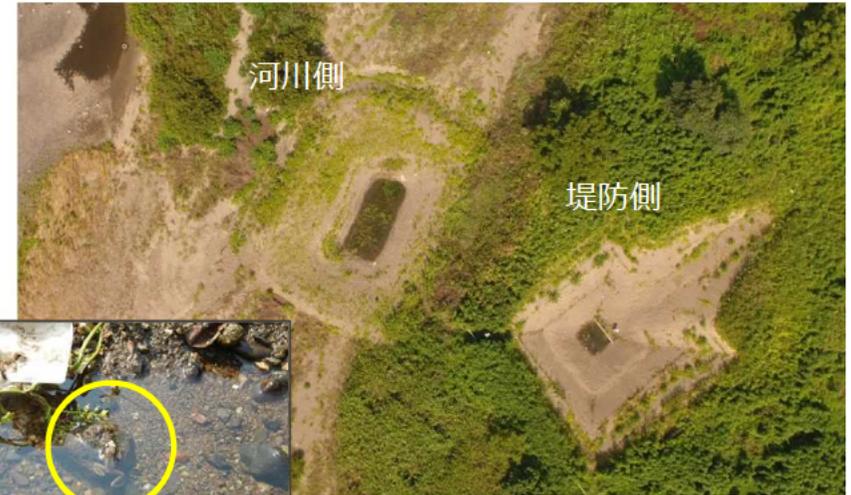
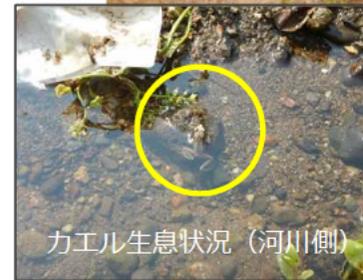
止水池上空から（平成29年7月19日）

- 止水池では、平成29年3月より毎月1回の状況調査と、週1回の定点写真撮影を実施しています（止水池の整形後から調査開始）。
- 調査開始直後から現在まで、一定の水位があることを確認しています。
- 止水池ではカエルの卵塊は確認できませんでしたが、幼生および成体を確認しています

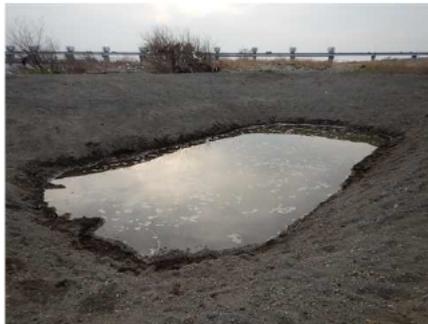
調査開始直後

河川側状況

調査年月日	水深 cm	水面幅	
		縦 m	横 m
平成29年3月1日	70	5.9	11.5
平成29年3月13日	76	6.2	12.4
平成29年4月14日	98	6.5	12.6
平成29年5月24日	110	7.7	14.5
平成29年6月20日	80	6.0	12.4
平成29年7月19日	60	5.1	11.1

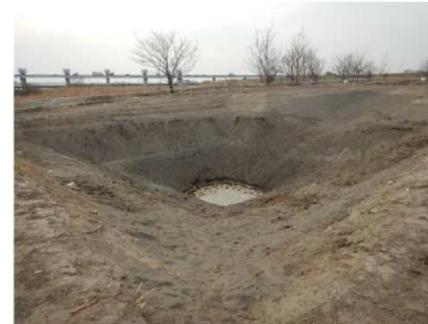
調査開始直後

堤防側状況

調査年月日	水深 cm	水面幅	
		縦 m	横 m
平成29年3月1日	75	4.6	5.4
平成29年3月13日	69	4.2	4.1
平成29年4月14日	102	5.3	5.4
平成29年5月24日	108	6.0	6.0
平成29年6月20日	74	4.4	4.4
平成29年7月19日	54	3.8	3.4
