カスリーン台風から70年 パネル展

荒川上流河川事務所
2017年は、
カスリーン台風から70年

カスリーン台風による 荒川洪水の被害

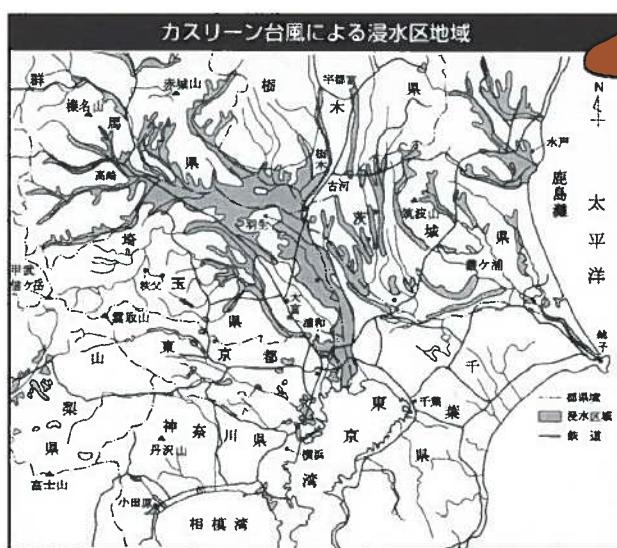
カスリーン台風による洪水で浸水した地域(関東地方)

いたる所で堤防が壊れ、水があふれ出し、水に浸かってしまった土地の広さ

**東京都全体の広さ
218,800haよりも広い
約230,000ha**にもなって
しまいました。

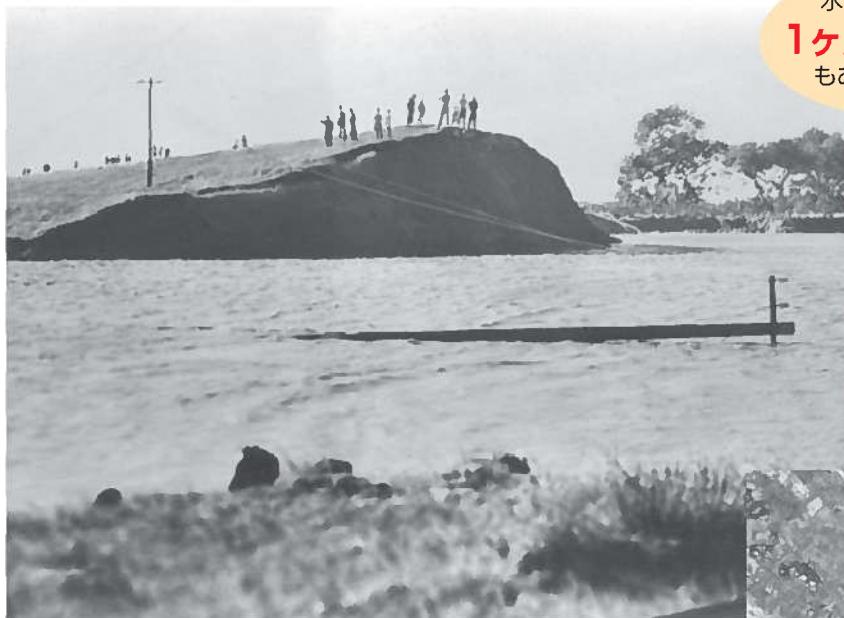
●熊谷市決壊箇所

熊谷市で約100m、鴻巣市では約65mにわたり堤防が決壊。

「カスリーン台風」による大雨で発生した1947年(昭和22年)9月洪水では、現在の鴻巣市で堤防が約65mに渡り決壊したのに続き、熊谷市久下地先でも約100mにわたり堤防が決壊しました。
本川だけでなく、入間川をはじめとする支川でも堤防が決壊し、濁流が各所へ流れ出ました。

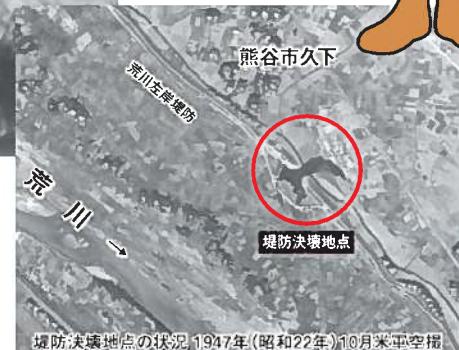
堤防決壊地点の状況 1947年(昭和22年)10月米軍空撮

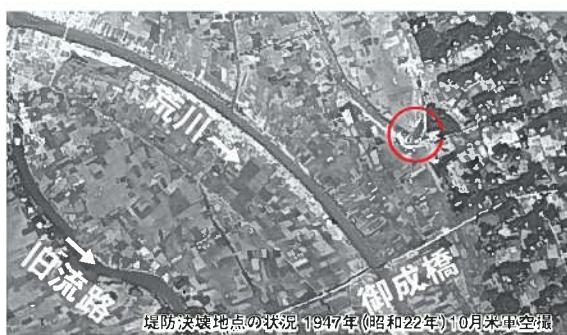
●鴻巣市決壊箇所

堤防決壊地点の状況 1947年(昭和22年)10月米軍空撮

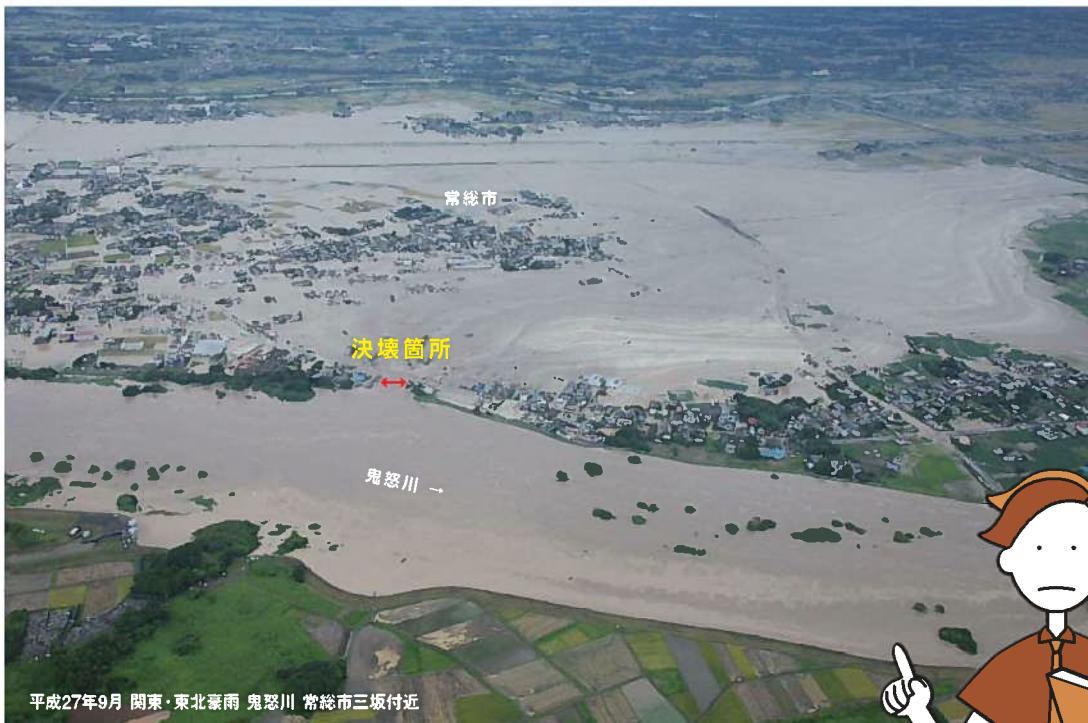
鬼怒川の決壊状況

2015年(平成27年)9月10日 鬼怒川左岸21K付近で約200mにわたり決壊。

2015年(平成27年)9月10日、12時50分頃、
常総市三坂地先(鬼怒川左岸21K付近)で堤防が
約200m決壊し、氾濫流により多くの家屋が流出
しました。避難勧告の遅れや主体的な避難が十分では
なく、約**4,300**人が救助されることになりました。

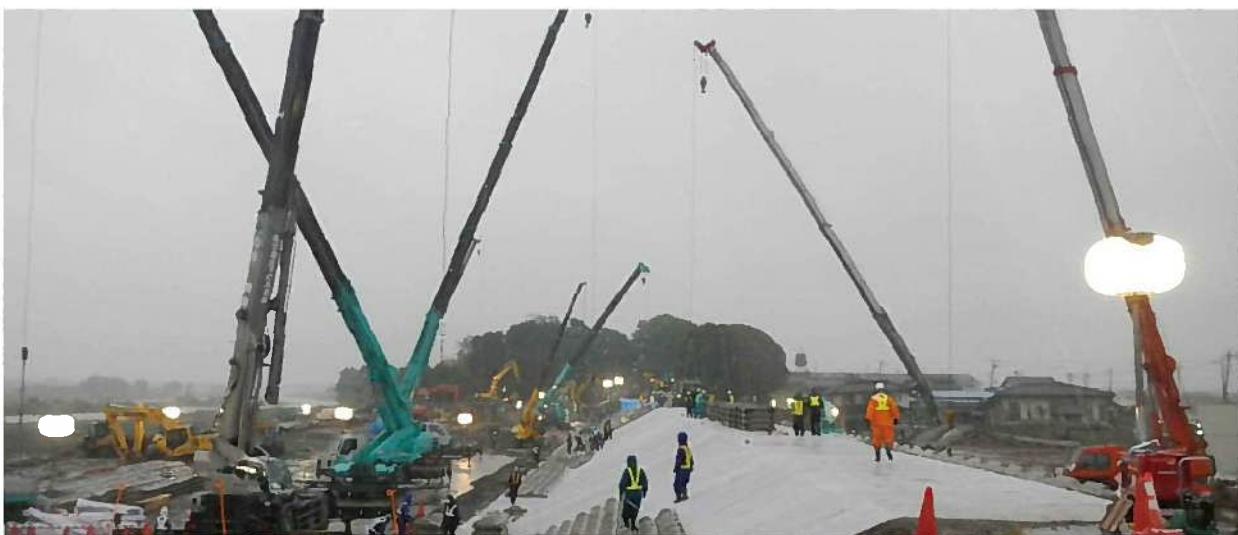
応急復旧

堤防決壊の当日から開始し、応急復旧は**1週間で仮堤防を完成。**

堤防決壊の当日(9月10日)から応急復旧に着手。24時間体制で施工し、1週間(9月16日)で仮堤防(盛土)を完成、2週間(9月24日)で応急復旧を終了しました。

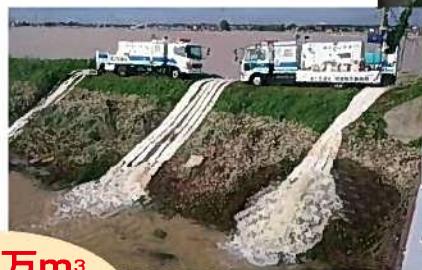
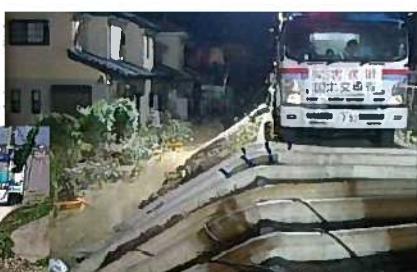
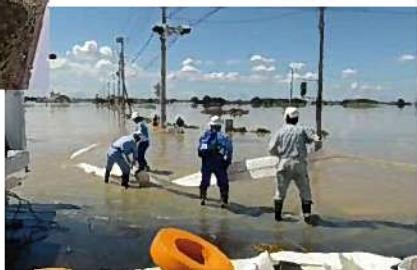
排水作業

最大51台のポンプ車を投入し
排水を実施。

全国の地方整備局の応援により、日最大51台のポンプ車を投入し排水を実施。
10日間(9月19日)で宅地及び公共施設等の浸水が概ね解消しました。

約**780万m³**
(東京ドーム約6杯分)
を排水しました。

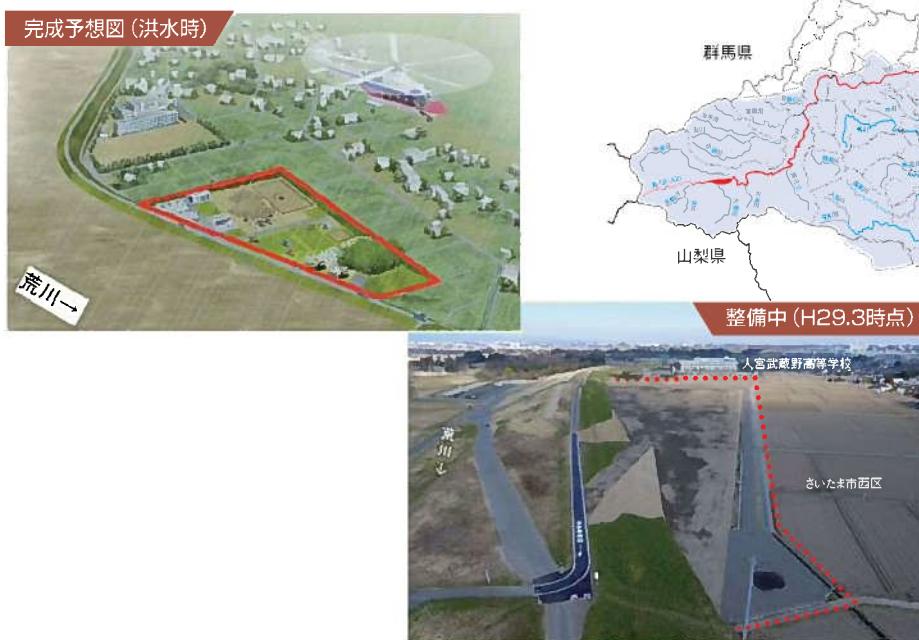
災害復旧、水防活動に資する基盤等の整備

さいたま市の西遊馬地区に水防活動のための資材を備蓄するなど**災害復旧活動を行うための基地**となる「**西遊馬地区河川防災ステーション**」の整備を実施中です。
