『平成29年10月台風第21号』 出水報告

平成29年11月

国土交通省 関東地方整備局 河川部

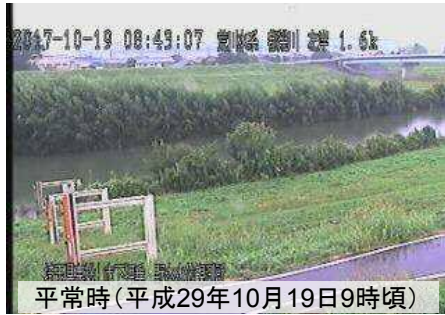
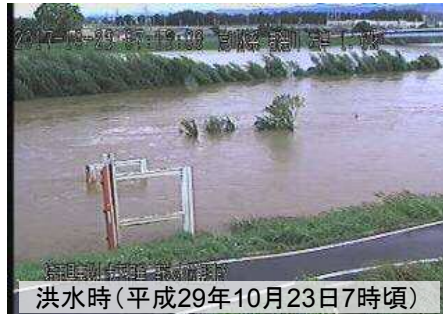
荒川水系都幾川 野本水位観測所付近

- 関東地方整備局管内の国管理河川では、「荒川水系都幾川」で0.64m、「利根川水系中川」で0.14m、「多摩川水系多摩川」で0.02m、それぞれ“はん濫危険水位”を超過しました。
- この他、国管理の9河川において避難判断水位を超過しました。

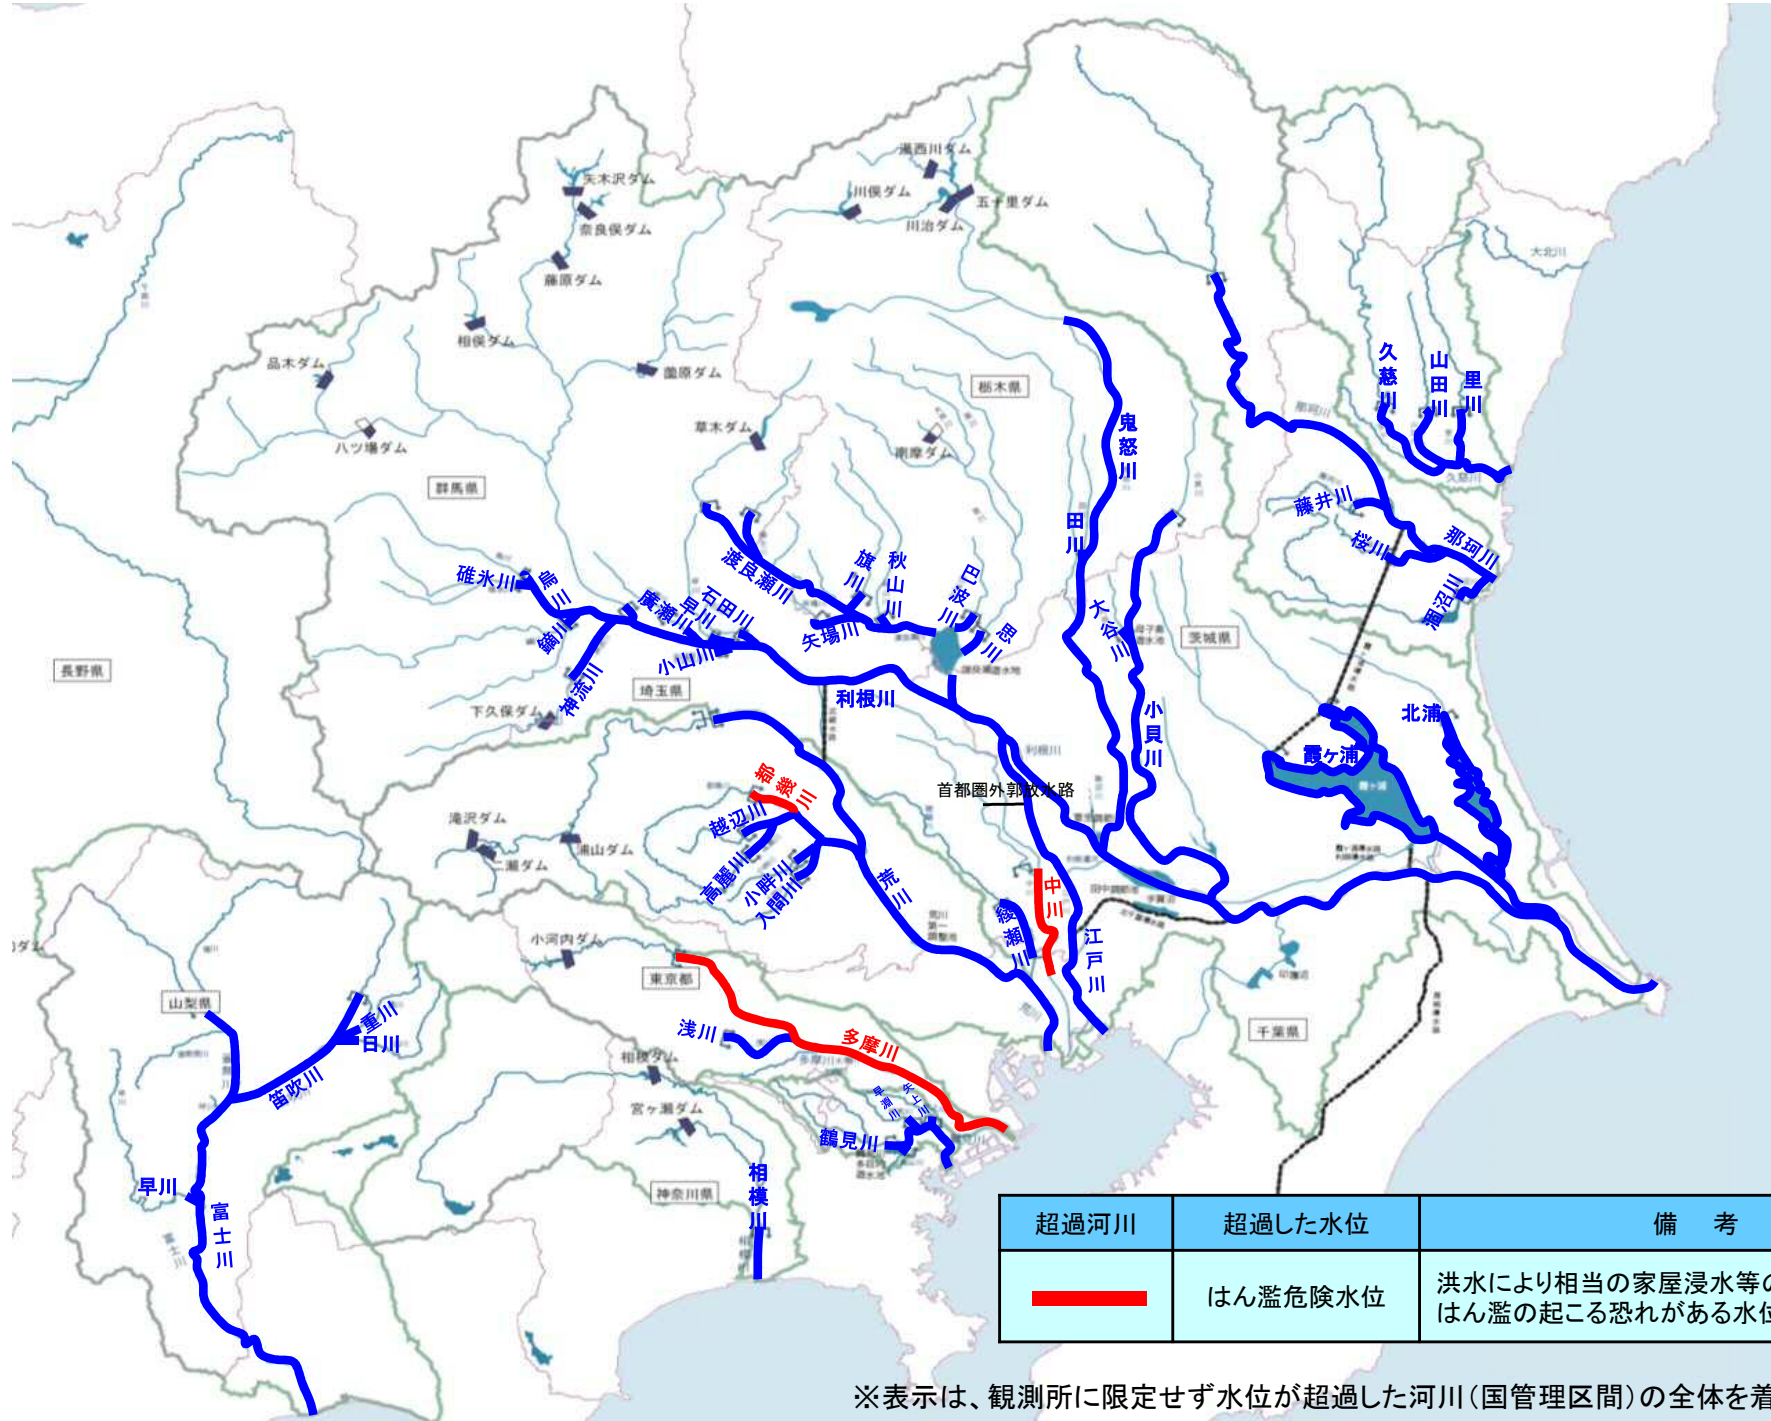
2. 水位の状況【はん濫危険水位を超過した河川】

※表示は、観測所に限定せず水位が超過した河川(国管理区間)の全体を着色しています。 5

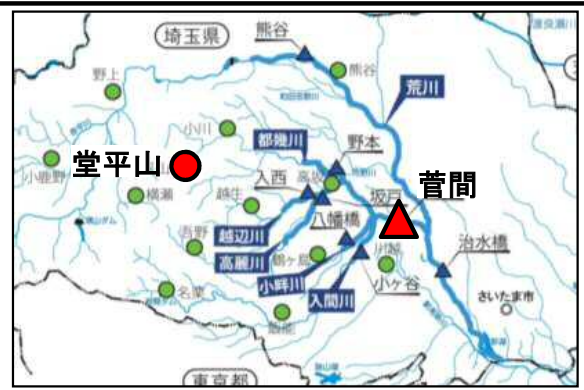
緊急対策特定事業にて整備された堤防(越辺川上流部改修)

- 荒川水系入間川の菅間水位観測所では、はん濫注意水位を大きく超える出水となりました。
- 今回の出水は、平成3年8月台風12号と同程度の規模^{※1}の洪水となりましたが、平成15年より着手した緊急対策特定事業により、入間川流域の堤防・水門整備等が進められた結果、平成3年8月台風12号の出水と比べて浸水被害が軽減できました。

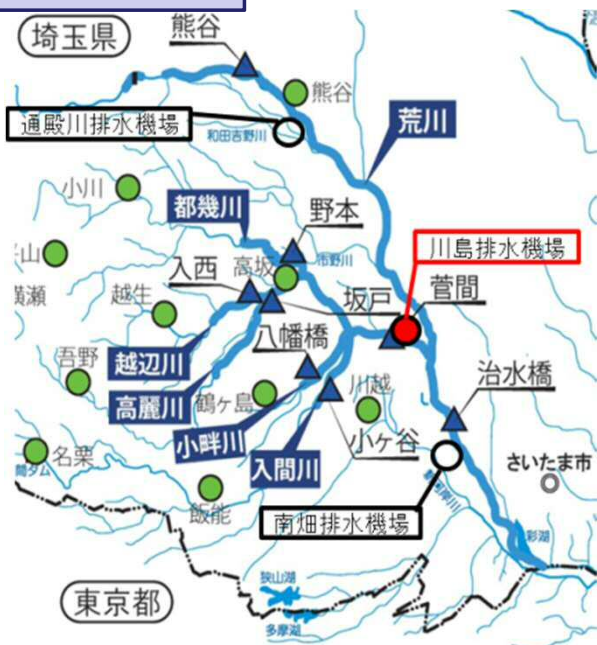
位置図

- 関東地方整備局管内では国管理の44箇所の排水機場が稼働し各地域で内水被害を軽減しました。
- 荒川水系都幾川(入間川支川)において、はん濫危険水位を超える出水となりました。
- 入間川流域に設置されている川島排水機場では、約289万m³を排水し、流域の内水被害を軽減しました。

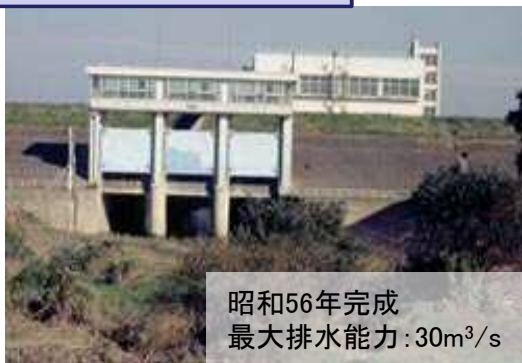
川島排水機場

昭和56年完成
最大排水能力: 30m³/s

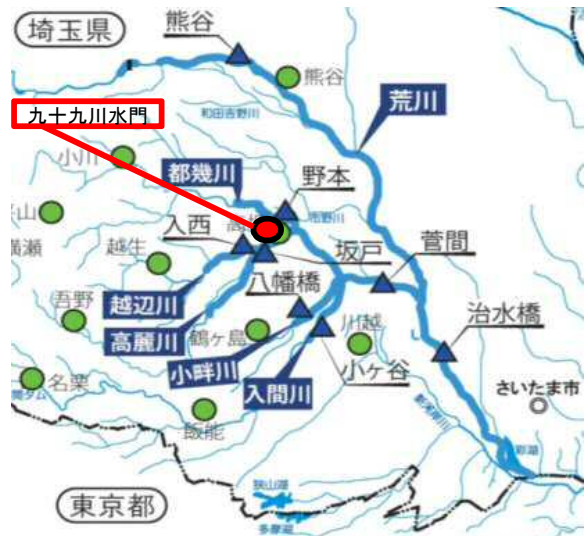
位置図

- 荒川水系越辺川(入間川支川)において、はん濫危険水位を超える出水となりました。
- 外水による浸水を防止するため、越辺川流域に設置されている九十九川水門では、水門を全閉し、浸水被害約60haを軽減したと推定されます。

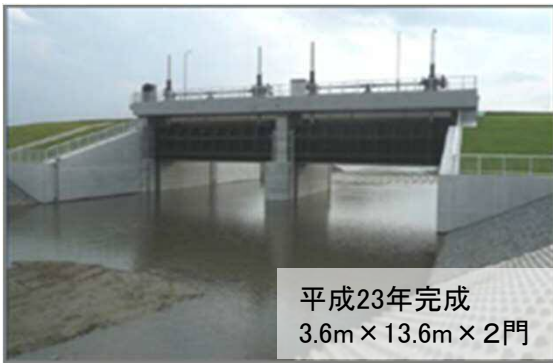
九十九川水門

平成23年完成
3.6m × 13.6m × 2門

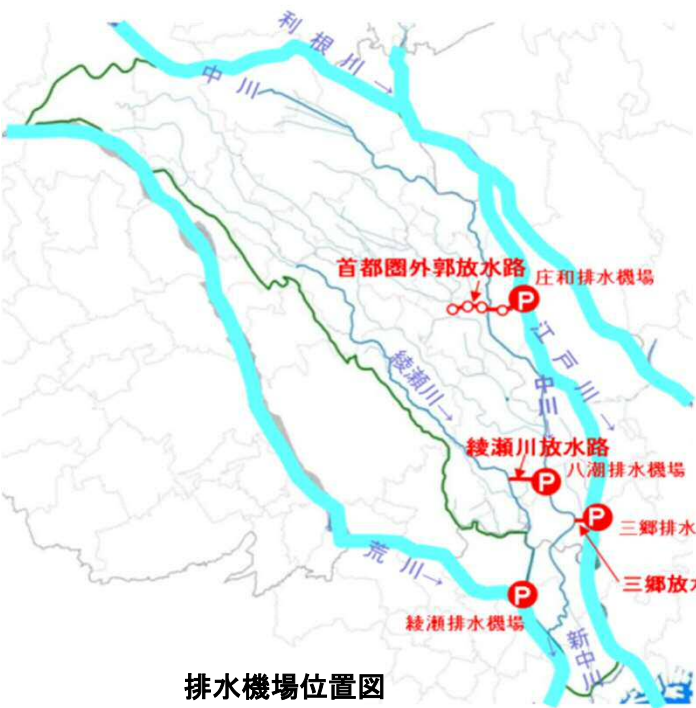
H3~の主な整備

- ・綾瀬川放水路～八潮排水機場 (0 → 100m³/s)
 - ・綾瀬排水機場 (50 → 100m³/s)
 - ・三郷排水機場 (100 → 200m³/s)
 - ・首都圏外郭放水路～庄和排水機場 (0 → 200m³/s)
- 排水能力は、4倍に (150→600m³/s)

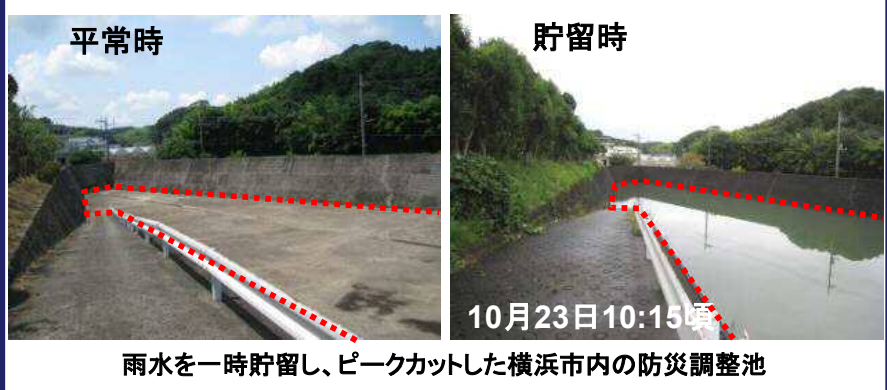
鶴見川多目的遊水地による洪水調節の状況

- 鶴見川では、鶴見川多目的遊水地や河道改修、流域対策が一体となった総合治水対策により、浸水戸数が約99%減少しました。（同規模の昭和57年9月台風18号との比較）。
- 約10万m³の洪水を鶴見川多目的遊水地で貯め込み、この結果、越流堤直下流の亀の子橋水位観測所の水位は約20cm低下したと推定されます。（過去18回の貯留を実施）。

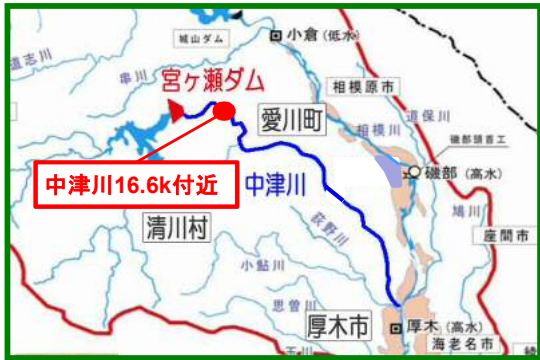
位置図

- 今回の出水は、約3,000万m³の水を貯留しました。(今回の最大貯留量は745m³/sで、運用開始以降で歴代2位)
- 宮ヶ瀬ダムがなかった場合、宮ヶ瀬ダム下流の愛川町半原地区(中津川16.6k付近)では、水位が堤防を超えて、浸水被害が生じていた恐れがあります。

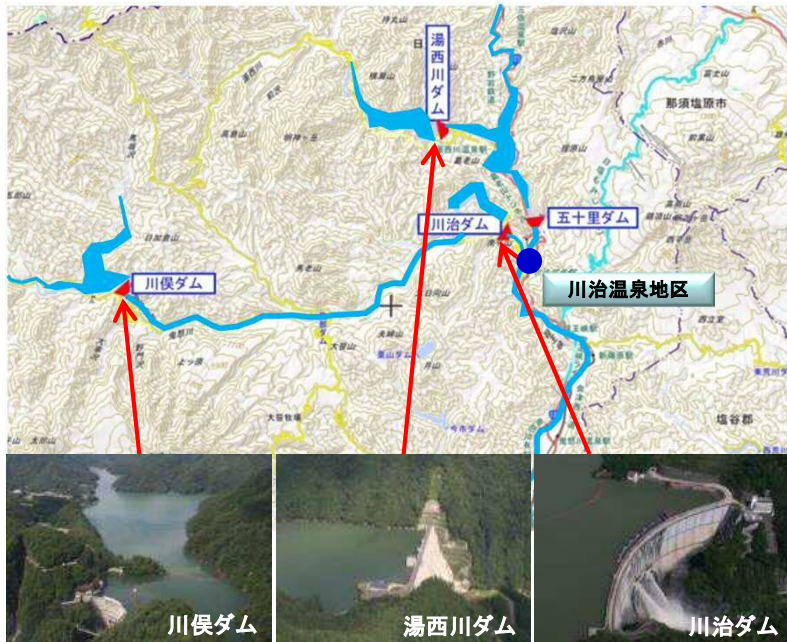
位置図

- 川治ダム・川俣ダム・湯西川ダム(五十里ダムを除く)の3ダム合計で約2000万m³ (東京ドーム約16杯分)の水を貯留。
- また、ダム群の直下に位置する川治温泉地区付近では約5m水位が低下していると想定され、ダム群が無い場合、温泉施設があとわずかで浸水する恐れがあったが、安全に流下。

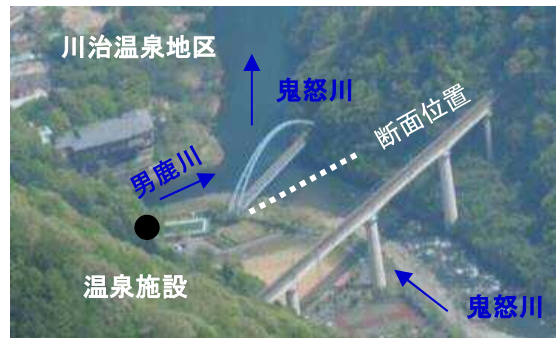
ダムの効果

川治温泉地区へ溢水することなく安全に流下

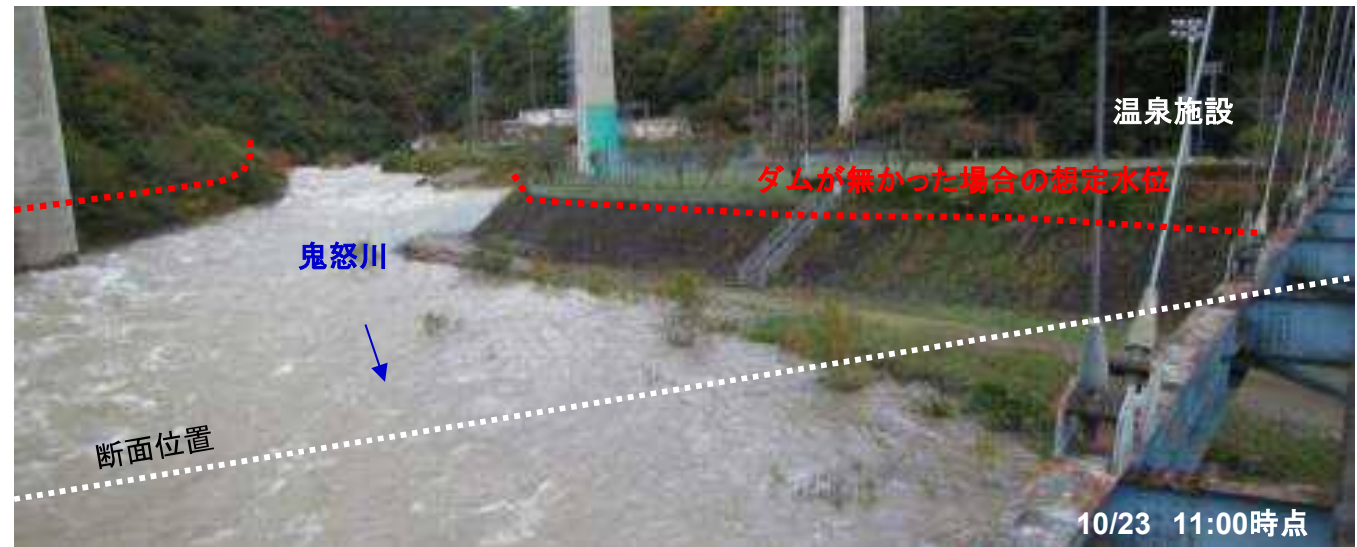
洪水調節

①流入量	②放流量	③貯留量
川治ダム	646 m ³ /s	395 m ³ /s	251 m ³ /s
川俣ダム	450 m ³ /s	327 m ³ /s	123 m ³ /s
湯西川ダム	252 m ³ /s	1 m ³ /s	251 m ³ /s

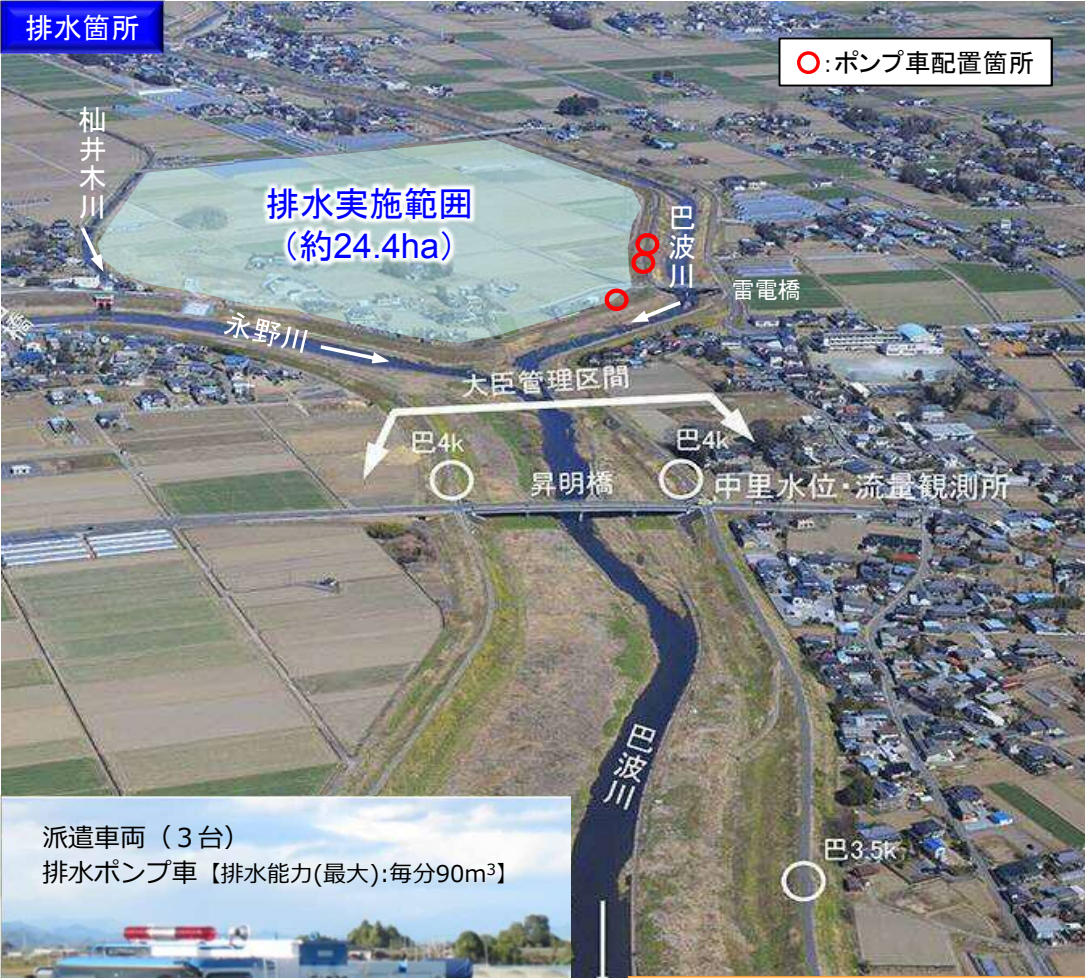
- 栃木県小山市の要請により、10月23日から24日まで、小山市中里地先で発生した内水による大規模浸水箇所の排水のため、排水ポンプ車(排水能力:30m³/分)を3台派遣し、排水作業を実施しました。

被害状況
・浸水戸数 床下: 2戸
排水作業時間
・約22時間
