新技術開発探訪

道路附属物の支柱の路面境界部の き裂・腐食等の変状，残存板厚を 非破壊で確認できる新技術について

—新技術活用システムのフィールド提供型を 用いた新技術の活用—

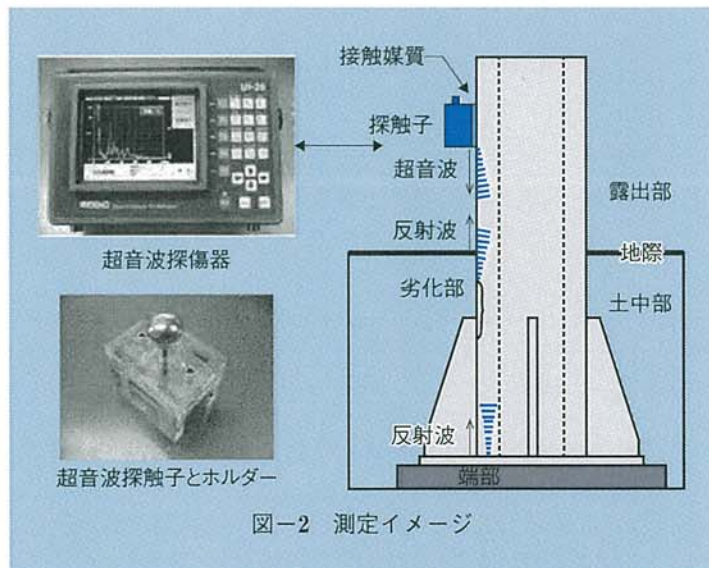
図-2 測定イメージ

提示した公募条件に対して4社から5技術が応募され、要件を満たす4技術を選定した。いずれの技術も超音波を道路附属物の地上露出部分から地中に向けて照射し、その反射程度で、変状の有無やその程度を判断するものである。図-2に測定イメージを表-2に実験対象として選定した4技術について示す。

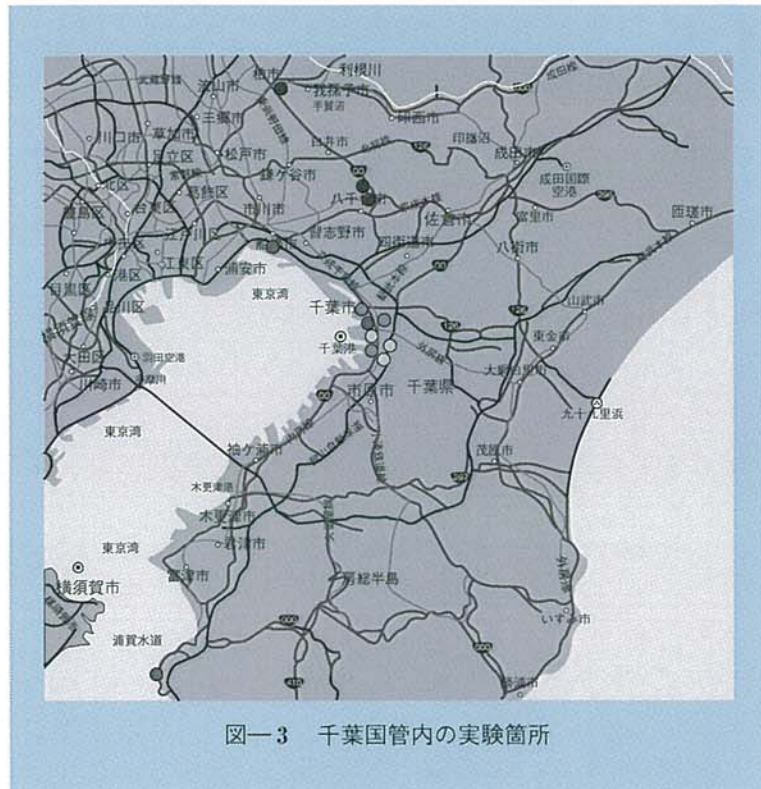
図一3 千葉国管内の実験箇所

主に従来技術に比した新技術の優位性を千葉国道路事務所（以下「千葉国」という）が管理する国道16号、127号、357号に設置されている照明柱および標識柱（以下「千葉国対象柱」という）で、き裂・腐食の測定性能の検証を関東技術事務所（以下「関技」という）構内に設置した模擬試験柱で実施した。

図一3に千葉国管内の実験箇所を、写真一1に関技構内の模擬試験柱を示す。

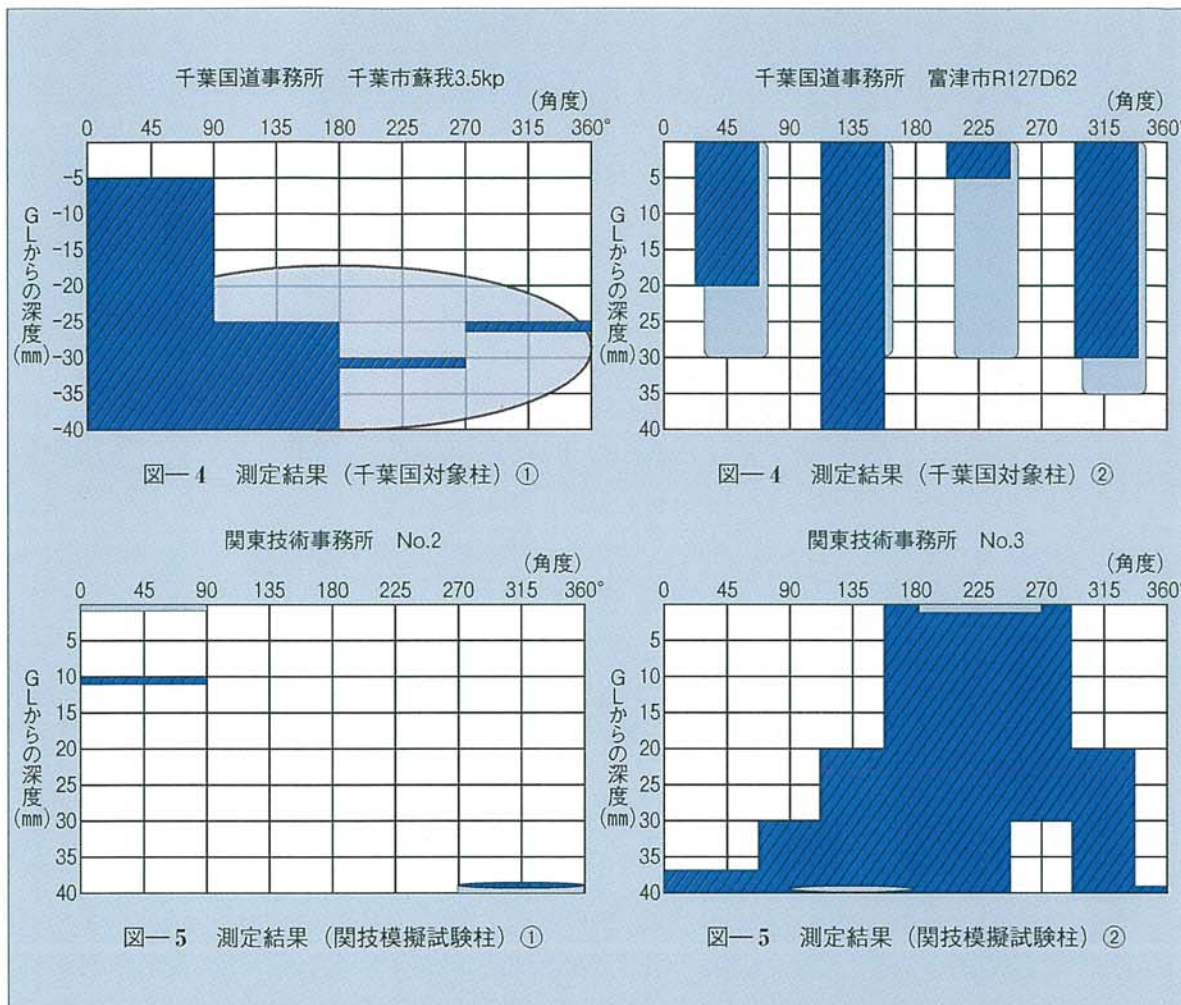
図一4、5は千葉国対象柱および関技模擬試験

柱における測定結果を示したものである。いずれの結果も腐食またはき裂の変状は把握できているが、位置や程度については、実際の値に対してばらつきがある結果となった。また、板厚は2社が「測定機能を有していない」、2社が「段階判定能力のみの機能」であり、点検要領案に規定されている0.1mm単位の測定精度は満足していないとの結果になった。

凡例：■新技術による検出 (き裂または腐食)，■従来技術による検出 (掘削)

今回のフィールド実験における公募4技術は、道路附属物の変状は把握できることが確認された。しかしながら、き裂、腐食の区分やその位置、程度については実際の値との差が生じていた
