『平成29年10月台風第21号』 出水報告

平成30年1月

国土交通省 関東地方整備局 河川部

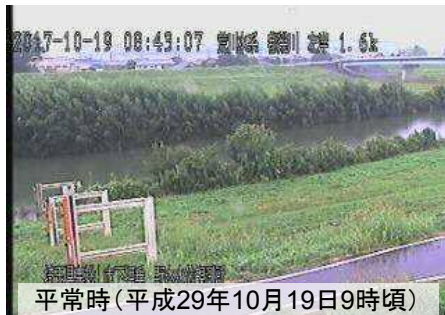
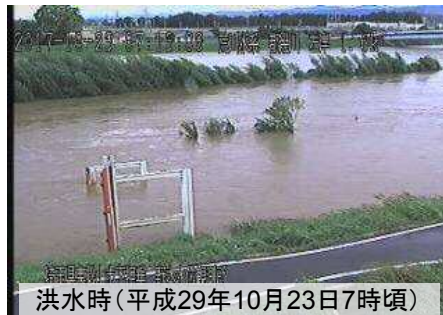
荒川水系都幾川 野本水位観測所付近

- 関東地方整備局管内の国管理河川では、「荒川水系都幾川」で0.64m、「利根川水系中川」で0.14m、「多摩川水系多摩川」で0.02m、それぞれ“はん濫危険水位”を超過しました。
- この他、国管理の9河川において避難判断水位を超過しました。

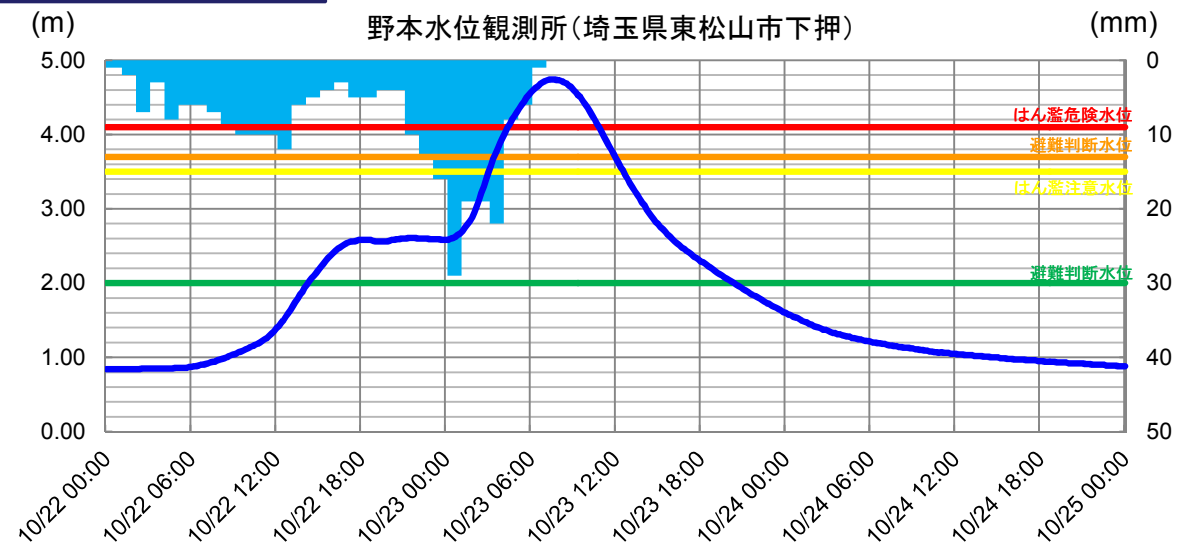
水位ハイドロ

水系	河川	観測所	はん濫危険水位	避難判断水位	ピーク水位	日時
荒川	都幾川	野本	4.10m	3.70m	4.74m	10月23日 7時20分
利根川	中川	吉川	4.00m	3.60m	4.14m	10月23日 8時30分
多摩川	多摩川	田園調布・上	8.40m	7.60m	8.42m	10月23日 7時20分
利根川	鬼怒川	川島	2.80m	1.80m	1.98m	10月23日 15時30分
久慈川	久慈川	富岡	3.50m	2.90m	3.06m	10月23日 13時00分
荒川	高麗川	坂戸	3.00m	2.40m	2.87m	10月23日 5時50分
荒川	小畔川	八幡橋	4.20m	3.60m	4.08m	10月23日 4時30分
荒川	入間川	小ヶ谷	3.50m	3.10m	3.22m	10月23日 5時10分
多摩川	浅川	浅川橋	2.60m	2.20m	2.47m	10月23日 5時20分
多摩川	多摩川	石原	4.90m	4.30m	4.53m	10月23日 6時10分
多摩川	大栗川	報恩橋	2.50m	2.00m	2.45m	10月23日 3時10分
鶴見川	鶴見川	亀の子橋	6.80m	5.90m	6.13m	10月23日 2時30分

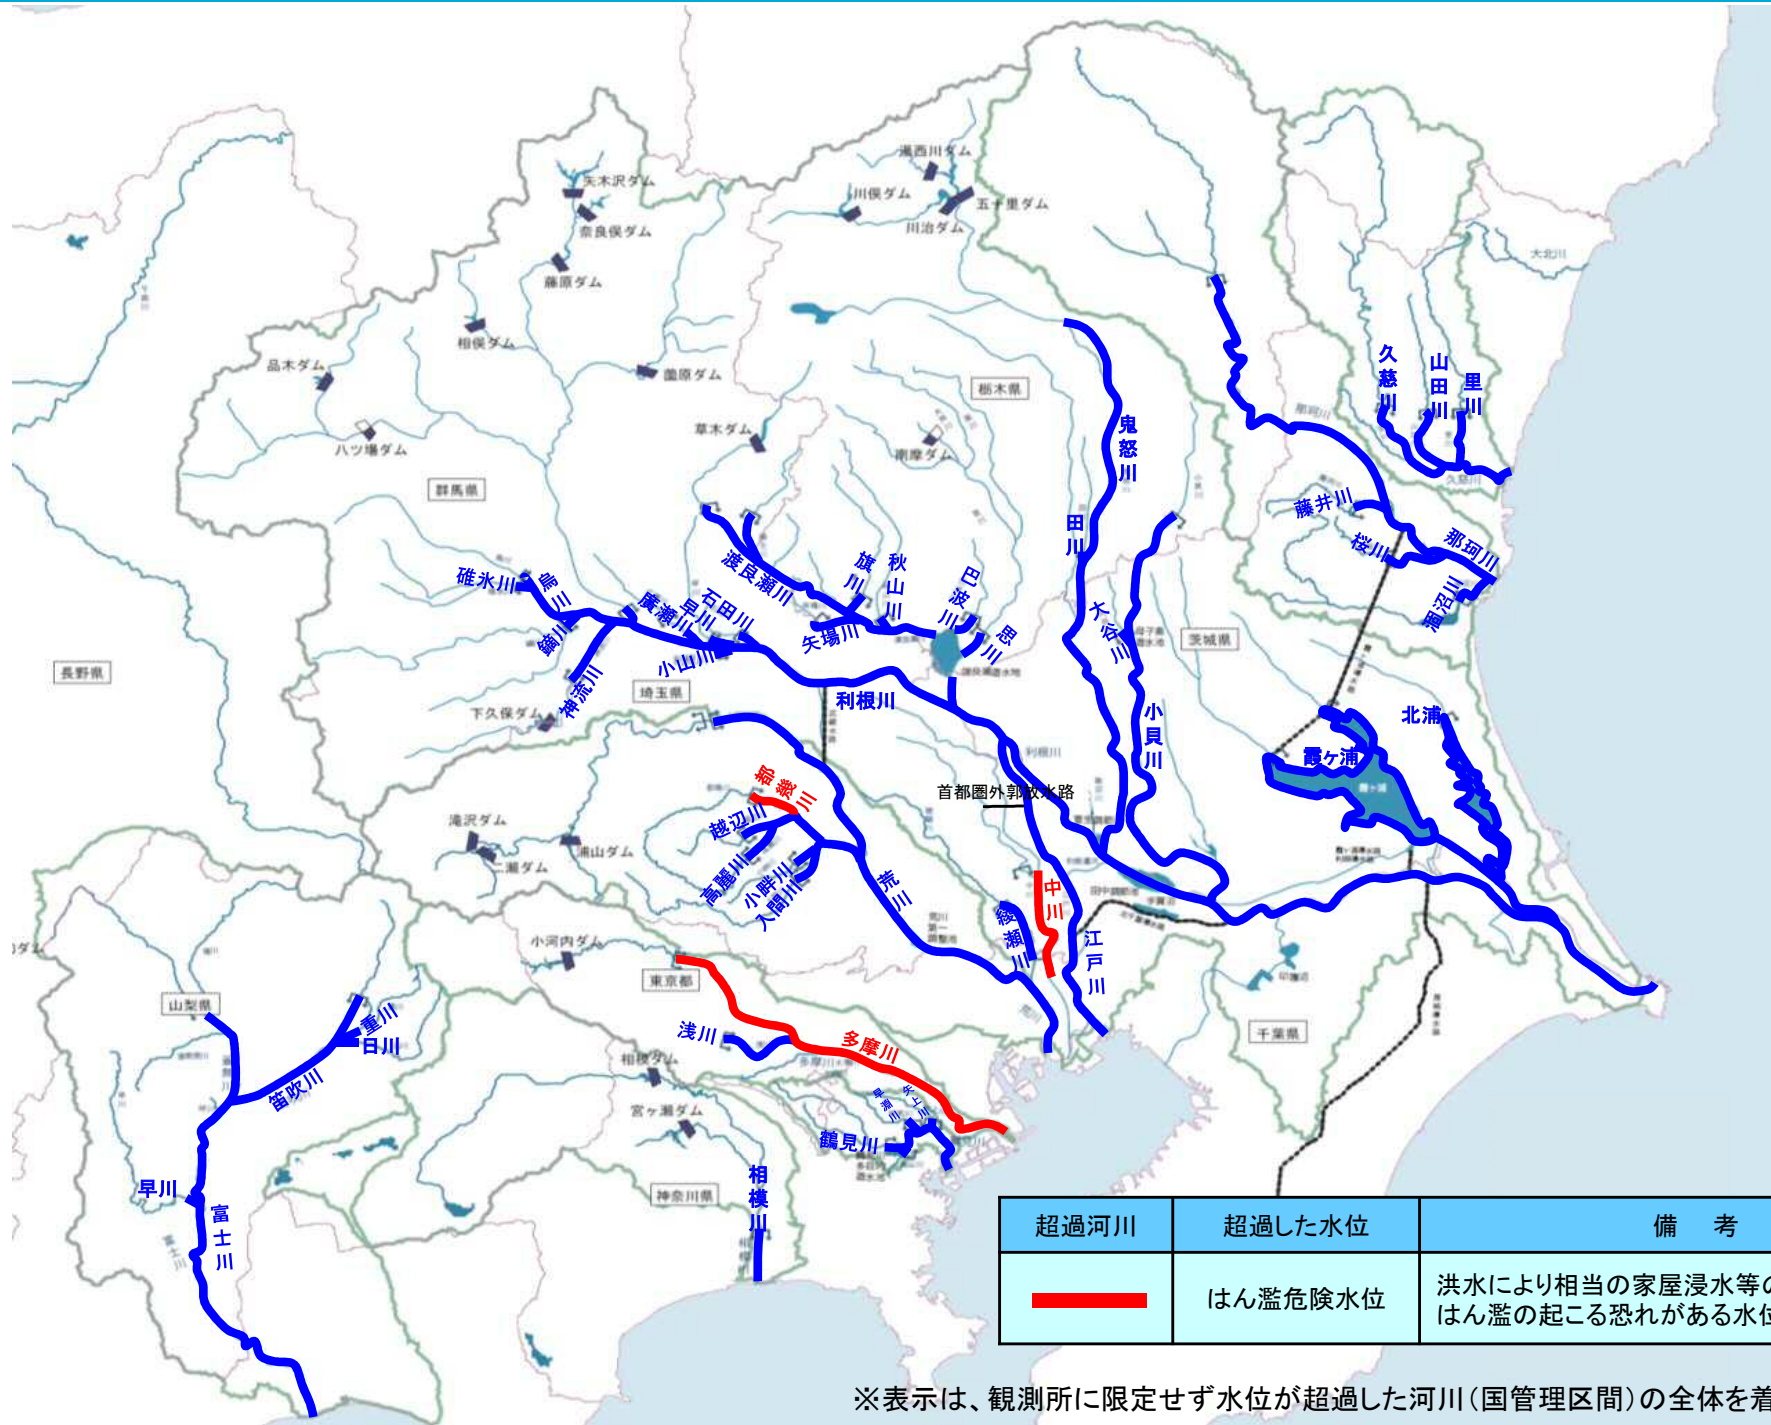
2. 水位の状況【はん濫危険水位を超過した河川】

超過河川	超過した水位	備考
— (Red line)	はん濫危険水位	洪水により相当の家屋浸水等の被害を生ずるはん濫の起こる恐れがある水位

※表示は、観測所に限定せず水位が超過した河川(国管理区間)の全体を着色しています。 5

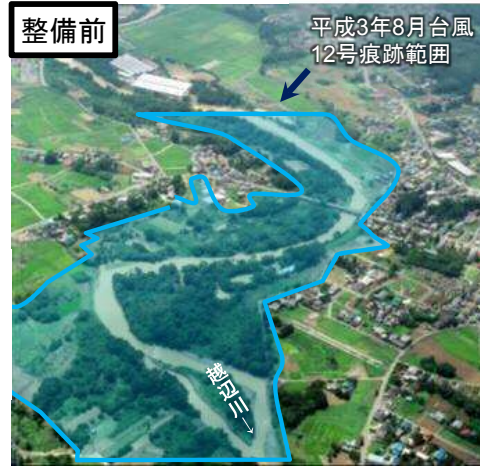
空撮写真: 平成11年8月14日撮影

緊急対策特定事業にて整備された堤防(越辺川上流部改修)

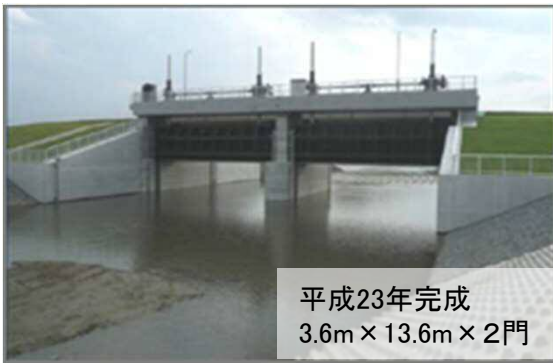
九十九川水門

平成23年完成
3.6m × 13.6m × 2門

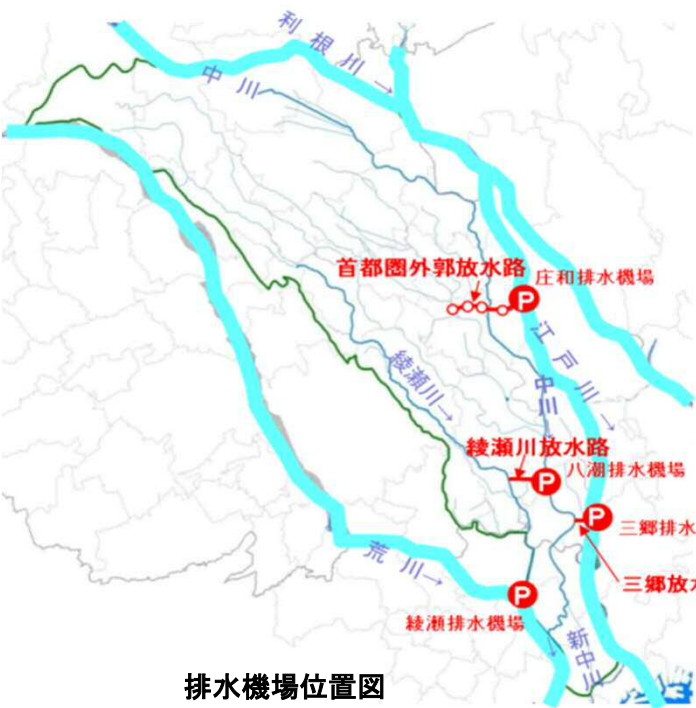
H3~の主な整備

- ・綾瀬川放水路～八潮排水機場 (0 → 100m³/s)
- ・綾瀬排水機場 (50 → 100m³/s)
- ・三郷排水機場 (100 → 200m³/s)
- ・首都圏外郭放水路～庄和排水機場 (0 → 200m³/s)

排水能力は、
4倍に
(150→600m³/s)

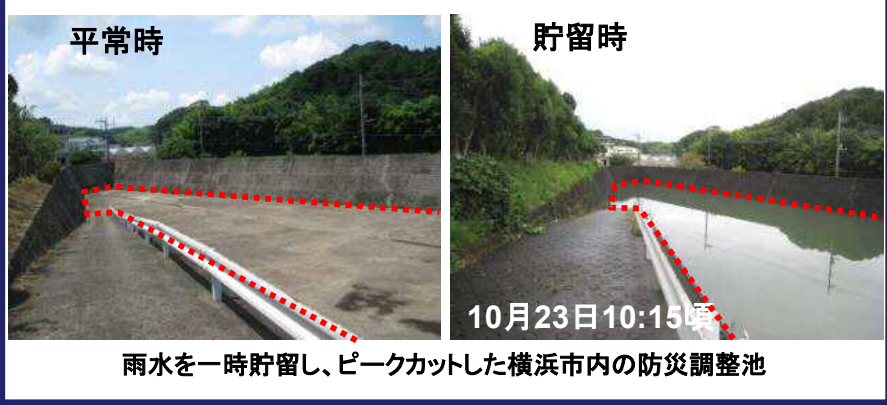
鶴見川多目的遊水地による洪水調節の状況

- 鶴見川では、鶴見川多目的遊水地や河道改修、流域対策が一体となった総合治水対策により、浸水戸数が約99%減少しました。（同規模の昭和57年9月台風18号との比較）。
- 約10万m³の洪水を鶴見川多目的遊水地で貯め込み、この結果、越流堤直下流の亀の子橋水位観測所の水位は約20cm低下したと推定されます。（過去18回の貯留を実施）。

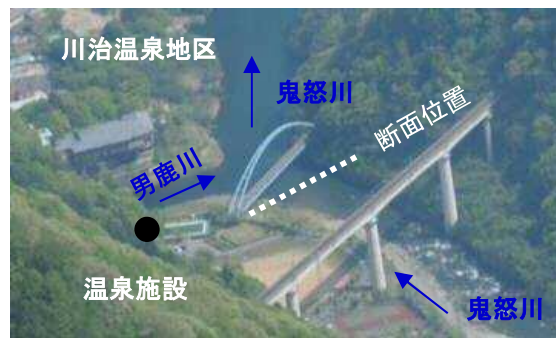
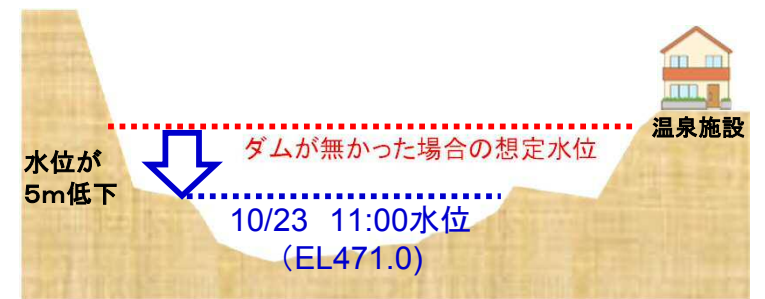
ダムの効果

- 川治ダム・川俣ダム・湯西川ダム(五十里ダムを除く)の3ダム合計で約2000万m³ (東京ドーム約16杯分)の水を貯留。
- また、ダム群の直下に位置する川治温泉地区付近では約5m水位が低下していると想定され、ダム群が無い場合、温泉施設があとわずかで浸水する恐れがあったが、安全に流下。

川治温泉地区へ溢水することなく安全に流下

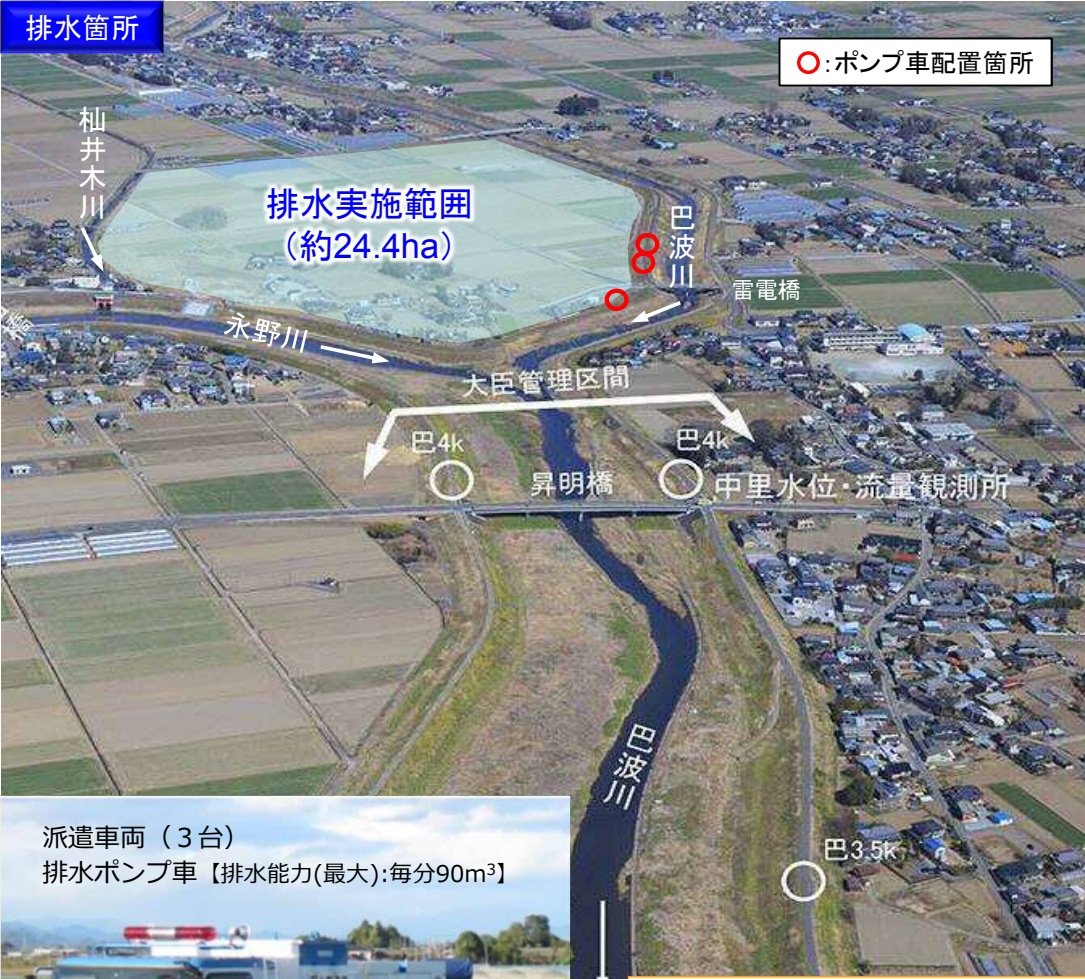
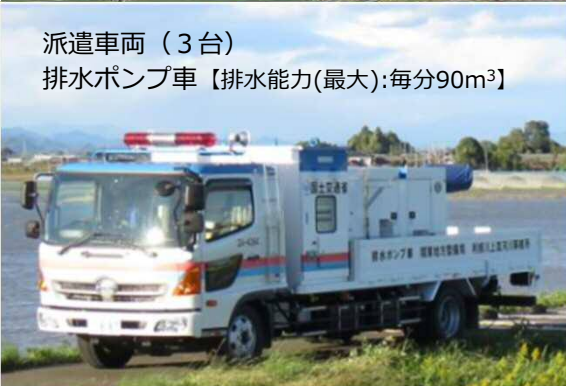
- 栃木県小山市の要請により、10月23日から24日まで、小山市中里地先で発生した内水による大規模浸水箇所の排水のため、排水ポンプ車(排水能力:30m³/分)を3台派遣し、排水作業を実施しました。

被害状況
・浸水戸数 床下: 2戸
排水作業時間
・約22時間
