前橋本町二丁目五差路交差点の現状について

1. 前橋本町二丁目五差路交差点の周辺状況について

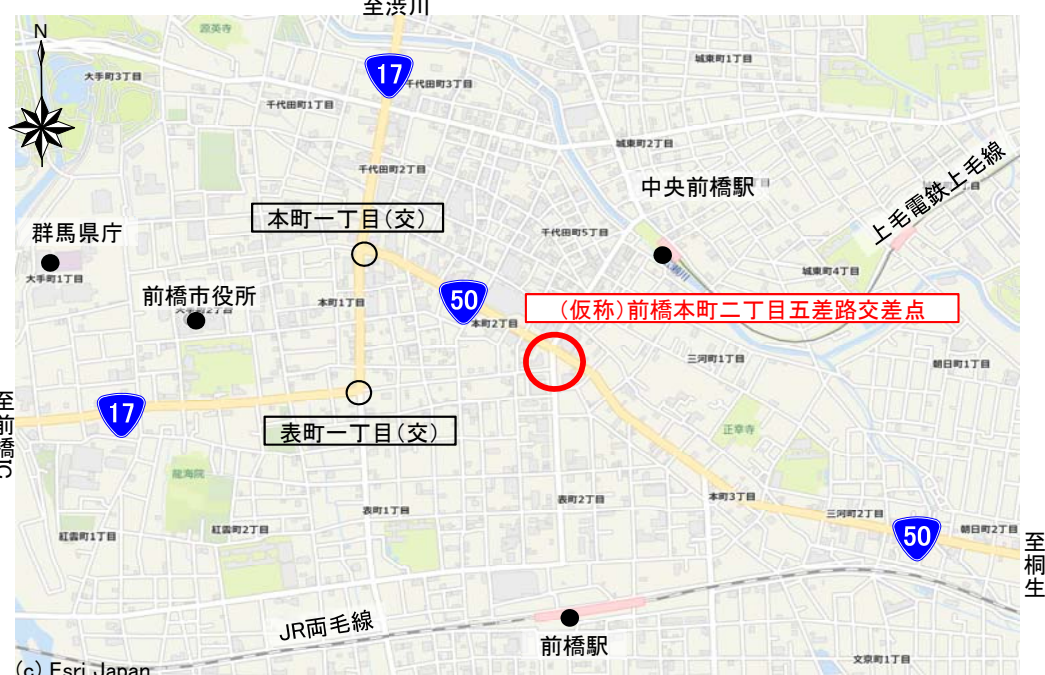
■位置図

● 前橋本町二丁目五差路交差点の主な流動方向は、国道50号→50号、国道50号→市道が主となっている。

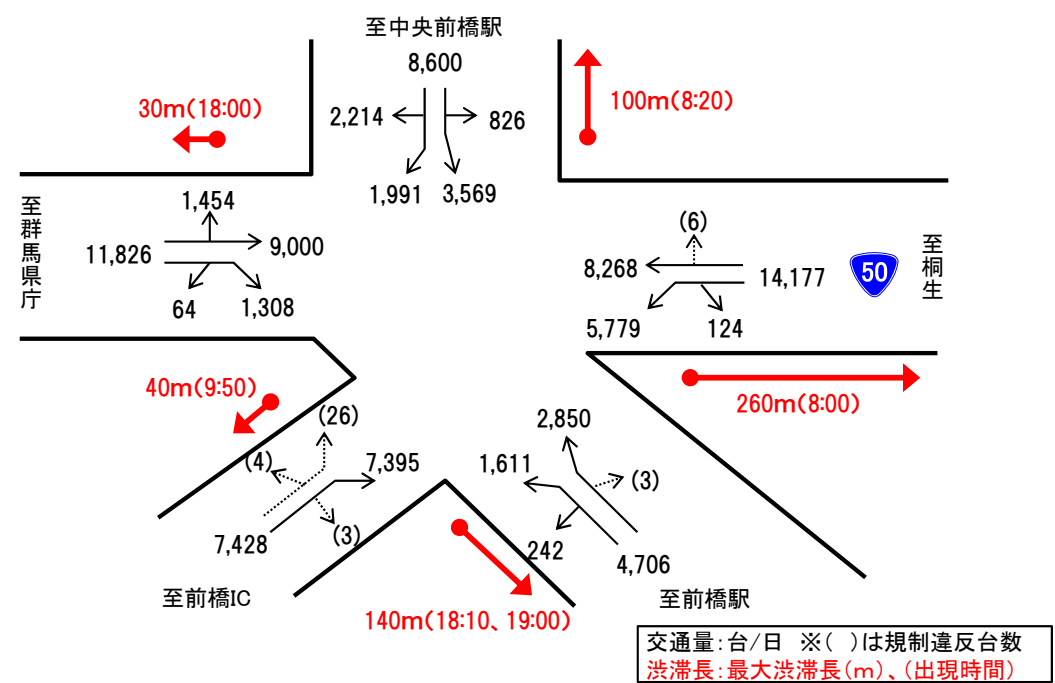
■交通量・渋滞長 (H28.6.14調査結果)

交通量:台/日 ※()は規制違反台数
渋滞長:最大渋滞長(m)、(出現時間)

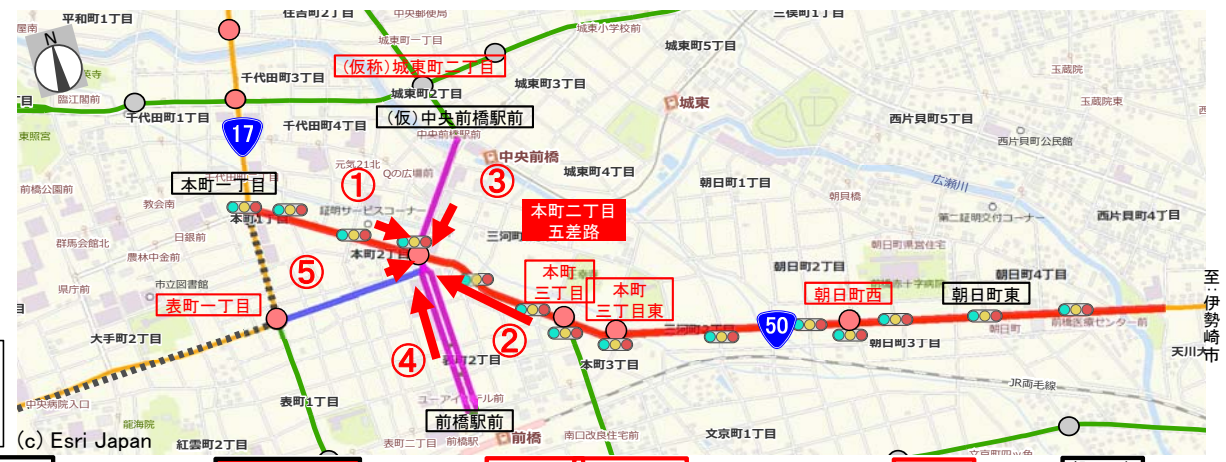
- 前橋本町二丁目五差路交差点に向かう交通が特に速度低下している(10km/h以下)。

凡例
 ● 一般国道上の主要渋滞箇所
 ● その他の主要渋滞箇所

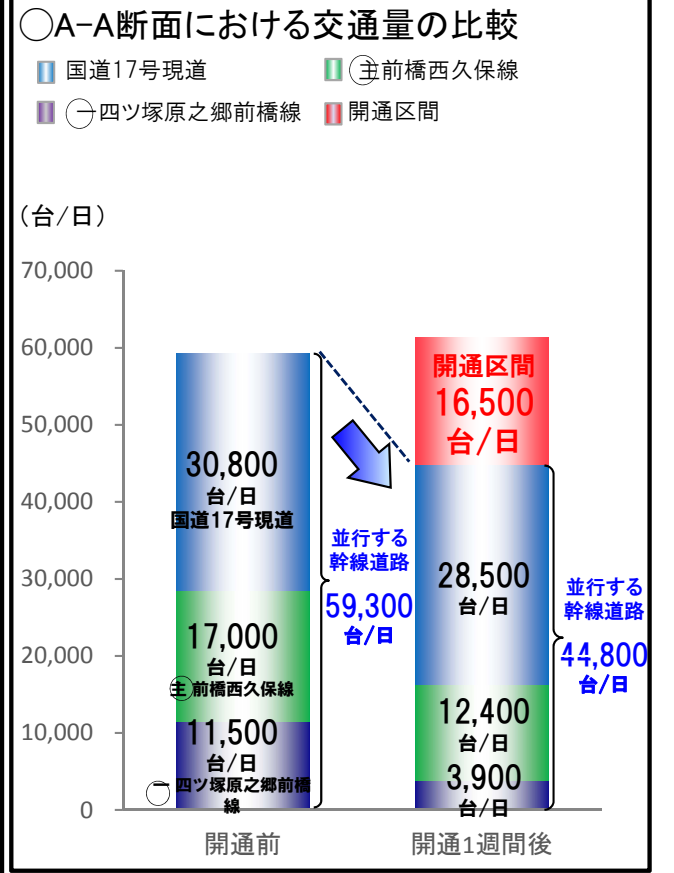
- 国道17号「上武道路」は、平成29年3月19日(日)に、(主)前橋赤城線～国道17号田口町南交差点間(3.5km)が暫定2車線で開通し、全線が開通。
- 上武道路(今回開通区間)の交通量は約16,500台/日。
- 開通区間に並行する幹線道路3路線の交通量の合計は、約59,300台/日(開通前)から約44,800台/日(開通1週間後)に約2割減少。

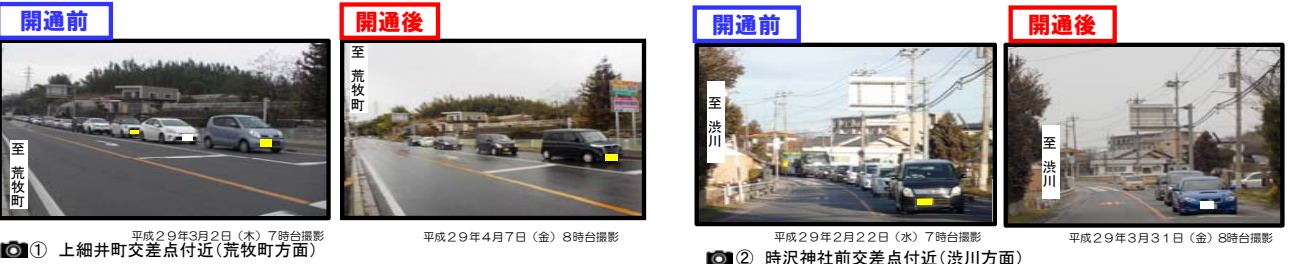
○開通区間に並行する幹線道路の様子

(出典：高崎河川国道事務所交通量調査より)
 【調査日】 開通前：平成28年2月19日(木)
 開通1週間後：平成29年3月28日(火)

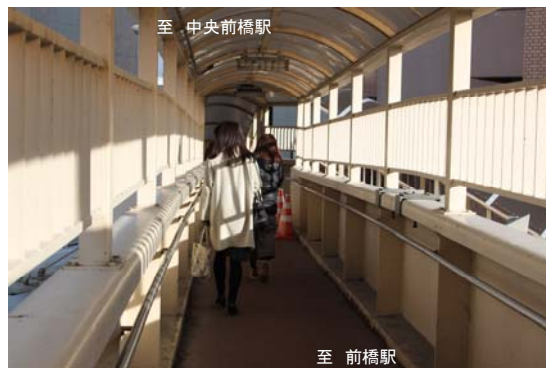
交差点を横断するためには横断歩道橋を利用する必要がある
⇒歩行者の利便性が損なわれ、まちの分断(魅力低下)の一因となっている。

写真:前橋本町二丁目五差路の歩道橋

【課題③】交差点を横断するためには横断歩道橋を利用する必要がある。

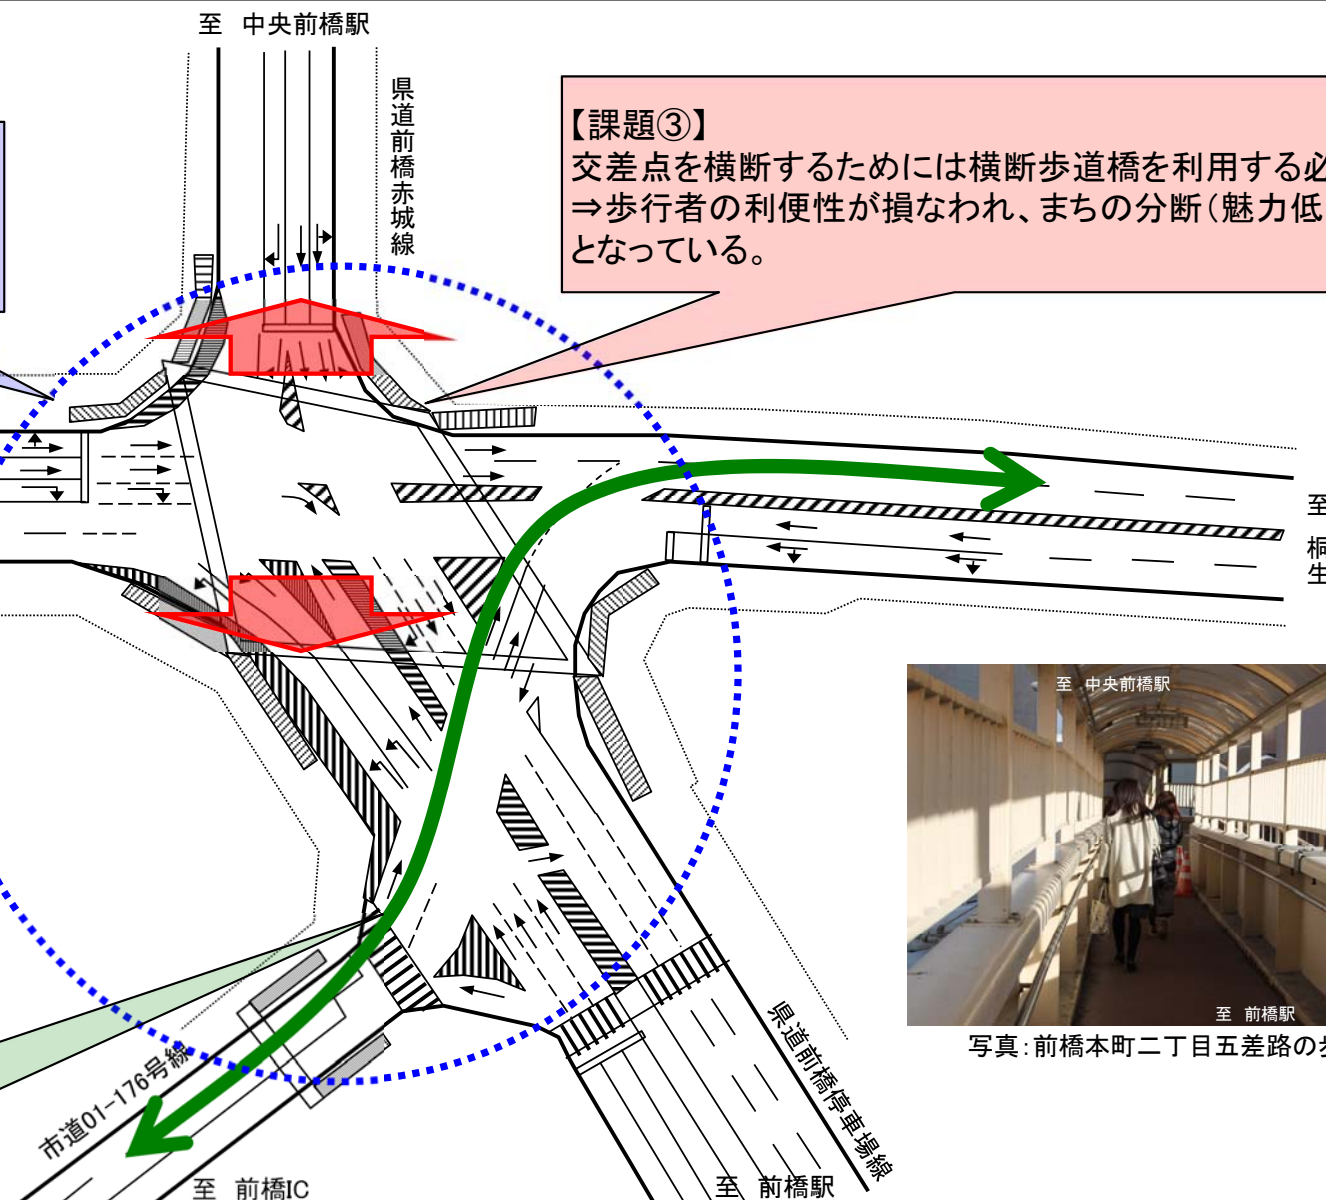
【課題②】

国道50号(桐生方面)と市道01-176号線(前橋IC方面)の動線は交差点内で屈曲している。
⇒安全性や円滑性が損なわれている。

【課題②】**国道50号(桐生方面)**と**市道01-176号線(前橋IC方面)**を結ぶ動線は**交差点内で屈曲**しているため、安全面及び円滑面で課題がある。
