大鹿落とし

◆源流に崩壊地を抱える稲荷川

◆寛文2年(1662)年の土砂災害

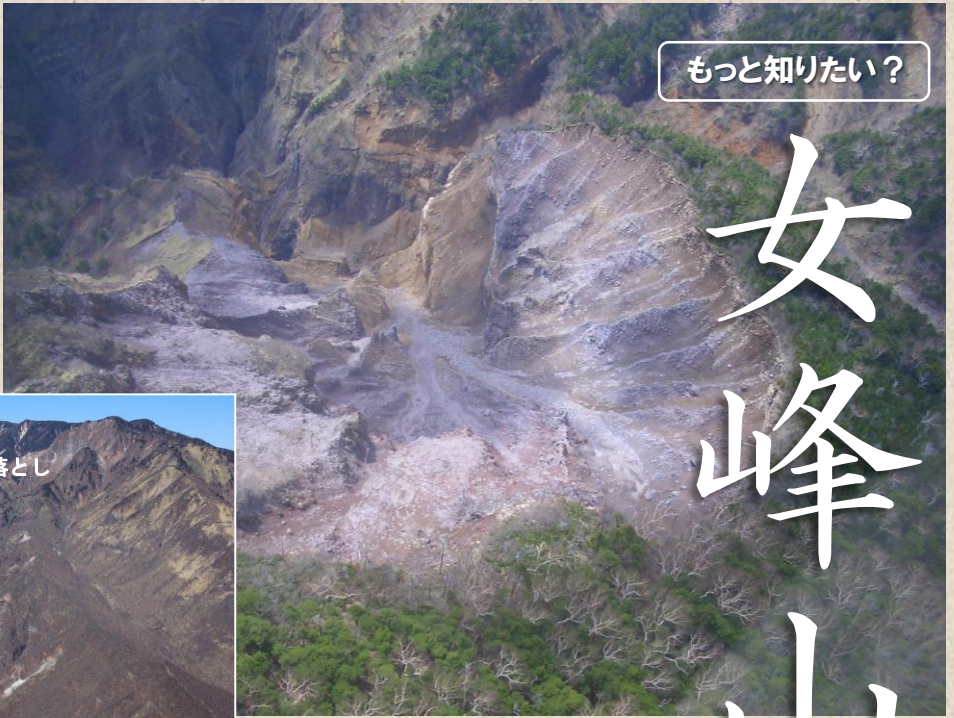
女峰山

稲荷川源頭部

稲荷川の源流である女峰山には「七滝沢崩壊地」「大鹿落とし」という大きな崩壊地があります。中でも大鹿落としは、崩壊面積44ha、河床からの高さが約500m、崩壊土量は430m³とも推定され、現在も崩壊が続いています。源流に大きな崩壊地を抱える稲荷川は、しばしば土石流災害を起こす暴れ川として、古くから恐れられてきました。
