大日堂・ 憾満ヶ淵

◆大日堂周辺景観整備事業

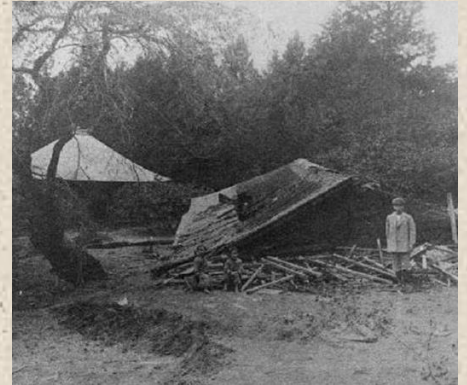
明治35年の洪水で被災した大日堂

明治35年（1902）、足尾台風により、栃木県全県に被害が及びました。大谷川の水源部では崩壊が多発し、人家100戸余りが流出。このとき流された大日堂は、平成18年（2006）に周辺景観整備事業によって往時の姿が復元されました。この事業は、その下流が鳴虫山の裾野と男体山からの荒沢溶岩により狭窄部（憾満ヶ淵）となっており、洪水時にあふれる危険性が高いことから実施されました。

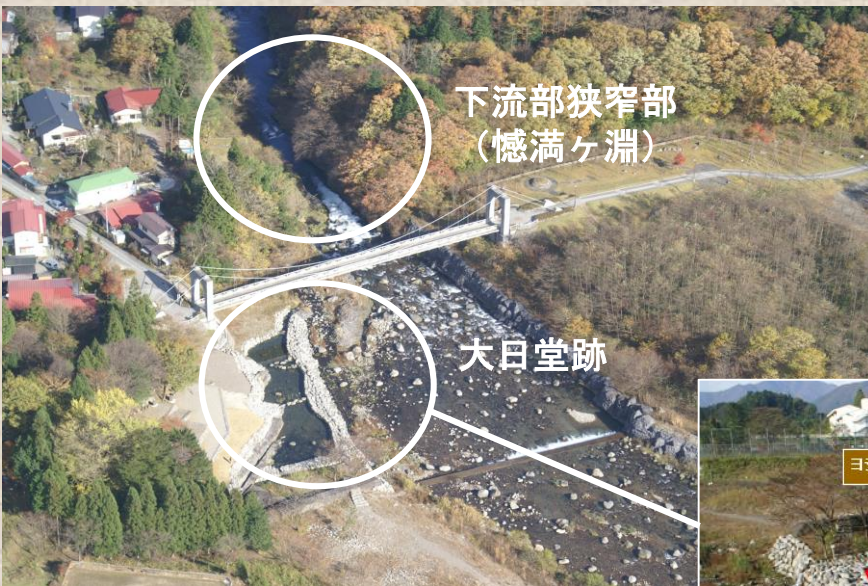
大日堂と憾満ヶ淵の位置関係

下流部狭窄部
（憾満ヶ淵）

大日堂跡

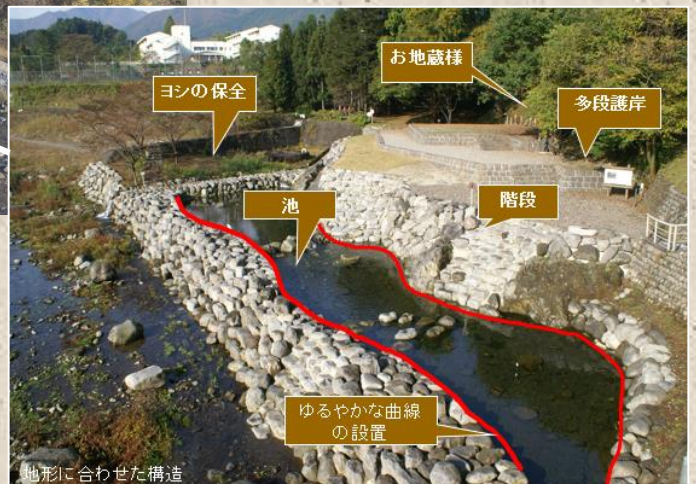
ヨシの保全

お地藏様

多段護岸

池

階段

ゆるやかな曲線の設置

地形に合わせた構造、多段式護岸が特徴

地形に合わせた構造
