## 生態系モニタリング専門委員会の活動

# 活動報告

## 平成29年度のモニタリング速報（概要）

### 3. モニタリング結果の概要

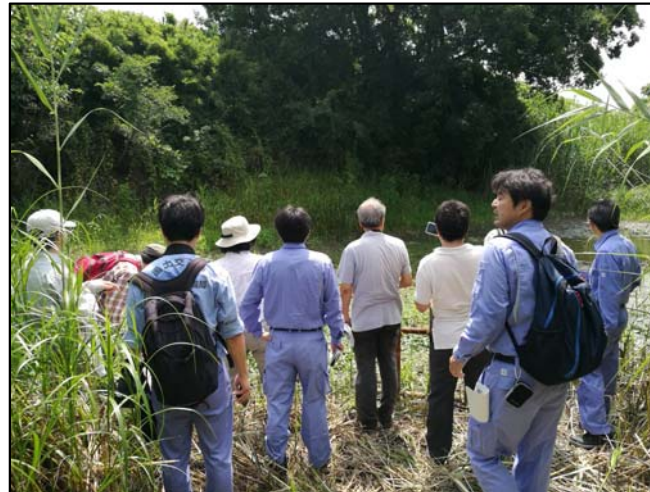
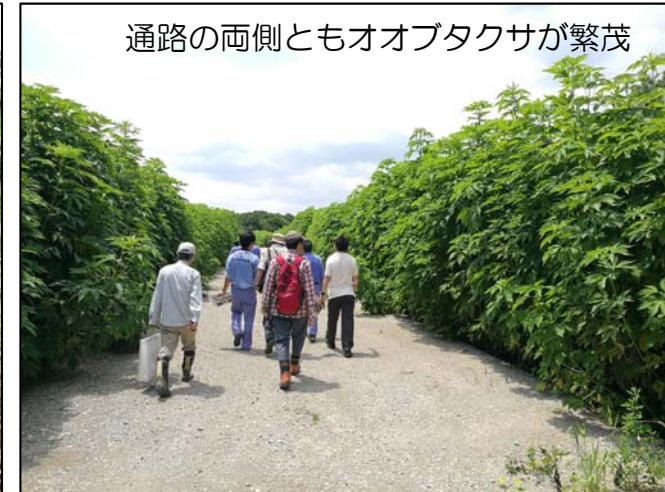
## 上池・下池整備地

通路の両側ともオオブタクサが繁茂

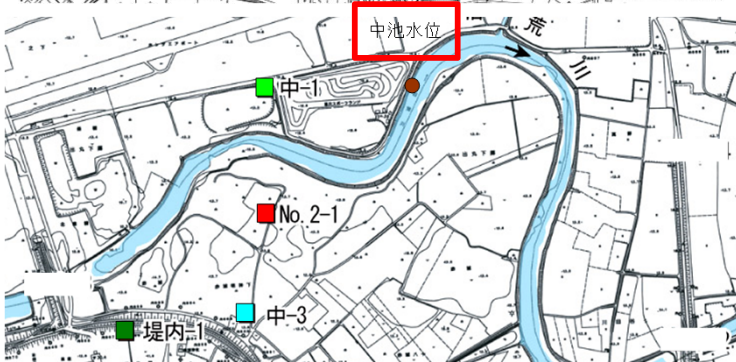
#### 1) 太郎右衛門地区全体の調査 ①水位・地下水位（旧流路水位 上池、中池、下池）

- 上池は、4月以降はおおむね最低値付近を推移しています。H16年以降最低の値となっています。
- 中池は、4月以降はおおむね最高値付近を推移しています。
- 下池は4月、5月は平均値付近を推移しています。

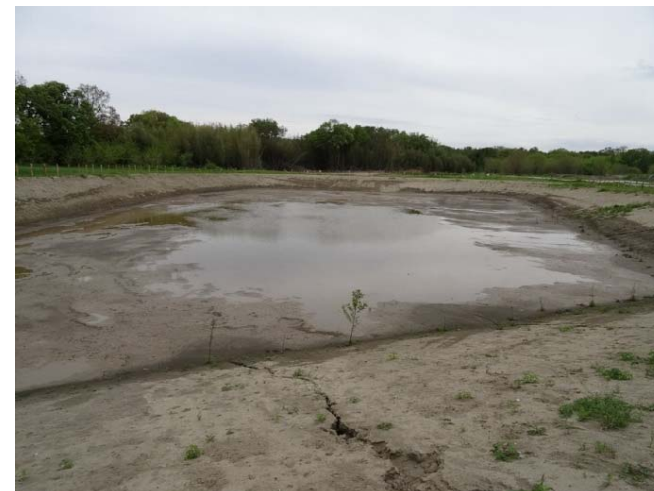
4月27日

底面部は一部水面が確認され、湿地が維持されている。斜面部は裸地で一部草本の生育が確認されつつある。冬季に移植したハンノキに葉が見られ生育が確認された。

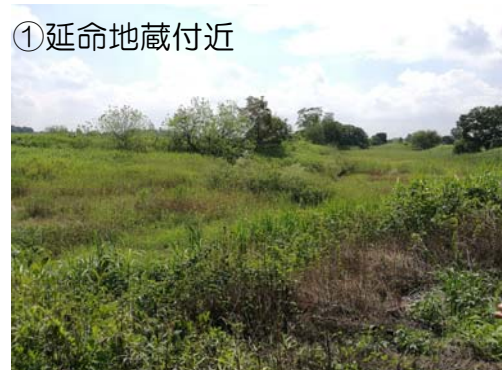
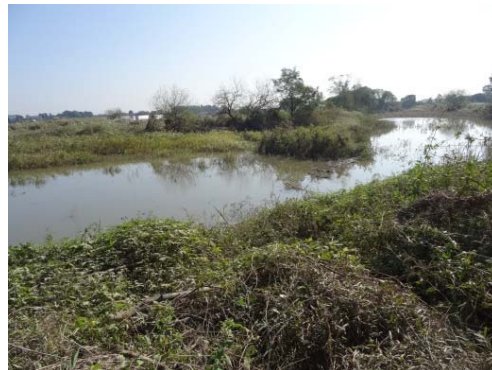
①延命地蔵付近

- 7月13日に乾燥化の状況把握のため、生態系モニタリング専門委員会・現地視察会を実施しました。各整備地で水面の縮小、消失は見られるものの、掘削底面は湿性状態が維持され、ヨシやヒシ群落の生育が確認されました。
- 10月23日に台風第21号が接近し、出水により各整備地に流入が見られました。各整備地では、消失していた水面が再び現れ、出水による攪乱(植物群落の沈水や倒伏など)が確認されました。

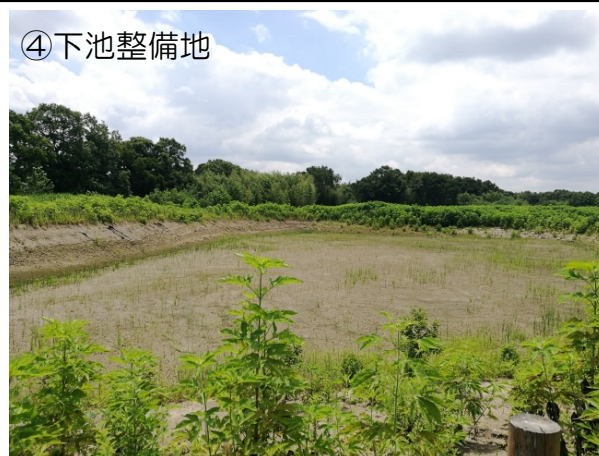
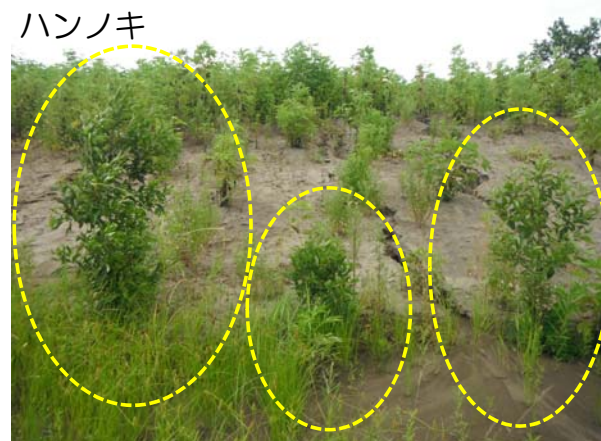
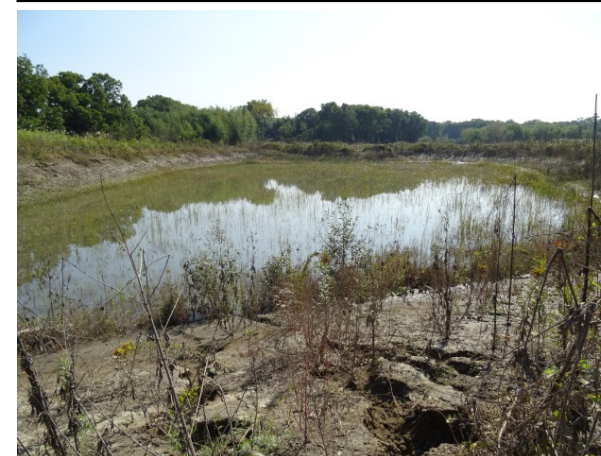
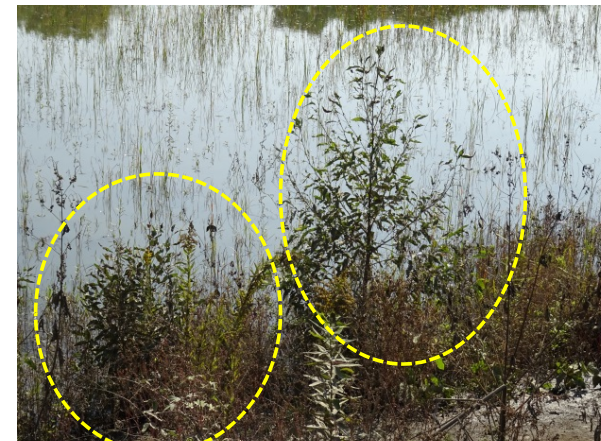
④下池整備地

- 7月13日の視察時は、下池整備地の水面は消失していました。しかし、整備地底面は湿地環境が維持され、移植したハンノキは順調に生育していることが確認されました。
- 10月23日の出水後は、水面が形成され、移植したハンノキの流失や倒伏等は確認されませんでした。

※7/13に撮影したハンノキは同一個体ではない。

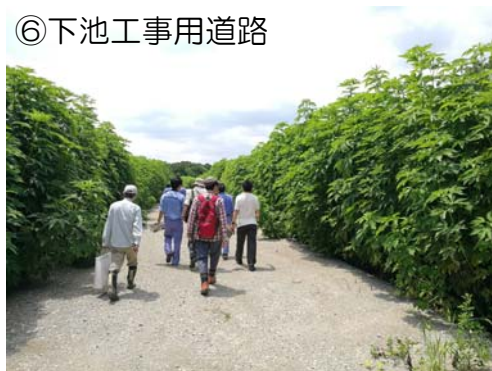
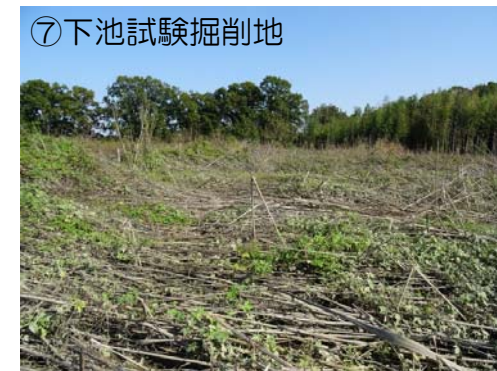
⑥下池工事用道路

- 7月13日の視察時は、工事用通路や整備地周辺はオオブタクサが優占していました。湿地状態の整備地底面では優占していませんが、特に工事用通路の周囲は高い密度で優占し、大きい個体は3m90cm程度の高さまで成長していました。
- 10月23日は、出水時の流路上にあったオオブタクサは大部分が倒伏していました。

※10/23の写真において、左写真以外は7/13の撮影地点と異なる場所で撮影。

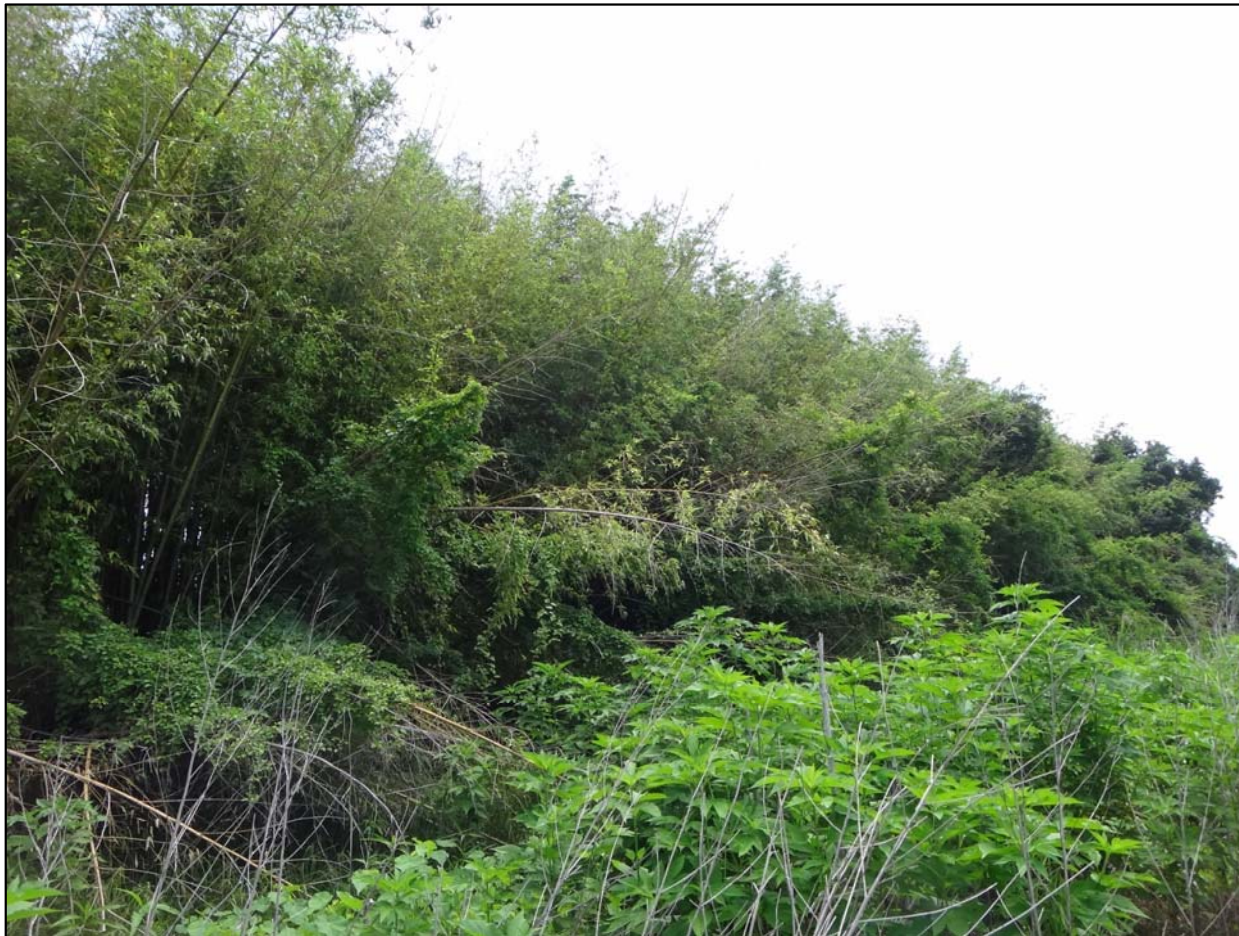
上池・旧流路保全地区

- 7月13日の現地視察会と並行して、上池旧流路保全地区のハチクの状態を確認しました。
- 開花は見られず、樹勢が衰えている箇所も見られませんでした。
