平成27年(2015)の関東・東北豪雨で被災した芹沢地区

関東・東北豪雨の爪痕

国土交通省 関東地方整備局 日光砂防事務所

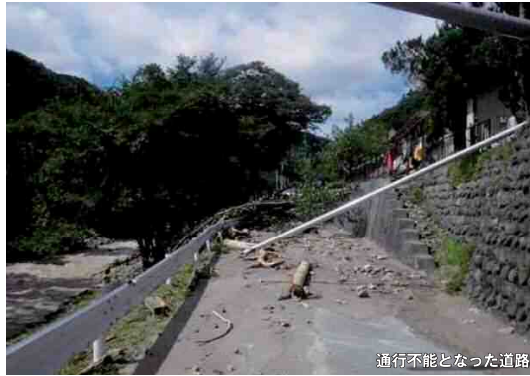
通行不能となった道路

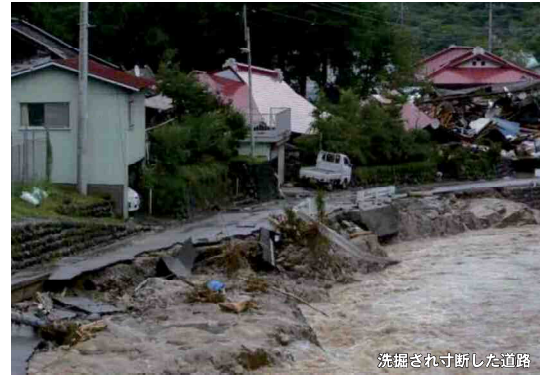
洗掘され寸断した道路

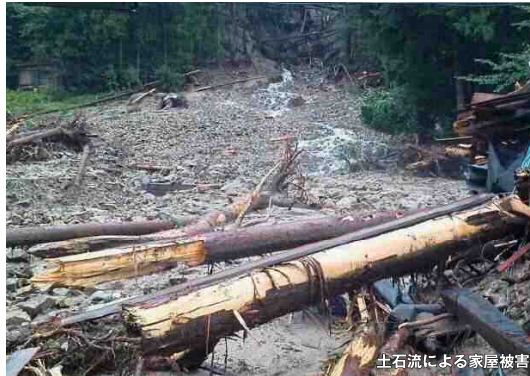
土石流による家屋被害

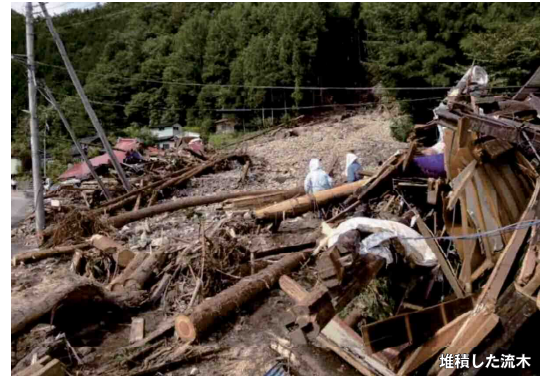
堆積した流木
