# 女峰山

知られざる崩れ

## 見えない大崩壊地

国土交通省 関東地方整備局 日光砂防事務所

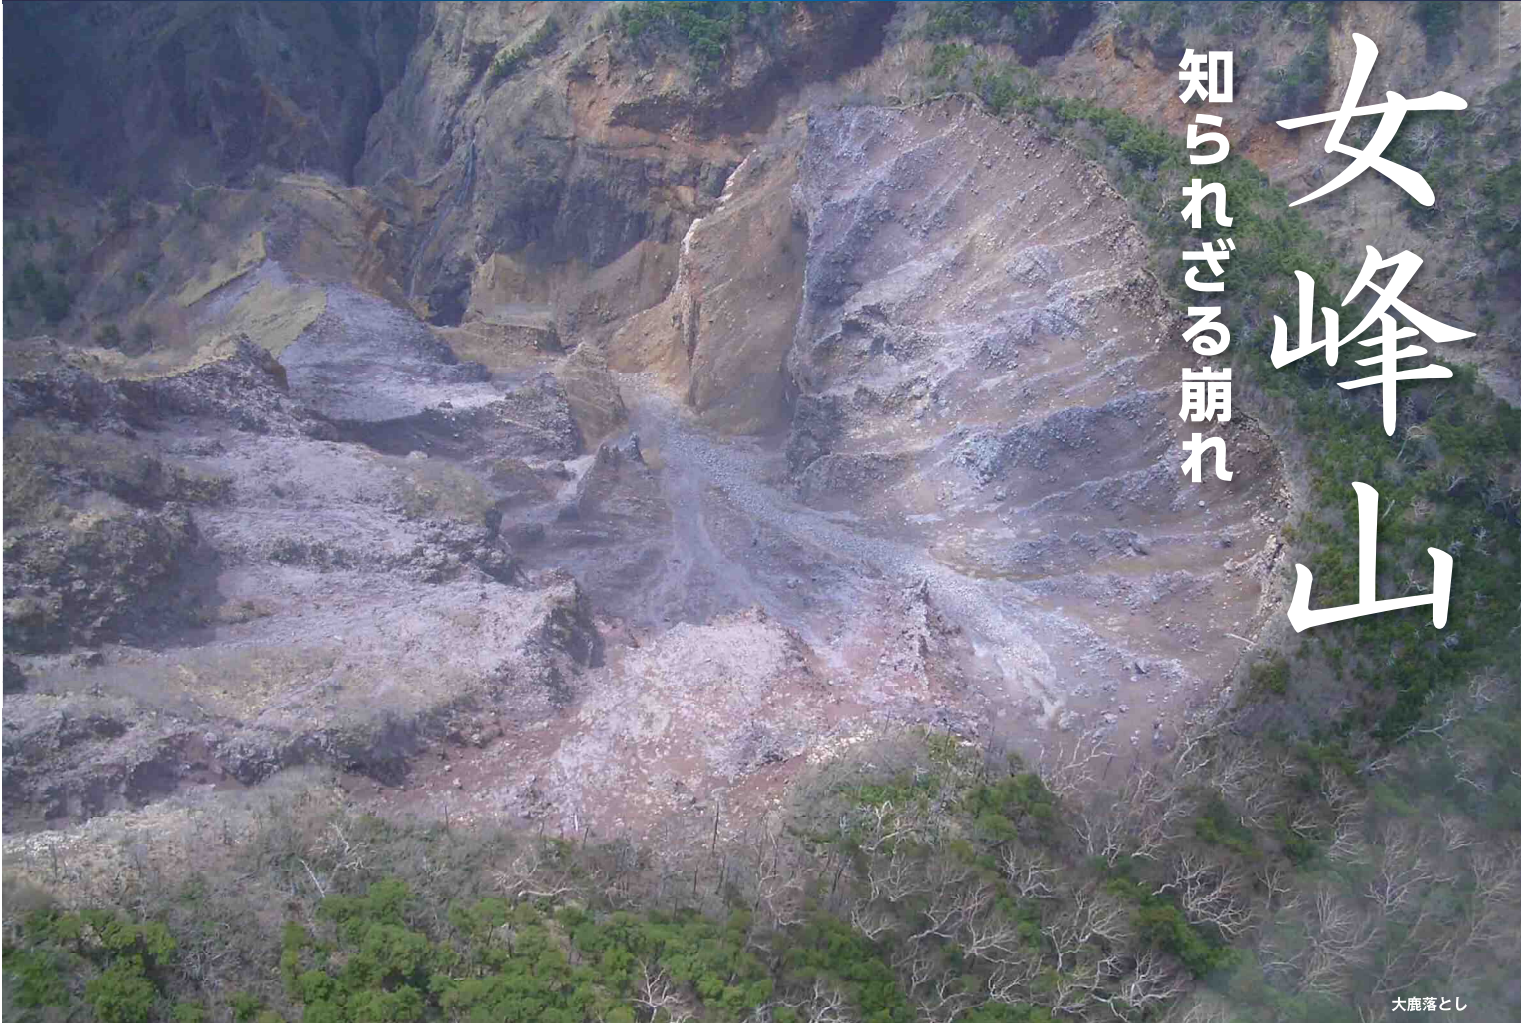
大鹿落とし

女峰山は、もともと男体山のような山裾の広い、円錐状の成層火山でしたが、8万6000年前の最後の爆発的噴火により山頂部が吹き飛び、カルデラと呼ばれる大きな窪地が形成されました。カルデラは、その後長い年月をかけて侵食され、大きな崩壊地を形成しました。それが、「大鹿落とし」と「七滝沢崩壊地」です。

今現在も崩れ続けているこれらの崩壊地のうち、「大鹿落とし」は日光の市街地から見ることはできません。見えないところで日々崩壊し続けている山裾に、日光は存在しているというわけです。

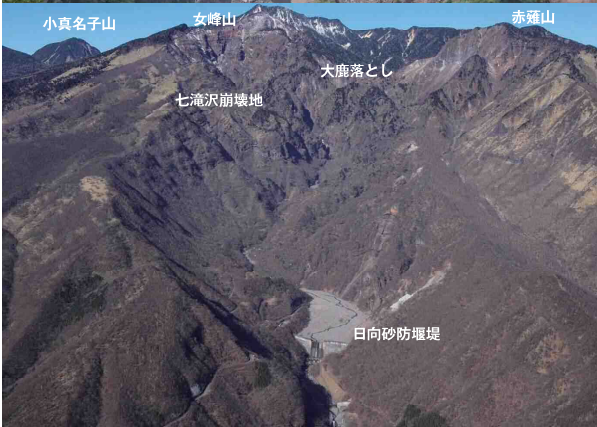
小真名子山 女峰山 赤碓山

七滝沢崩壊地 大鹿落とし

日向砂防堰堤

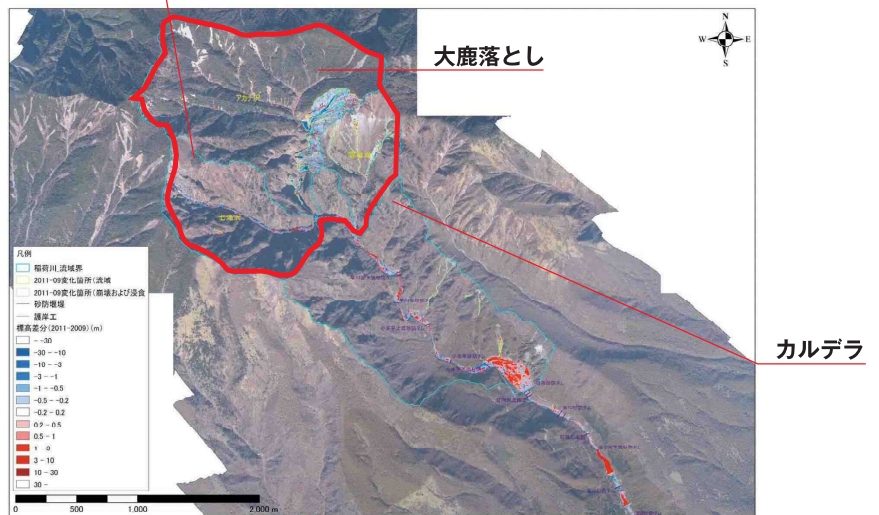
七滝沢崩壊地

大鹿落とし

カルデラ
