社会資本メンテナンス講演会

橋を守るための大学の取り組み

法政大学・デザイン工学部
都市環境デザイン工学科

森 猛

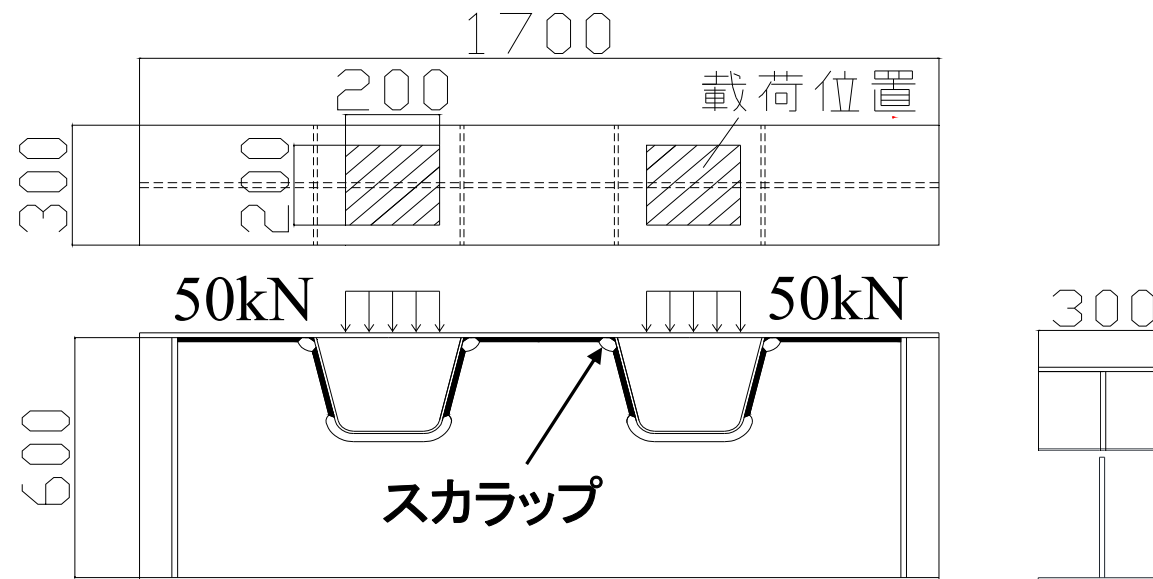
<試験体の形状・寸法>

試験体	デッキプレート厚 (mm)	スカラップ
N12	12	なし
S12	12	あり
N16	16	なし
S16	16	あり

デッキプレート厚

12mm、16mm

トラフリブ寸法

320mm × 240mm × 6mm

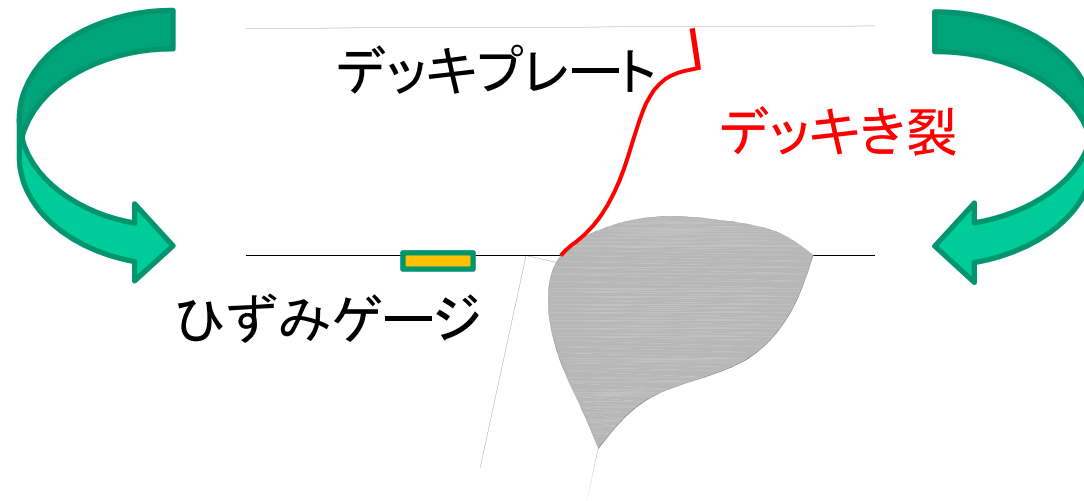
ひずみの変化→亀裂深さ

なぜひずみを計ることによってき裂の進展がわかるのか

き裂が生じる、また進展することによって
力(応力)が伝わりにくなる

ひずみが小さくなる

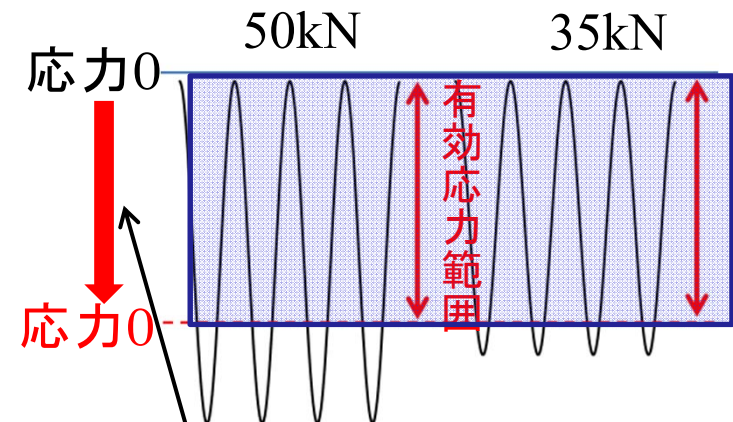
ルート部先端近傍に引張残留応力が存在する

応力0点が移動する

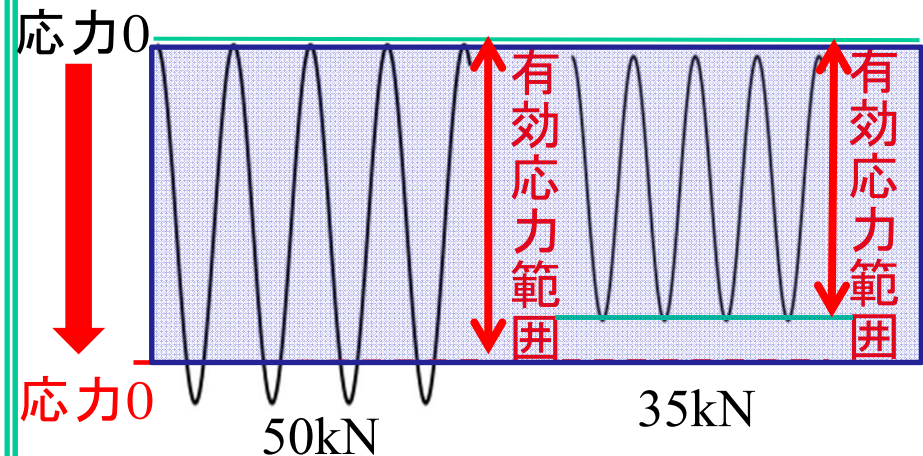
N16, S16

荷重の大きさが変わっても進展速度が
変わらなかった原因

→ **引張残留応力**
