記念事業「日光地域の砂防・自然・未来を考える」事業報告

# 日光のSABO

国土交通省 関東地方整備局

日光砂防事務所

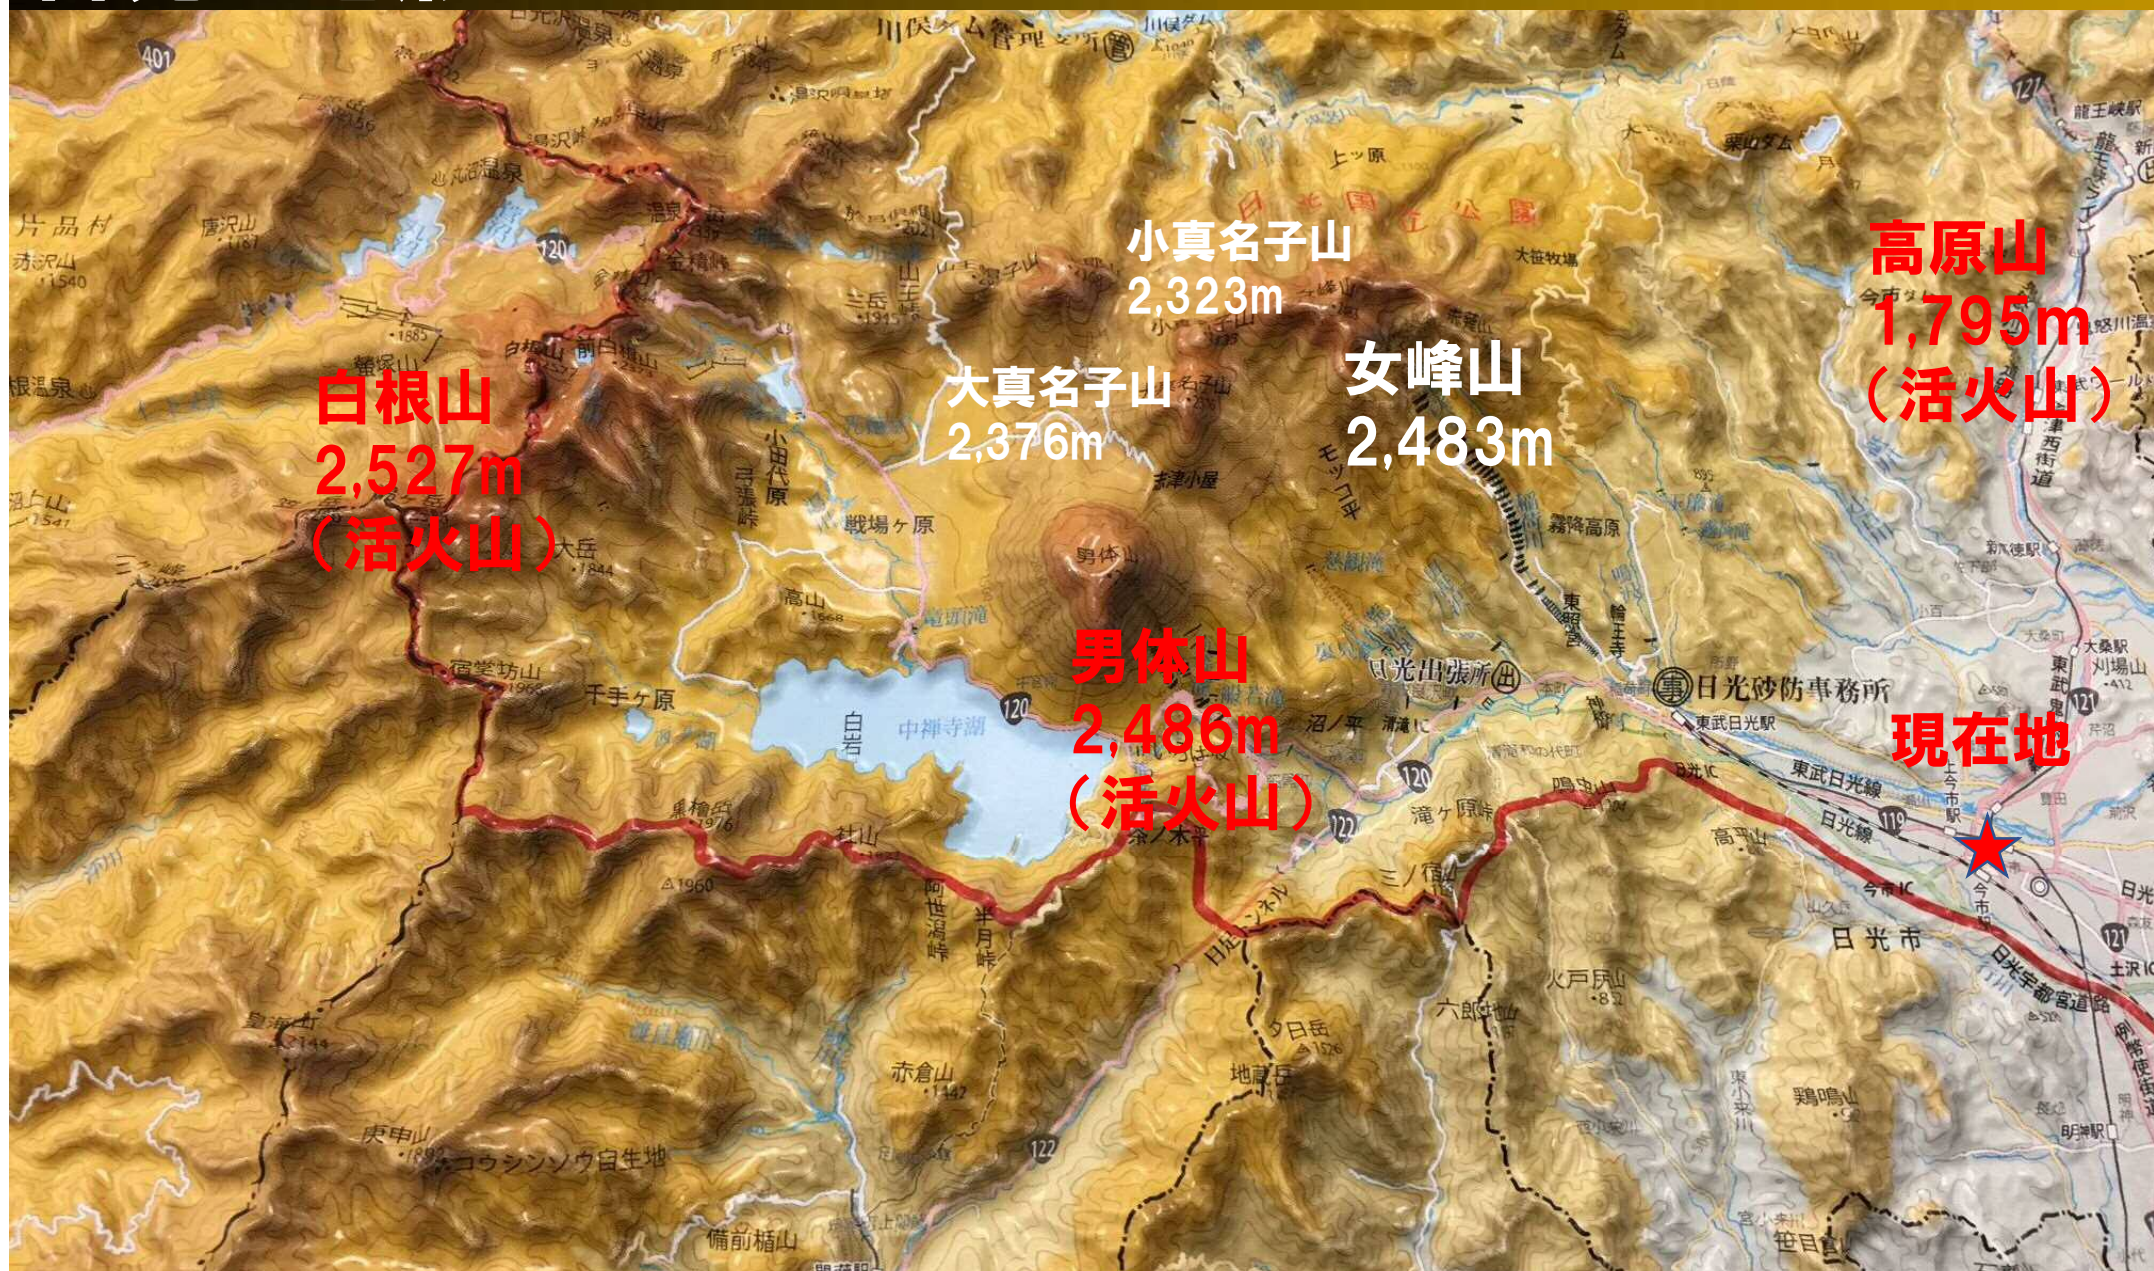
日光は、2000m級の高い山々に囲まれている。

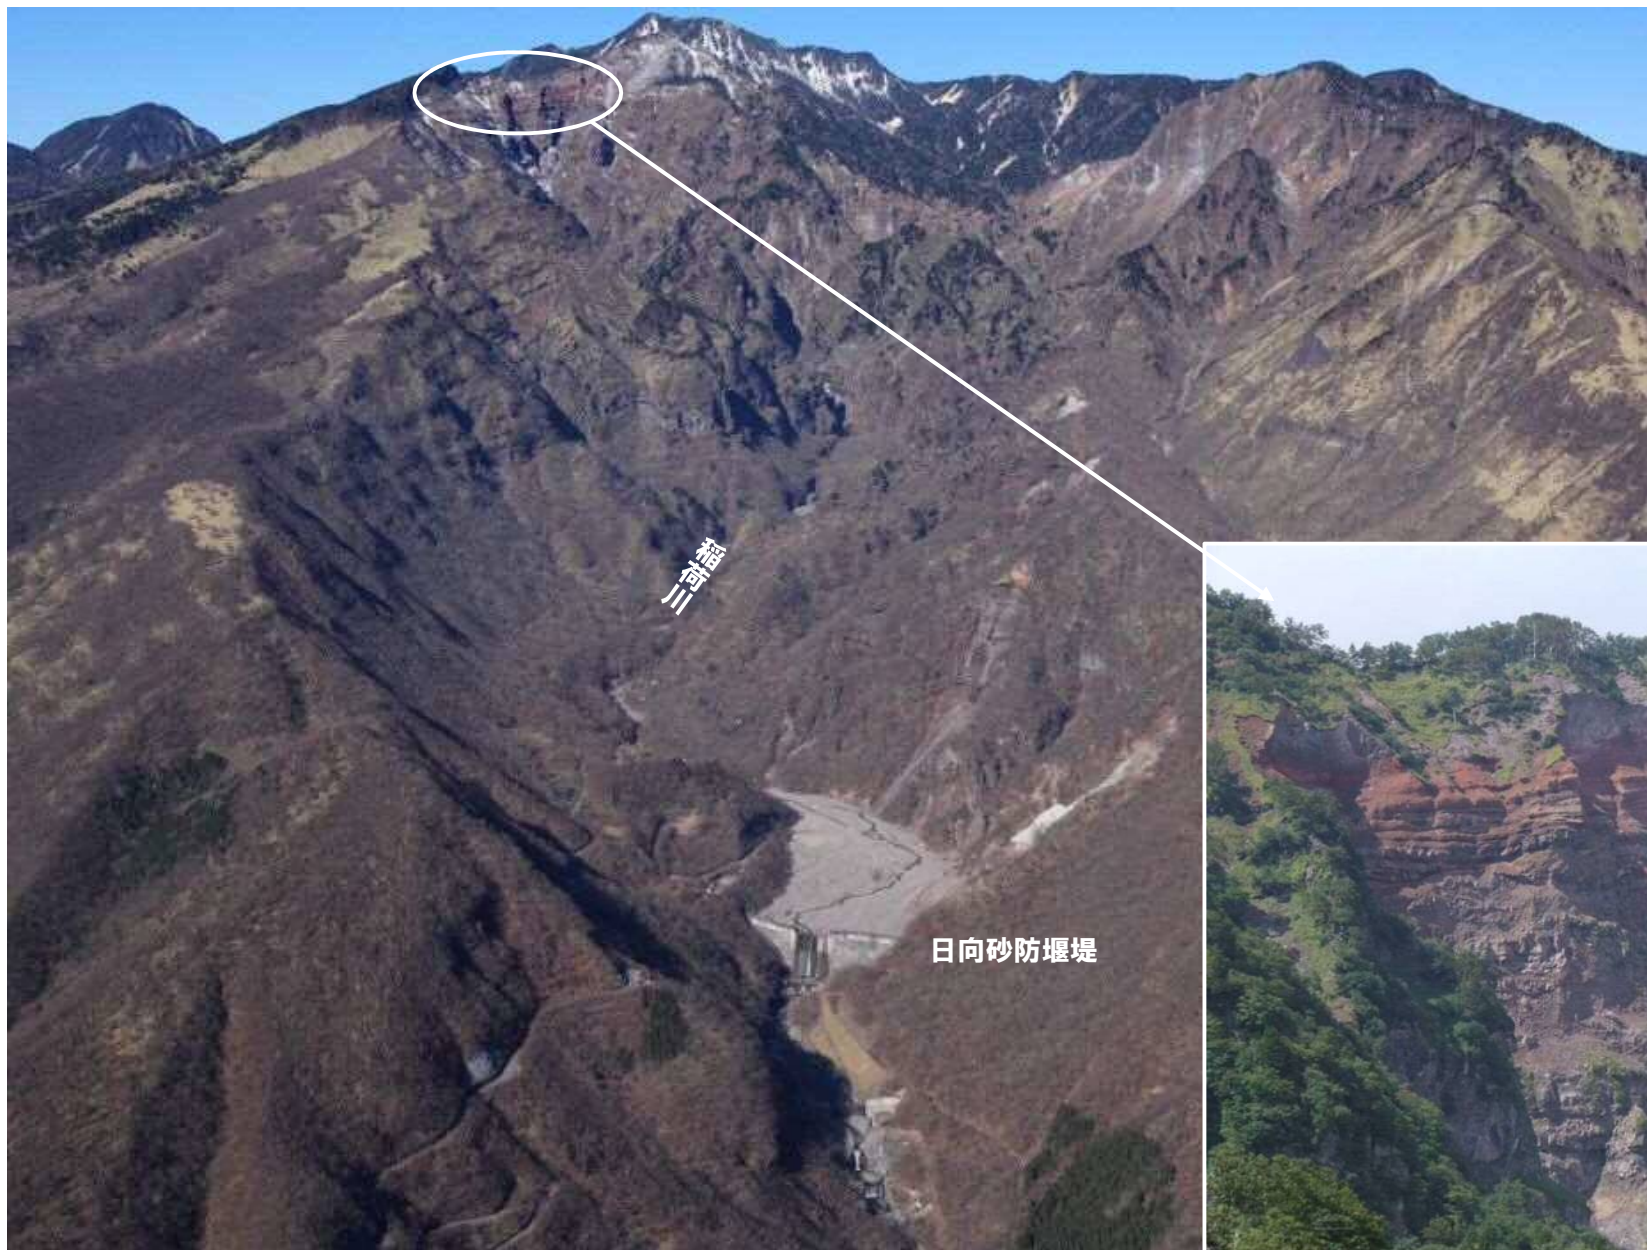
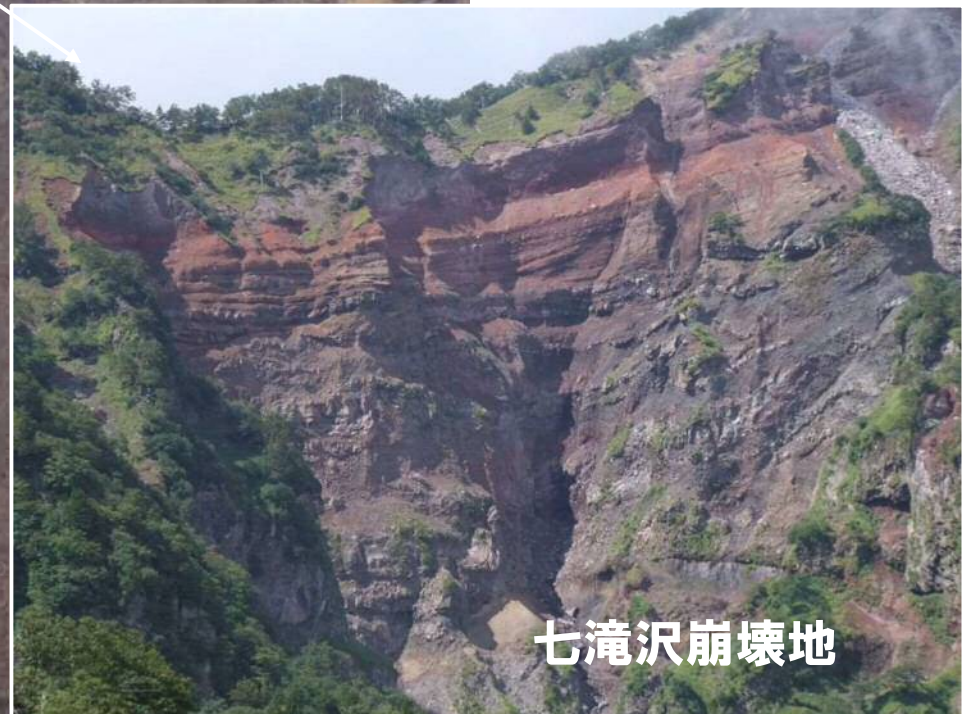
稲荷川の源流部・女峰山、赤薙山も崩壊し続けている。

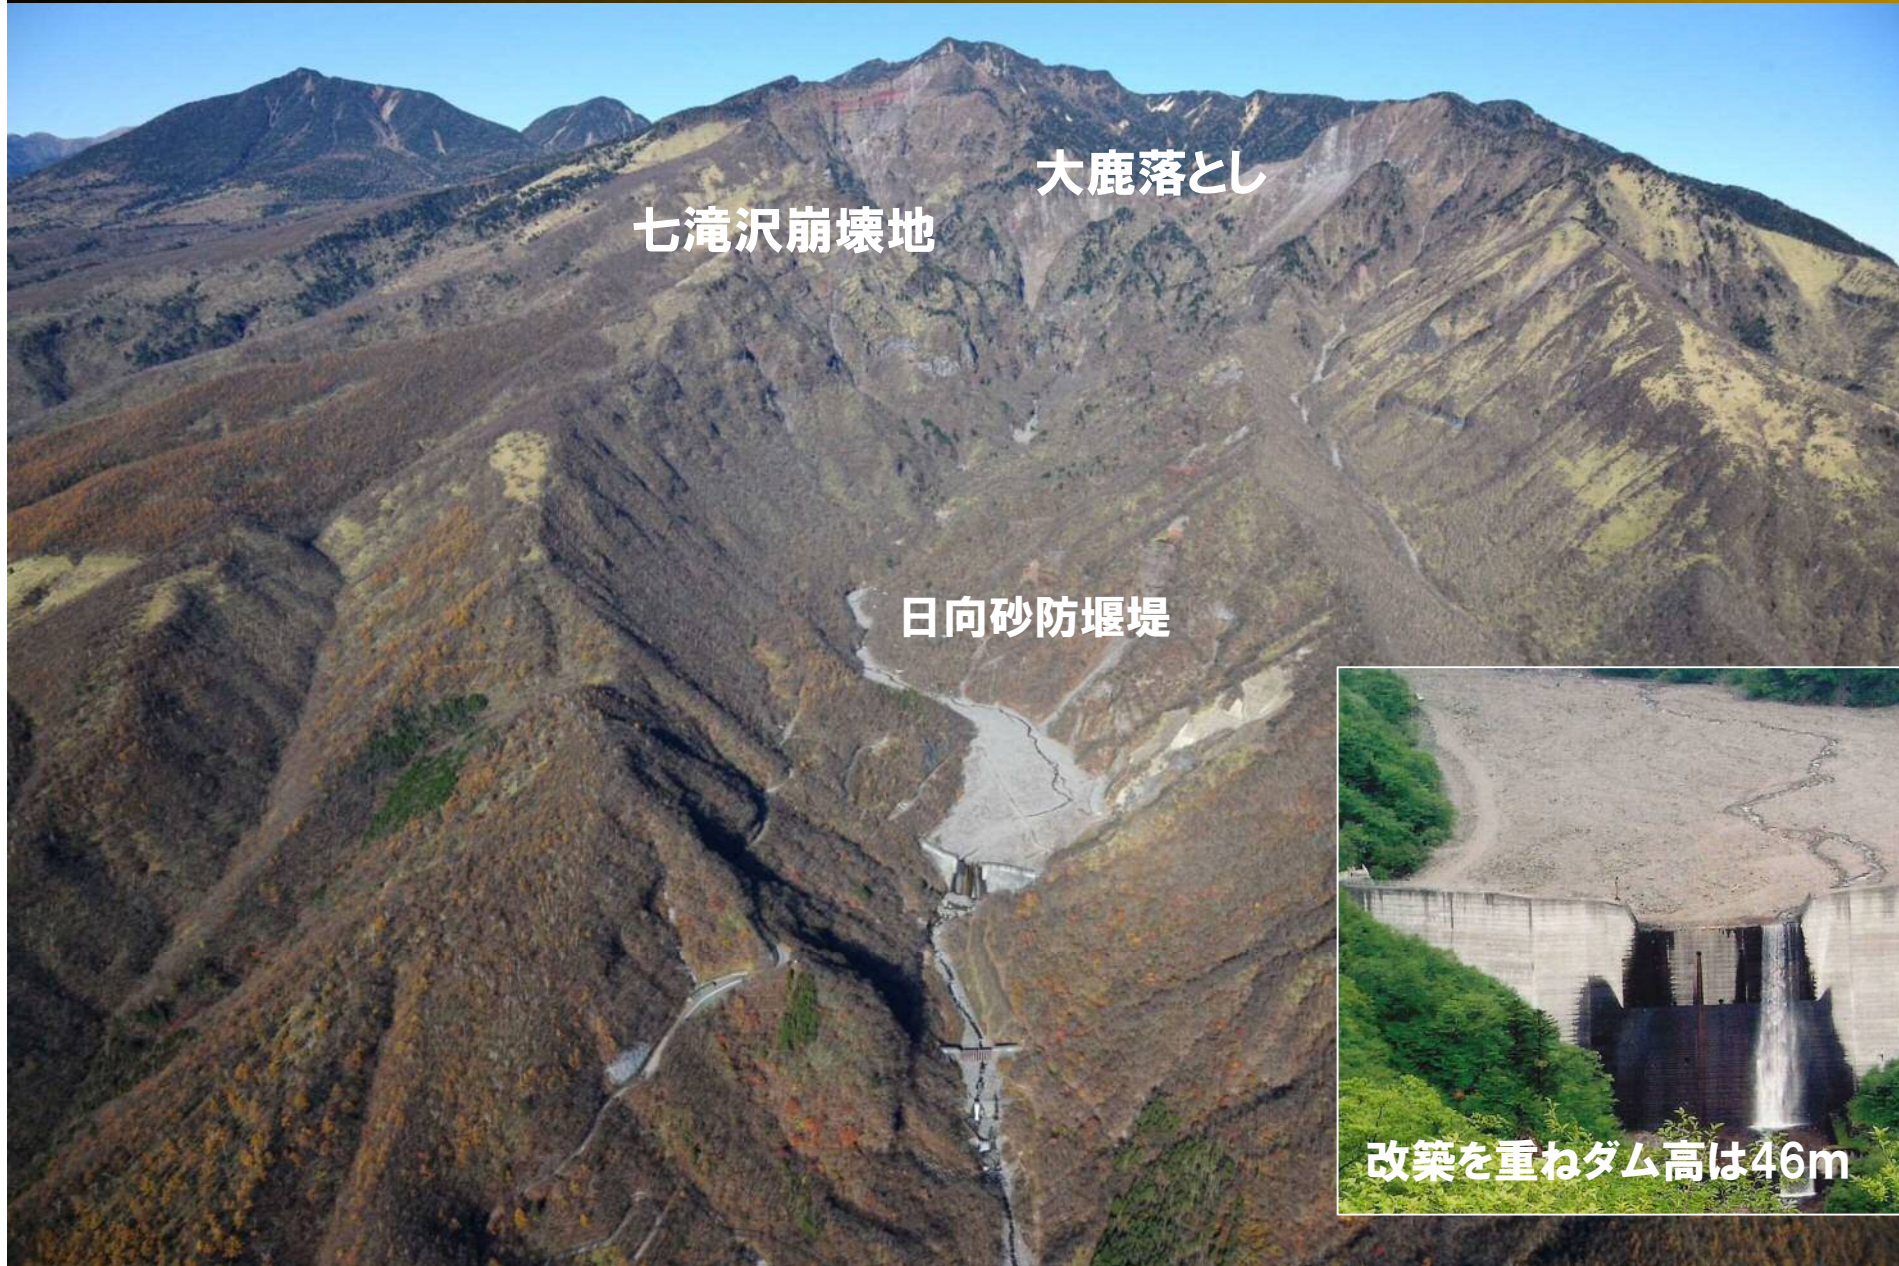
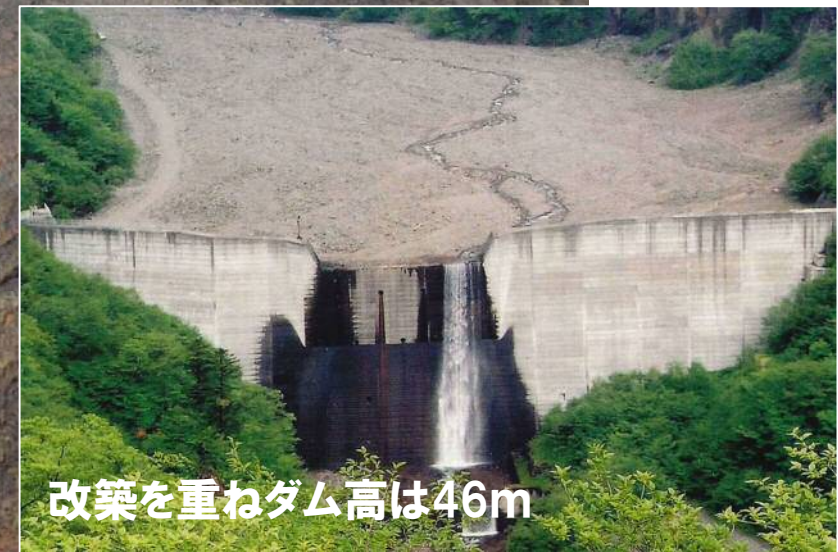
# 日光のSABO：日向砂防堰堤

大鹿落とし、七滝沢崩壊地からの土砂流出を防ぐ。

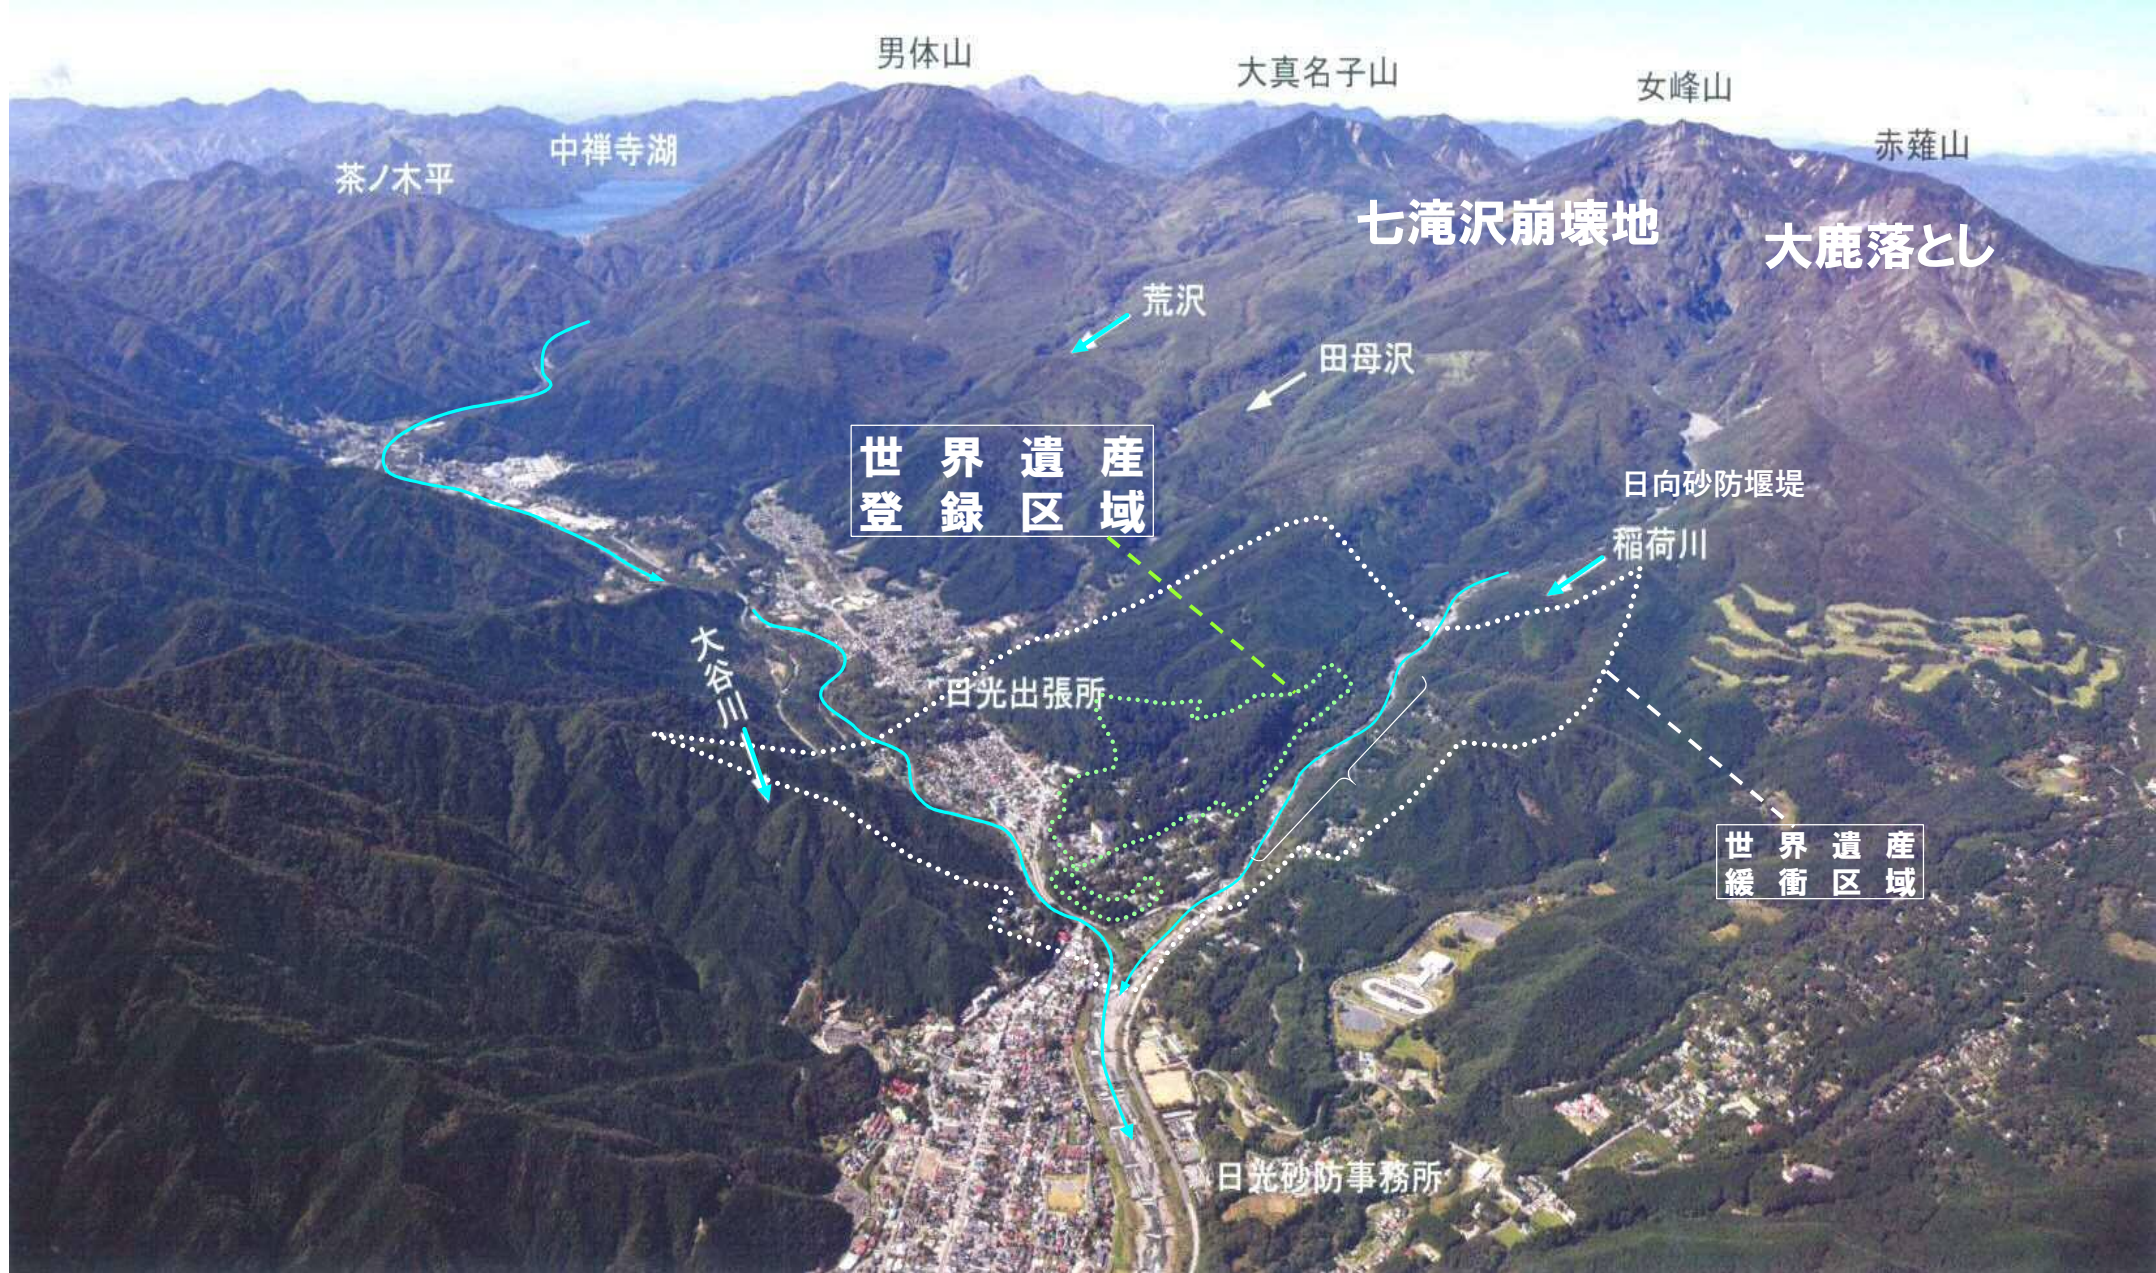
世界遺産の二社一寺のある場所は、土砂災害の脅威と隣り合わせ。

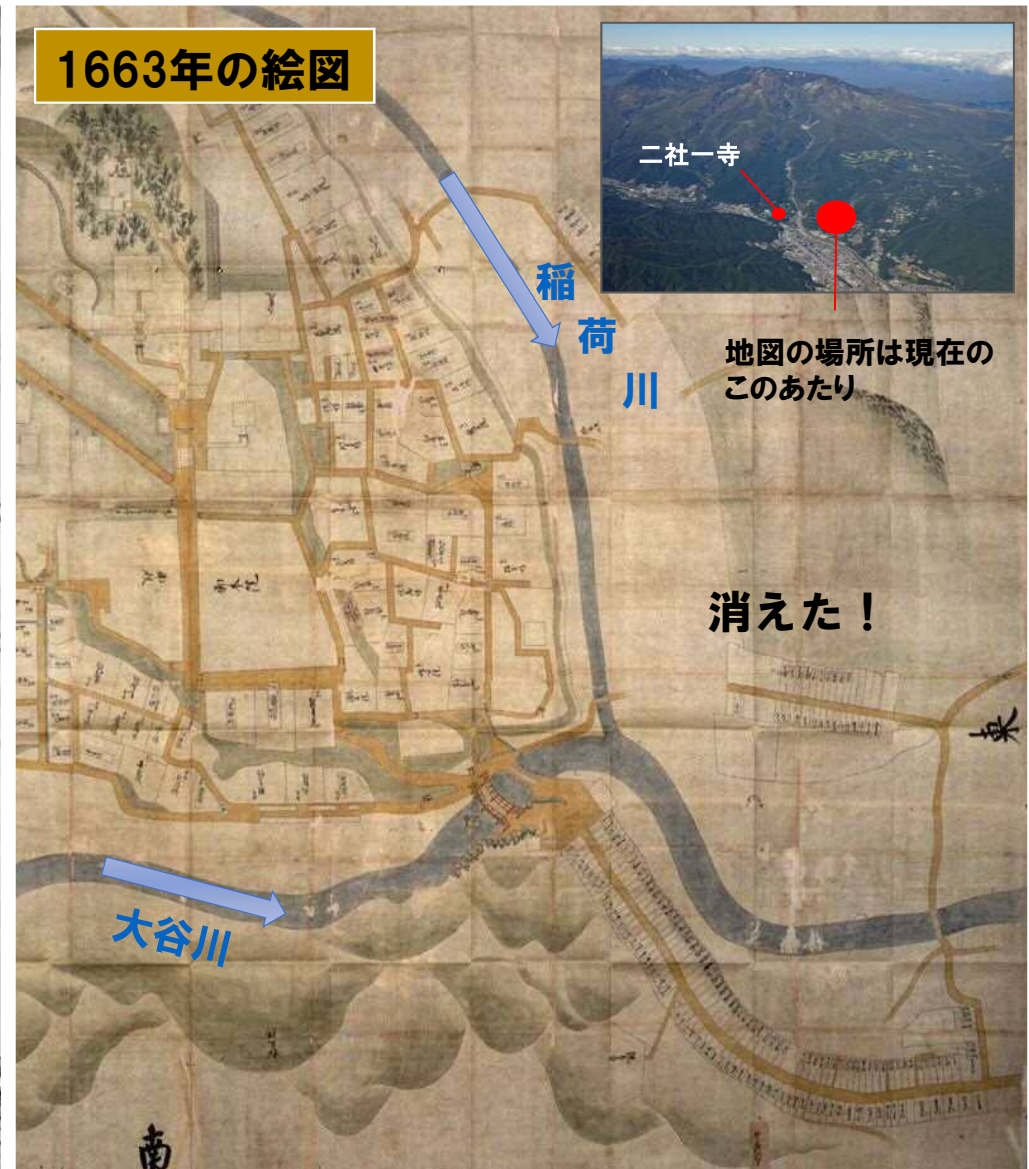
1663年の絵図

300軒余りの人家が流され、死者は300人以上に達したと伝えられる。

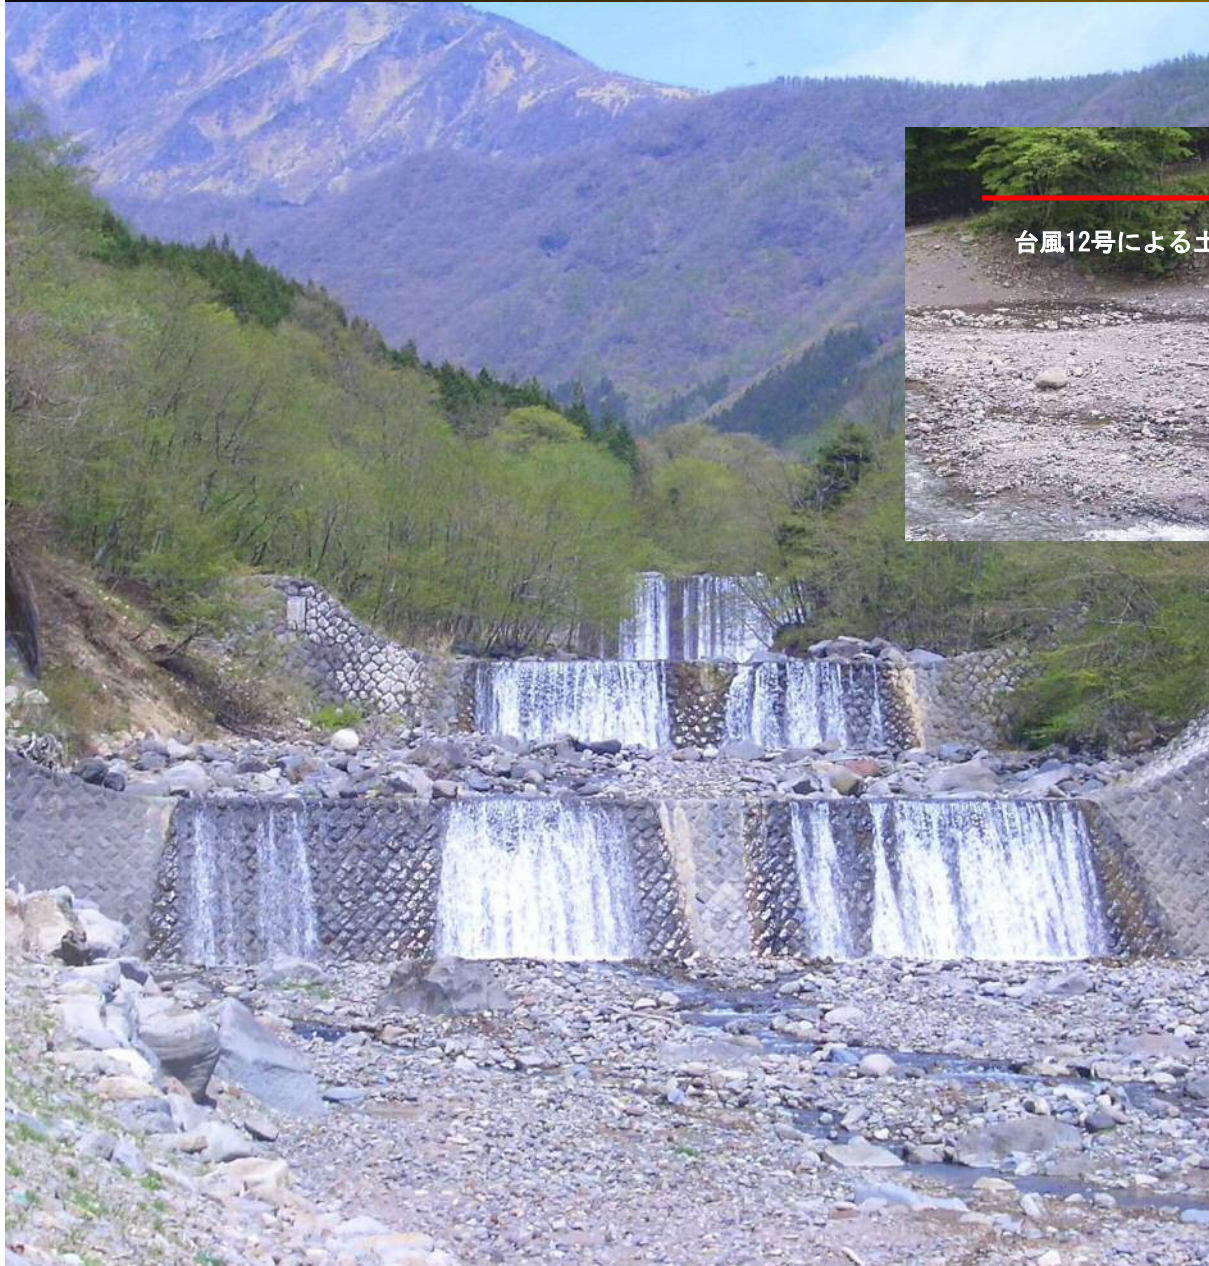
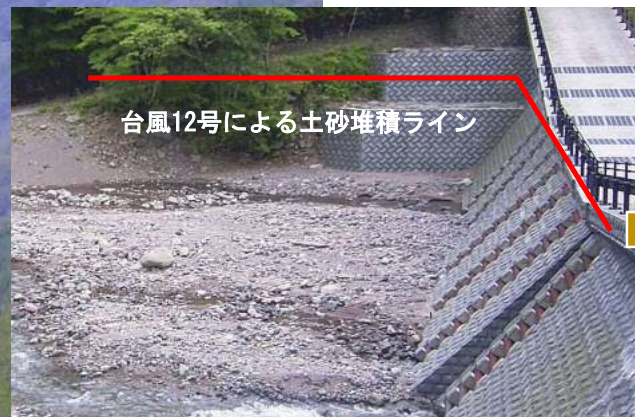
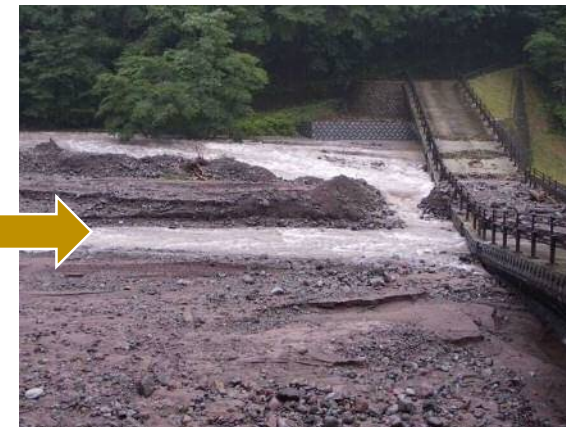
# 日光のSABO：稲荷川砂防堰堤群

平成23年(2011)の台風12号では、第10上流砂防堰堤が効果を発揮、下流集落への被害を防止

稲荷川砂防堰堤群の堰堤はいずれも  
**登録有形文化財に登録**または**土木遺産に認定**  
されています

国の直轄事業としての日光の砂防事業は、ここから始まった。

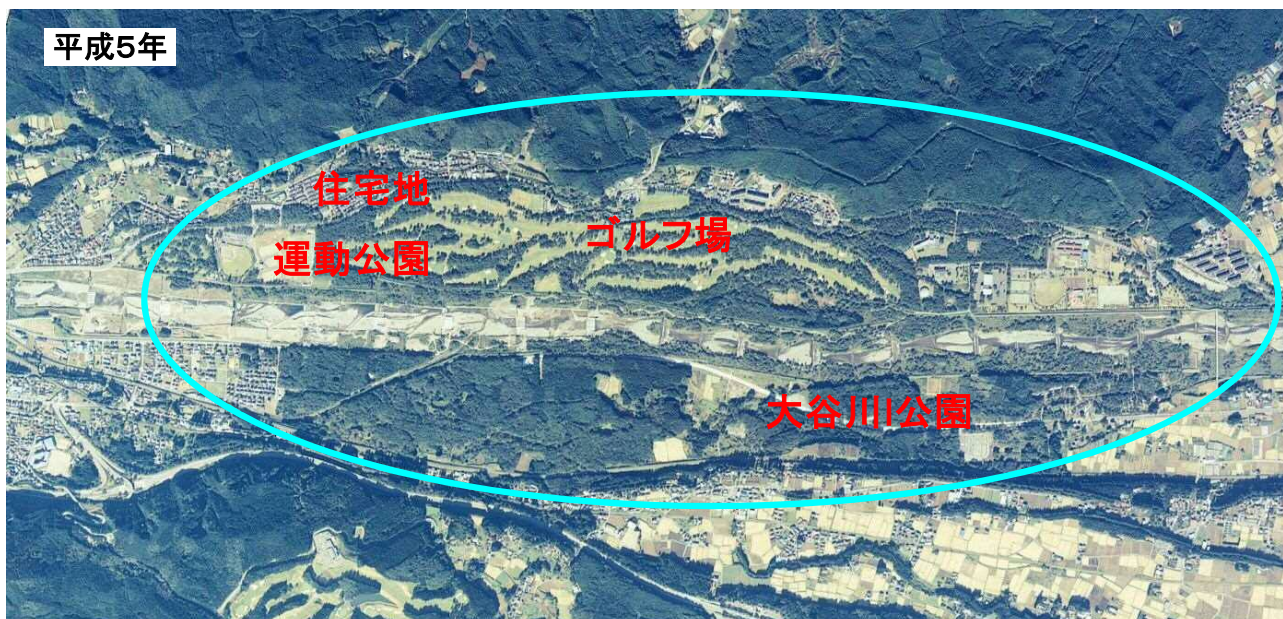
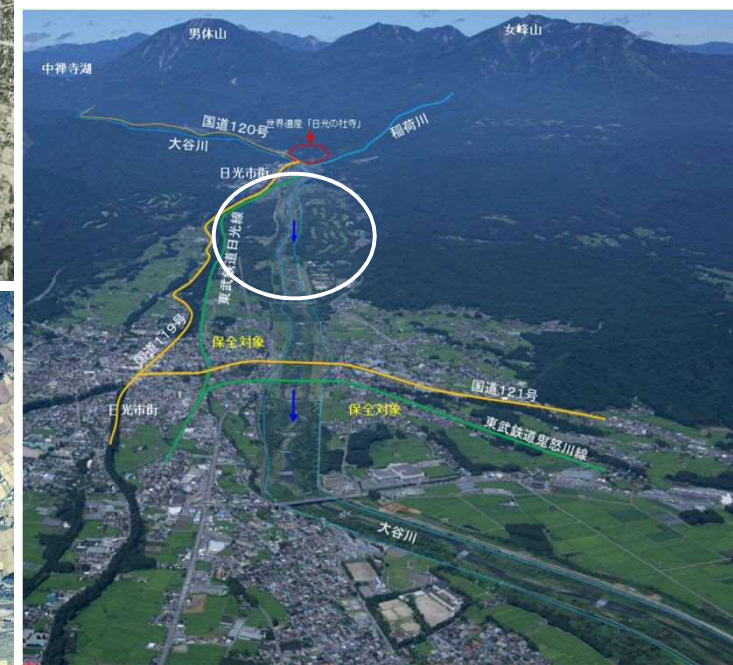
平成5年

昭和8年着手

蛇行し氾濫→護岸工、床固工による氾濫防止→宅地、公園などが開発。

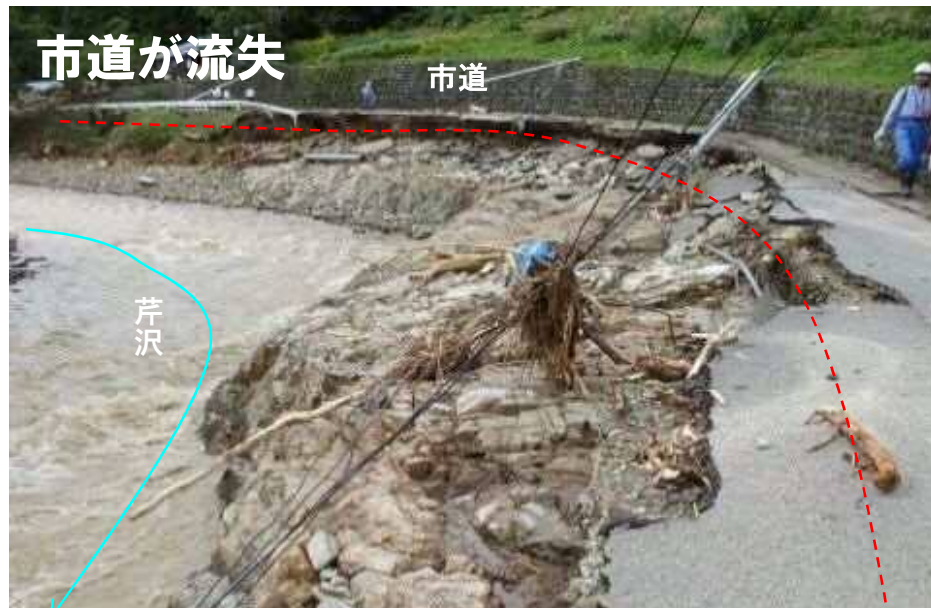
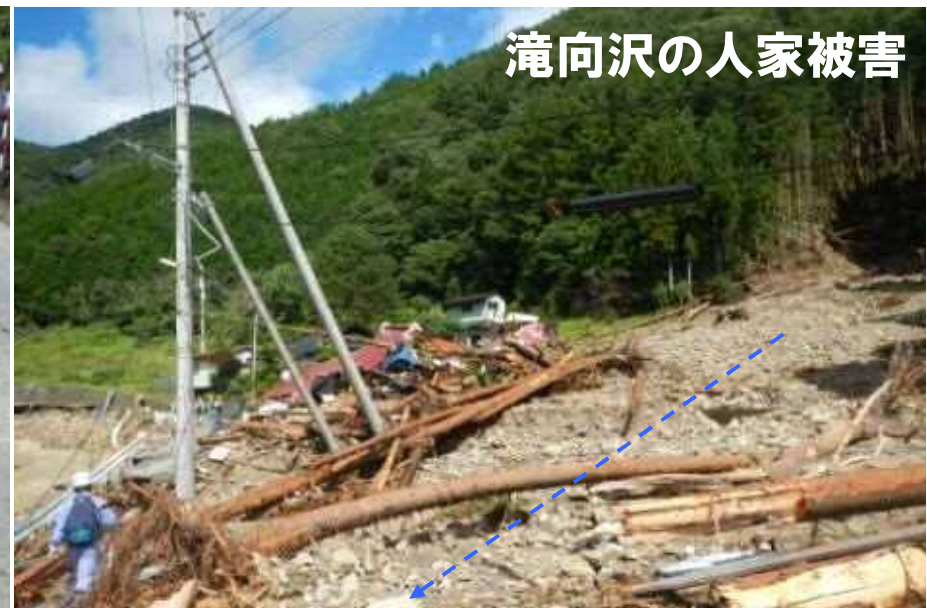
芹沢地区で集落背後の7溪流から同時多発的に土石流発生。市道が寸断、住民25名が一時孤立。

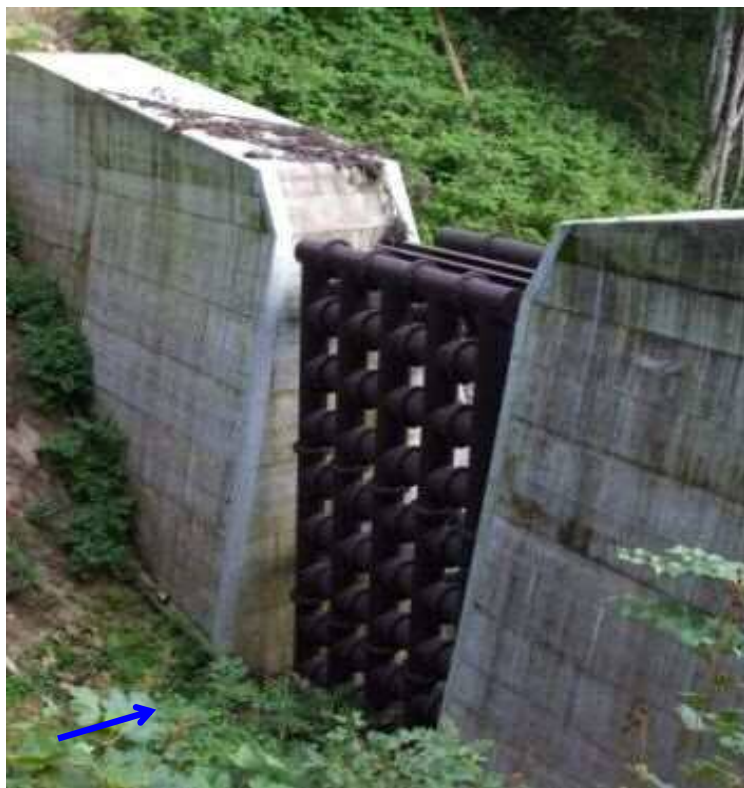
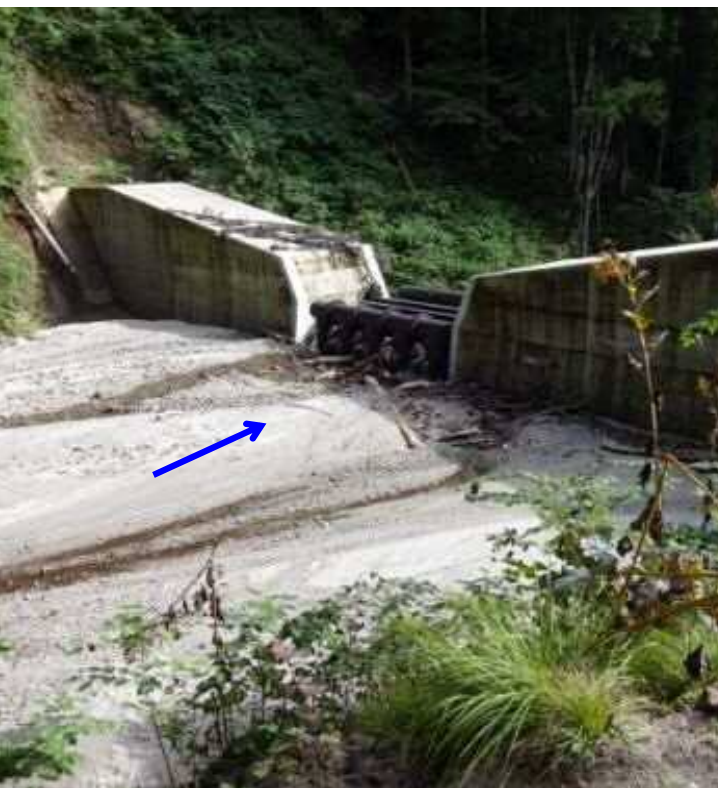
土石流発生前（H27.8.18）

○H27関東・東北豪雨時に観測史上最大の24時間雨量を記録し、同時多発的に土石流が発生した。

田茂沢第1砂防堰堤（高さ：12.5m，長さ：43.0m）

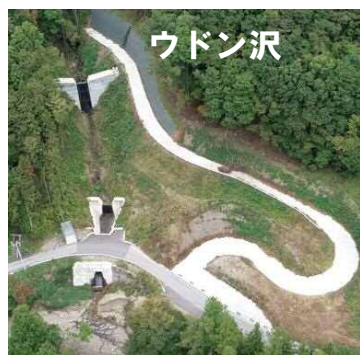
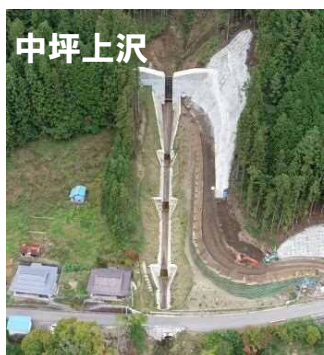
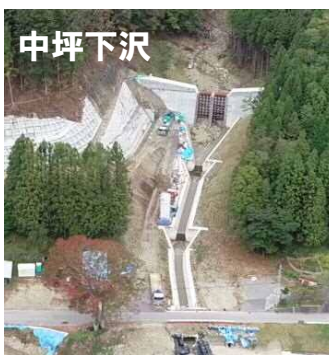
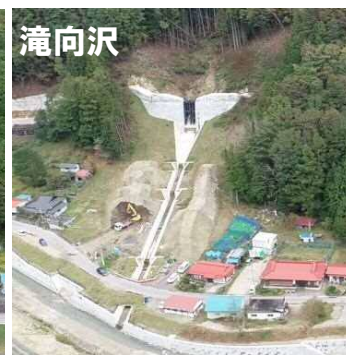
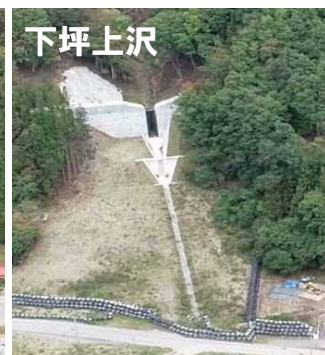
平成27年の被災を受け、点在する集落を保全するための事業。
