記者発表資料(補足資料)

1. 速度抑制

【峰地区】

【陽東地区】

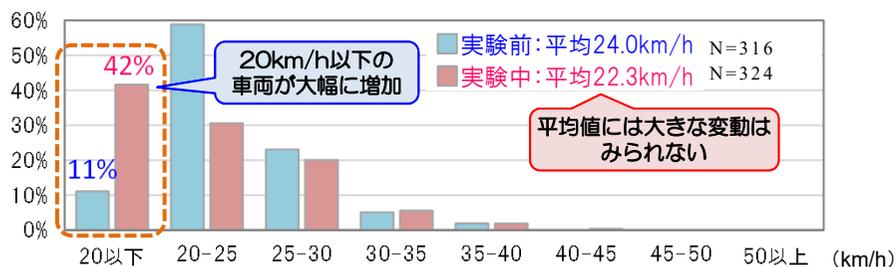
■ 仮設ハンプ部

① ビデオ調査による速度計測の結果では、峰地区仮設ハンプ部において20km/h以下の車両が大幅に増加したが、対策を実施しなかった一般部において30km/h以上の車両が増加。陽東地区では、全体的に30km/h以上の車両が減少しており、特に仮設狭さく部(南側)において速度が低下。

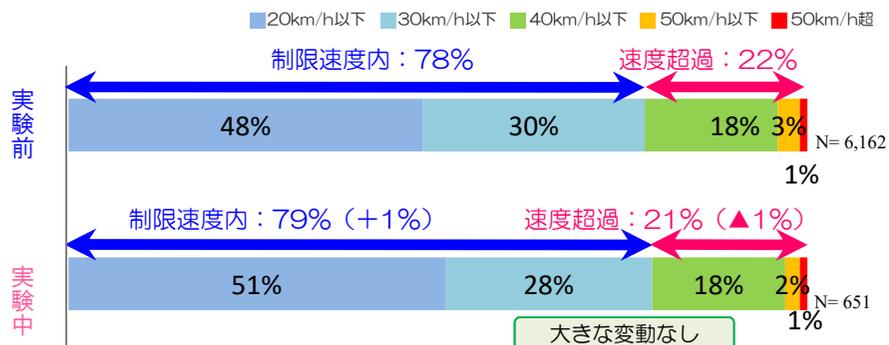
③ETC 2.0データによる「速度分布の比較」

③ ETC 2.0データによる速度分布の結果では、峰地区において大きな変動は見られなかったが、陽東地区において制限速度内の割合が増加、速度超過の割合が減少。

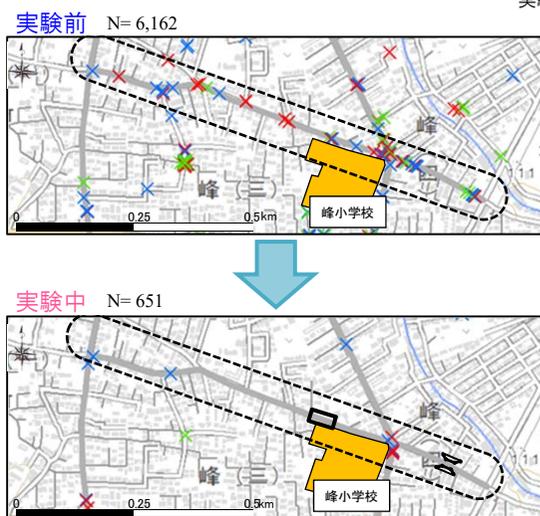
④ETC 2.0データによる「急減速発生状況」

急減速強度	実験前		実験中	
	回数	割合	回数	割合
× 0.5G以上	30回/千台キロ	32%	0回/千台キロ	0%
× 0.4G~0.5G	23回/千台キロ	25%	0回/千台キロ	0%
× 0.3G~0.4G	41回/千台キロ	43%	53回/千台キロ	100%
計	94回/千台キロ		53回/千台キロ

急減速の発生頻度が大幅に減少し、全ての急減速が0.3G~0.4Gとなっている

④ ETC 2.0データによる急減速発生状況の結果では、峰地区において全ての急減速が0.3G~0.4Gとなり、発生頻度が大幅に減少。陽東地区では仮設狭さくの設置により急減速は増加したが、0.3G~0.4Gの割合は約5割から約9割に増加し、0.5G以上の割合は約2割から約1割に減少。

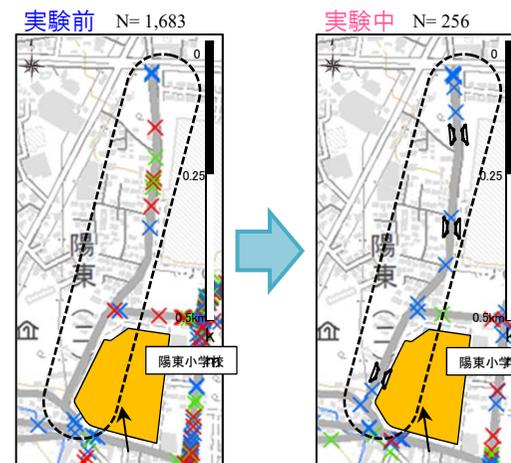
④ETC 2.0データによる「急減速発生状況」

急減速強度	実験前		実験中	
	回数	割合	回数	割合
× 0.5G以上	12回/千台キロ	24%	20回/千台キロ	9%
× 0.4G~0.5G	12回/千台キロ	24%	0回/千台キロ	0%
× 0.3G~0.4G	26回/千台キロ	53%	196回/千台キロ	91%
計	49回/千台キロ		216回/千台キロ

対策区間全体で増加しているが、そのうち、0.3~0.4Gの割合は約5割から約9割に増加、0.5G以下の割合は約2割から約1割に減少

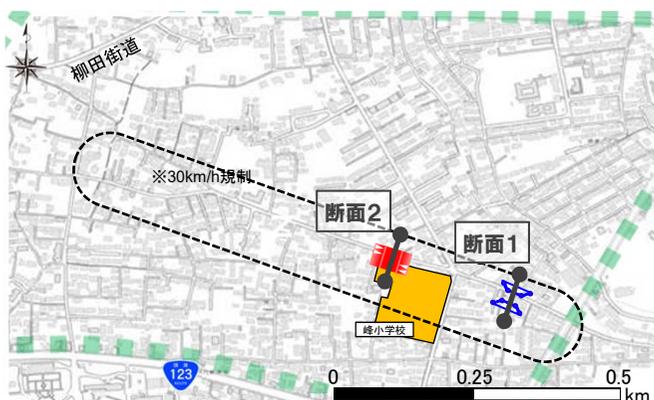
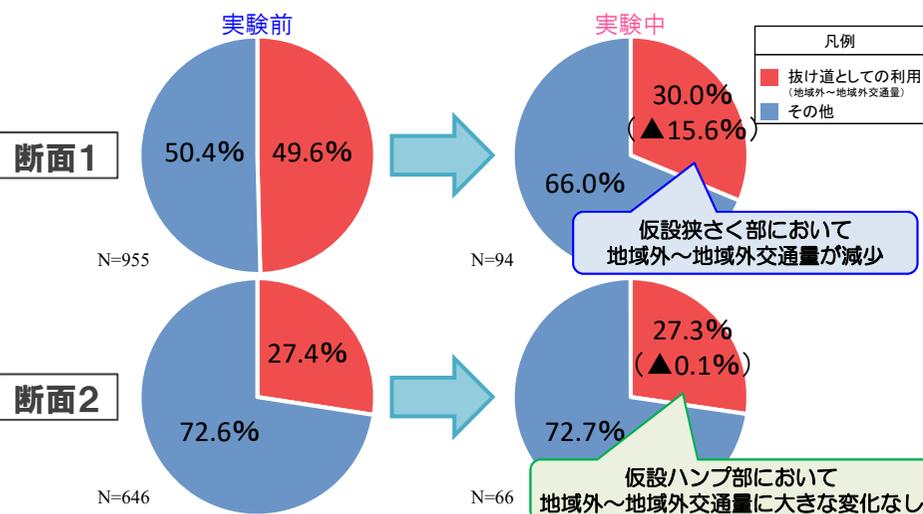
⑤ETC 2.0データによる「地域外～地域外交通」断面交通量変化

■ 仮設ハンプ(断面2)、仮設狭さく区間(断面1)

※ 地域外～地域外交通とは、地区内を抜け道としての利用する交通(地区内に用事なし)

⑤ ETC 2.0データによる抜け道利用の結果では、峰地区仮設狭さく設置断面において、通過する総トリップに対する地域外～地域外交通量が減少。一方、陽東地区においては、地域外～地域外交通量の割合は大きな変化なし。

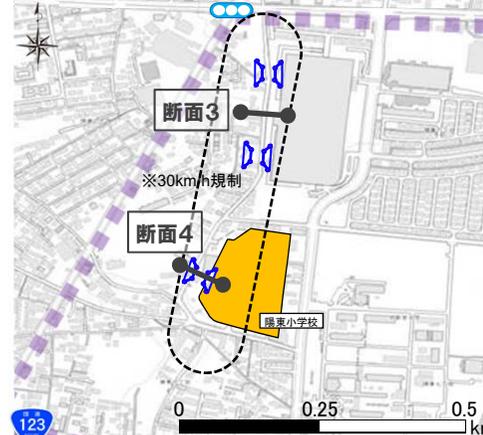
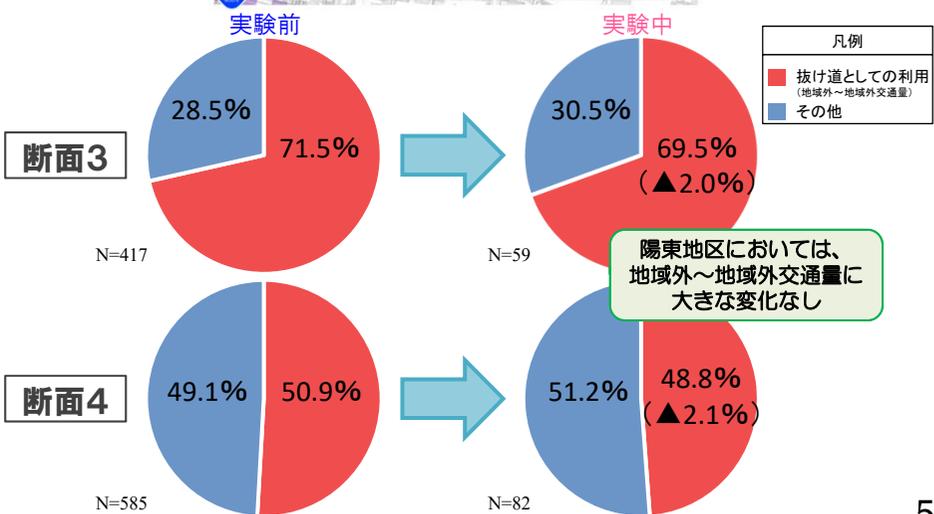
⑤ETC 2.0データによる「地域外～地域外交通」断面交通量変化

■ 仮設狭さく区間(断面3, 断面4)

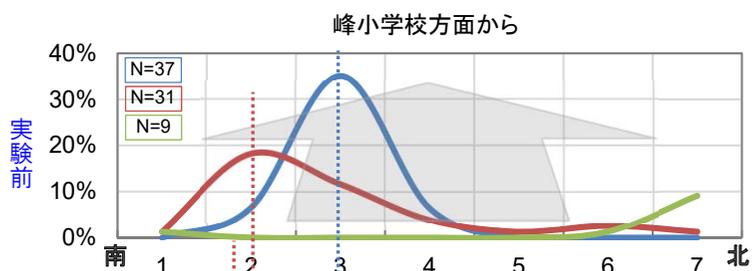
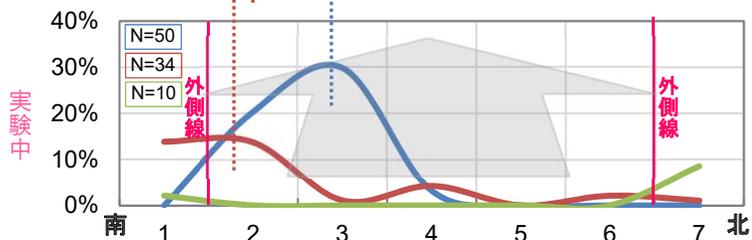
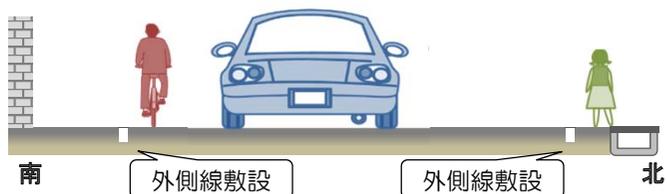
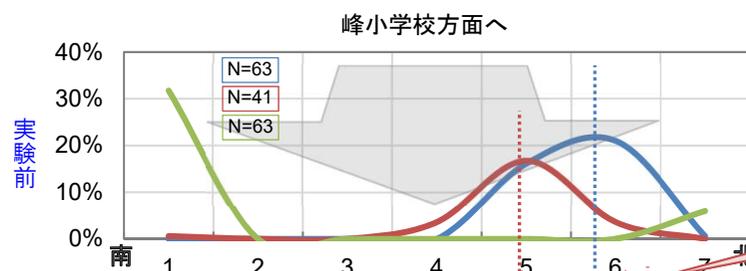
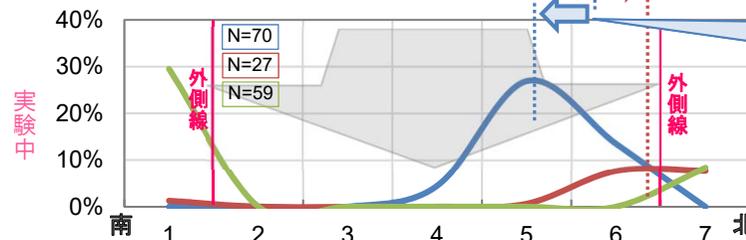
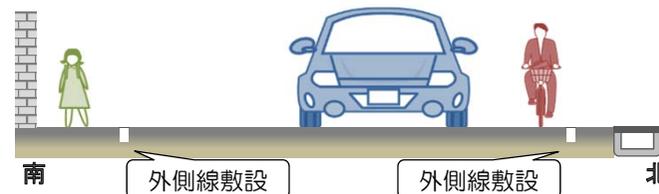
⑥ビデオ調査による「通行位置区分」

自転車の走行位置が
外側線寄りに移動

自動車の走行位置が
外側線から離れる
方向に移動

- ・歩行者: 外側線外側
- ・自転車: 外側線付近
- ・自動車: 外側線内側
と通行位置がより分離

⑥ ビデオ調査による結果では、峰小学校へ向かう方面において、自動車や自転車の走行帯が誘導され、自動車・自転車・歩行者の通行位置が分離。峰小学校から至る方面においては、通行位置に大きな変化なし。

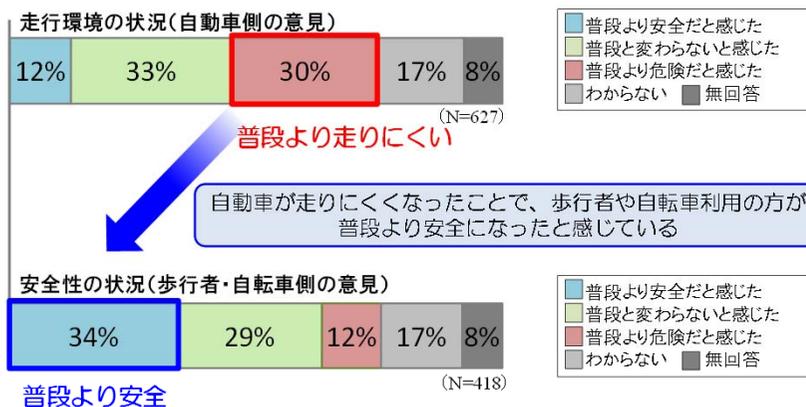
⑦アンケート調査による「自動車の走行環境(走りやすさ)」及び「歩行者・自転車の安全性」に対する回答

⑦ アンケート調査による結果では、自動車が走りにくくなったことで、歩行者・自転車利用の方が普段より安全になったと感じている。
