大事沢

◆上流の崩壊地からの大量の土砂流出を防止

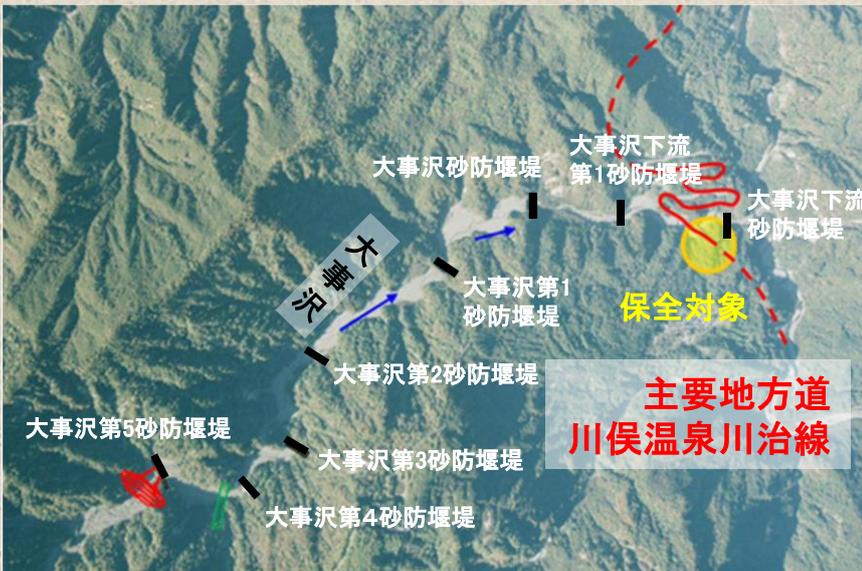
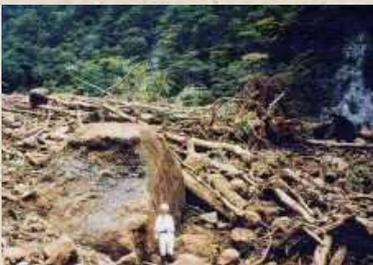
大事沢上流の崩壊状況

大事沢は日光火山群に位置し、火山性の脆弱な地質で形成され、平成10年(1998)には中流部で河道閉塞及び天然ダムが決壊が発生しました。現在も上流部の崩壊地から大量の土砂流出が継続していることから、土砂災害の防止を目的として砂防堰堤の整備を実施しています。
