## **2. 平成28年度修繕実施状況について**

## ＜各構造物の平成28年度の修繕進捗状況＞

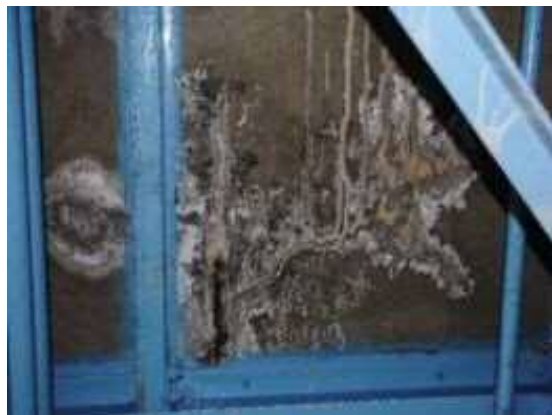
平成22年度の点検結果においてC判定。  
経年の橋面防水劣化による床版の漏水・遊離石灰

点検結果より歩道部の遊離石灰等が主に出ていたため、歩道部の橋面防水を行った上で、ひび割れ補修工断面修復工を行い、交差する河川では船舶の往来があるため剥落防止型の表面被覆工を実施。

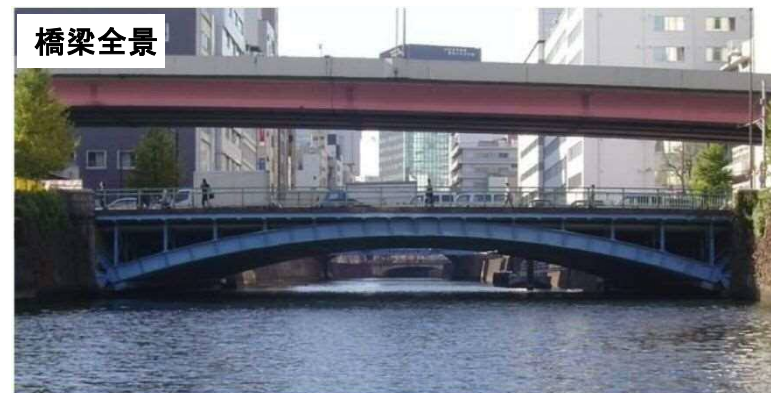
橋長	35.814m	支間長	32.918m		
幅員	45.00m	有効幅員	44.00m	塗装仕様	C-5塗装系
竣工年	1930年			適用示方書	T15
交通量	42161台/日(H22)	大型車混入率	19.0%		
橋梁形式	単純鋼(鉄)リベットアーチ橋

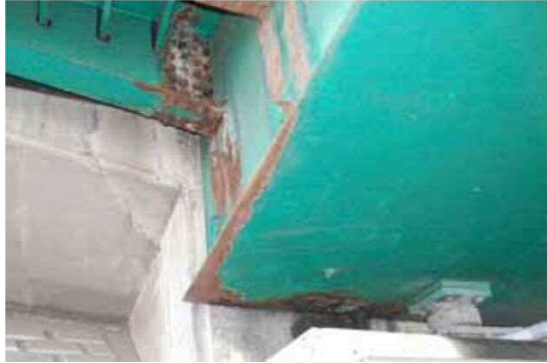
平成21年度の点検結果においてC判定。主桁、横桁、縦桁、床版の腐食。床版張出部のボルト継手箇所からの漏水と、伸縮装置からの漏水により、周辺の鋼材が腐食している。

点検後の現場調査において、設置から25年を経過している伸縮継手のボルト損傷・被覆ゴムの剥離・変形を確認された。伸縮装置付近の漏水が原因と考えられるため、伸縮装置取替えを実施。

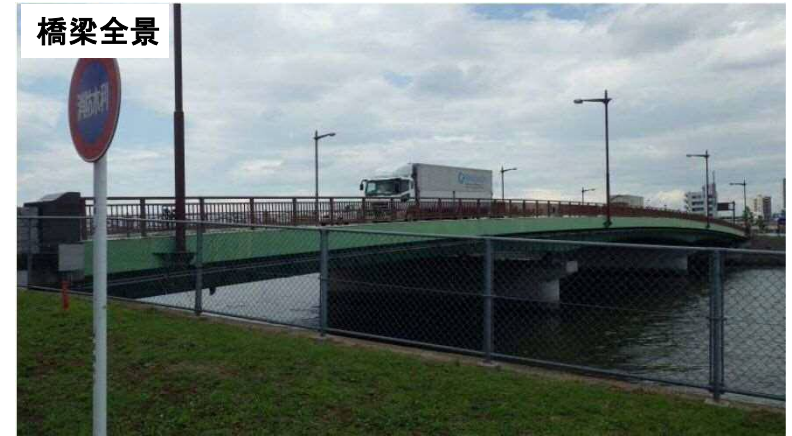
橋長	134.400m	支間長	40.700m+52.000m+40.700m		
幅員	30.80m	有効幅員	30.00m	塗装仕様	C-5塗装系
竣工年	1989年			適用示方書	S55
交通量	61058台/日(H22)	大型車混入率	18.2%		
橋梁形式	3径間連続鋼床版箱桁橋

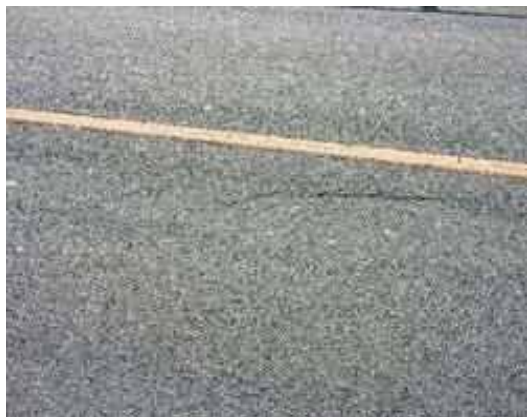
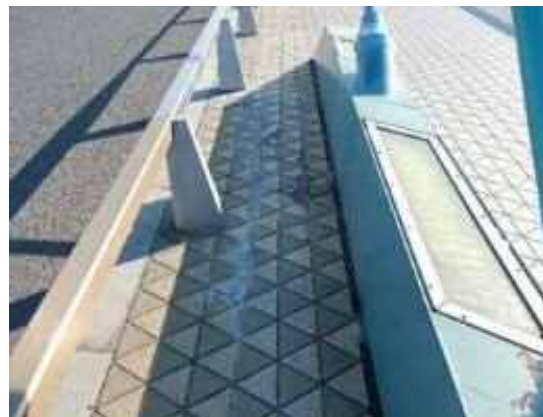
橋梁点検において、主桁の塗装の剥がれ、舗装の亀裂、伸縮装置の破損、斜材カバーの劣化等が確認された。

橋面防水・舗装機能を回復するための歩車道舗装に併せ、伸縮装置及び斜材カバーの修繕を実施。橋梁の塗装については、修繕計画に基づき平成33年度の予定。

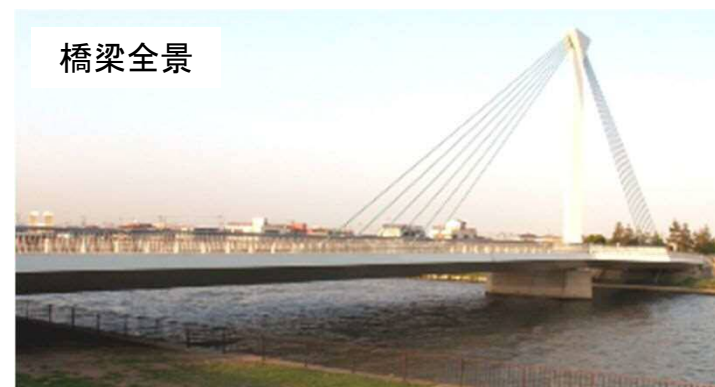
橋梁全景

橋長	119.0m	支間長	72.5m+45.5m
幅員	18.9m	有効幅員	3.1m+9.0m+6.0m
竣工年	1994年(H6) 経過年数 22年		
適用示方書	平成2年		
橋梁形式	鋼2径間斜張橋

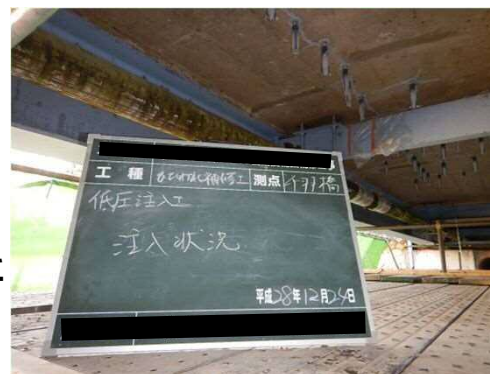
平成27年度の点検結果において、床版下面におよそ50cm間隔のひび割れが多数あり、遊離石灰が確認された。床版ひびわれは全体的に分布しており、前回点検(平成23年度)結果と比較すると進行が見受けられた。

ひび割れ幅が0.2~0.5mmには低圧注入工法(アクリル樹脂)、ひびわれに遊離石灰が生じている箇所はコンクリートをU字形カットして充填工法(ポリマーセメント)による修繕を行った。渇水期での修繕であり低温下になることが予測されたため、低温下でも硬化性に優れており速硬性で工期短縮を図れるアクリル樹脂を採用した。
