側面の補修

橋の防水を行ったことによつて、水のしみ出しをなくすことができました。そこで続いて、橋の側面や裏面にある汚れや剥離の補修を行いました。

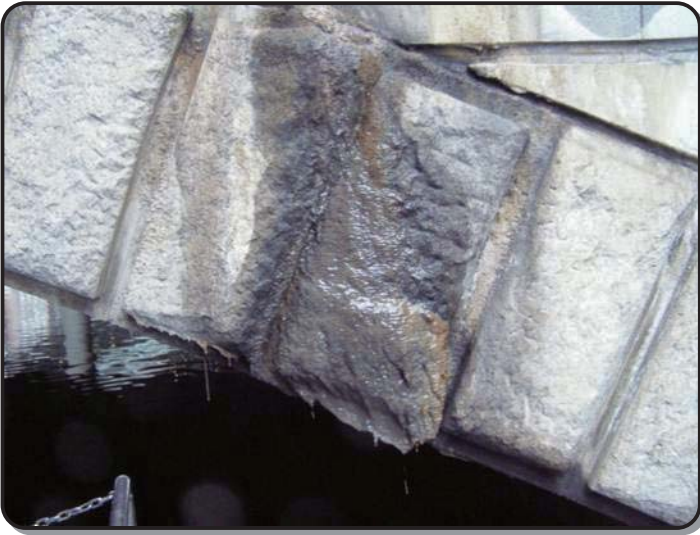
▲橋の側面の汚れ（水のしみ出し）

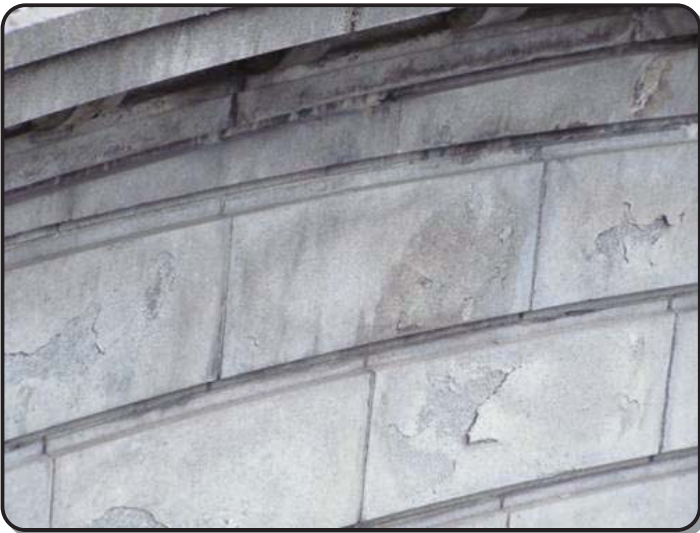
▲橋の側面の汚れ（黒ずみ、ひび割れ）

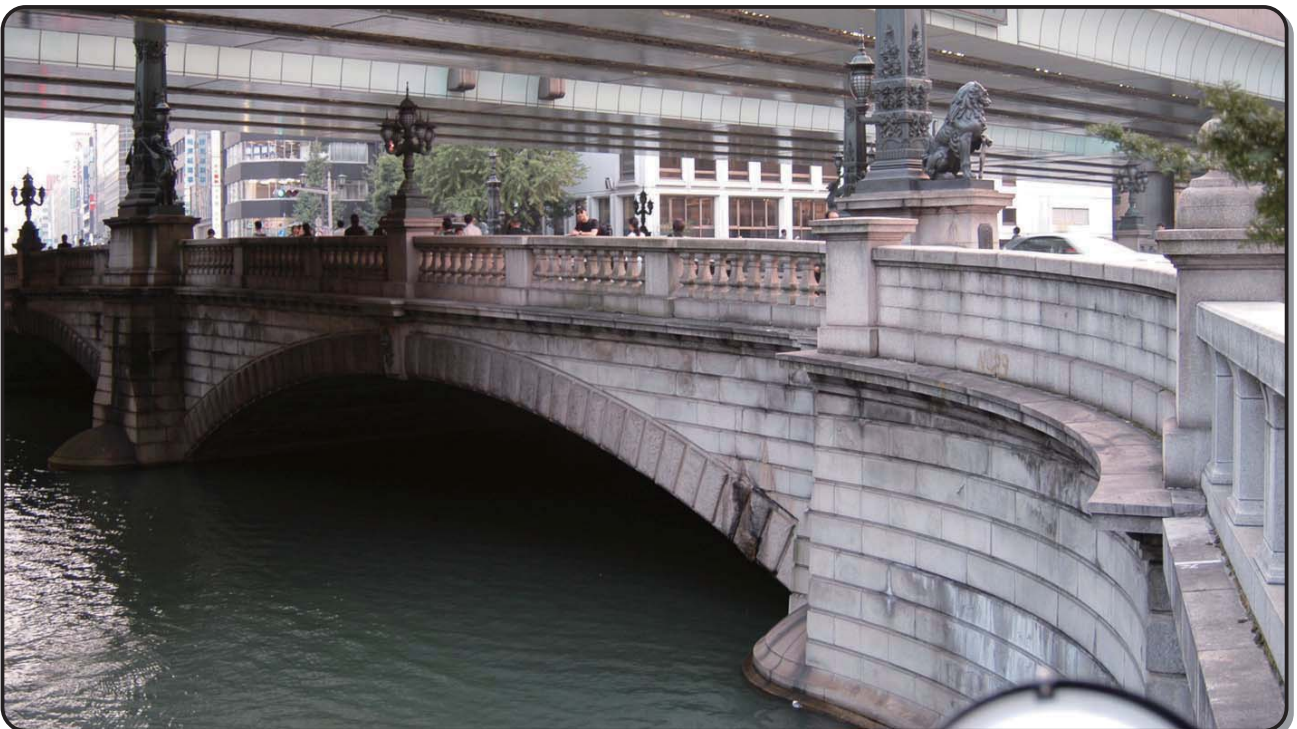
▲補修工事前の日本橋

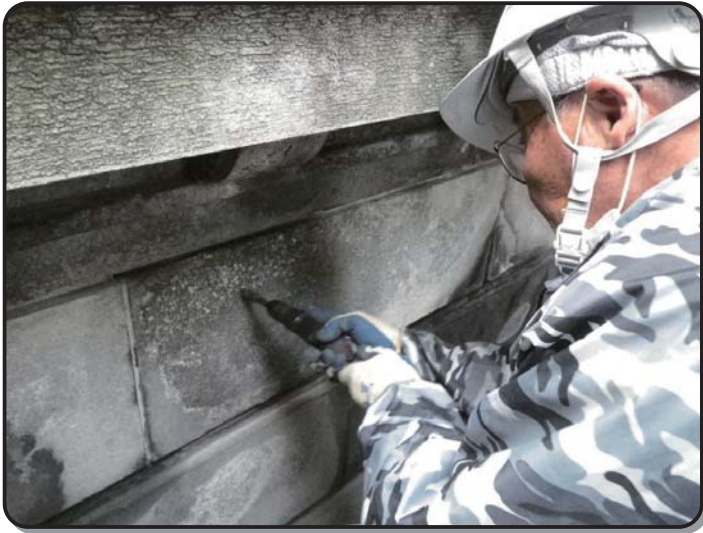
▲はがし取り作業の状況

橋の表面の石がひび割れたり、はがれかけたものは、そのままにしておくとそこから水が橋の中にしみ込んだり、大きくはがれてしまふ原因になるため、少しずつ、悪いところをはがしていきました。こうすることで、石の丈夫できれいな面が新たに出てきます。

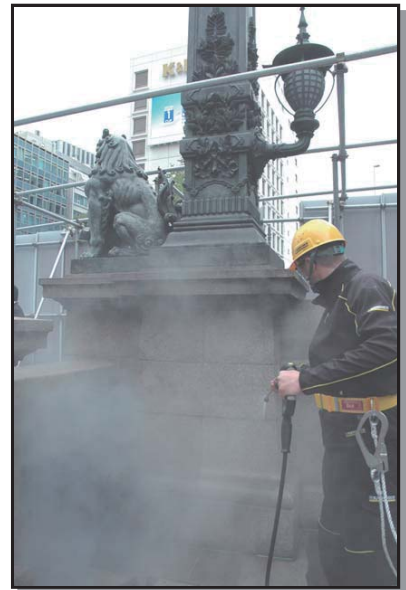
▲クリーニング中

橋全体に水などを勢いよく吹きかけて、長い間の汚れを吹き飛ばしました。

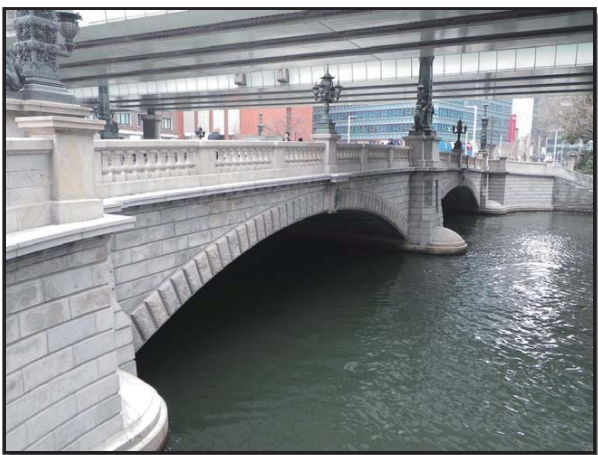
▲クリーニング後

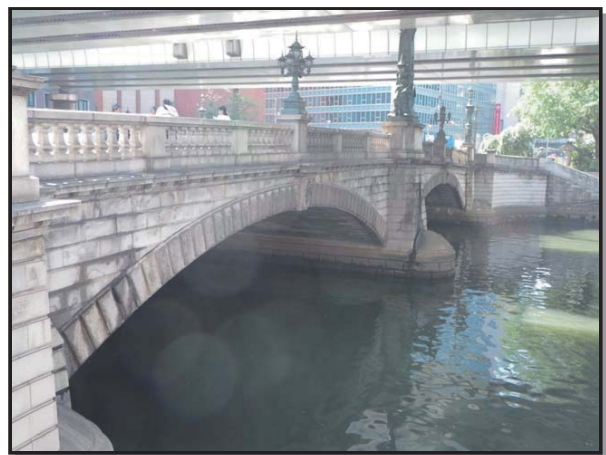
▲クリーニング前
