## さがみ縦貫危険物処理に関する有識者委員会

第10回

さがみ縦貫危険物処理に関する

# これまでの委員会決定事項に関する具体案の報告について

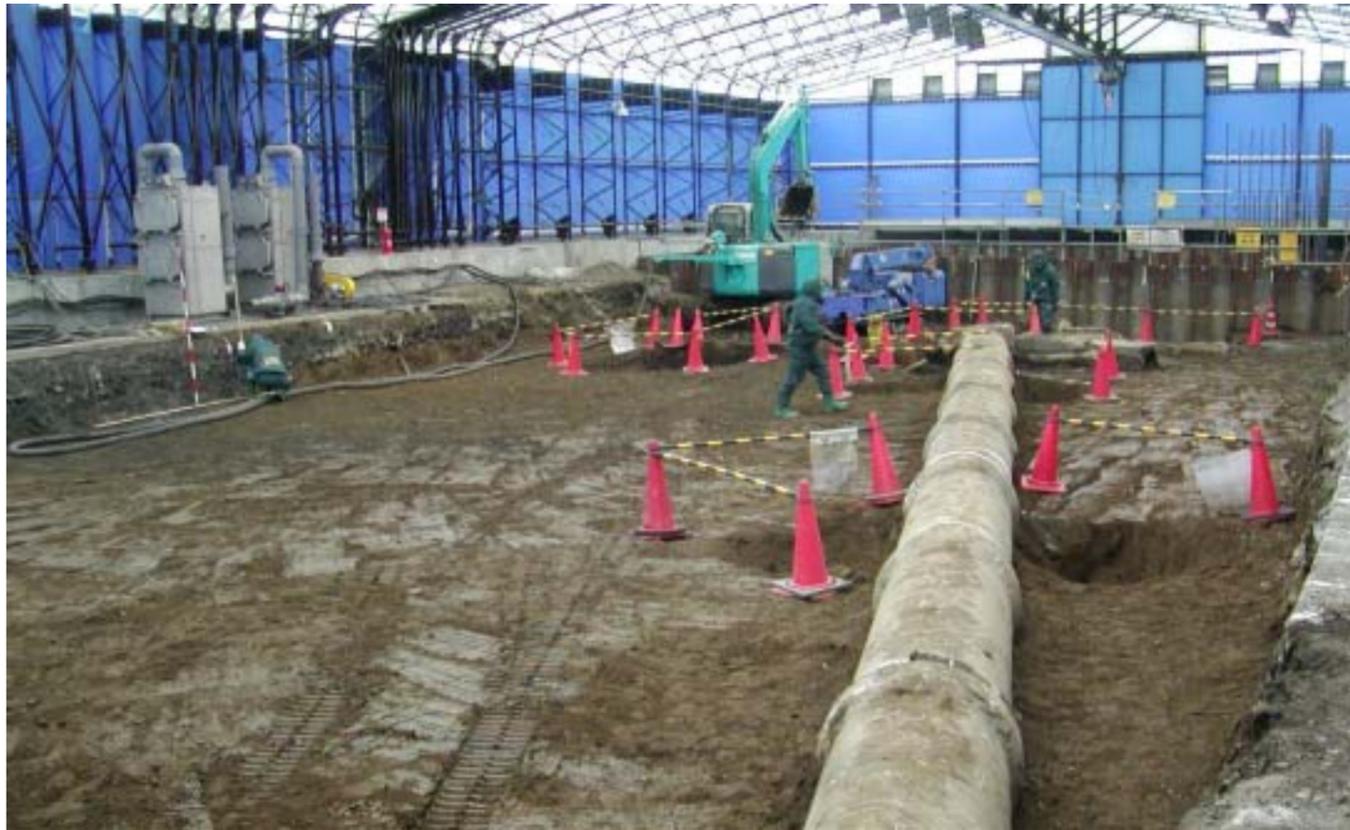
橋脚工事現場の状況(平成16年3月23日現在)

さがみ縦貫道路橋脚工事現場(P28～P30区間)において、平成15年11月21日(金)より掘削調査を実施。

平成16年2月6日までに北側ブロック(P29～P30区間)の調査完了。

現在、南側ブロック(P28～P29区間)を調査。

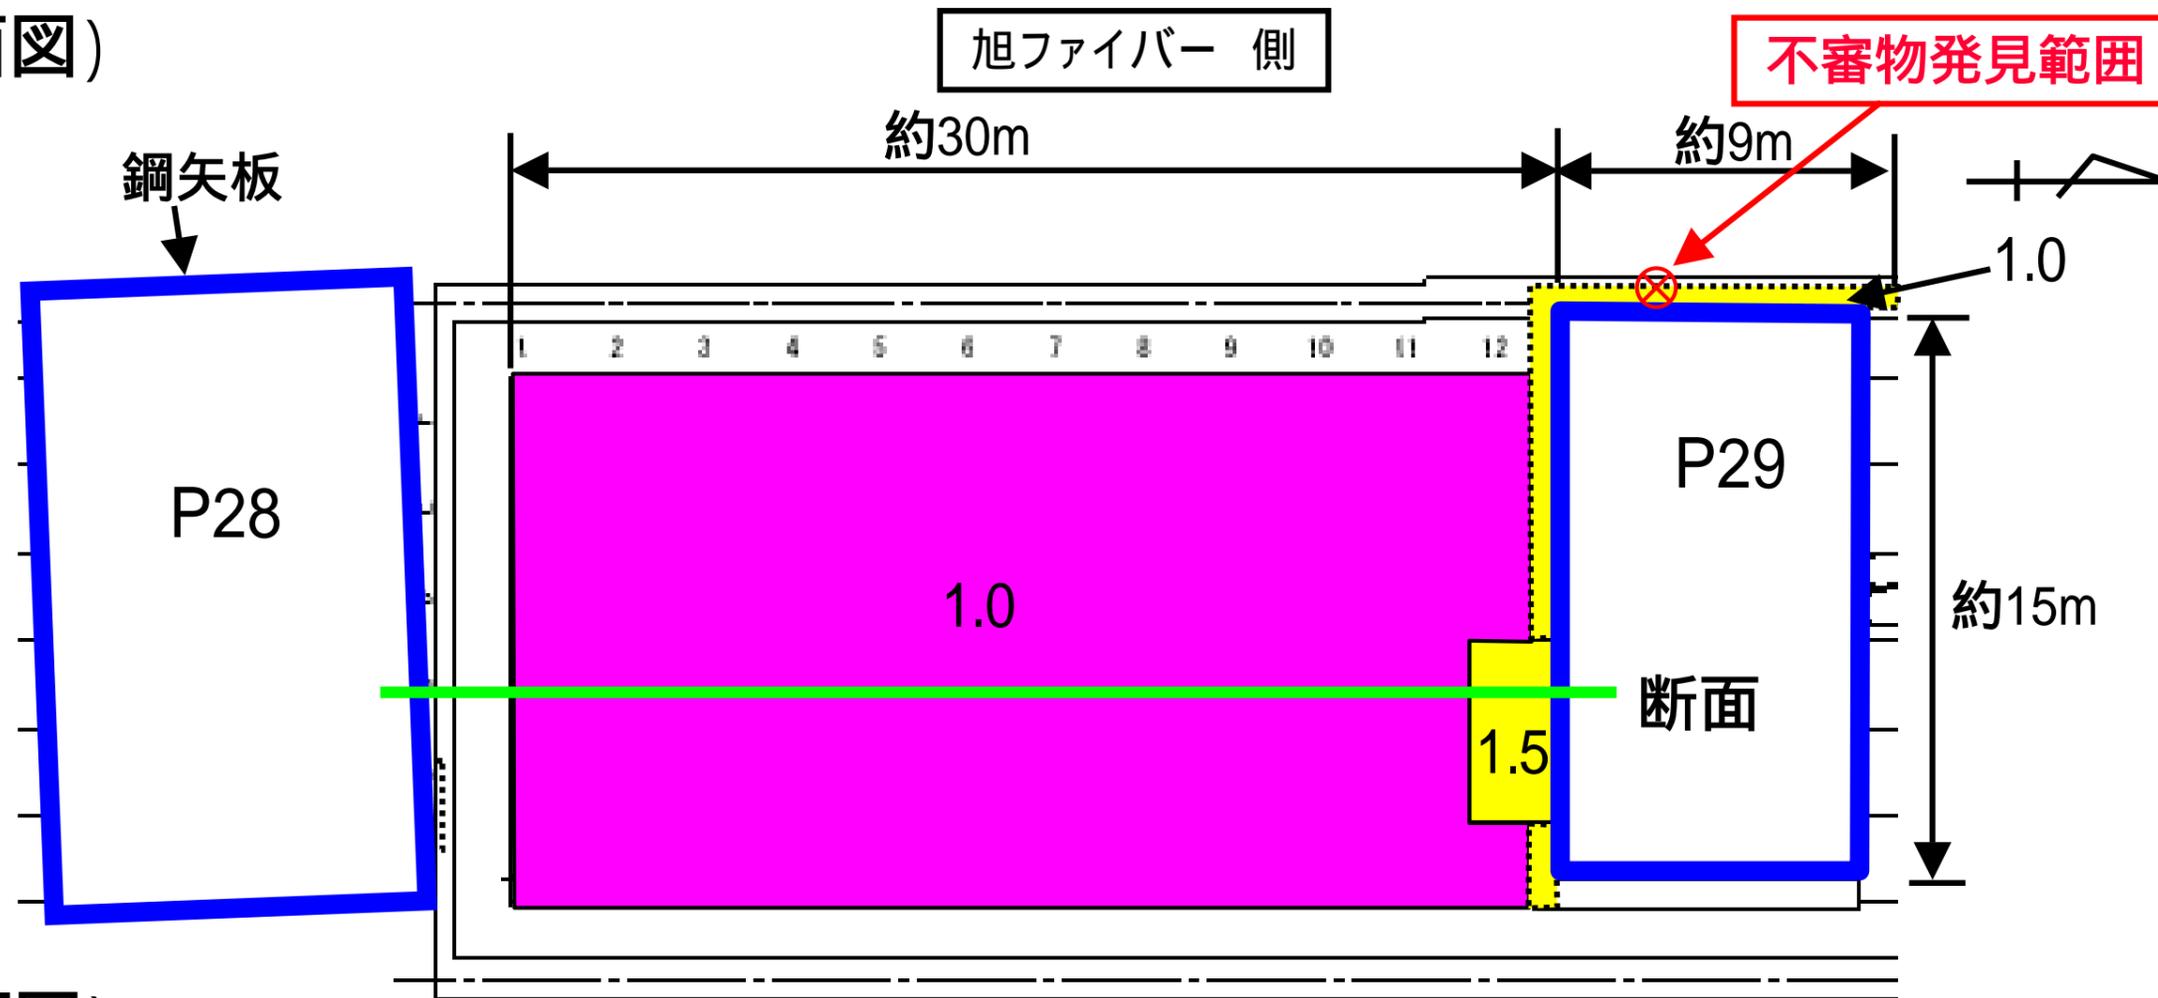
(平面図)

南側ブロック (P28 ~ P29区間) の作業進捗状況 (平成16年3月25日現在)

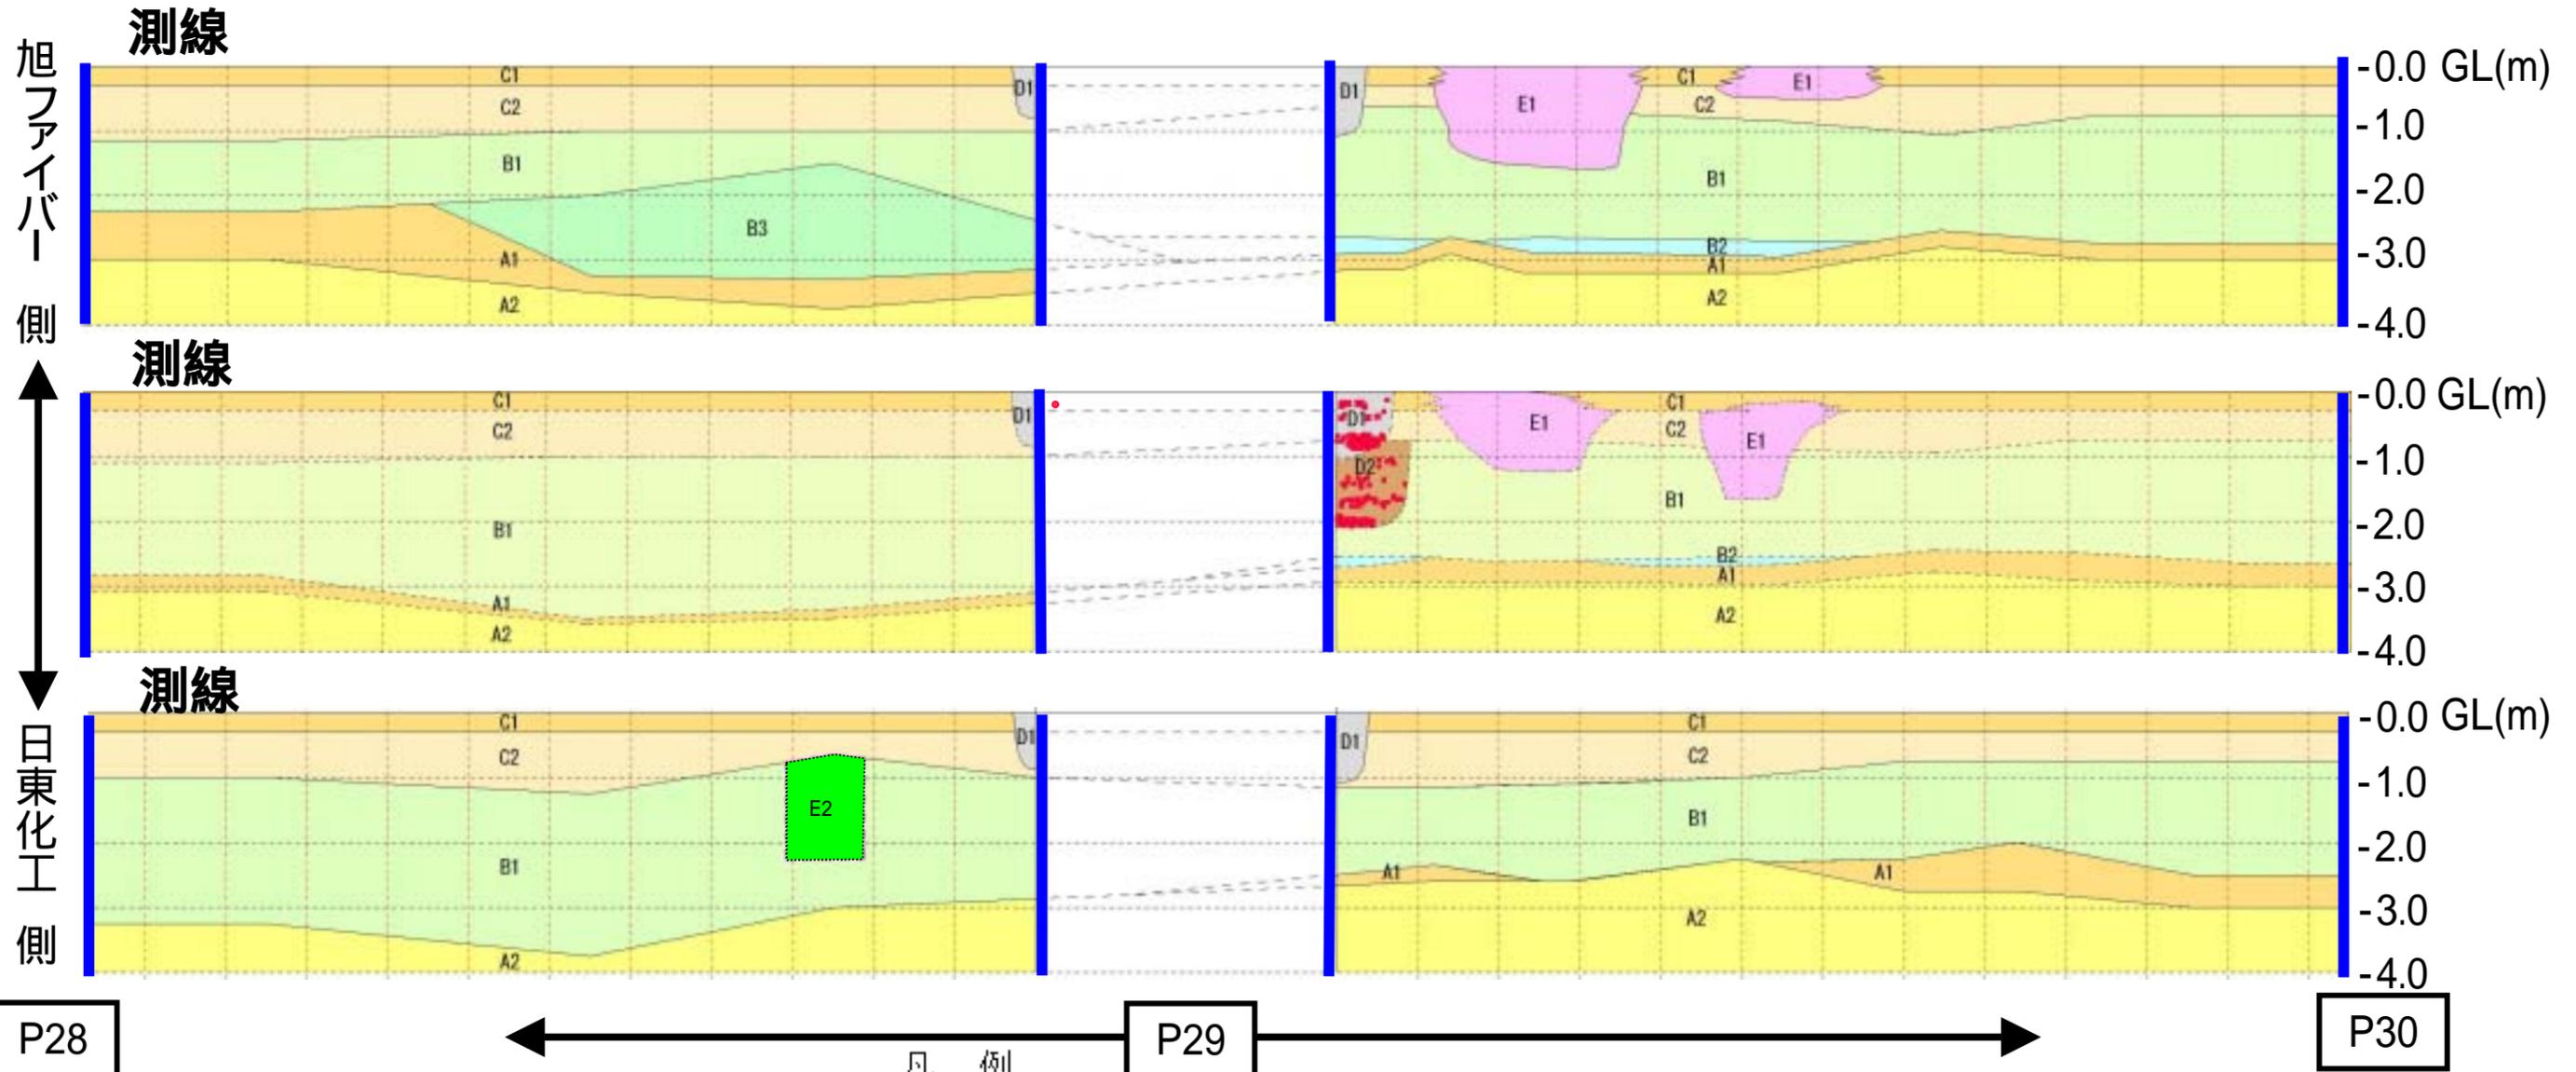
## 土質調査結果 (土質断面図)

地層記号	地層名	記事
C1	路盤	碎石、改良盤(石灰)。
C2	下層路盤	φ10~40mm程度の亜鉛礫を混入する。砂の粒径不均一。暗褐色を呈す。
B1	埋土層(砂・ローム互層)	粒径均一な微細砂層と均質なローム質土との互層。ローム質土層の比率が高い。暗茶褐色を呈す。地盤造成として過去に施工された可能性。
B2	沖積砂質土層(ゆるい)	極軟質なローム質土からなる。水路東側で確認されている。暗褐色を呈す。
B3	埋土層(粘性土)	非常に軟質なシルトを主体とする。暗青灰色を呈す。地盤造成として過去に施工された可能性あり。
A1	埋土層(砂質土)	粒径やや不均一な細砂からなる。暗褐色を呈す。
A2	沖積砂質土層(かたい)	主に砂質土から成る自然堤防堆積層。
D1	埋土層①	P29矢板沿いに分布する。ローム質土を主体とするが、碎石、改良材の塊等が混入する。比較的最近埋め戻された層。
D2	埋土層②	礫や砂分を混入する不均質なローム質土からなる。明らかにB1層と異なり、過去に埋め戻されたと考えられる層。
E1	廃棄物(ゴミ主体)	ビニール、ゴム等の燃え殻を主体とする。黒色及び黒褐色を呈す。
E2	廃棄物(砂・粘性土主体)	鉄製水槽。掘削の結果、礫混じり砂質シルト及びシルト質細砂(D2層とは異なる)が詰まっている事を確認。水槽下にはB1層が確認されている。

1. 掘削調査を実施しながら土の状況を確認。  
(P29直近のB-12、C-12ブロックは深度1.5m、その他は深度1.0m程度)
2. 不審物が西側D1層で2本発見。  
D1層:鋼矢板設置時に、P29橋脚工事の掘削土により埋め戻された層  
(碎石、改良材の塊が混入)。
3. 更なる不審物の埋設は無し。
4. 深度1.0mでB1層(粒径均一な微細砂層と均質なローム質土の互層)が露出。  
(ヒューム管等が掘り出されたが、それらの下にB1層があることを確認)  
詳細な観察の結果、全域にわたりD1もしくはD2に類するような土の分布は無し。  
D2層:北側ブロックの大量に不審物が発見された土の層で、広く分布する  
B1層と明らかに異なる過去に埋め戻されたと考えられる層  
(碎石や砂分が不均質に混入)

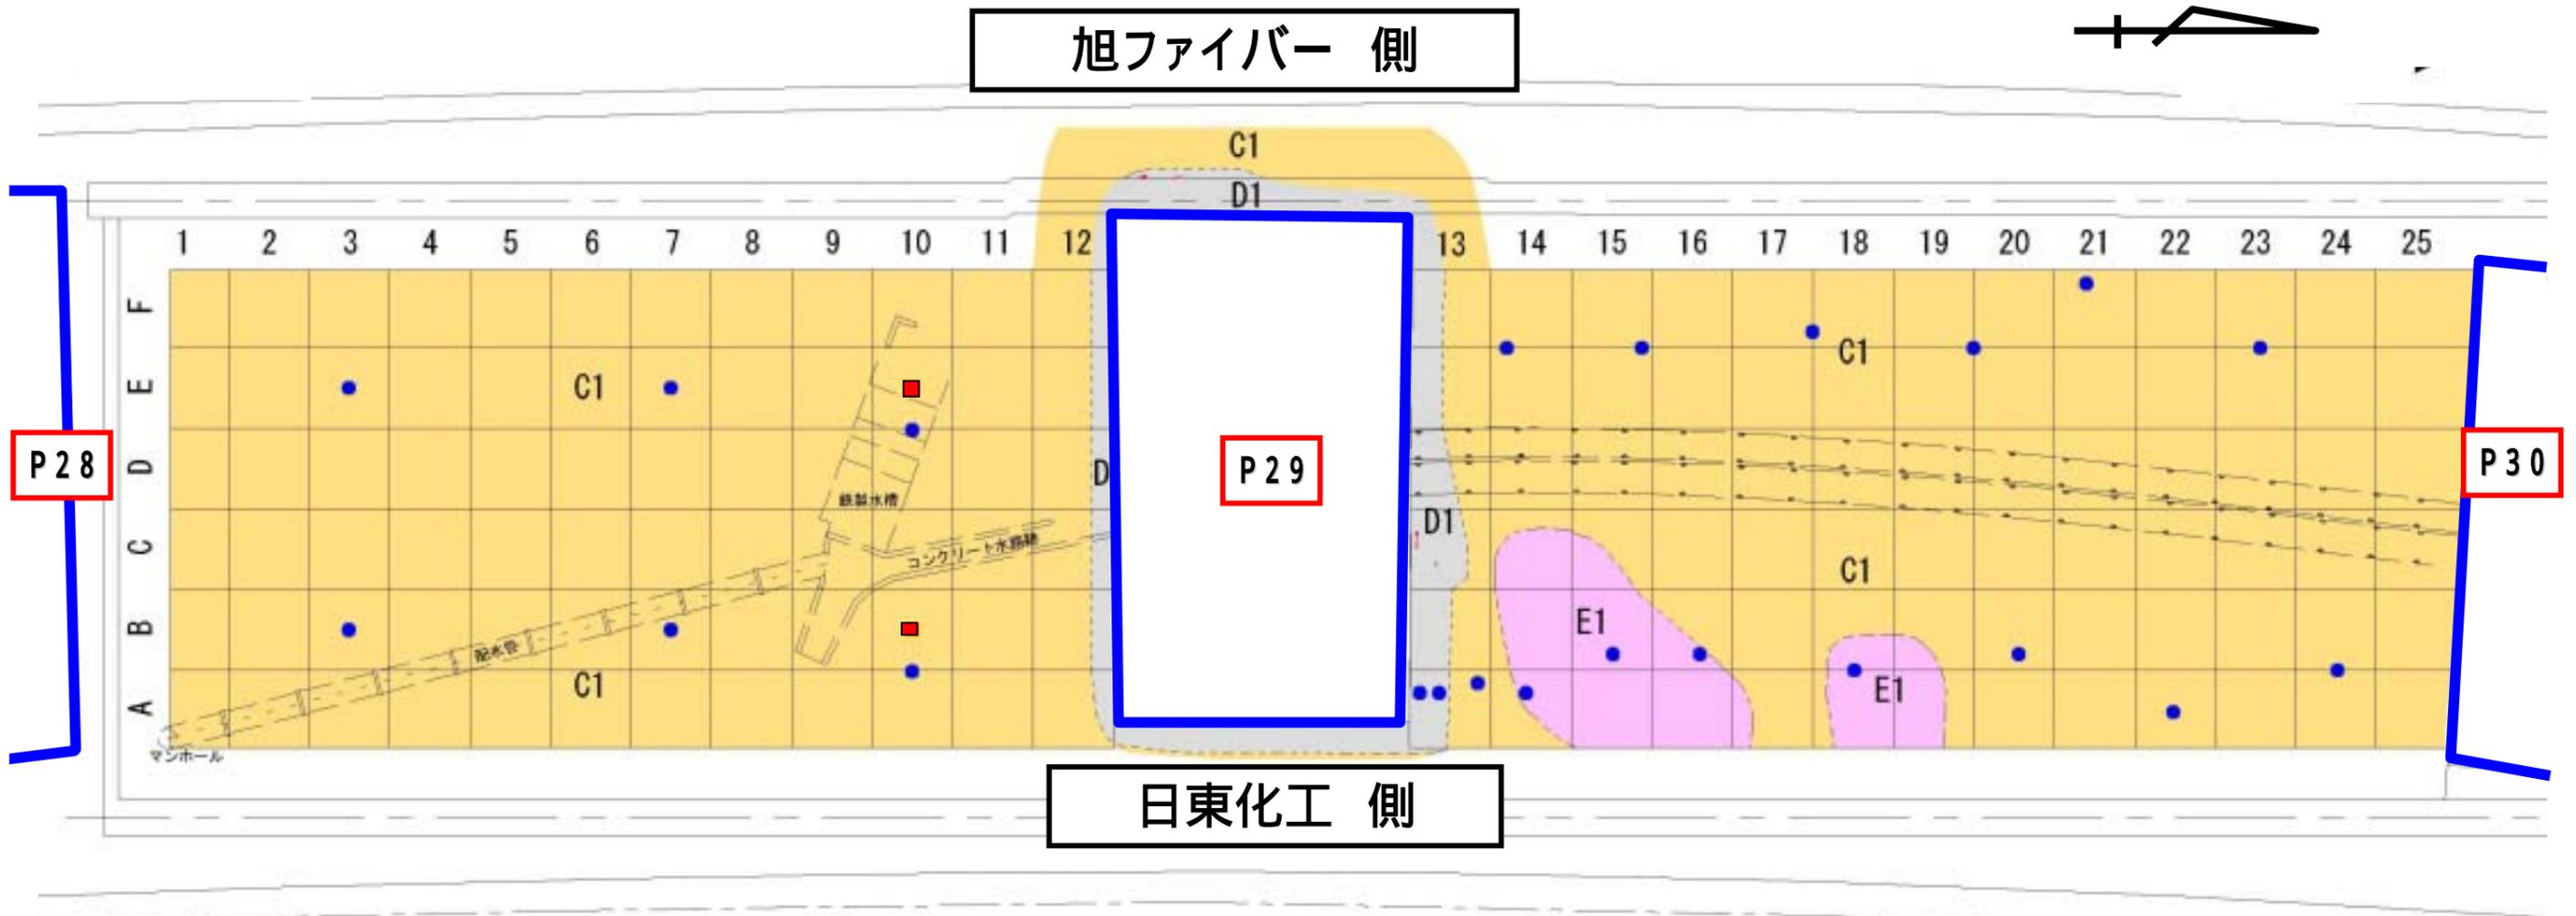
## 地質平面図 GL-0.0m

地層記号	地層名	記 事
C1	路盤	碎石、改良盤(石灰)。
D1	埋土層①	P29矢板沿いに分布する。ローム質土を主体とするが、碎石、改良材の塊等が混入する。比較的最近埋め戻された層。
E1	廃棄物(ゴミ主体)	ビニール、ゴム等の燃え殻を主体とする。黒色及び黒褐色を呈す。

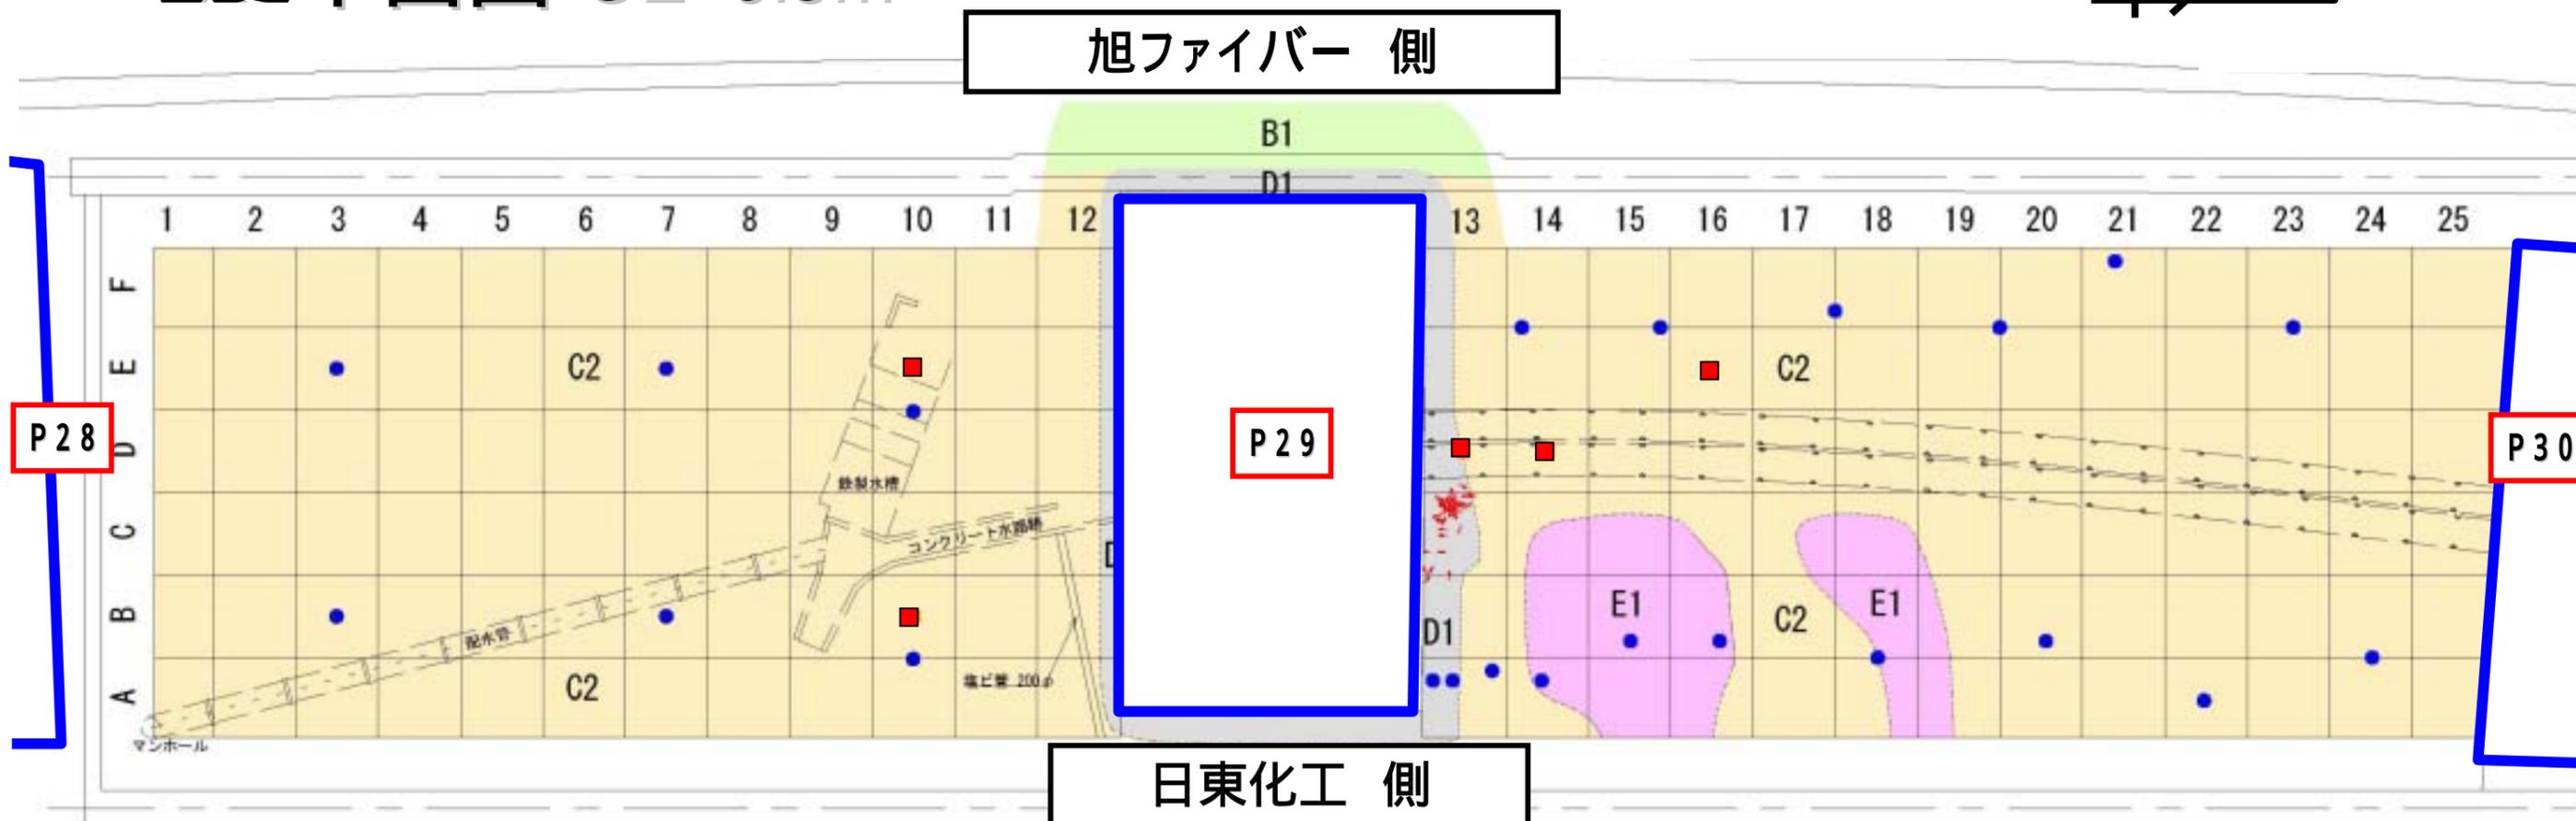
## 地質平面図 GL-0.5m

地層記号	地層名	記 事
C2	下層路盤	φ10~40mm程度の亜鉛礫を混入する。砂の粒径不均一。暗褐灰色を呈す。
B1	埋土層(砂・ローム互層)	粒径均一な微細砂層と均質なローム質土との互層。ローム質土層の比率が高い。暗茶褐色を呈す。地盤造成として過去に施工された可能性。
D1	埋土層①	P29矢板沿いに分布する。ローム質土を主体とするが、碎石、改良材の塊等が混入する。比較的最近埋め戻された層。
E1	廃棄物(ゴミ主体)	ビニール、ゴム等の燃え殻を主体とする。黒色及び黒褐色を呈す。

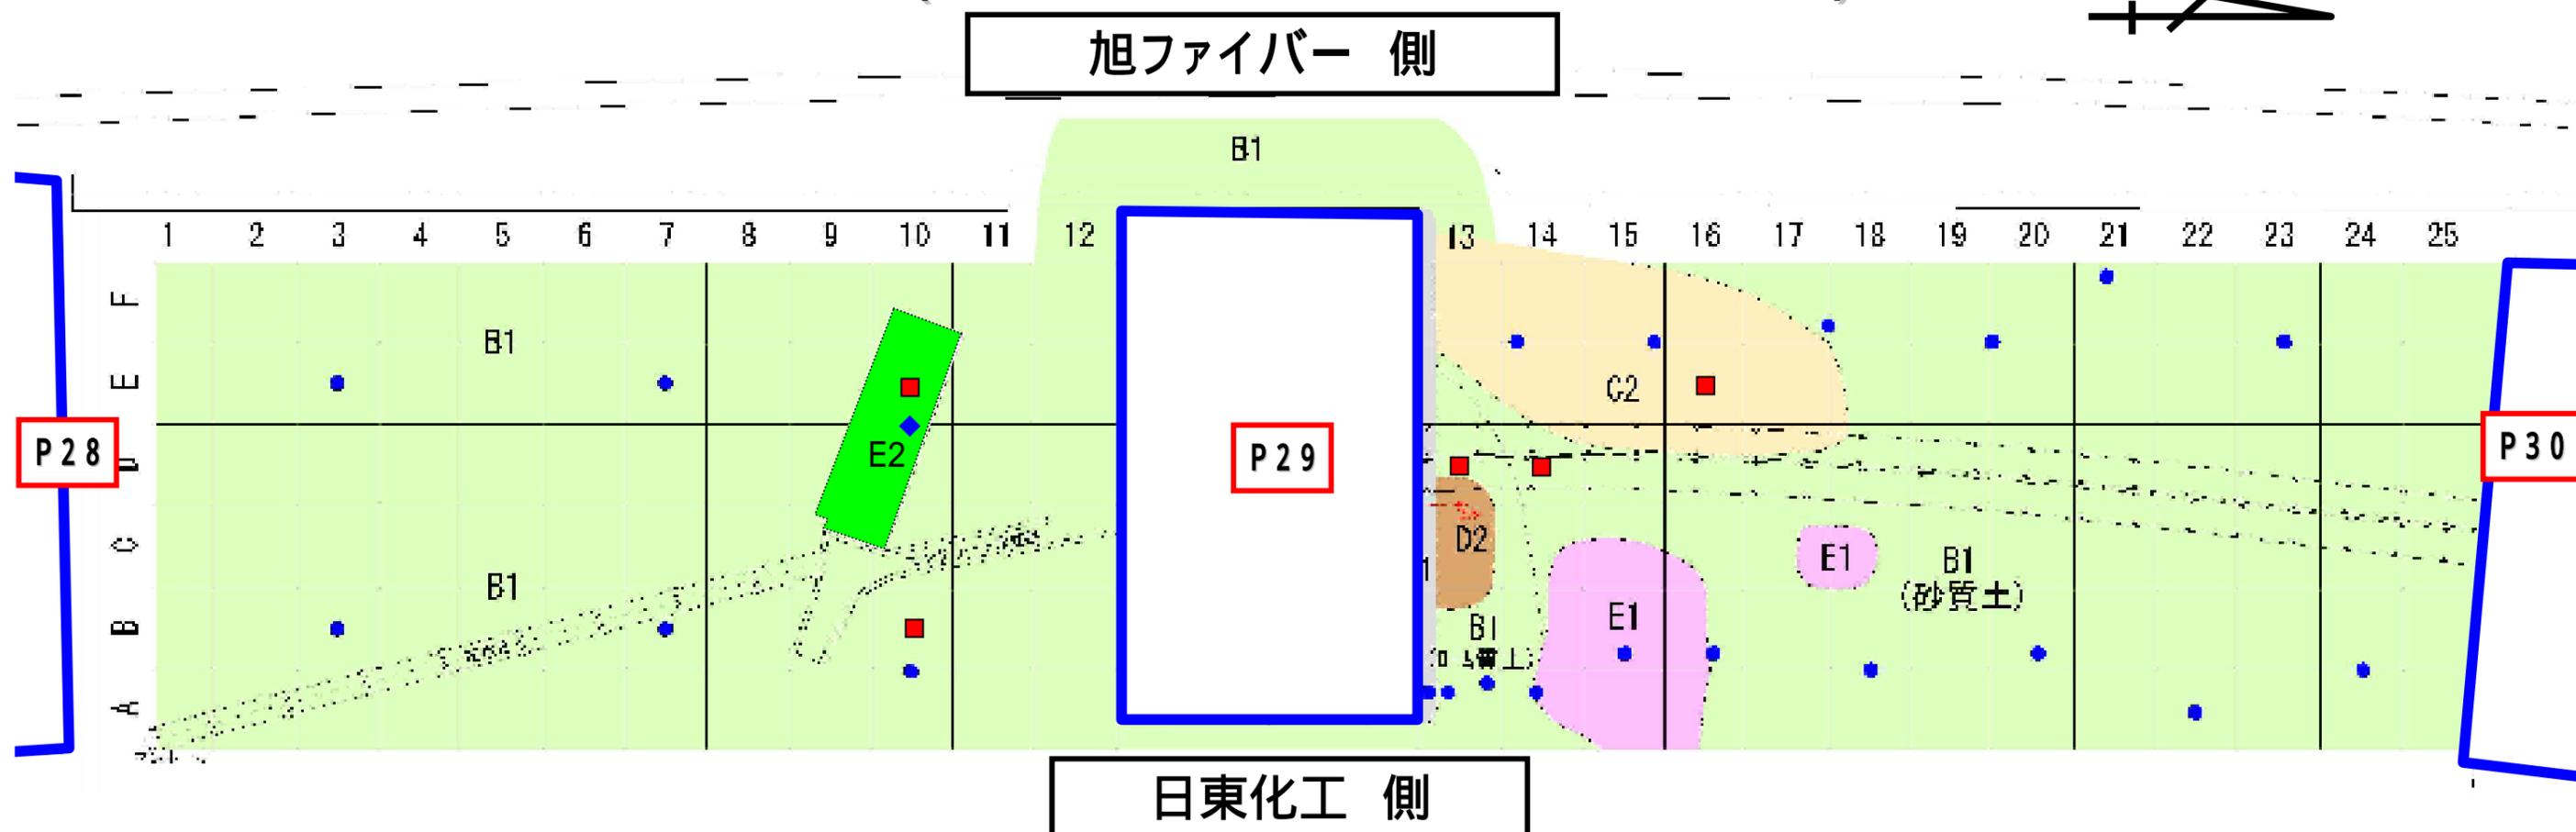
## 地質平面図 GL-1.0m (一部GL-1.1mの箇所あり)

地層記号	地層名	記 事
C2	下層路盤	φ10~40mm程度の亜鉛礫を混入する。砂の粒径不均一。暗褐色を呈す。
B1	埋土層(砂・ローム互層)	粒径均一な微細砂層と均質なローム質土との互層。ローム質土層の比率が高い。暗茶褐色を呈す。地盤造成として過去に施工された可能性。
D2	埋土層②	礫や砂分を混入する不均質なローム質土からなる。明らかにB1層と異なり、過去に埋め戻されたと考えられる層。
E1	廃棄物(ゴミ主体)	ビニール、ゴム等の燃え殻を主体とする。黒色及び黒褐色を呈す。
E2	廃棄物(砂・粘性土主体)	鉄製水槽。掘削の結果、礫混じり砂質シルト及びシルト質細砂(D2層とは異なる)が詰まっている事を確認。水槽下にはB1層が確認されている。

南側ブロック(P28～P29区間)には更なる不審物の埋設は無く、掘削調査は終了。

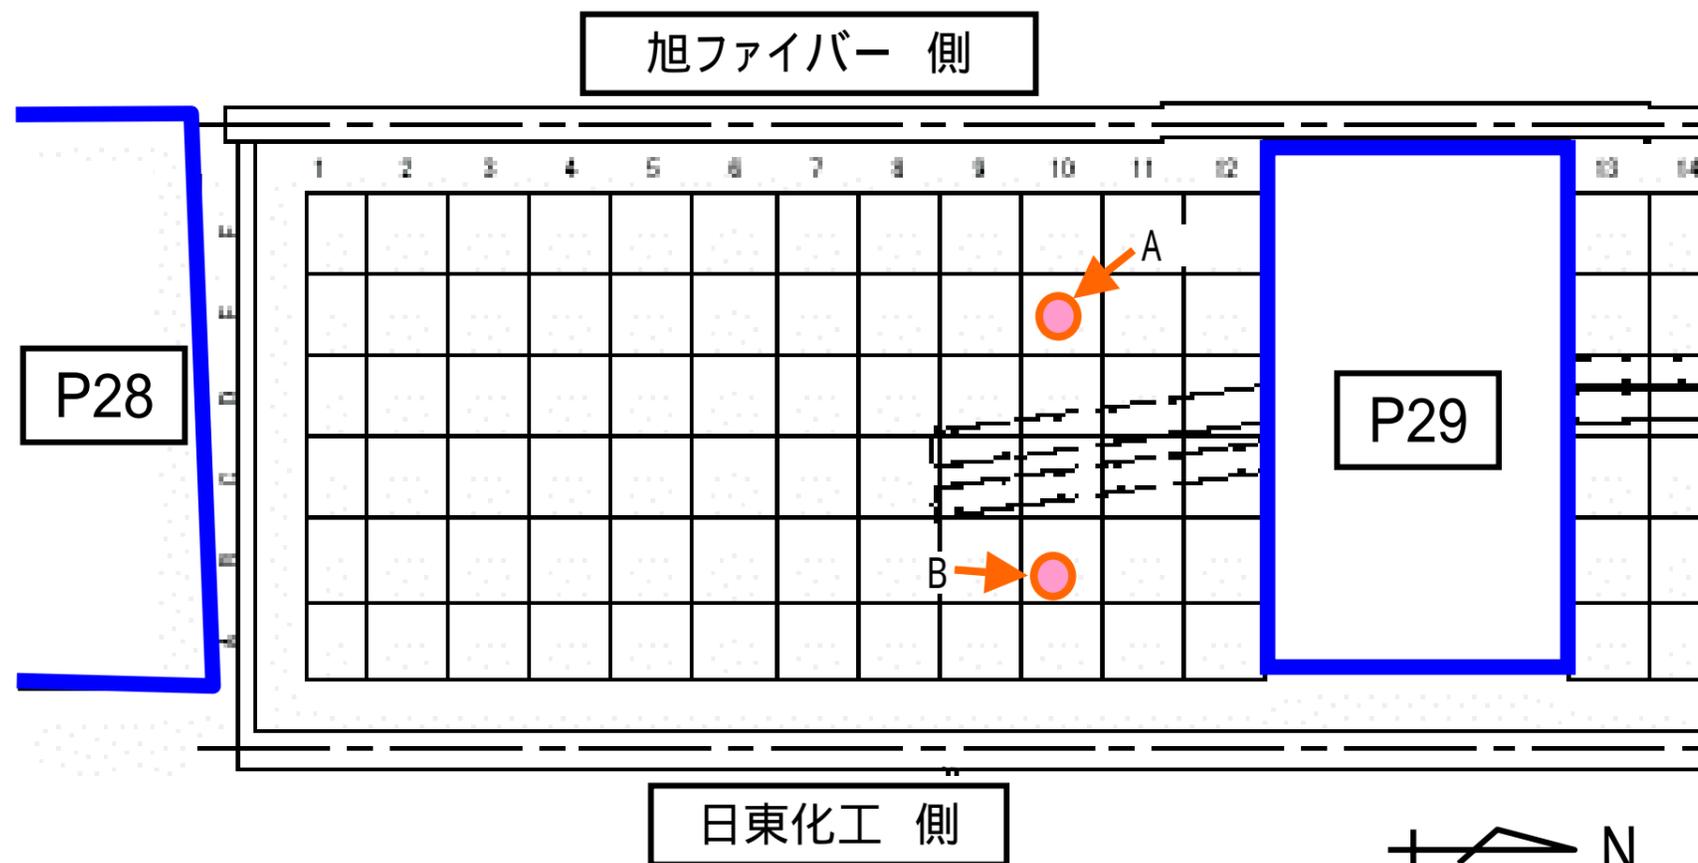
## 南側ブロック(P28~P29区間)の掘削土壌分析箇所

分析場所 : サンプル配置 橋脚間に代表2箇所

サンプル深度 深度0.5m、1.0m

A : 深度0.5、1.0mの2検体  
B : 深度0.5、1.0mの2検体

- 分析の結果、掘削土については、汚染は認められないので橋脚工事現場に埋め戻し。
- P29鋼矢板周りの掘削土（約50m<sup>3</sup>）については、密閉袋に保管し、今後、無害化処理を実施。

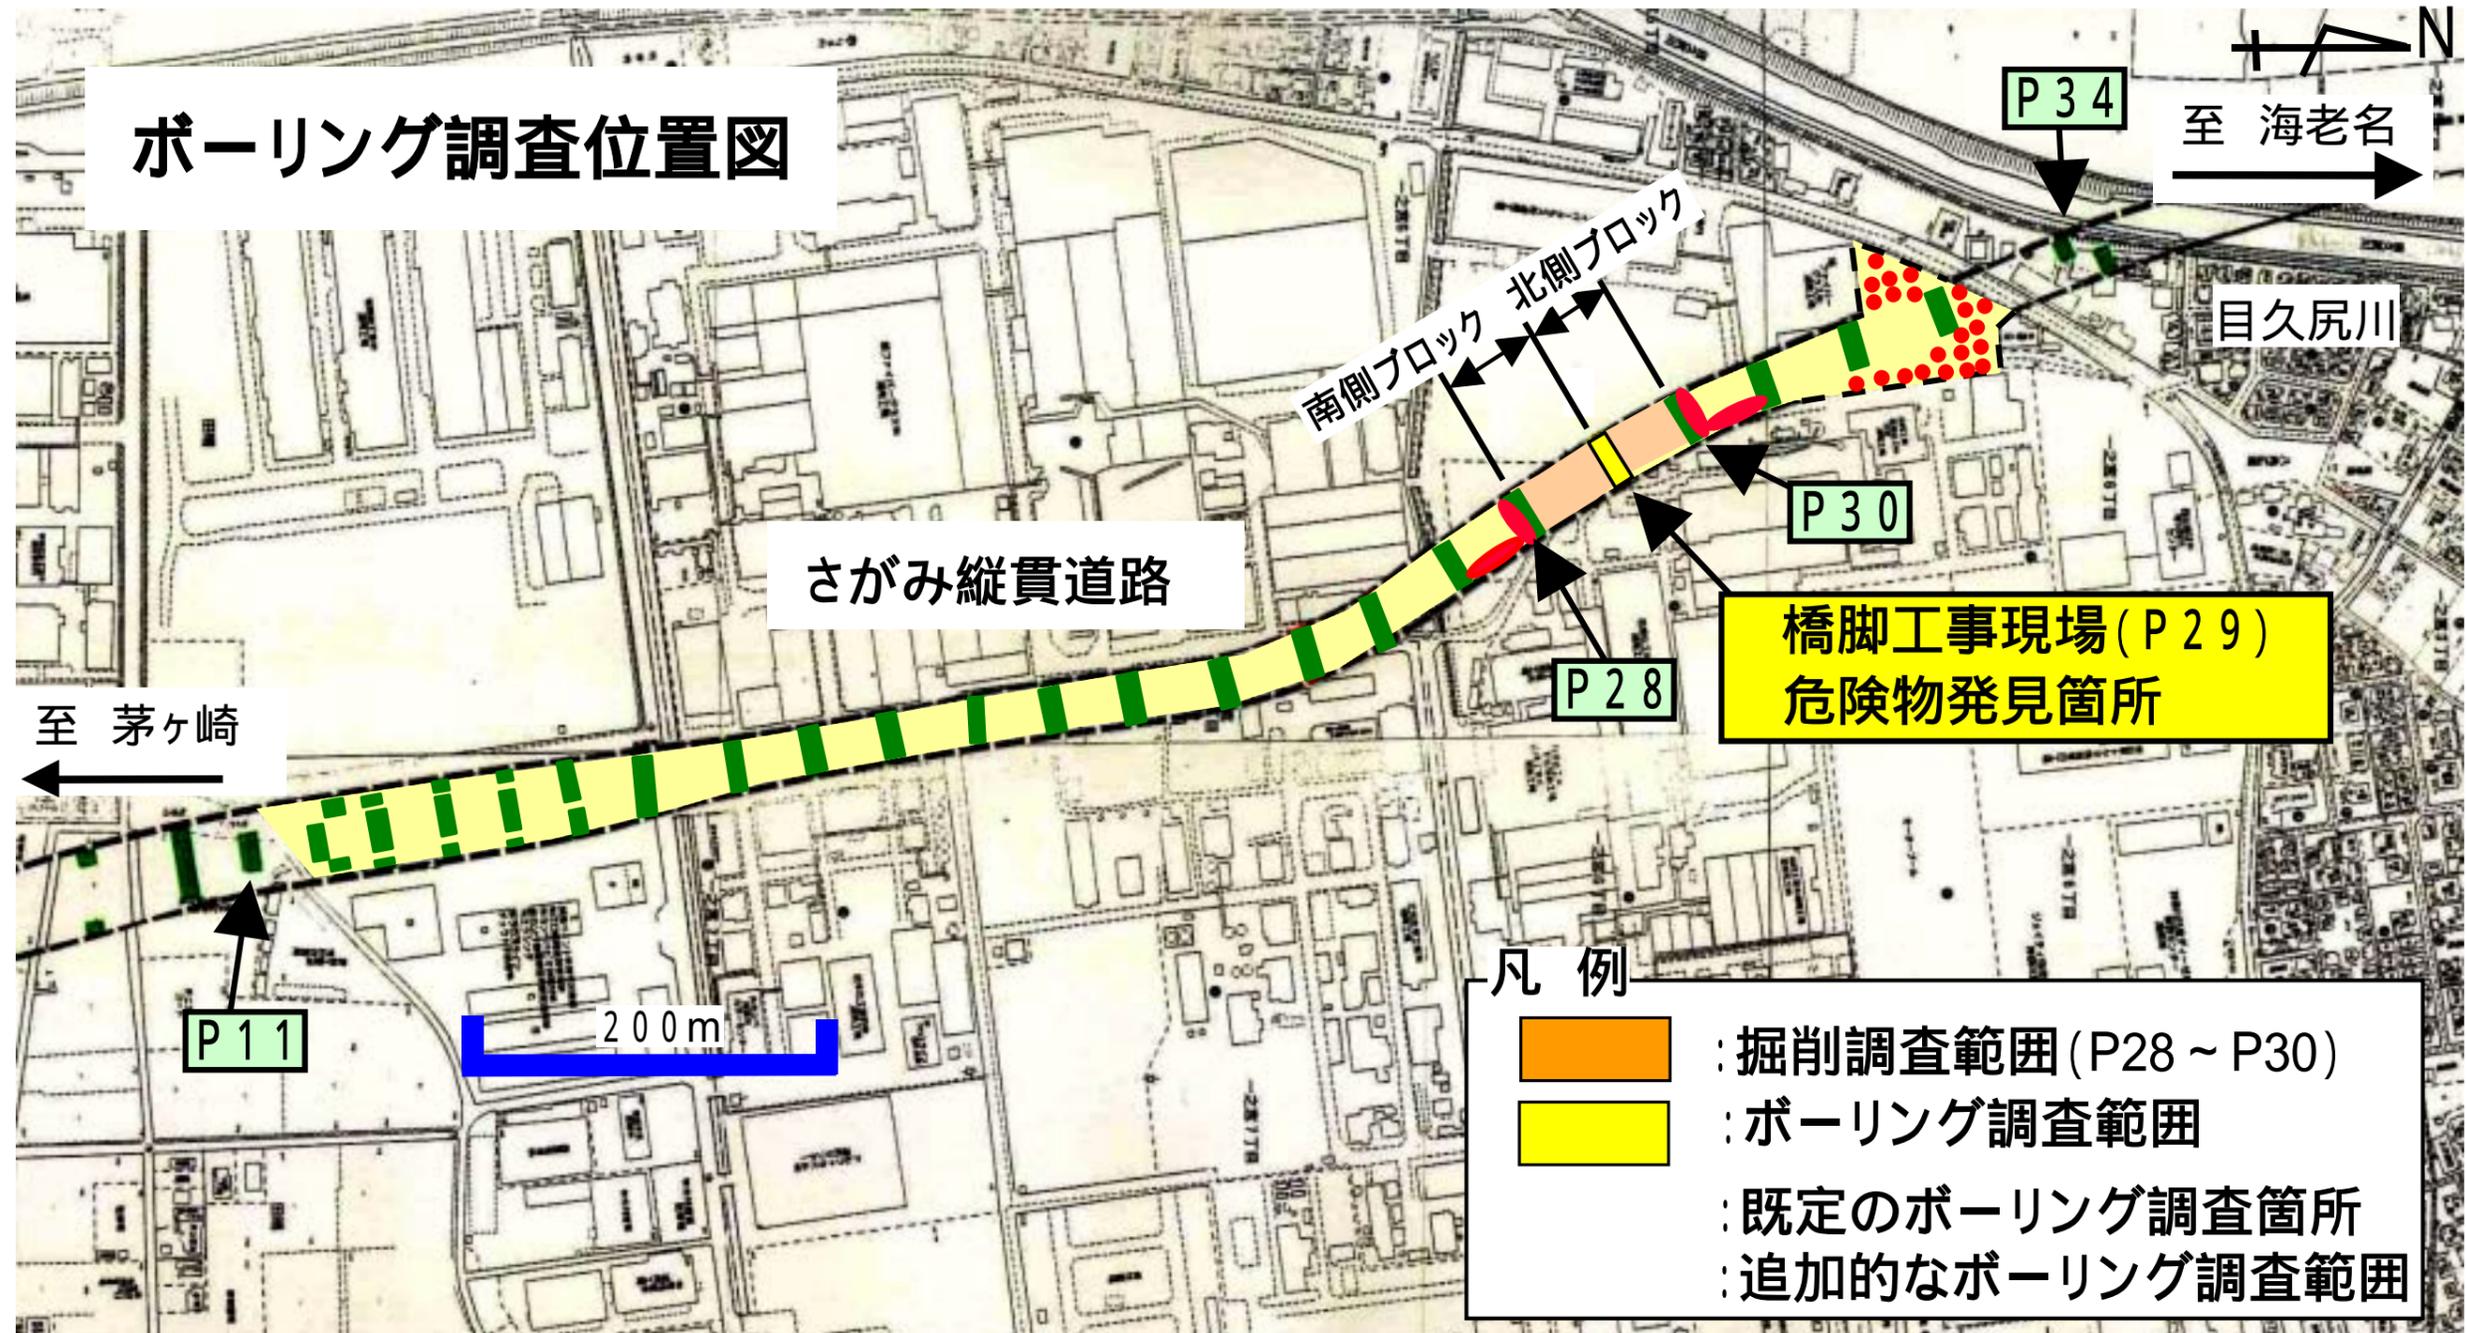
## (参考) ボーリング調査の実施状況

既定のボーリング (概ね 10mピッチ)

124箇所

追加的なボーリング (P27 ~ P34区間)

75箇所

計 199箇所

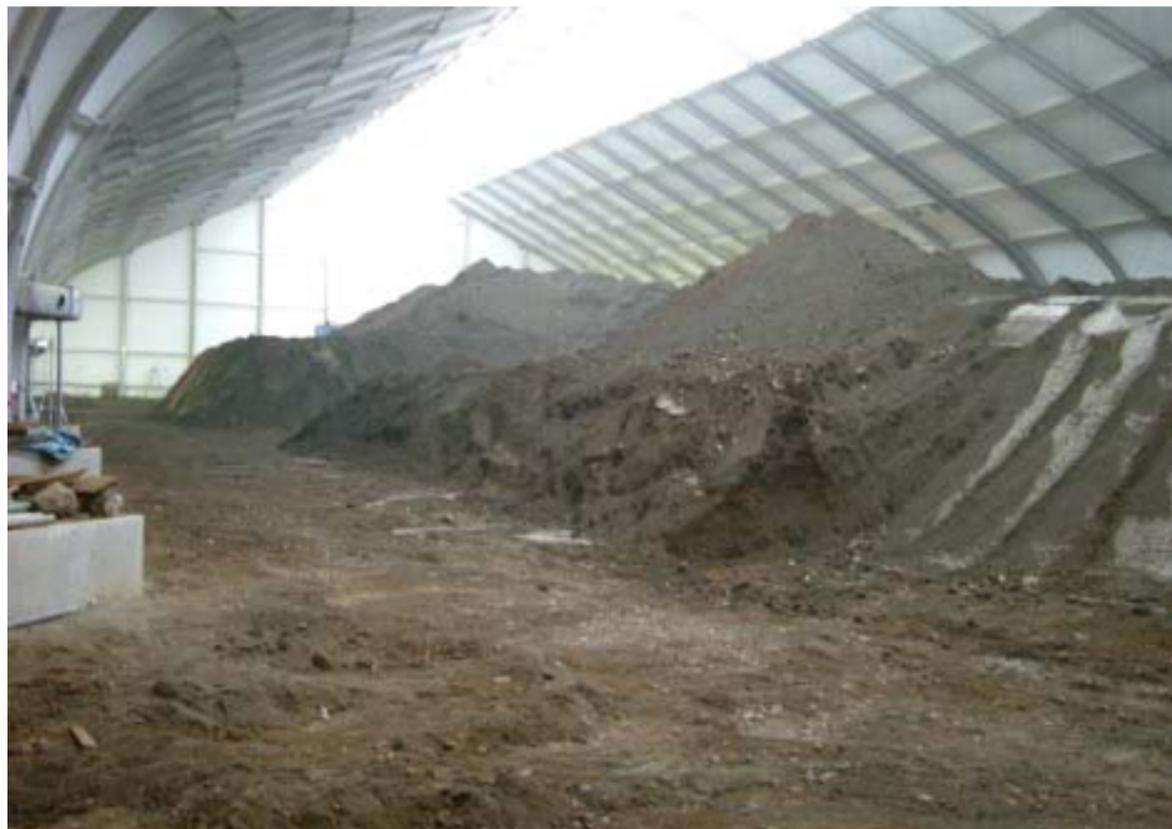
掘削残土仮置き場では、平成15年10月23日(木)より、実施していた汚染残土と危険物等の分離作業(機械掘削・吸引+人力掘削・移送)を平成16年3月23日(火)までに実施。

テント内の状況(平成16年3月23日現在)

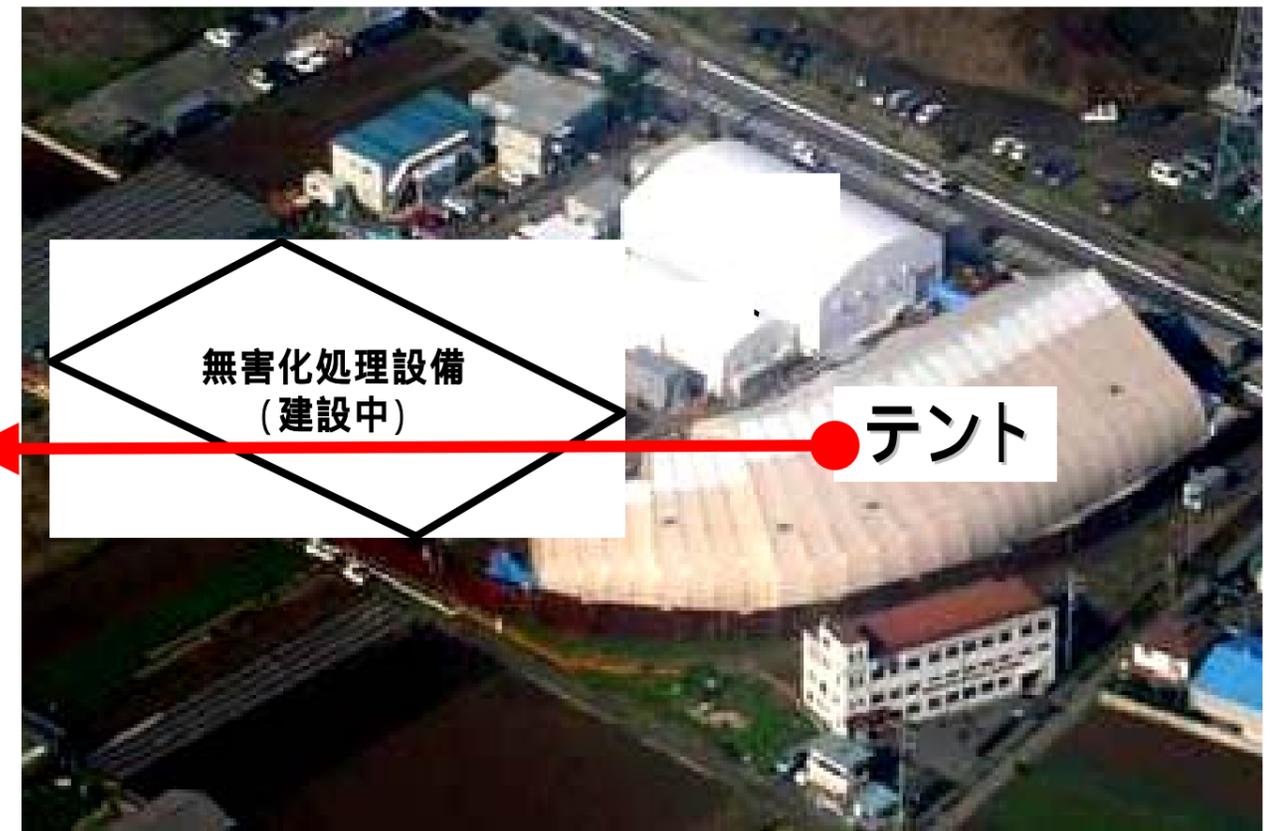
掘削残土仮置き場の状況(平成15年11月26日撮影)
