## さがみ縦貫危険物処理に関する有識者委員会

第10回

さがみ縦貫危険物処理に関する

# これまでの委員会決定事項に関する具体案の報告について

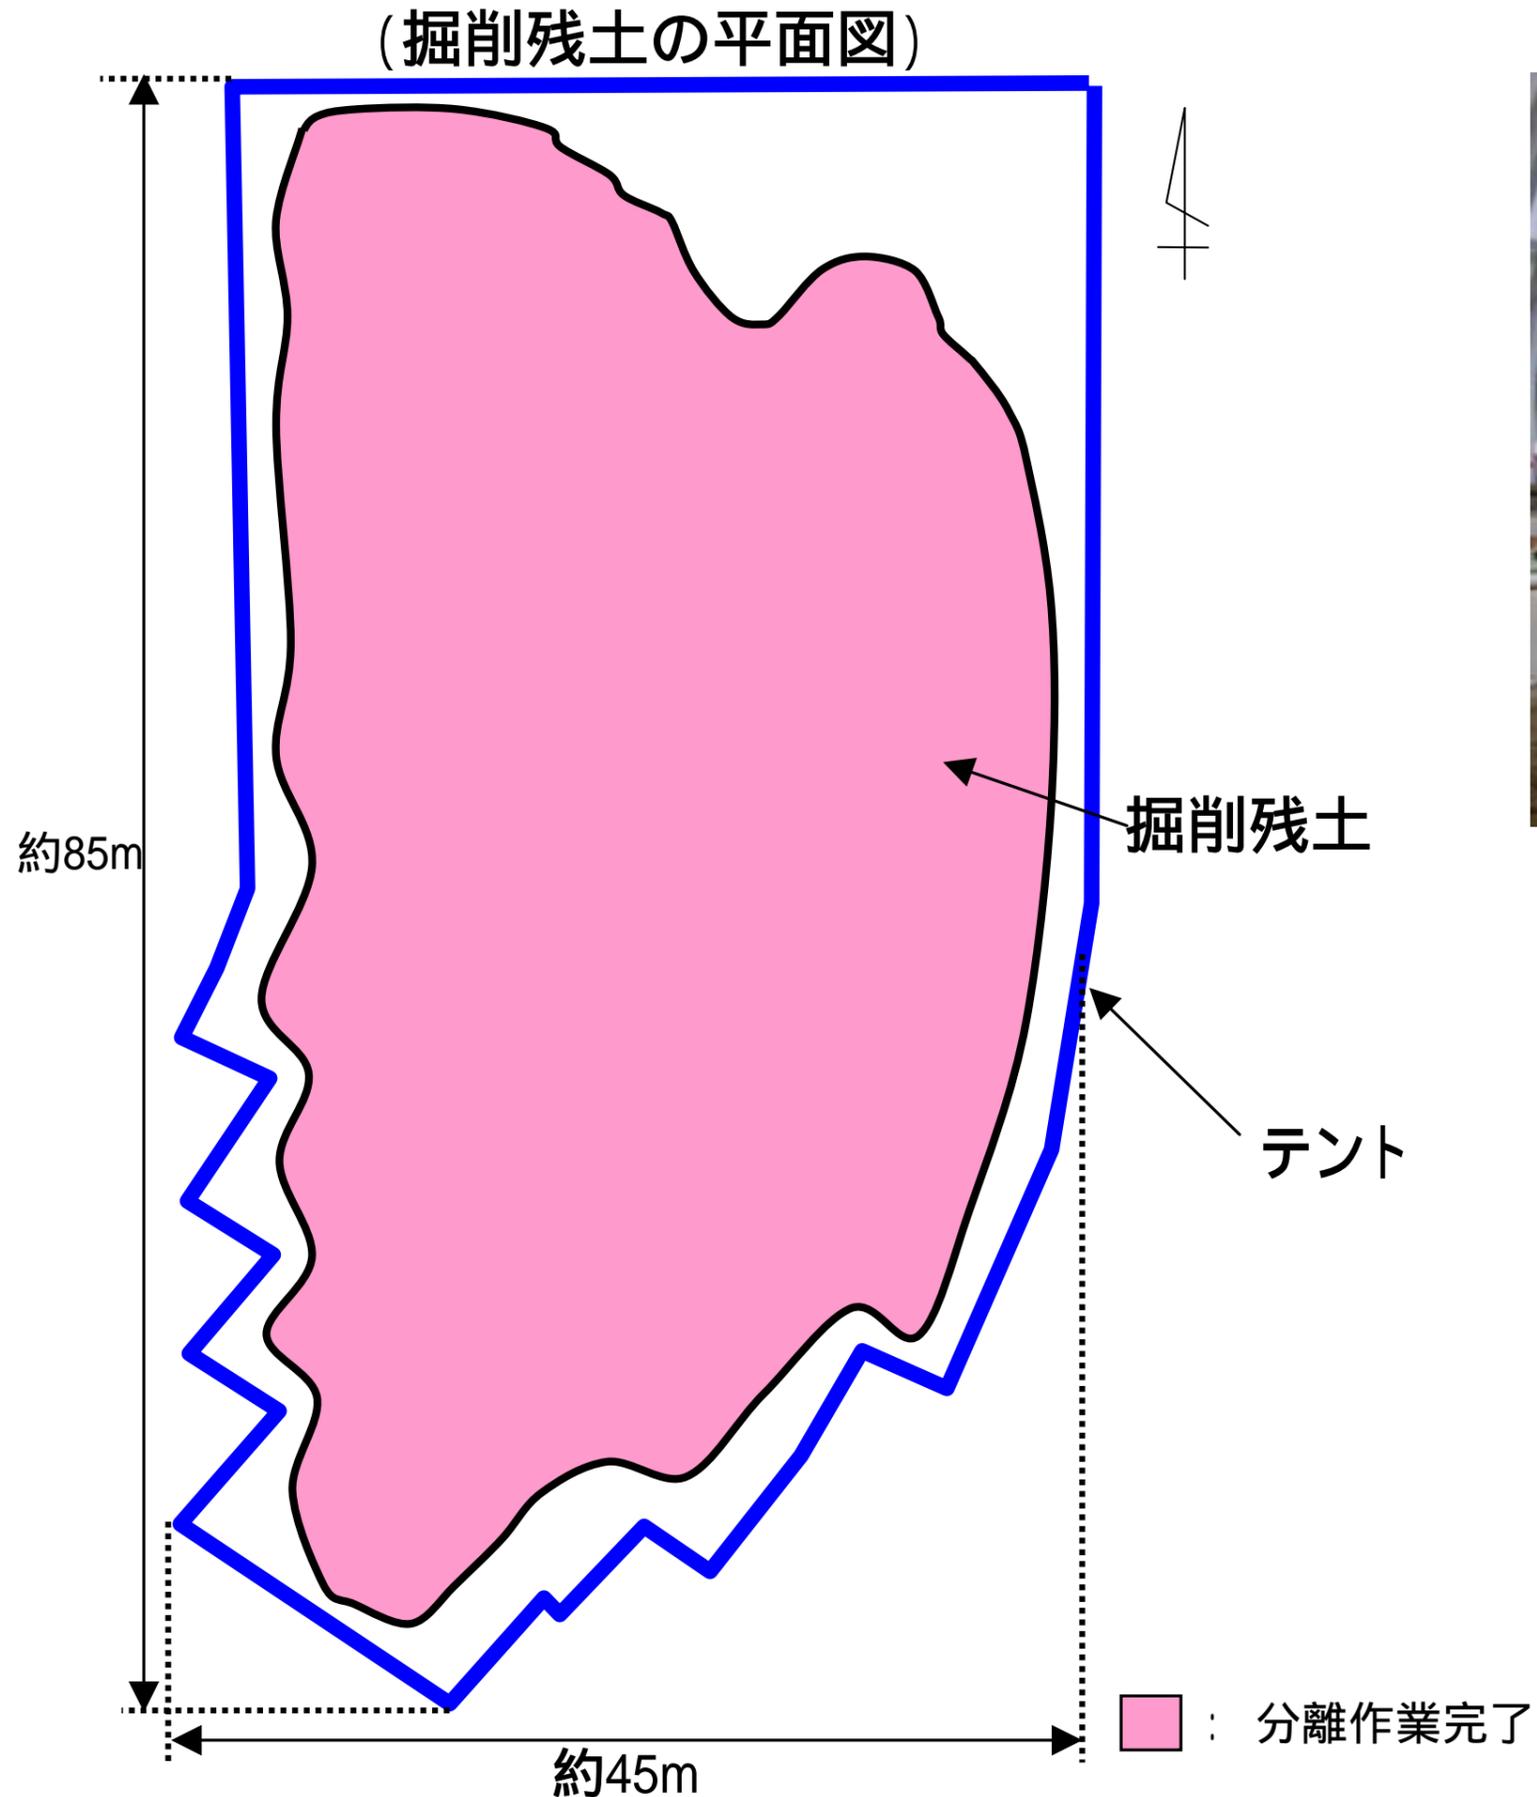
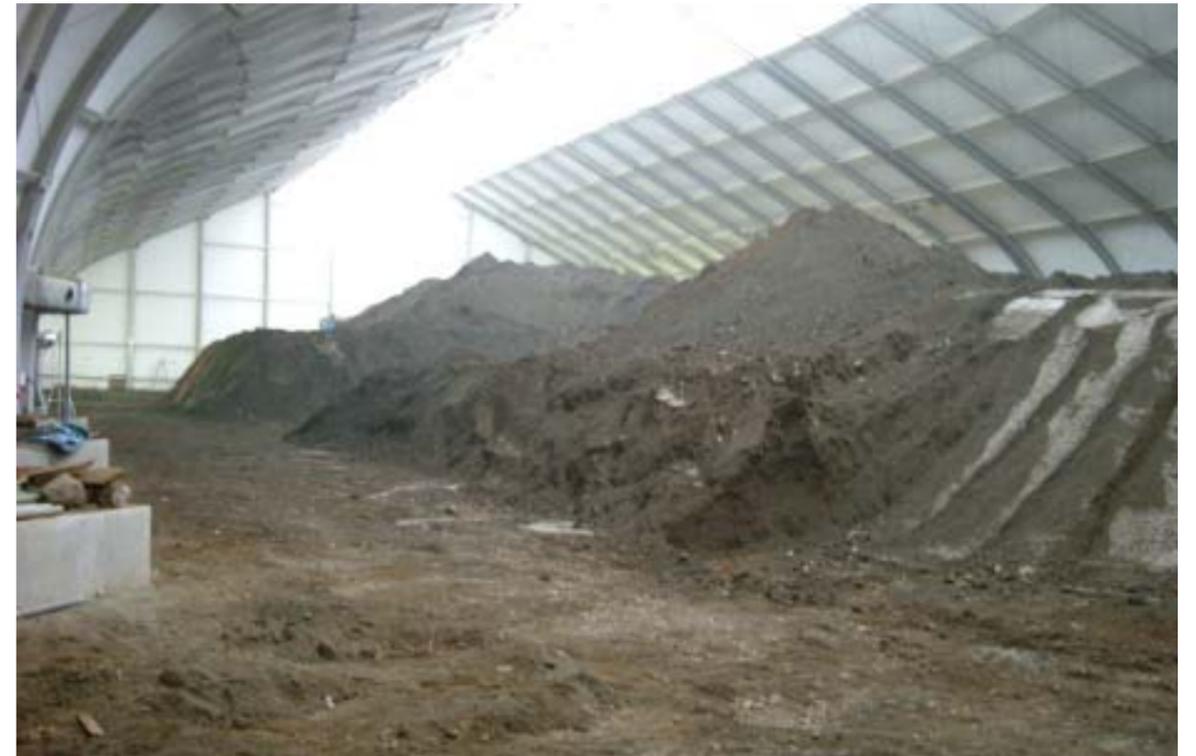
テント内の状況 (平成16年3月23日現在)

分離作業の進捗状況  
平成15年10月23日から平成16年3月  
23日まで分離作業を実施

- ・ 作業の進捗率 : 100%  
(全体6,475m<sup>3</sup>の分離作業完了)
- ・ 不審物の本数 : 633本

汚染残土や発見された危険物等は、  
今後建設される無害化処理設備にお  
いて処理。
