# 中央道渋滞ボトルネック検討WG

## 第2回資料

平成26年6月11日

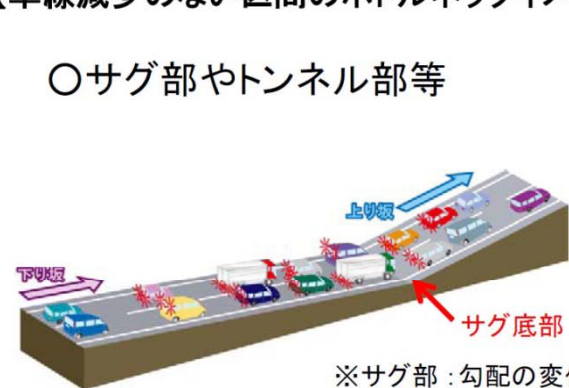
- 主要な渋滞箇所において2車線分の交通量を流せない箇所が存在。

【車線減少のない区間のボトルネックイメージ】

構造は片側2車線

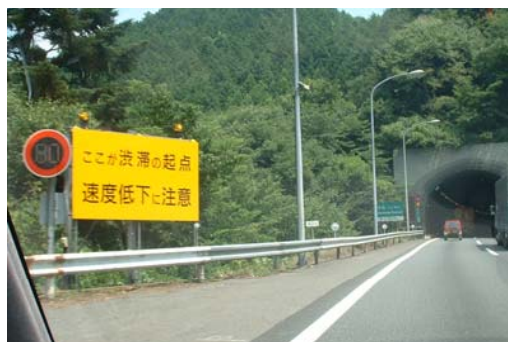
看板（中央道 上り 小仏トンネル入口付近）

- 速度低下等に関する注意喚起情報を提供し、渋滞発生前の速度低下の抑制や、渋滞発生後の早期速度回復を促す。

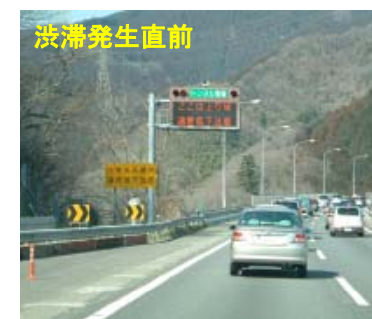
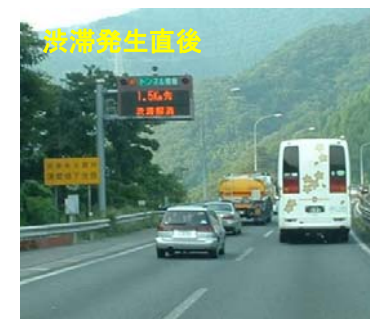
LED表示板（中央道 上り 小仏トンネル入口付近）

ここは上り坂  
速度低下注意

1.5km先  
渋滞解消

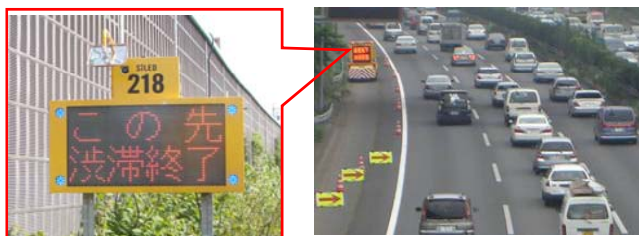
| | 対策前交通量 | 対策中交通量 |
|---|---|---|
| 渋滞前 | 4,325台／時 | 4,733台／時（9.4%向上） |
| 渋滞中 | 3,446台／時 | 3,649台／時（5.9%向上） |

速度回復情報板（仮設式）による表示例

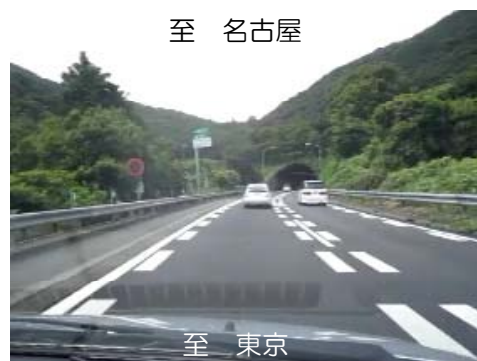
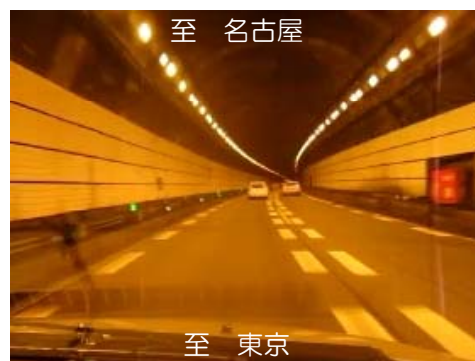
（東名高速 宇利トンネル）

- 路肩等に発光体を設置、一定速度で光を進行させ、速度低下に気づかせることにより渋滞発生前の速度低下を抑制する。

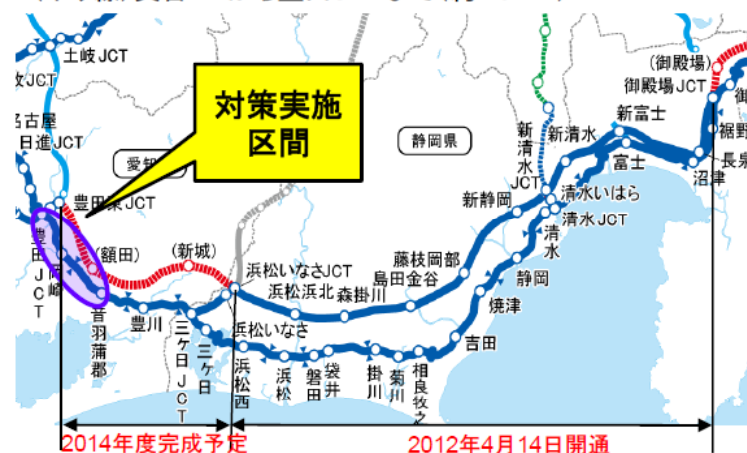
#### ◆ 暫定3車線運用実施区間

- 総幅員は変更せず、車線幅員や路肩幅員を変更し3車線を確保することで交通集中の緩和を図る。

東名高速道路 音羽蒲郡IC～豊田JCT間の一部  
 （上り線）豊田JCTから音羽蒲郡IC手前まで（約21km）  
 （下り線）美合PAから豊田JCTまで（約15km）

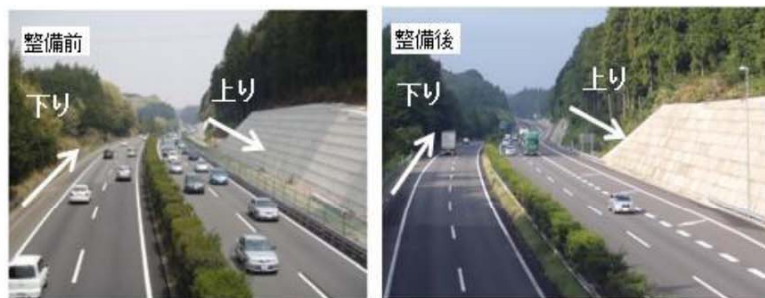
#### ◆状況写真

東北道 上り 矢板IC付近

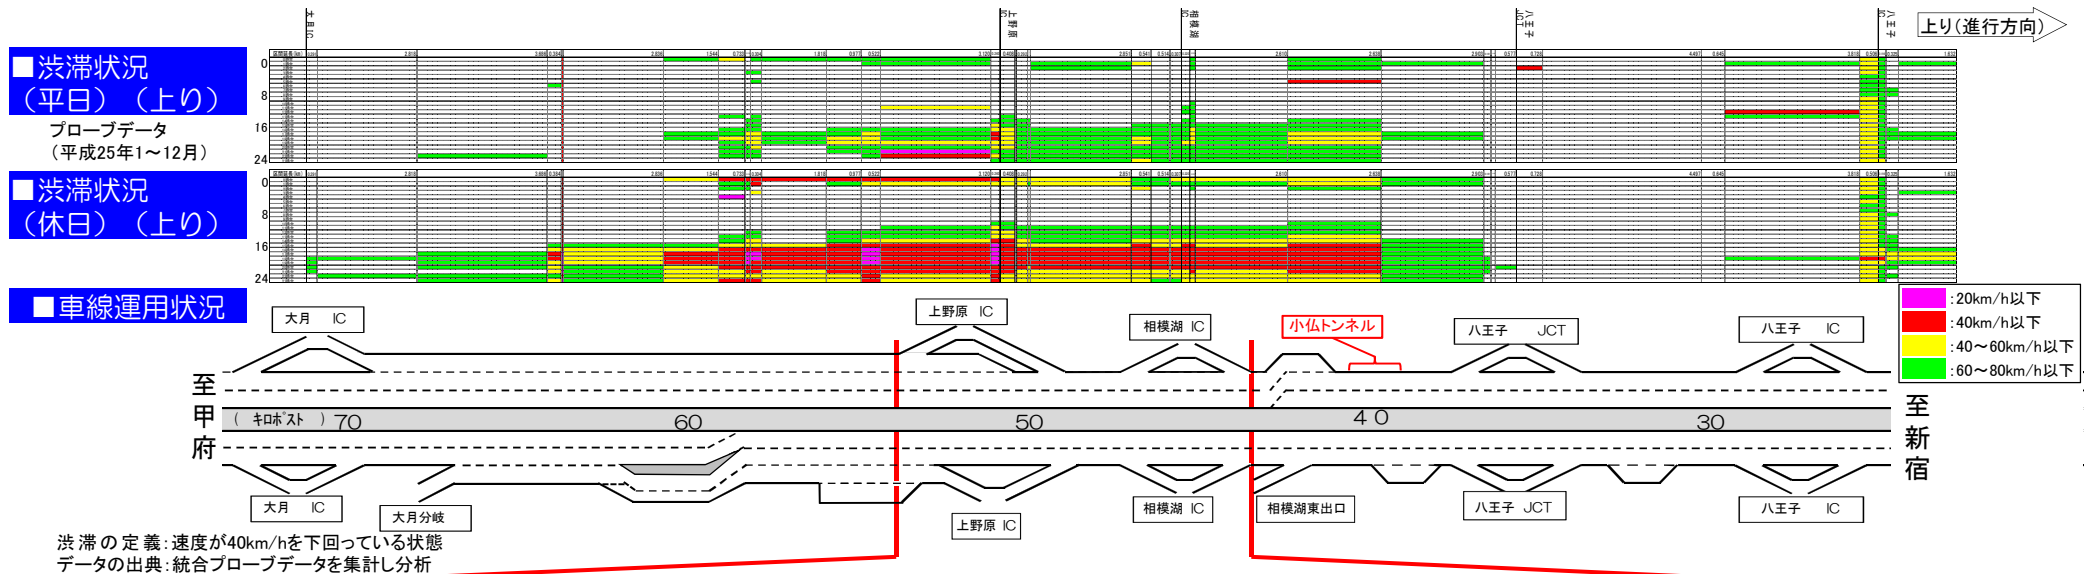
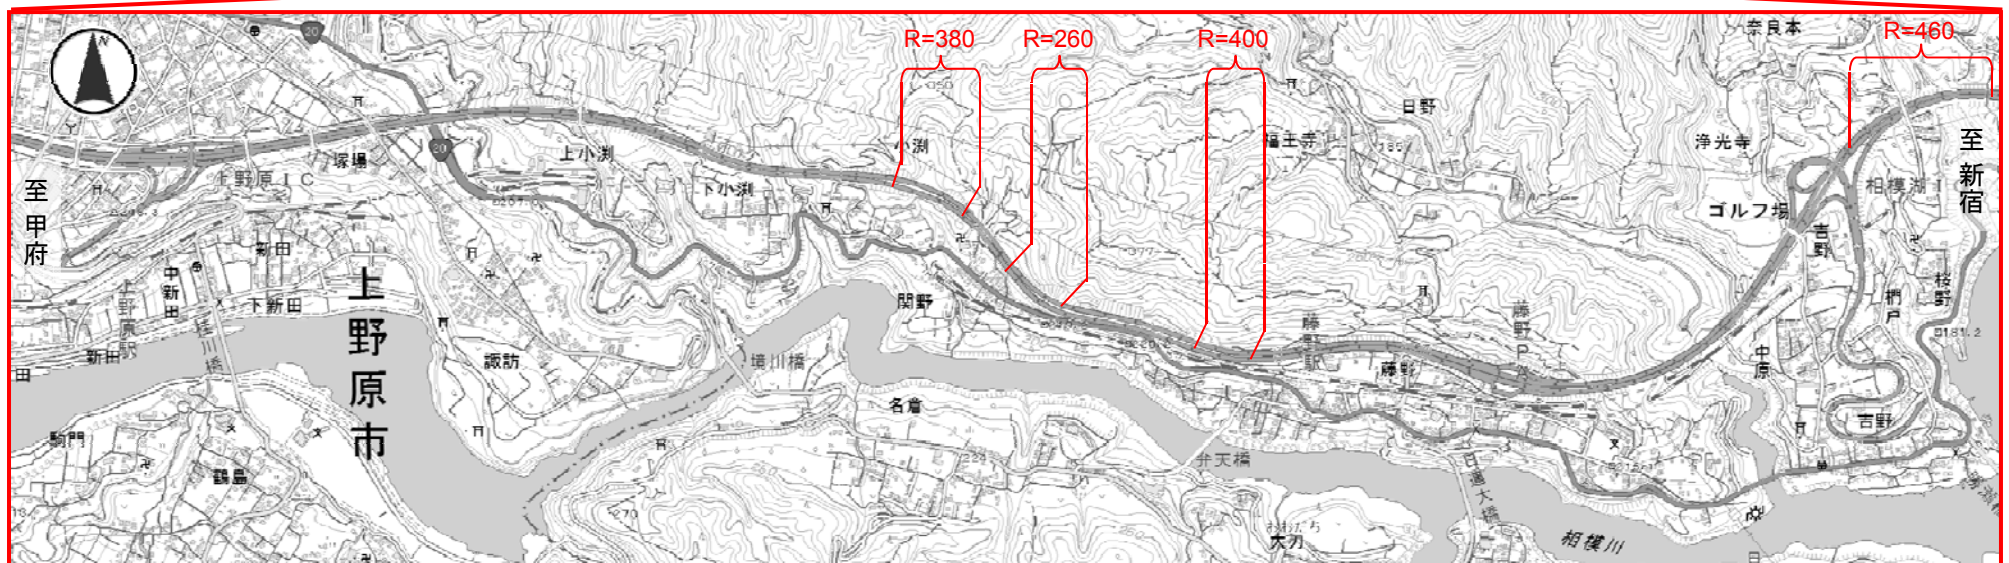
## (5) 上野原IC～相模湖IC間の平面線形

■ 上野原IC～相模湖IC間は、小仏トンネルの速度低下による影響を受けた渋滞が発生している状況であり、平面線形による渋滞ではない。

| 主な意見 | 対応 |
|---|---|
| 相模湖東IC付近、上野原IC～相模湖ICは、急カーブも渋滞原因の一つと考えられるので、平面線形も示した方が良い。 | 渋滞の要因を検討するにあたり、検討対象区間の平面線形を表示。<br>【資料－4, P3】【参考資料(5)】 |
